**RESTORASYON UYGULAMALARINDA**  
**KARŞILAŞILAN SORUNLAR İZMİR ÖRNEĞİ**

**Mart, 2015**  
**İZMİR**

**Dokuz Eylül Üniversitesi Fen Bilimleri Enstitüsü  
Yüksek Lisans Tezi  
Mimarlık Bölümü, Restorasyon Anabilim Dalı**

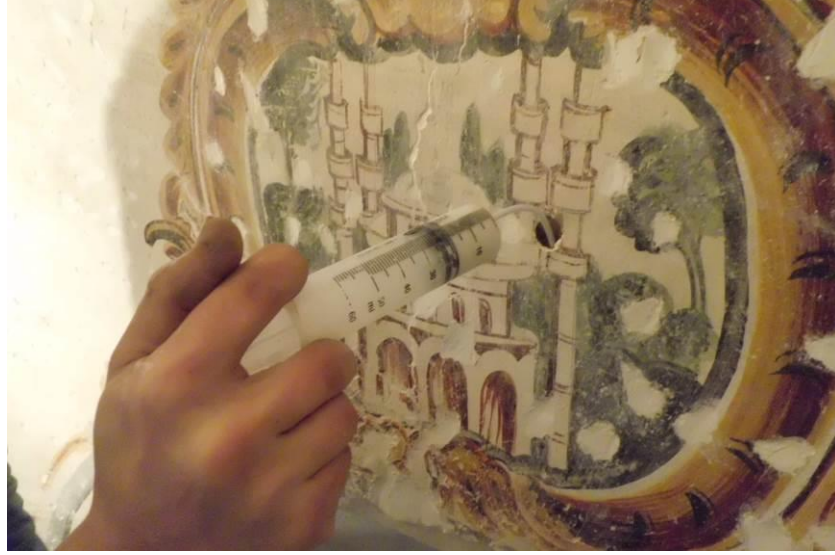
Şekil 3.1 Akhisar Zeynelzade Halk Kütüphanesi enjeksiyon yapılması (Dor Yapı Arşivi, 2013)

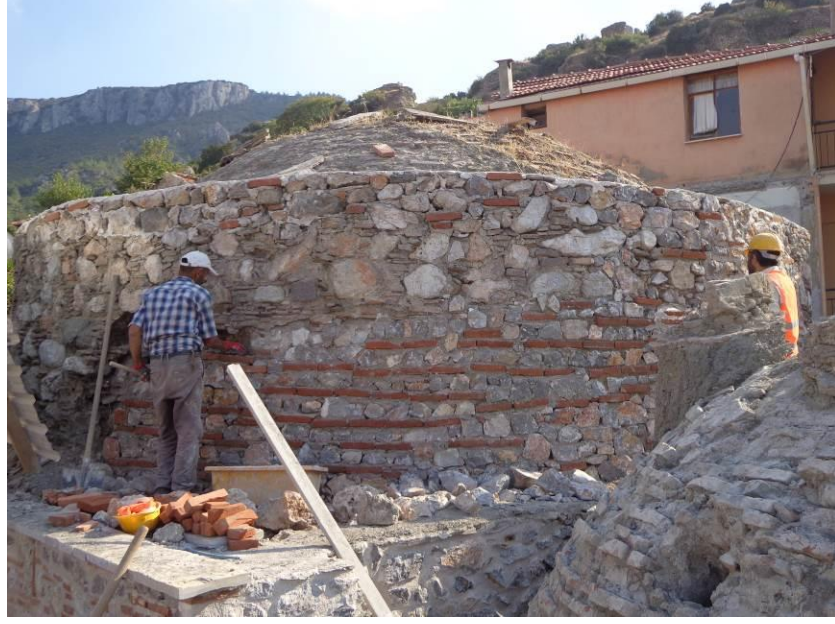
Şekil 3.3 Kemalpaşa Tarihi Çarşı Hamamı kasnak duvarı sağlamlaştırma (2014)

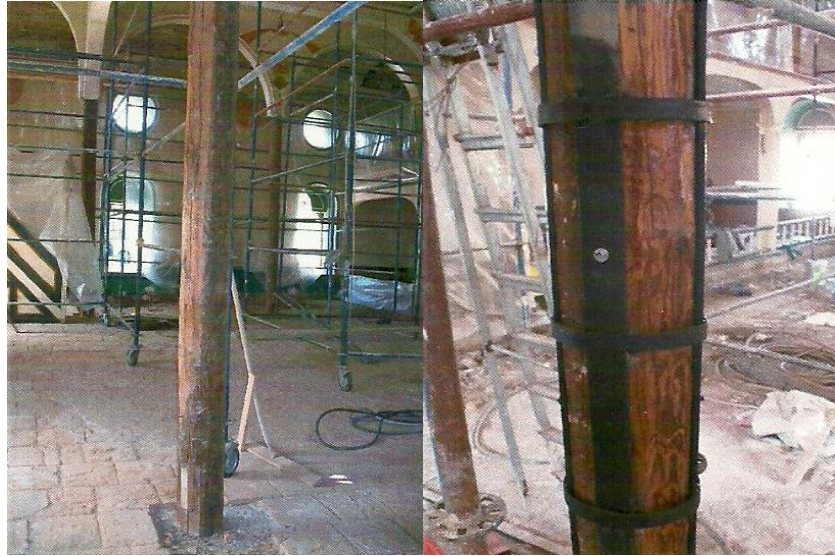
Şekil 3.4 Bergama Göçbeyli Cami harim bölümü ahşap sütunlarda sağlamlaştırma (Dor Yapı Arşivi, 2007)

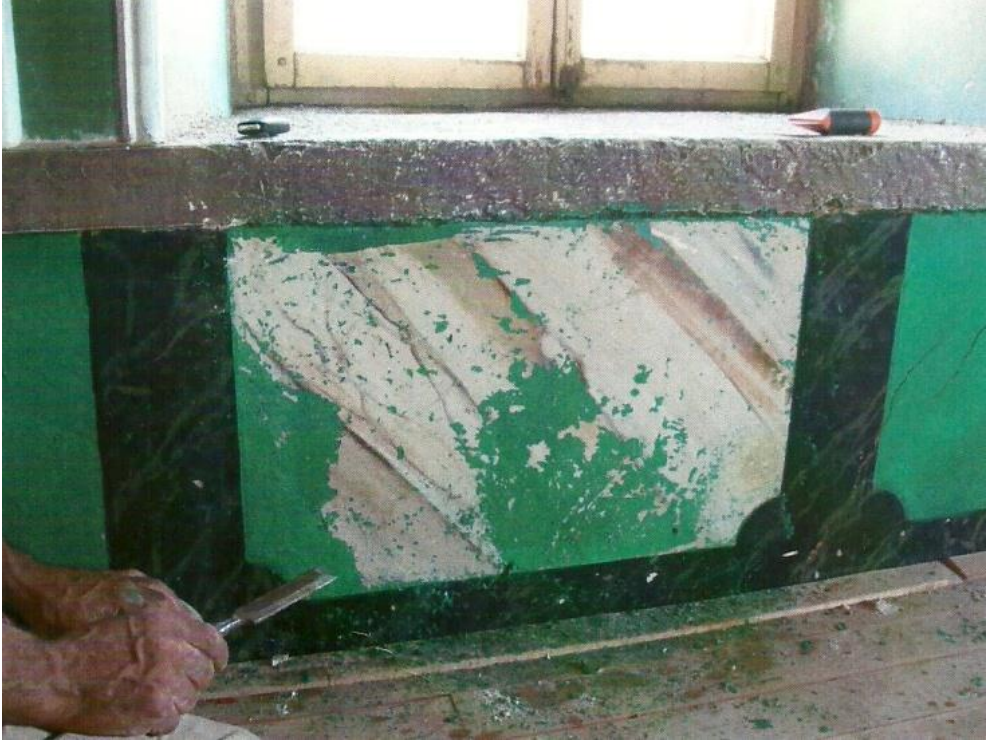
Şekil 3.8 Bergama Göçbeyli Cami boya temizliği (raspa) yapılması (Dor Yapı Arşivi,2007)

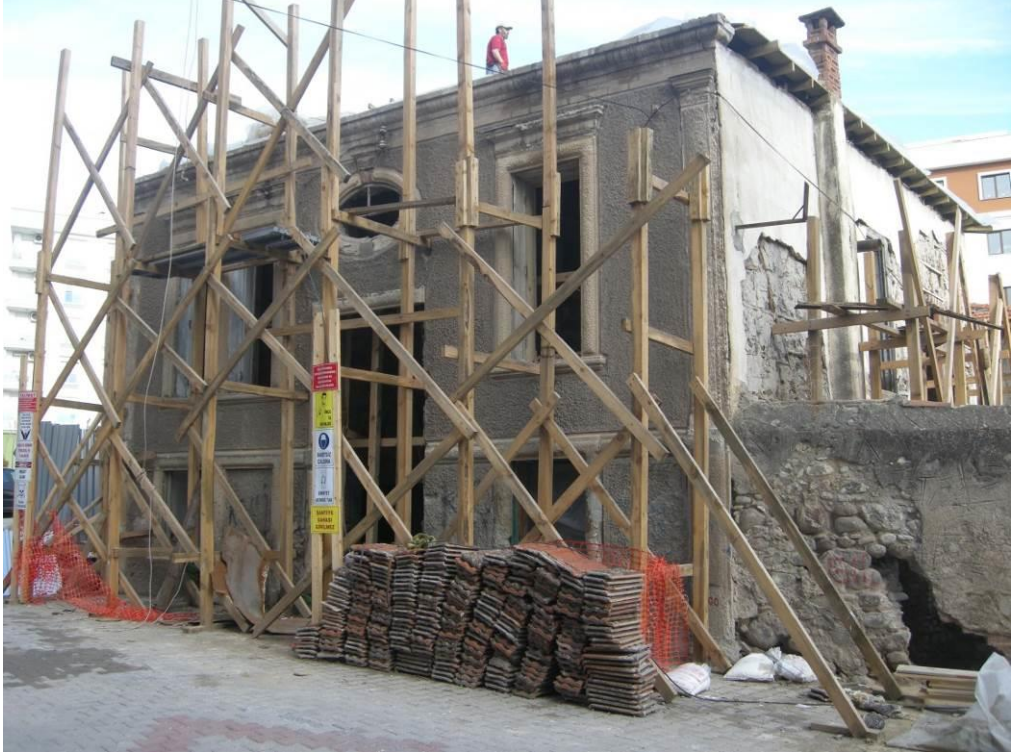
Şekil 4.5 Bornova Cumhuriyet Evi ön cephe görünüşü restorasyon öncesi (Demirtaş, 2013)

Mevcutta yıkılmış olan duvar ve baca aslına uygun olarak yeniden örülüp sıvasız olarak derzi yenilenerek korunmuştur (Şekil 4.5 ve 4.6).

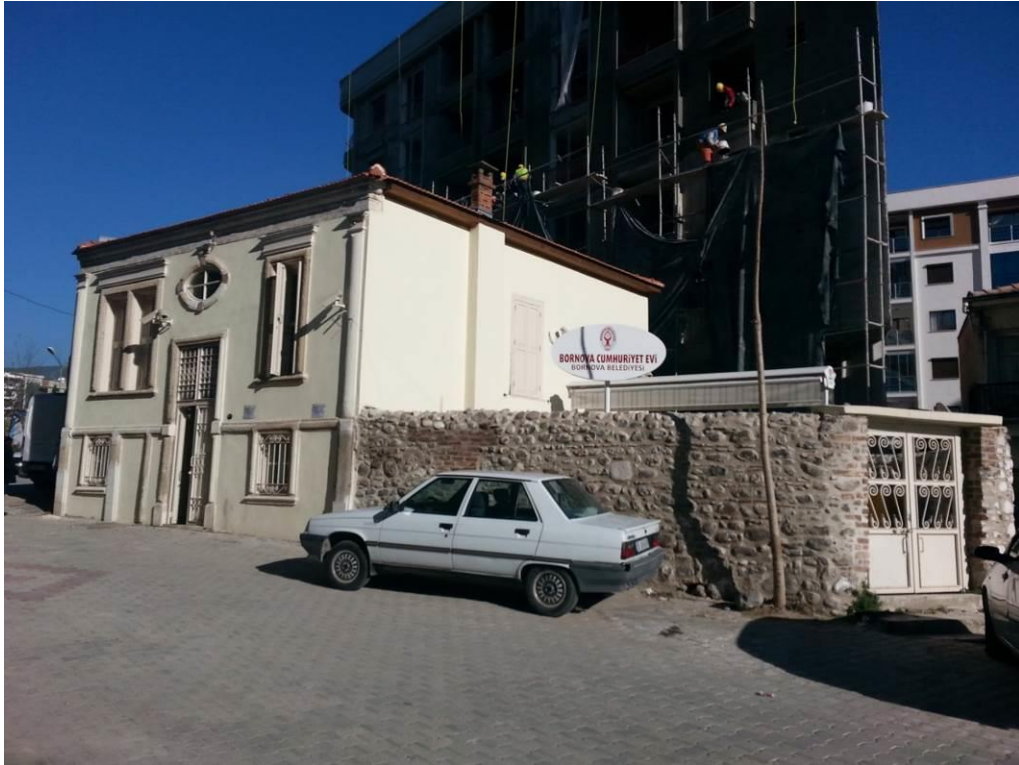
Şekil 4.6 Bornova Cumhuriyet Evi ön cephe görünüşü restorasyon sonrası (Demirtaş, 2014)

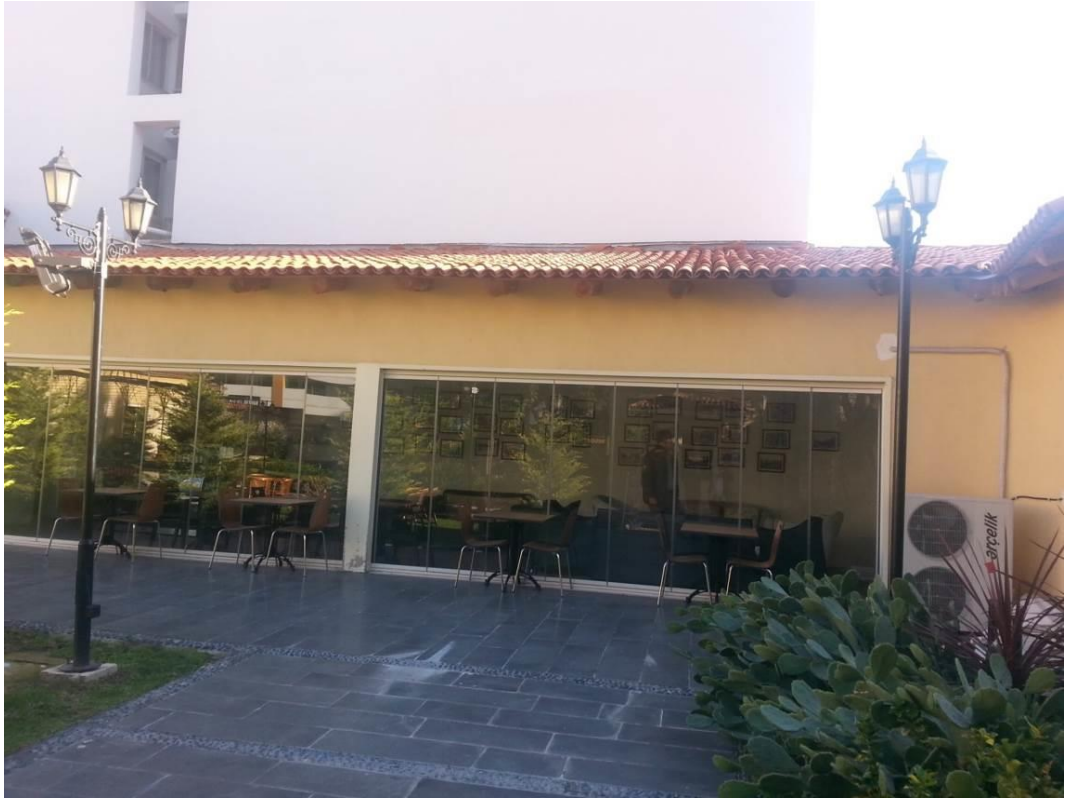
Kafeterya bölümü sonradan ahşap paravanla bölünerek kafeteryadan ayrılmıştır. Yeni oluşturulan birime klima eklendiği ve dış ünitesinin sonradan cephede delik açılarak bahçeye konulduğu gözlemlenmiştir.

Şekil 4.30 Kafeterya giriş cephesi görünüş (2014)

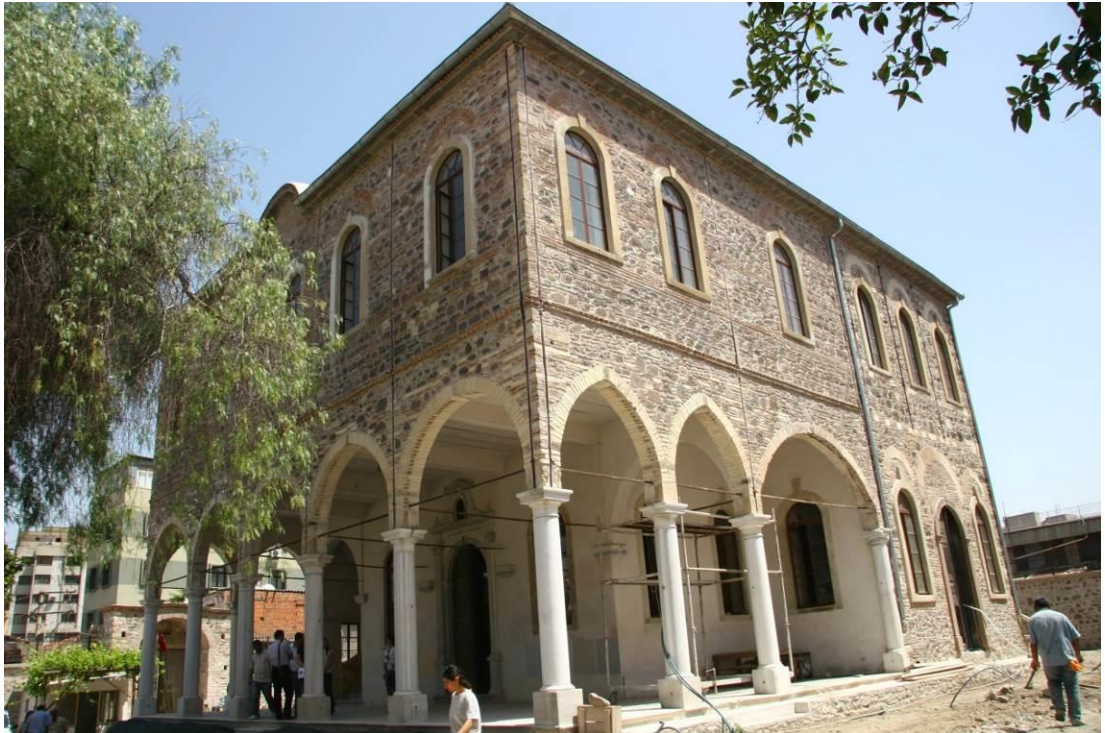
Şekil 4.42 Ayavukla (Aziz Vukolos) Kilisesi (İzmir Büyükşehir Belediyesi Arşivi)

Narteks üzerindeki volta döşeme özgün nitelikte malzeme ile onarılmıştır. Paslanan I profiller pastan arındırıldıktan sonra boyanmıştır. Galeri katında bulunan ahşap döşeme yenilenmiş, galeri katına çıkış merdiveni temizlenmiş, çıkış ferforje korkuluk, üstte ahşap korkuluk yapılmıştır.

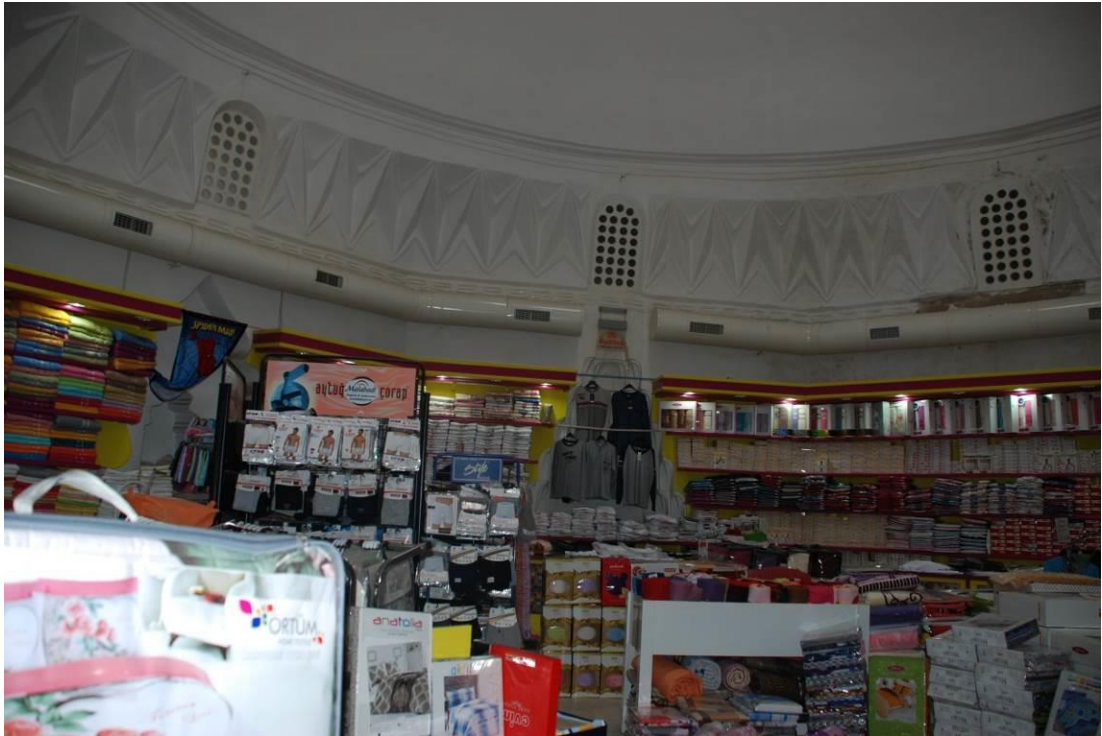
Yapı nişleri dükkana ait dolaplar olarak kullanılmakta, özgünlüğünü yitirmiş durumdadır. İşlev açısından bakıldığında konum ve durum açısından en uygun işlev olarak değerlendirilen hamam yapısı niteliğini koruyamamaktadır. Mekansal olarak aralık ve soğukluk arasındaki geçiş kapatılarak yapı ikiye bölünmüş durumdadır.

Şekil 4.64 Tire Tahtakale Hamamı soyunmalık görünüş (2014)

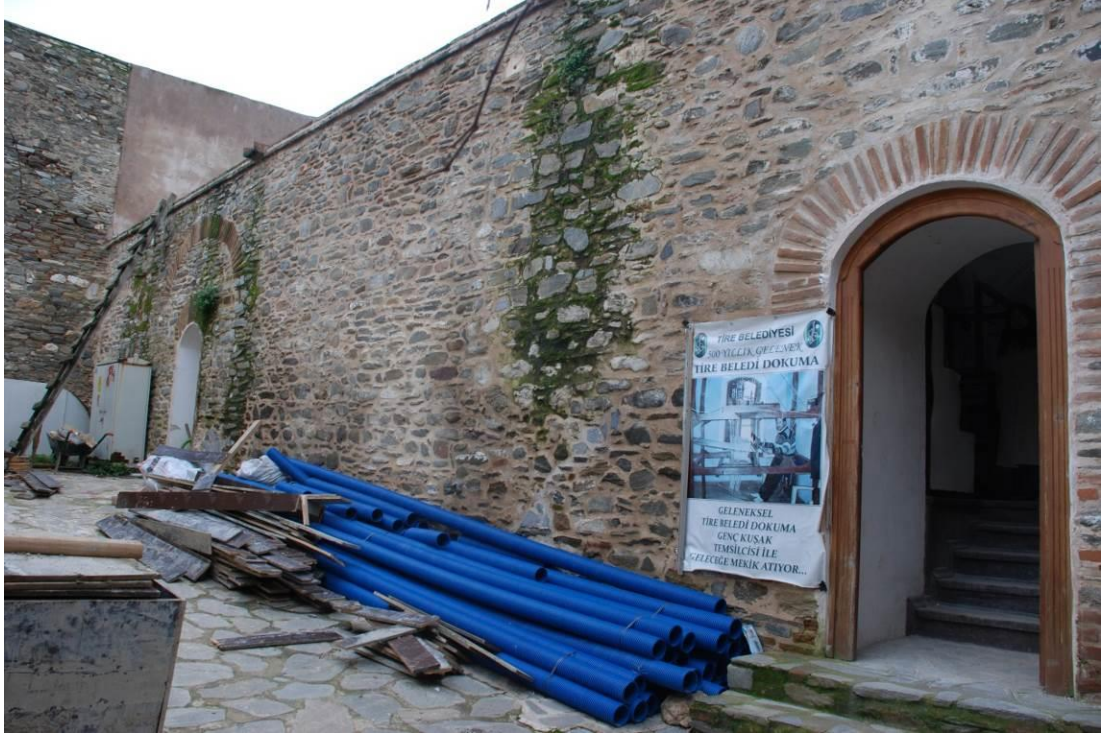
Yapıya ikinci girişin kuzey duvarından, sıcaklık mekanından yapılıyor olması hamam yapısı algısını yitirmesine neden olmaktadır (Şekil 4.65).

Şekil 4.65 Tire Tahtakale Hamamı Kuzey cephesi (2014)
