**İZMİR LEVANTEN KÖŞKLERİ KORUMA**  
**UYGULAMA SÜREÇLERİ VE RİSK ANALİZİ**

**Kübranur KESEPARA**

**Yüksek Lisans Tezi**

**Mimarlık Anabilim Dalı, Restorasyon Programı**

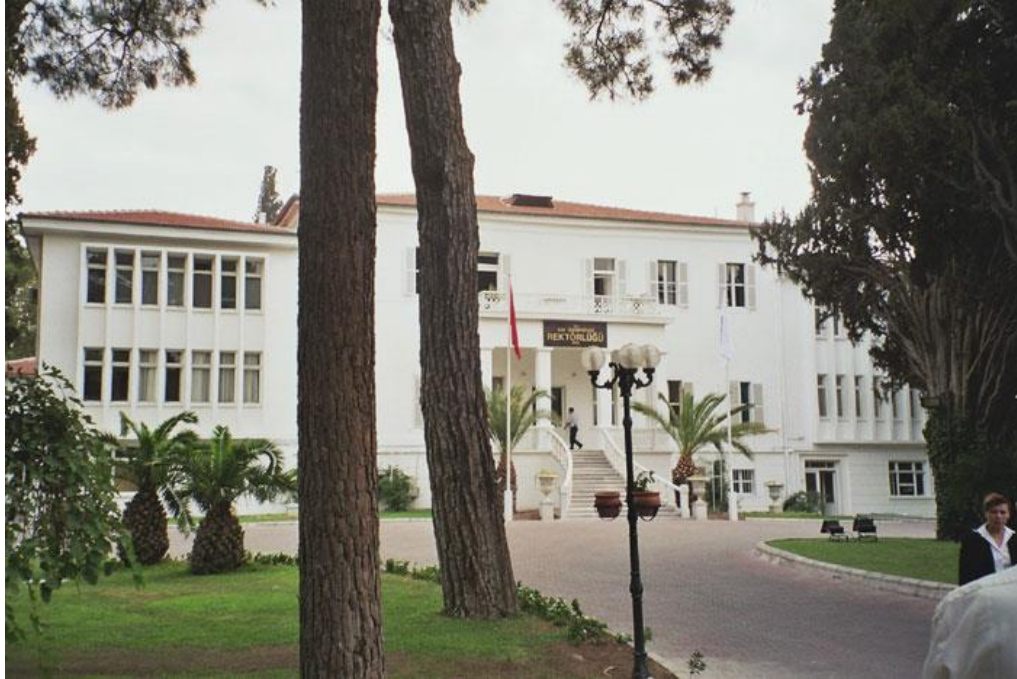
Şekil 3.7 Ege Üniversitesi Rektörlük Binası olarak kullanılan C. Whittall Köşkü'nün yeni kullanımda eklenen ve köşkün tekil algısını bozan kitlesel ekleri (Levantineheritage, 2015)

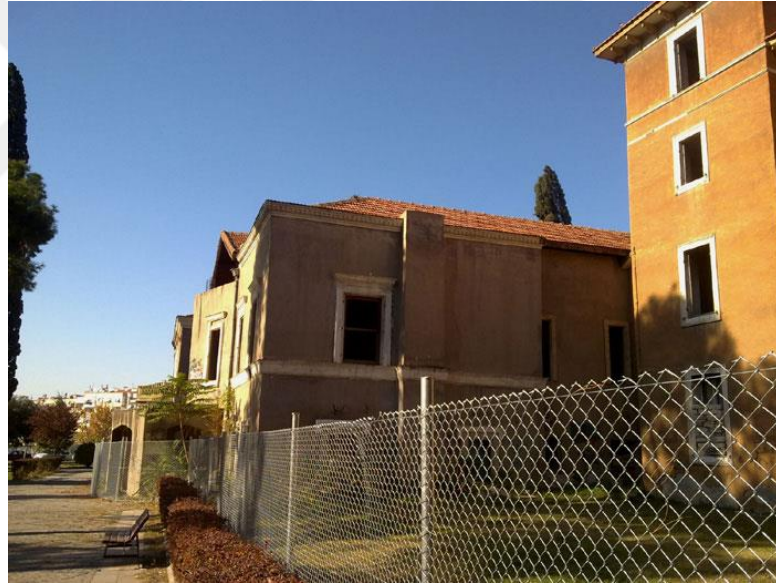
Şekil 3.9 Büyük bölümüyanan Paterson Köşkü'nün 1992 yılında başlayan; ancak tamamlanamayan restorasyon uygulaması sonrasındaki durumu (Levantineheritage, 2015)

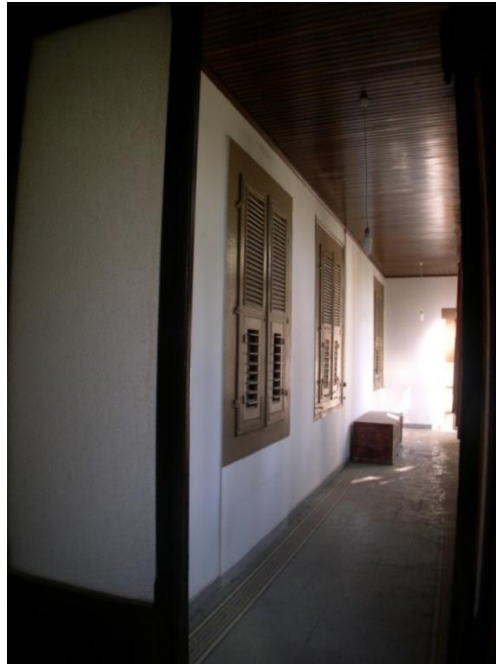
Uygulama sürecinde duvar ve tavanlar üzerindeki söküm çalışmaları devam ederken, proje kapsamında öngörülemeyen bulgular ortaya çıkmıştır. Bu bulgulardan ilki doğu terasının tavanında yer alan ahşap kaplamaların (Şekil 4.21) kaldırılması ile açığa çıkan alçı tavan düzlemidir (Şekil 4.22). Proje aşamasında bilinmeyen bu alçı tavan düzlemi öncelikle belgelenmiş, üzerinde yer alan bozulmalar saptanmış, daha sonra müdahale kararı oluşturularak, onarımı gerçekleştirilmiştir. Bu durum yeni bulgular ile projelendirme sürecine geri dönülmesine ve uygulama öncesi sürecin tekrarlanmasına neden olmuştur.

Şekil 4.21 Uygulama öncesi ahşap kaplı tavan (Salih Seymen İnşaat arşivi, 2011)

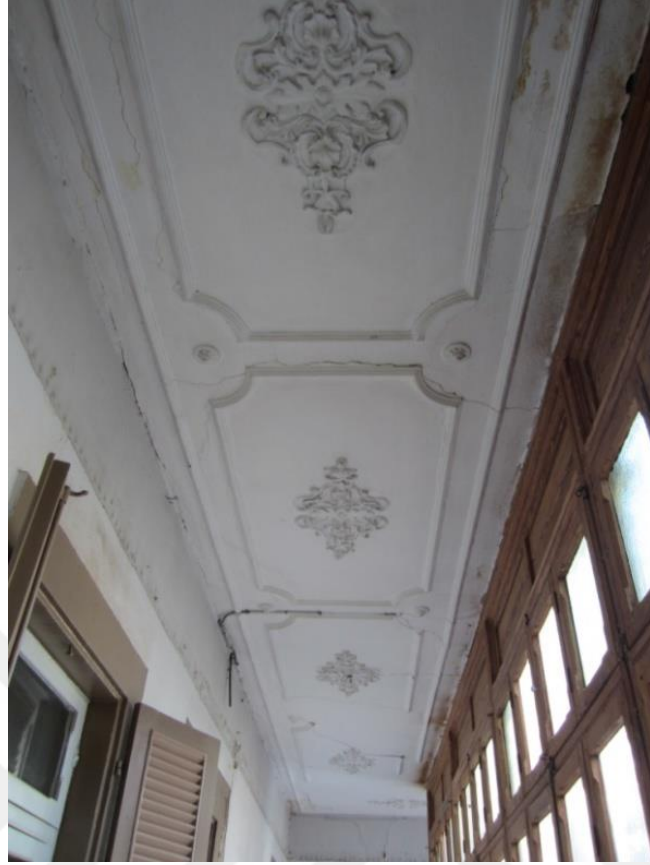
Şekil 4.22 Uygulama sırasında ortaya çıkarılan alçı tavan (Salih Seymen İnşaat arşivi, 2013)

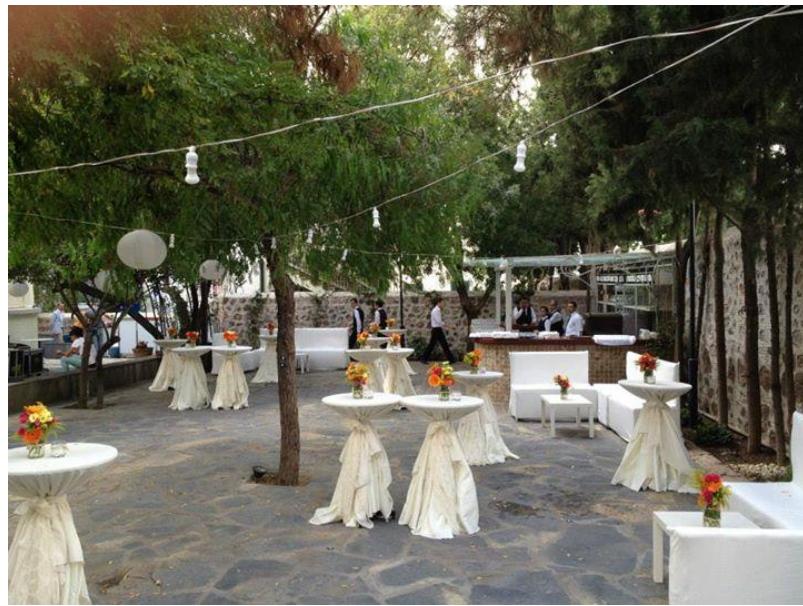
Proje ve uygulama sürecindeki titiz çabaya rağmen, yeni kullanımın başlaması ile ortaya çıkan yeni talepler, yeni müdahaleleri gerektirmiştir. Uygulama sonrası bahçe kullanımını arttırmak amacıyla getirilen bar tezgahları ve zeminde yürümeyi kolaylaştıracak sökülebilir kaplamalar bu kapsamda kullanıcı tarafından gerçekleştirilen müdahalelerdir (Şekil 4.32). Bu müdahaleler, köşkün bahçesiyle olan ilişkinin algılanamaması ve sürecin sorunlu ilerlemesi riskini ortaya çıkmıştır.

Şekil 4.32 Uygulama sonrası ön bahçe kullanımı (Facebook, 2014a)

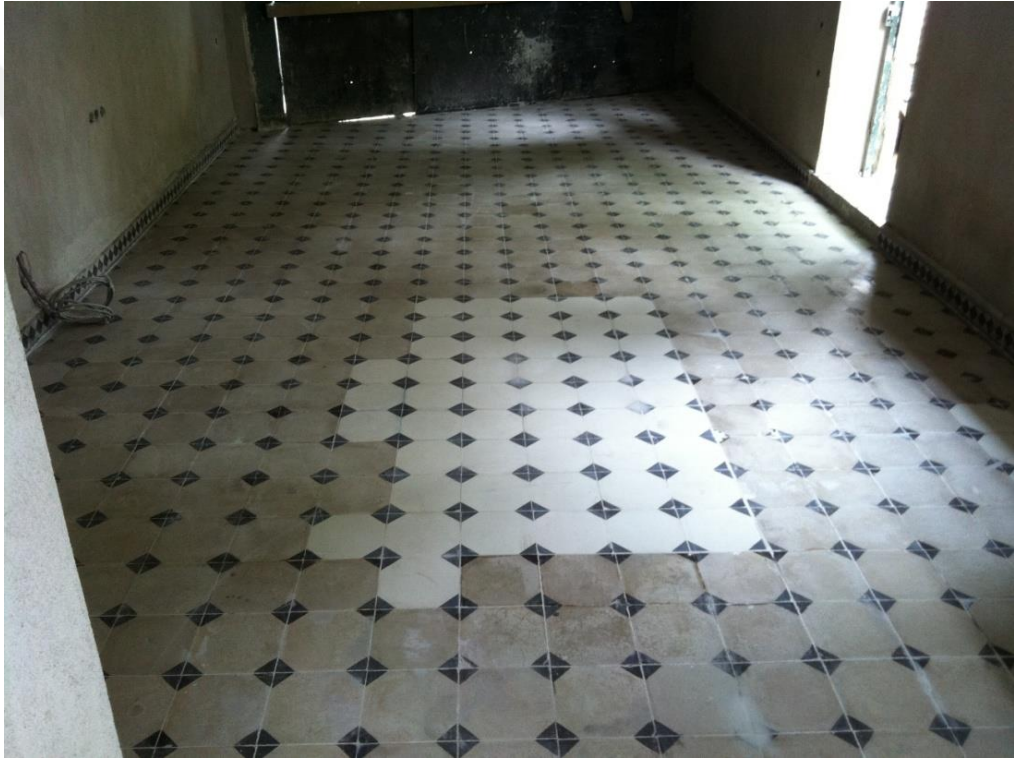
Şekil 4.50 Karosiman döşeme üzerinde temizleme (Salih Seymen İnşaat arşivi, 2012)

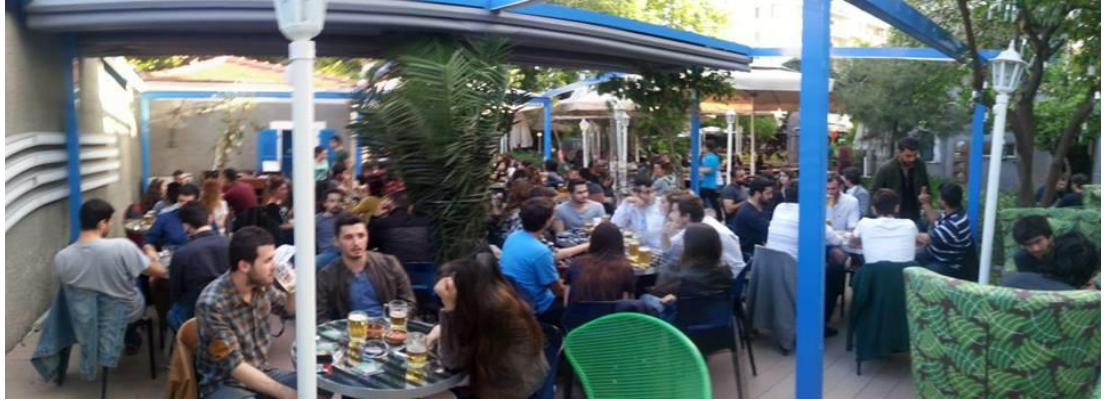
Uygulama sonrası kullanım sürecinde gerçekleştirilen önemli bir müdahale, köşkün bahçesinde yarı açık mekan oluşturulmasıdır. Çelik konstrüksiyonlu çardaklar ve bu örtülerin tanımladığı alanlarda yükseltilmiş ahşap platformlar ile yeni oturma bölümleri inşa edilmiştir (Şekil 4.56). Bu ekler, sökülebilir olmakla birlikte köşkün bahçesi ile olan bütünlüğünün algılanamamasına ve bahçe kullanımının köşk kullanımının önüne geçmesine neden olmuştur. Bu durum koruma sürecinin sorunlu ilerlemesi riskini ortaya çıkarmıştır.

Şekil 4.56 Uygulama sonrası kullanıcılar tarafından eklenen çelik çardaklar (Facebook, 2014c)

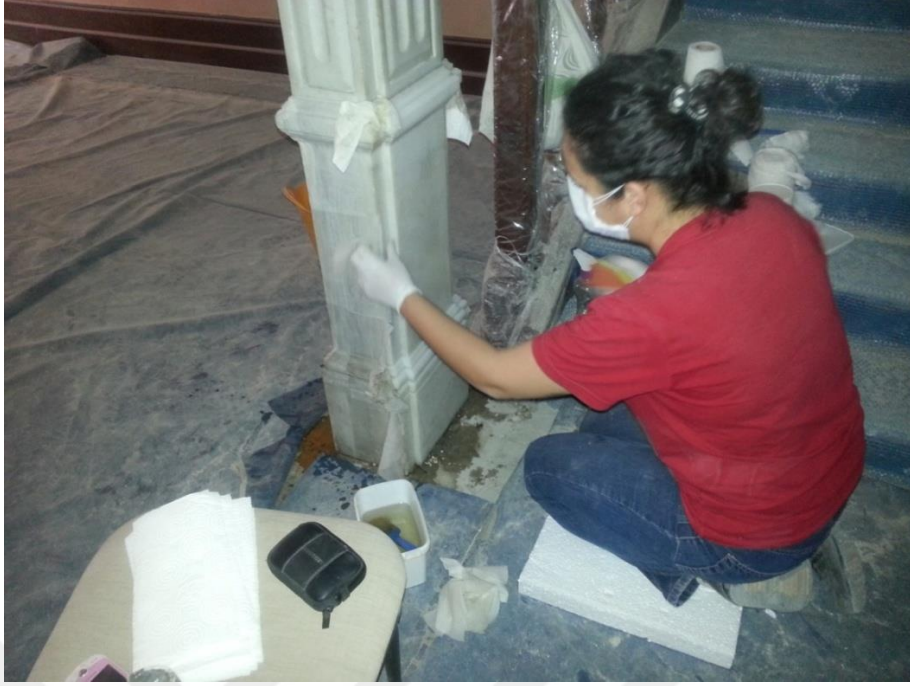
Şekil 4.77 Mermer sütunlarda temizleme işlemleri (Umart arşivi, 2013)

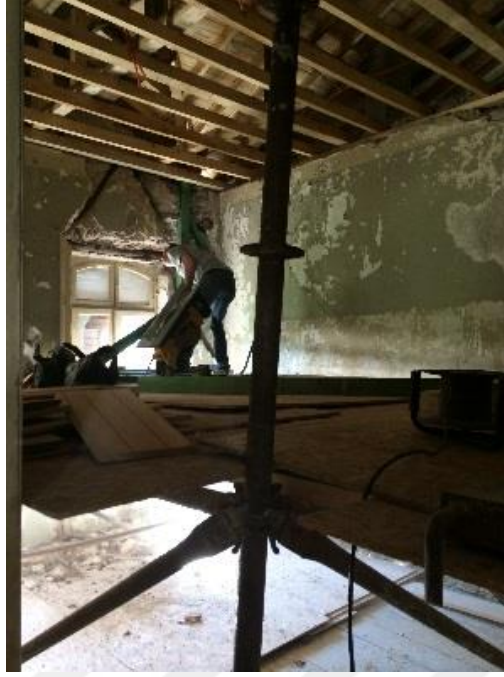
Uygulama srecinde, ilk olarak zemin ve yaėmur suyuna karřı nlemler alınmıřtır. Zemin suyuna karřı yapı evresi kazılarak drenaj uygulanmıřtır. Yaėmur suyunu nlemek iin atı rts kaldırılmıř, ancak yapı elemanlarındaki hasarın ngrlendenden byk olduėu tespit edilmiřtir. Bu nedenle restorasyon projesinde onarım olarak tarif edilen mdahalenin kapsamı deėiřmiř, atı konstrksiyonuna ait tařıyıcı elemanların ve kiremit altı kaplama tahtasının byk bir blmnde, yenileme yapılmıřtır. Bu durum uygulama srecinin uzamasına neden olmuřtur.

Şekil 4.96 Yenilenen ahşap çatı konstrüksiyon elemanları (Salih Seymen İnşaat arşivi, 2014)

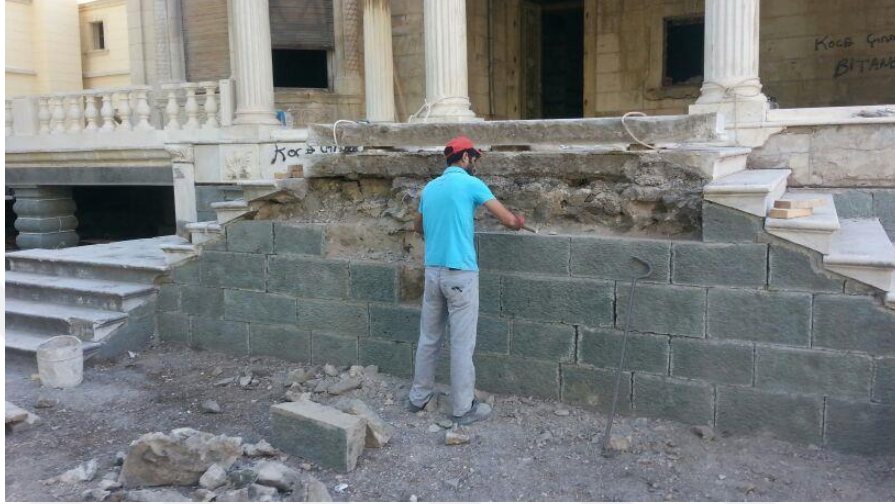
ekil 4.116 Ta kaplama eksiklerinde tamamlama ilemi (Kordon inaat arivi, 2013)

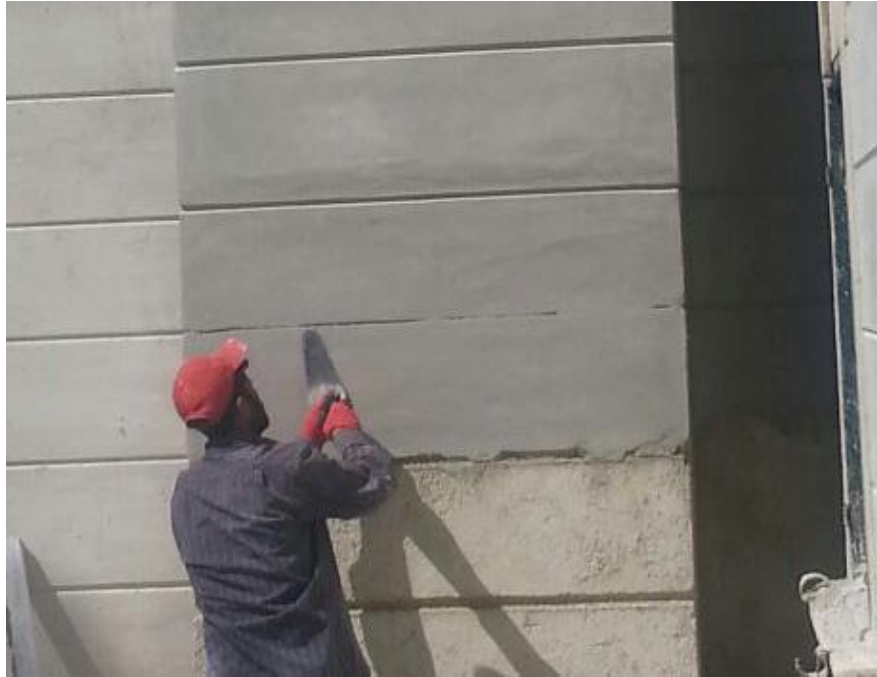
ekil 4.117 Cephe sıvasında yenileme ilemi (Kordon İnaat arivi, 2013)

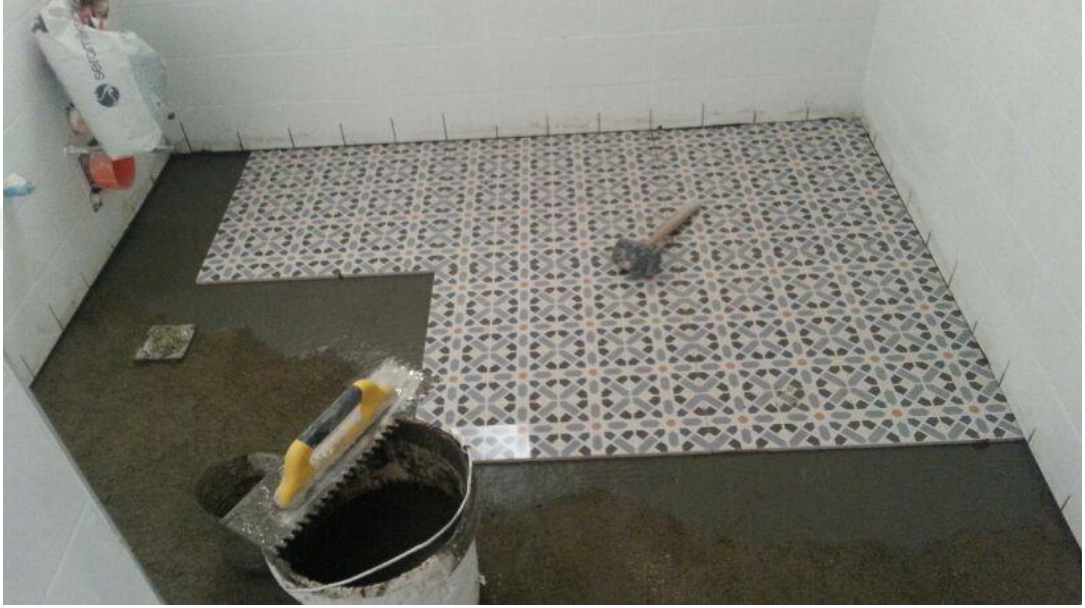
Şekil 4.118 Karomozaik döşemelerde yenileme işlemi (Kordon İnşaat arşivi, 2013)
