**GELENEKSEL TİCARET ALANLARININ**  
**GÜNCEL KULLANIM SORUNLARI: AKHİSAR**  
**DOMBAYCIOĞLU HANI ÖRNEĞİ**

**Fatma KOCABIYIKOĞLU**

**Mart, 2014**

**Dokuz Eylül Üniversitesi Fen Bilimleri Enstitüsü  
Yüksek Lisans Tezi  
Mimarlık Anabilim Dalı, Restorasyon Programı**

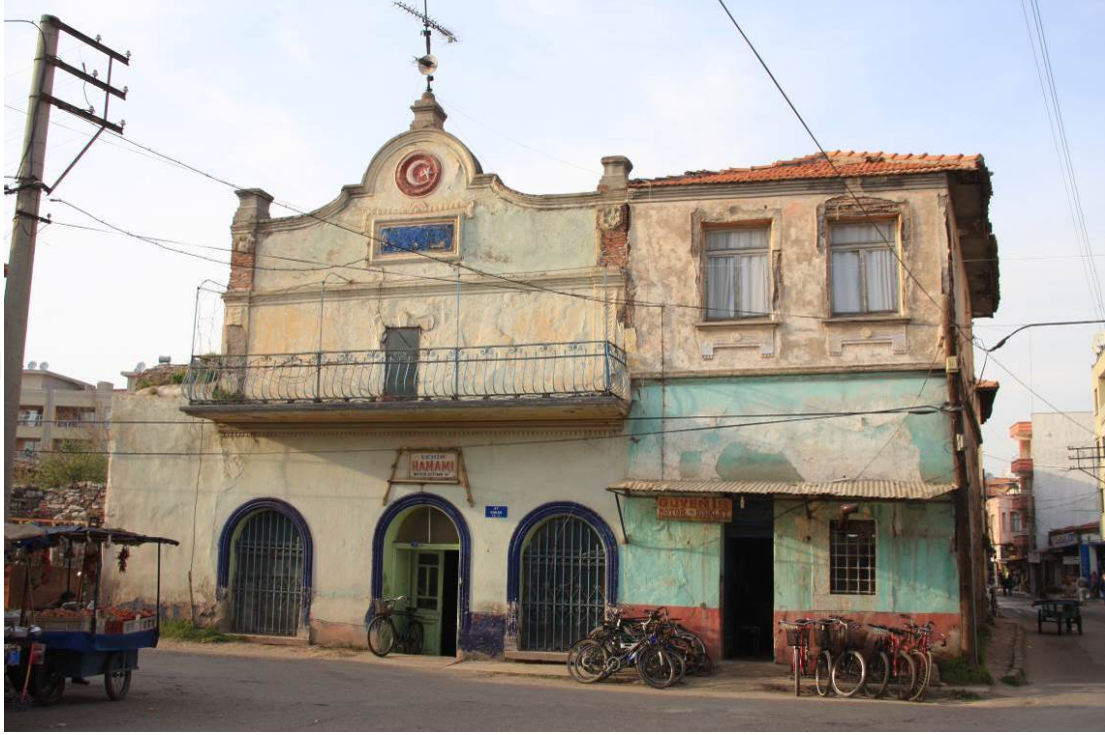
Şekil 2.9 Sasabey Hamamı ön cephesi

Çifte hamam olarak inşa edilen yapının kadınlar kısmının büyük bir bölümü yıkılmış, kalan kısımları da kullanılmamaktadır. Erkekler kısmı ise sıcaklık kısımlarına yapılan müdahalelerle halen işletilmektedir (Şekil 2.9).

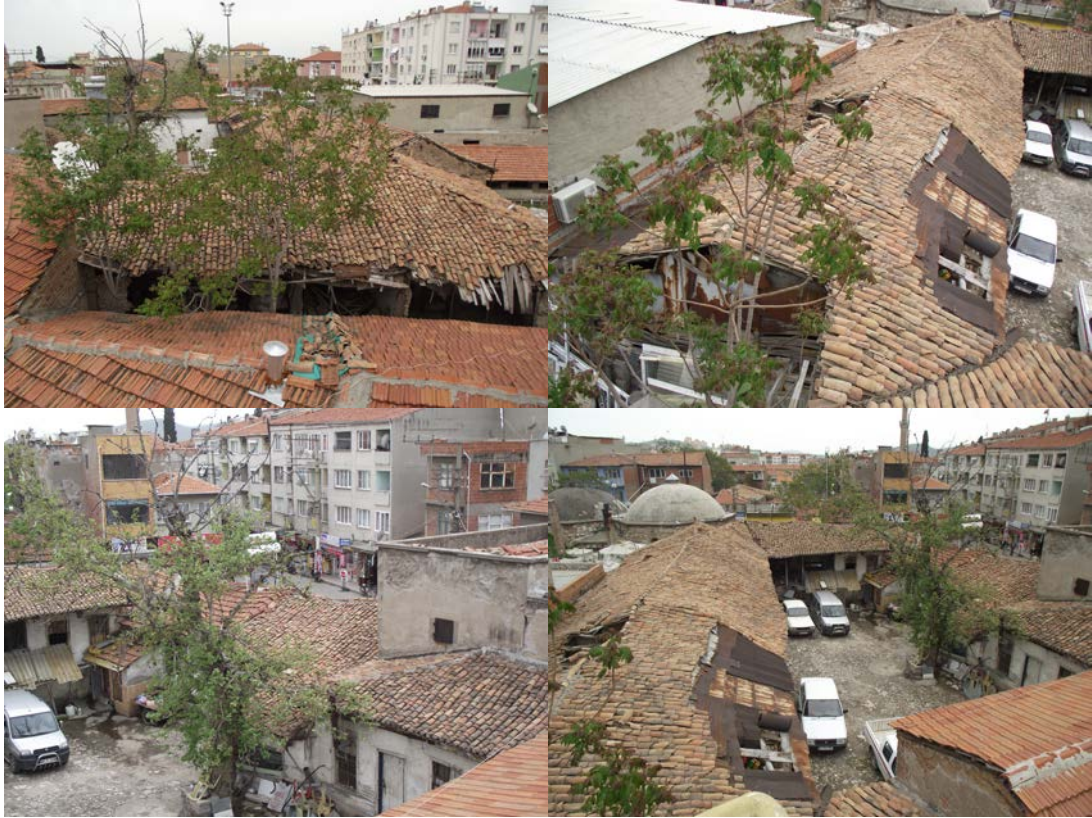
Şekil 3.13 Hanın çatı örtüsü

duvarlarla ayrılmaktadır. Bölücü duvarları da kerpiç yığma olan doğu kanadındaki mahallerin avluya bakan duvarları bağdadi sıvalı ahşap karkastır. Bağdadi sıvalar genişliği 2 ile 5 cm arasında değişen çıtalar üzerine kırık siva yapılmasıyla oluşturulmuştur. Bu duvarlardaki tüm kapı ve pencere doğramaları ahşaptır. Kapılar tek kanatlıdır ve tablasız ahşap malzeme ile oluşturulmuştur. Pencereelerde giyotin sistem doğrama kullanılmıştır. Doğu kanadındaki mahallerin üst örtüsü ahşap karkas sistemle oluşturulmuştur ve alaturka kiremit ile kaplıdır. Çatı saçağı mahallerin önündeki doğal taş kaplı sekinin üstünü örtecek kadar uzatılmıştır. Çatının avlu yönündeki saçak kısmı seki üstünde devşirme taş bloklar üzerine yerleştirilmiş ahşap dikmelerle taşınmaktadır. Ahırların zemin kaplaması avlu zeminiyle aynı doğal taş malzemeye kaplanmıştır. Tavanlarda kaplama bulunmamaktadır. Çatı örtüsünde oluşan malzeme kayıpları sac malzemeye kapatılmıştır.

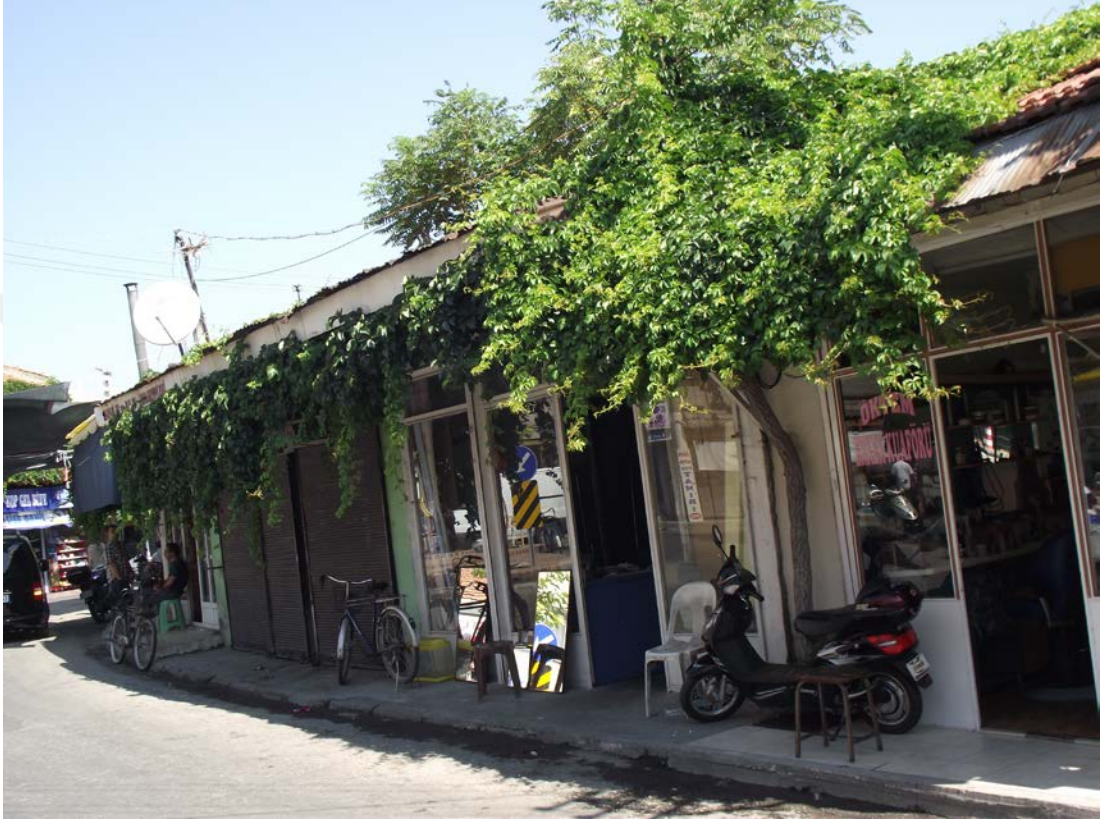
Şekil 3.20 Hanın güney cephesindeki dükkan dizisi

marsilya kiremit kaplı tek akıntılı çatılardır. Diğer parseller marsilya kiremit kaplı beşik çatılarla örtülüdür. 10, 11, 16 ve 7 numaralı parsellerde zemin sonradan pişmiş toprak esaslı malzemeyle kaplanmıştır. 17 numaralı parselde zemin kaplaması ahşaptır. Tüm dükkânlarda PVC esaslı niteliksiz tavan kaplamaları bulunmaktadır.

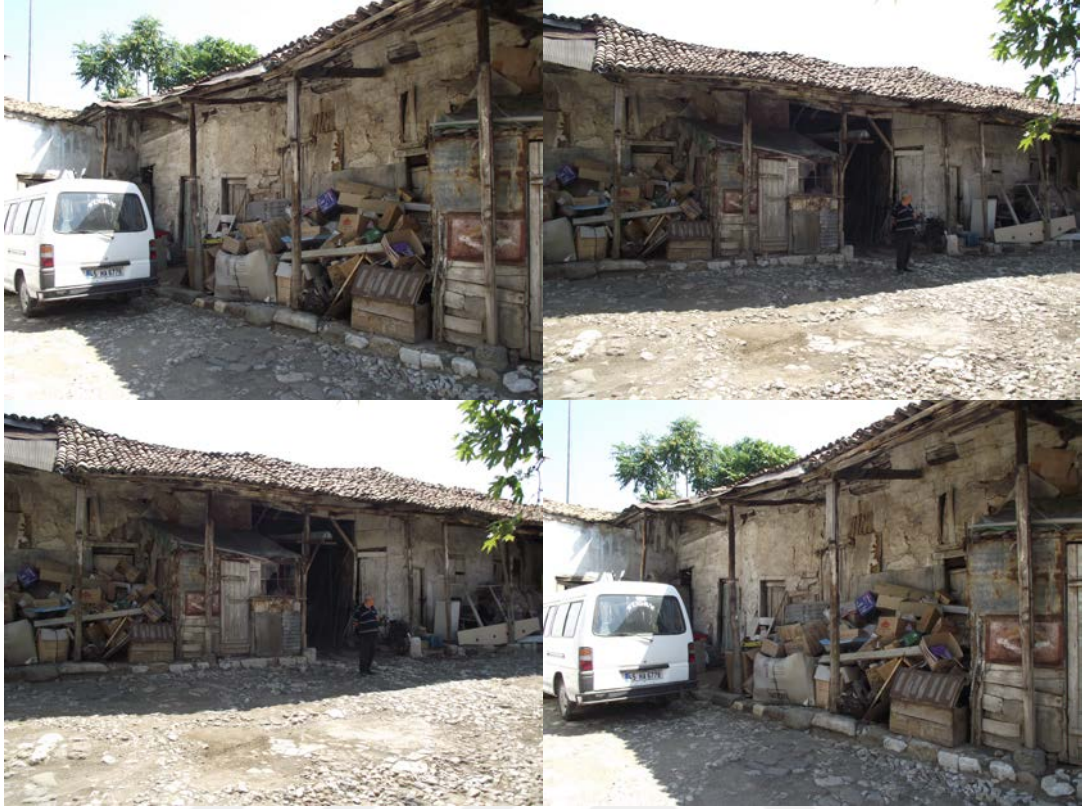
Şekil 3.21 Hanın doğu kanadındaki mahal dizilimi

Doğu kanadı komşu parsellerle sınırlanan yapının bu yöndeki mahalleri sadece avluya cephe vermektedir. Ahır olarak kullanılan mahallerin avlu cephesinde birer kapı ve birer pencere bulunmaktadır. Ancak günümüzde hurda deposu olarak kullanılmaları nedeniyle tüm pencere açıklıkları kapatılmıştır.
