**İdris Can IRIZ**

**ARKEOLOJİK ALANLARIN  
KENTE ENTEGRASYONU:  
JUSTİNİANUS KÖPRÜSÜ ÖRNEĞİ**

**Dokuz Eylül Üniversitesi Fen Bilimleri Enstitüsü  
Yüksek Lisans Tezi  
Şehir ve Bölge Planlama Anabilim Dalı,  
Kentsel Tasarım Programı**

**Mayıs, 2022**

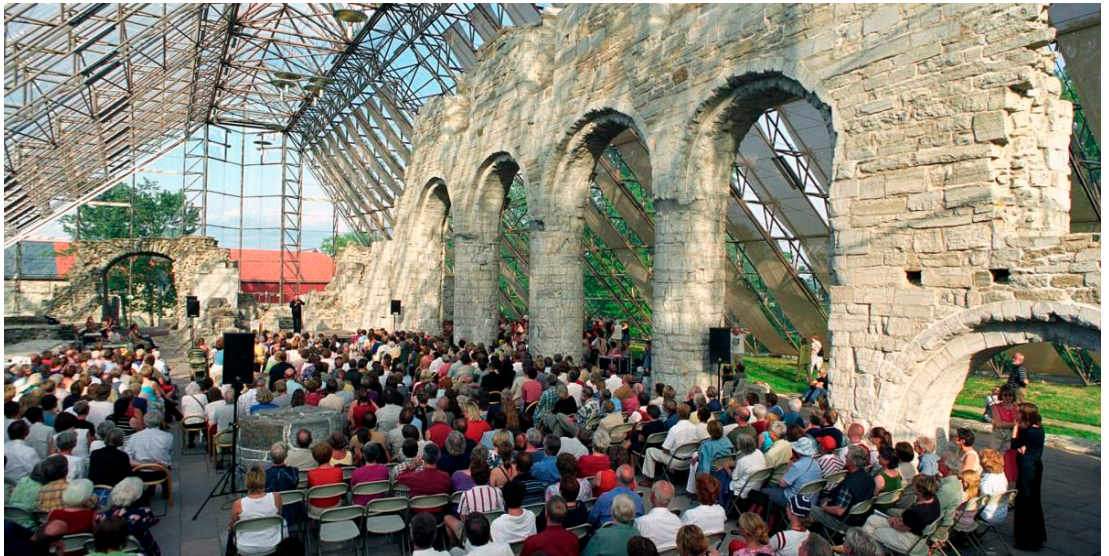
Kentsel entegrasyonun tasarım boyutu arkeolojik alandaki yeşil alanlar, peyzaj öğeleri, yürüyüş yolları, bilet gişeleri, kanopiler, üst örtüler, ziyaretçi merkezi, tuvaletler, otoparklar, kafeler, rekreasyon alanları, kent mobilyaları vb. hizmet birimlerinin tasarımlarını içermektedir (Rukavina, Šćitaroci ve Lolić, 2018). Hizmet birimlerinin tasarımı yorumlama ve sunumdan, görsel bütünlükten ayrı düşünülmeden koruma alanının bir parçası olarak ele alınmalıdır.

Şekil 3.2 Hamar Katedral Kalıntıları ve örtüsü (GARSHOL, 2020)

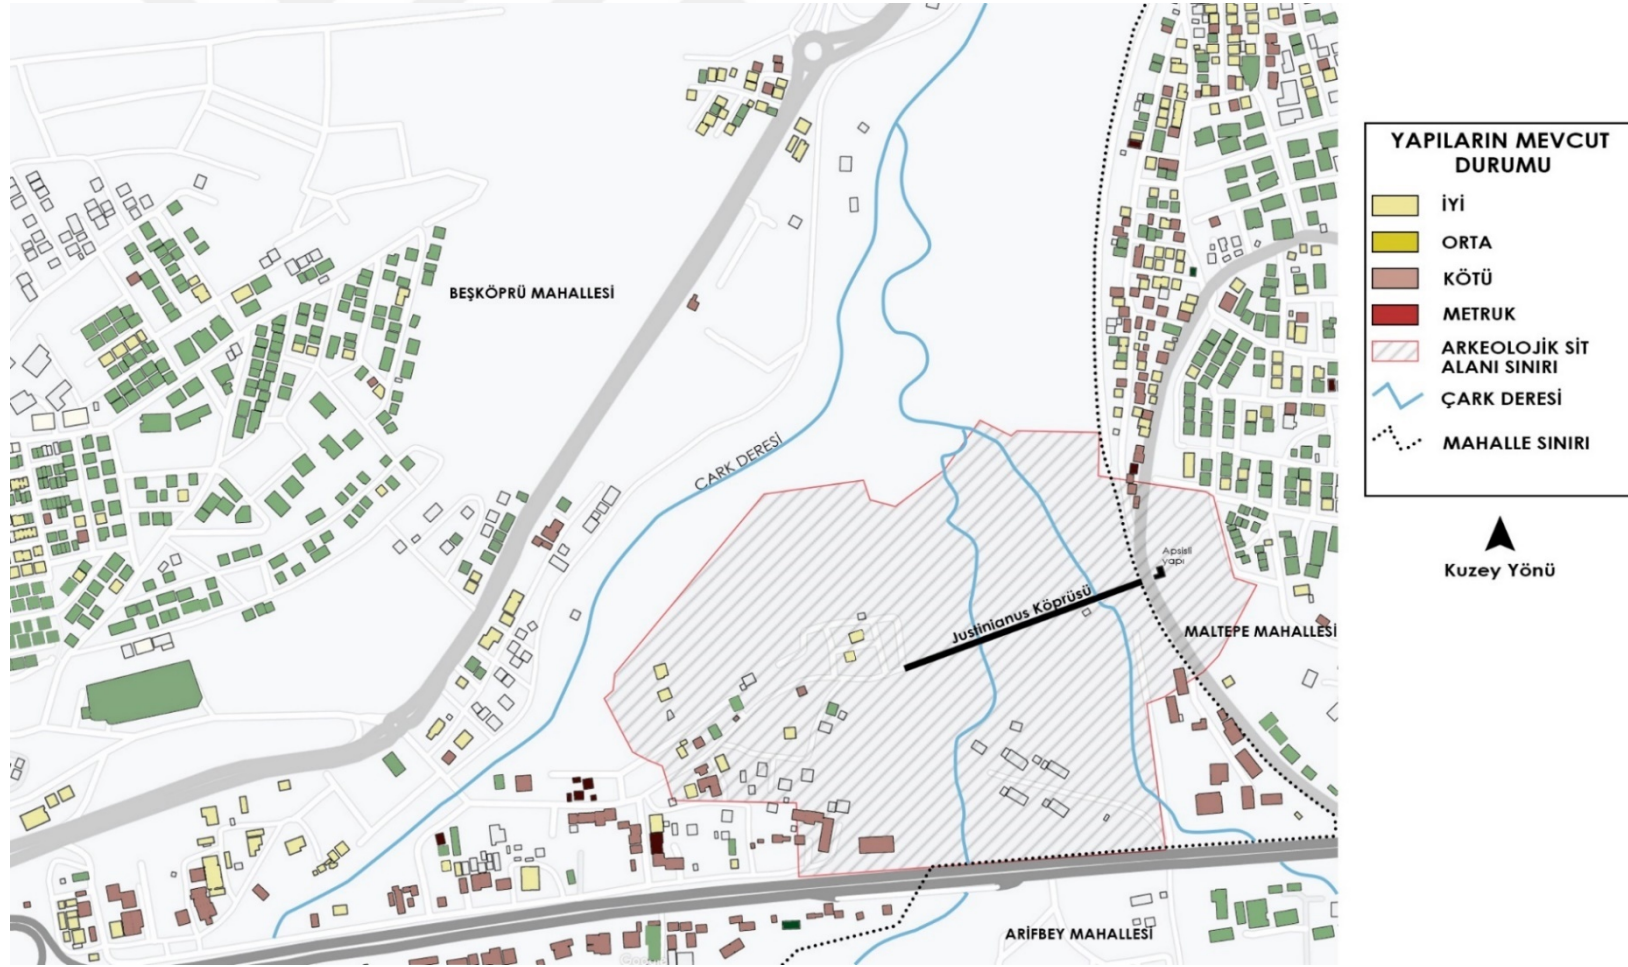
Şekil 4.12 Justinianus Köprüsü Arkeolojik Alanı çevresi yapıların mevcut durumu (Google, 2022)

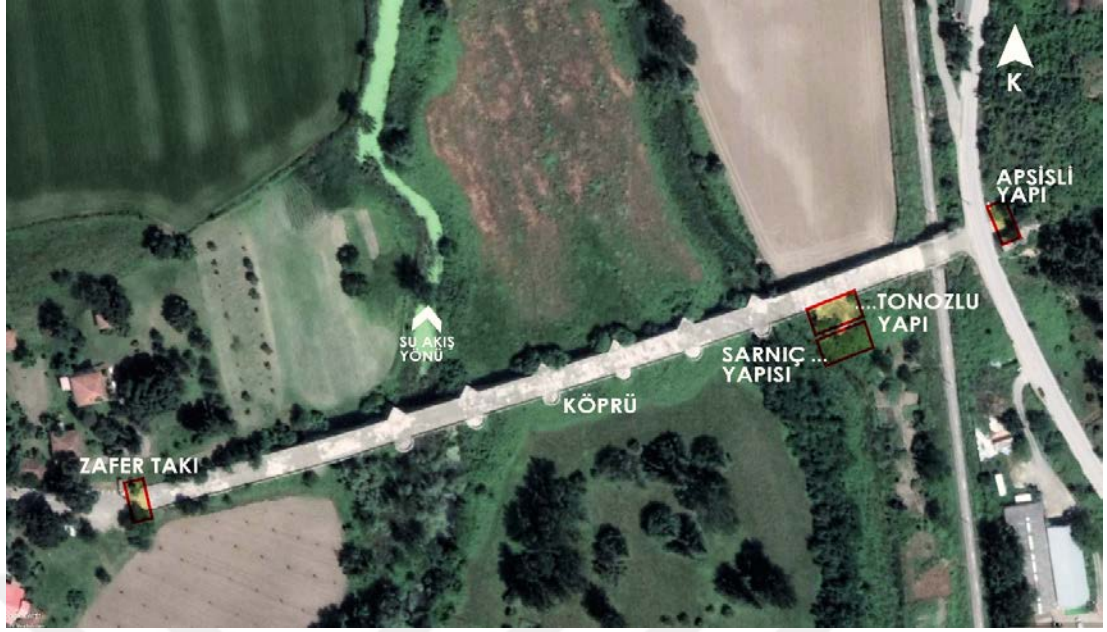
Şekil 4.15 Köprü ve ek yapıları (Google Earth, 2017)

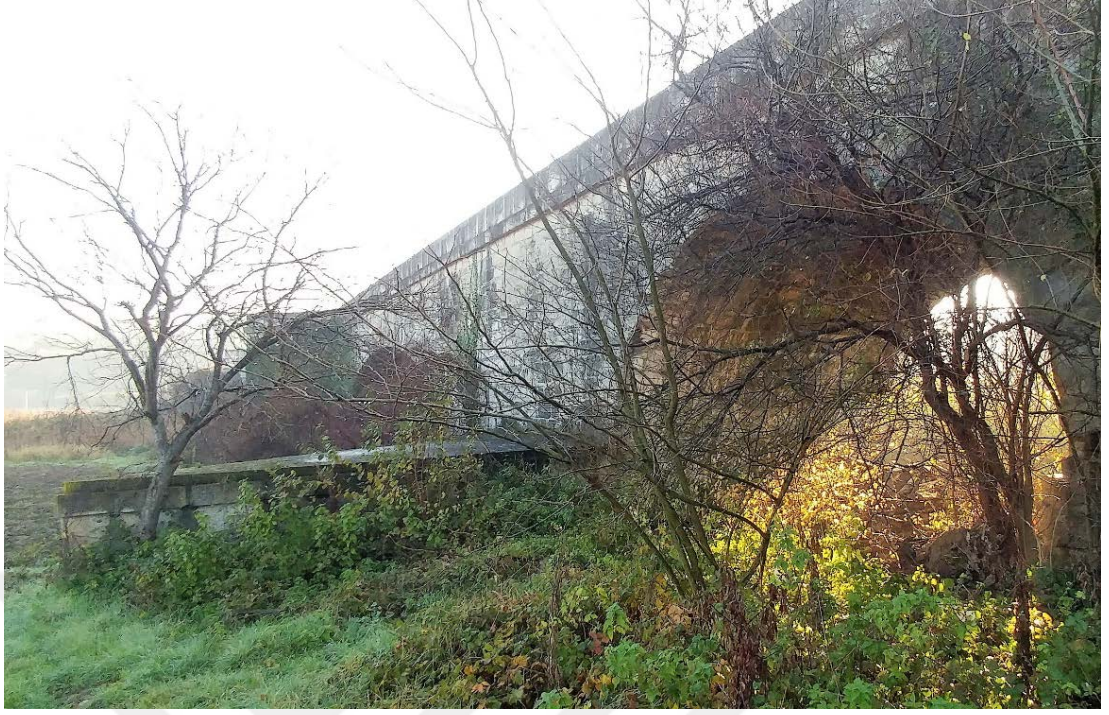
Şekil 4.16 Mahsap cephesinde yer alan mahmuz (Kişisel arşiv, 2018)

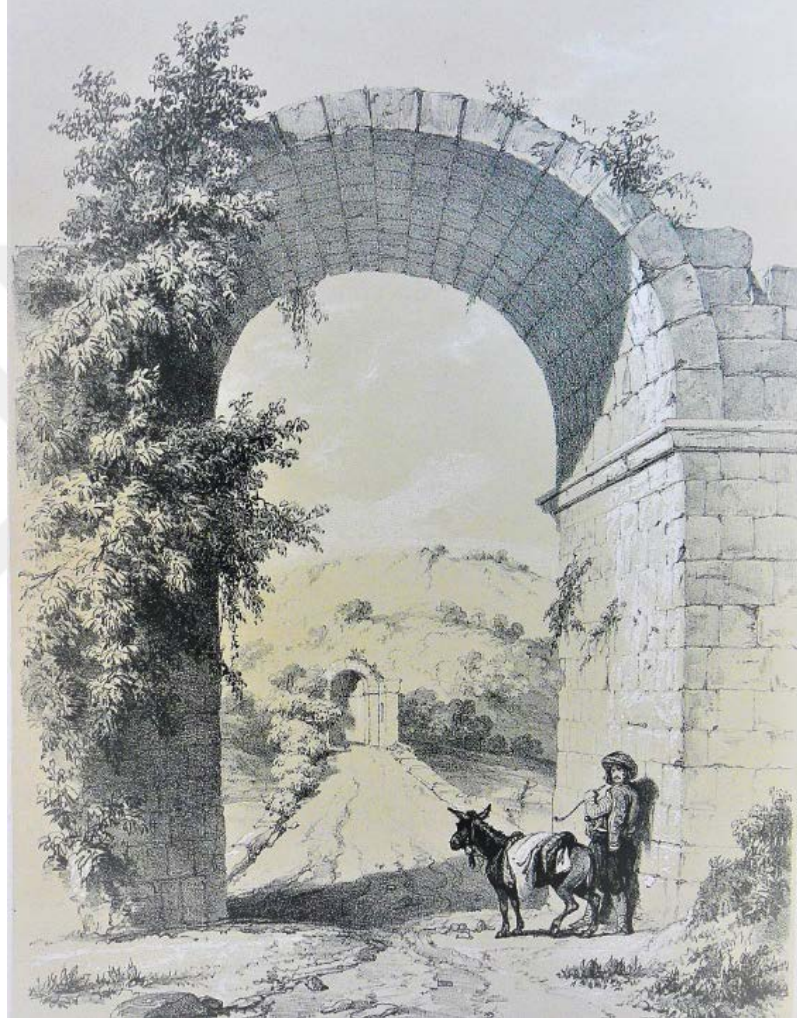
Şekil 4.20 Laborde'nin zafer takı çizimi (Laborde, 1838)

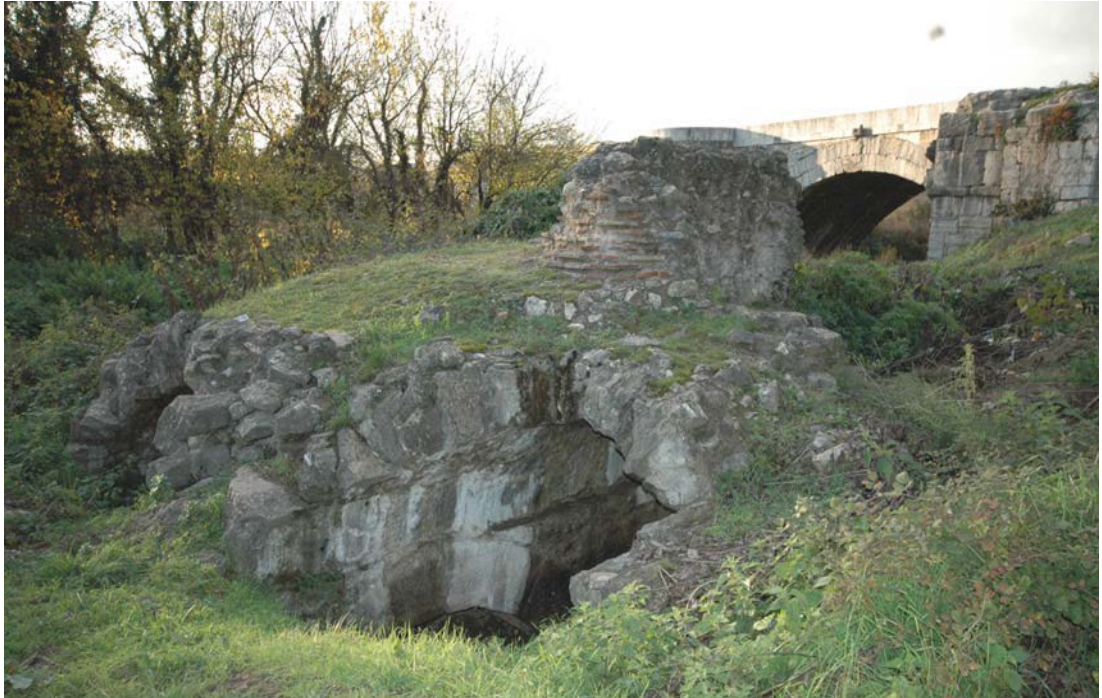
Şekil 4.22 Sarnıç yapısı (Üste, 2011)

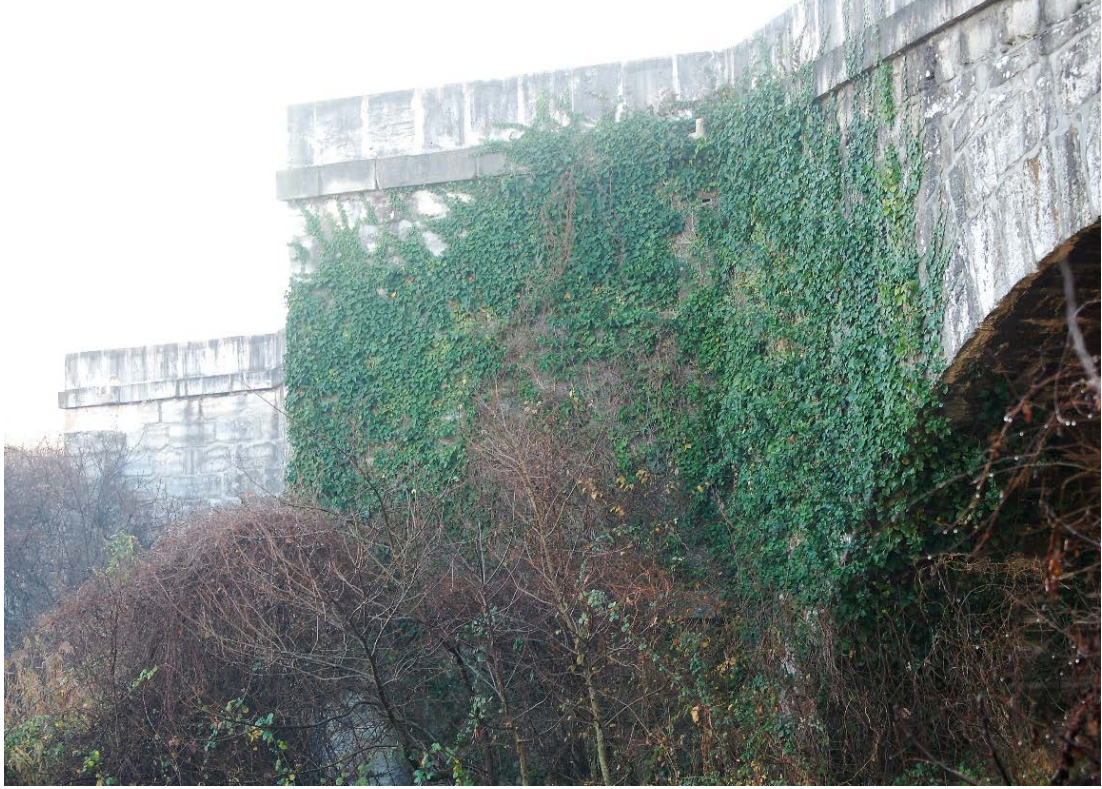
- Zamana bağlı ortaya çıkan fiziksel direnç kaybından kaynaklı malzeme ve yapısal bozulmalar,
- Nehir yatağının değişmesinden kaynaklı bozulmalar,
- Depremler sonucu strüktüründe ortaya çıkan hasarlar olarak sıralanabilir (Üste, 2011).

Şekil 4.23 Köprüyü saran bitki örtüsü (Kişisel arşiv, 2018)

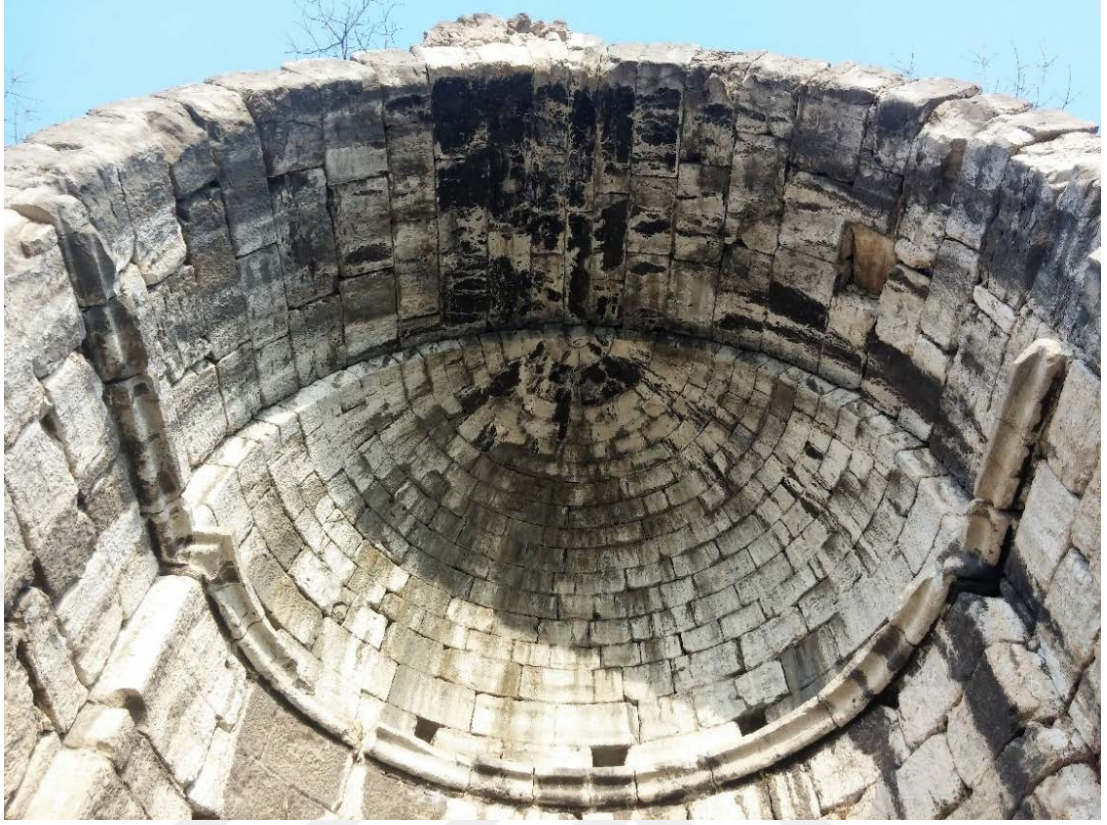
Şekil 4.24 Apsisli yapının üzerindeki siyah lekeler (Kişisel arşiv, 2018)

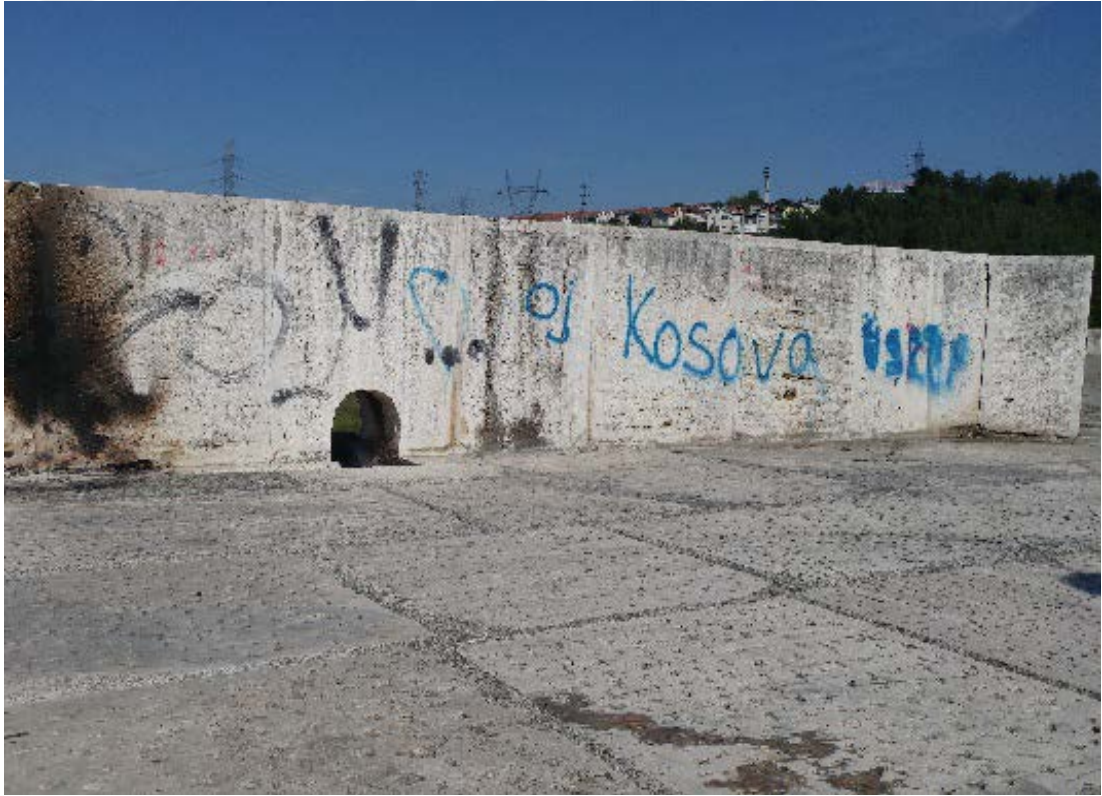
- Zafer takının taşlarının sökülerek başka yapılarda kullanılması,
- Köprünün üzerindeki spreyci boyayla yazılan yazılar ve ateş yakılması sonucu ortaya çıkan hasarlar,
- Köprü kemerlerinin altına dökülmüş moloz ve çöpler,
- Tonoğlu yapının köprüye bitişik yapılması sonucunda köprü ile birleştiği kısımdan kar ve yağmur suyu sızarak strüktürel hasara, kabuklanma, erime ve renk değişimine sebep olması,
- Köprünün mevcut eğiminin trafiğin akışının kolaylaştırılması için tempan duvarlarının yükseltilmesi ve bunun sonucunda özgünlüğün bozulması,
- Demiryolunun inşası amacıyla doğu ucuna yeni bir kemer eklenerek döşemenin uzatılması
- Demiryolu inşası amacıyla köprünün belirli kısımlarında kullanılan uygun olmayan inşaat malzemelerinin kullanılması,

Şekil 4.25 Köprü üzerindeki spreylenmiş yazılar ve yanık izleri (Kişisel arşiv, 2018)

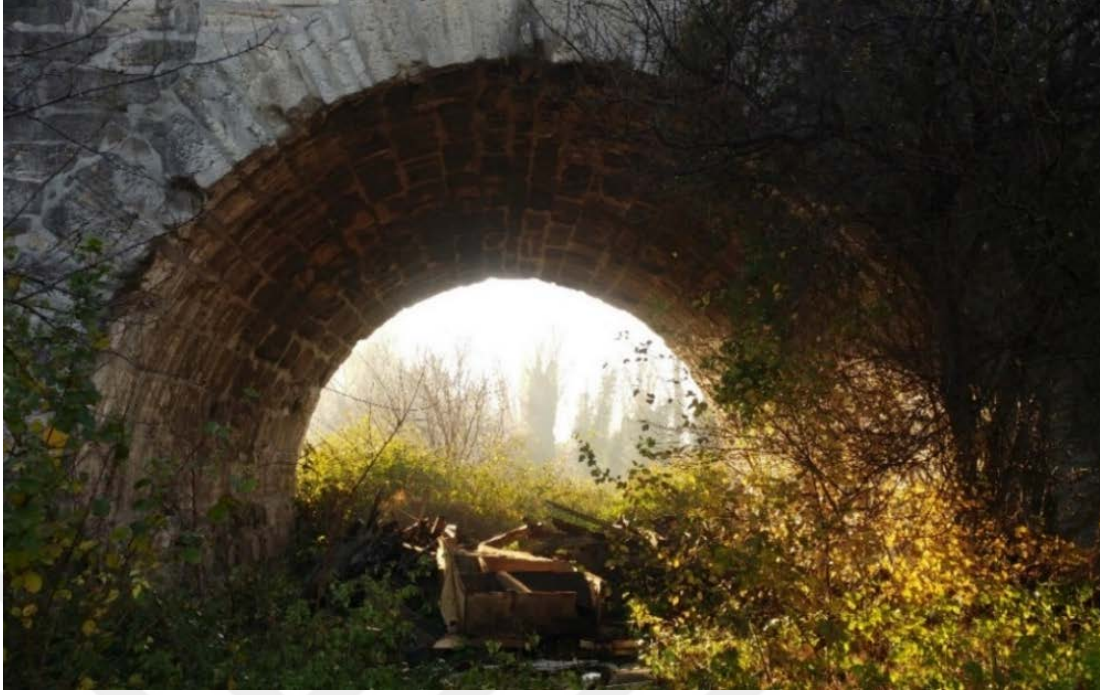
Şekil 4.26 Köprü kemerinin altına atılmış çöpler (Kişisel arşiv, 2018)
