**KIRSAL YERLEŞİMLERDE KORUMA**  
**SORUNLARI: BAĞLAR BÖLGESİ ÖRNEĞİ**  
**BERGAMA**

**Dokuz Eylül Üniversitesi Fen Bilimleri Enstitüsü  
Yüksek Lisans Tezi  
Mimarlık Anabilim Dalı, Restorasyon Programı**

# CONSERVATION PROBLEMS IN RURAL SETTLEMENTS: THE CASE OF BAĞLAR REGION-BERGAMA

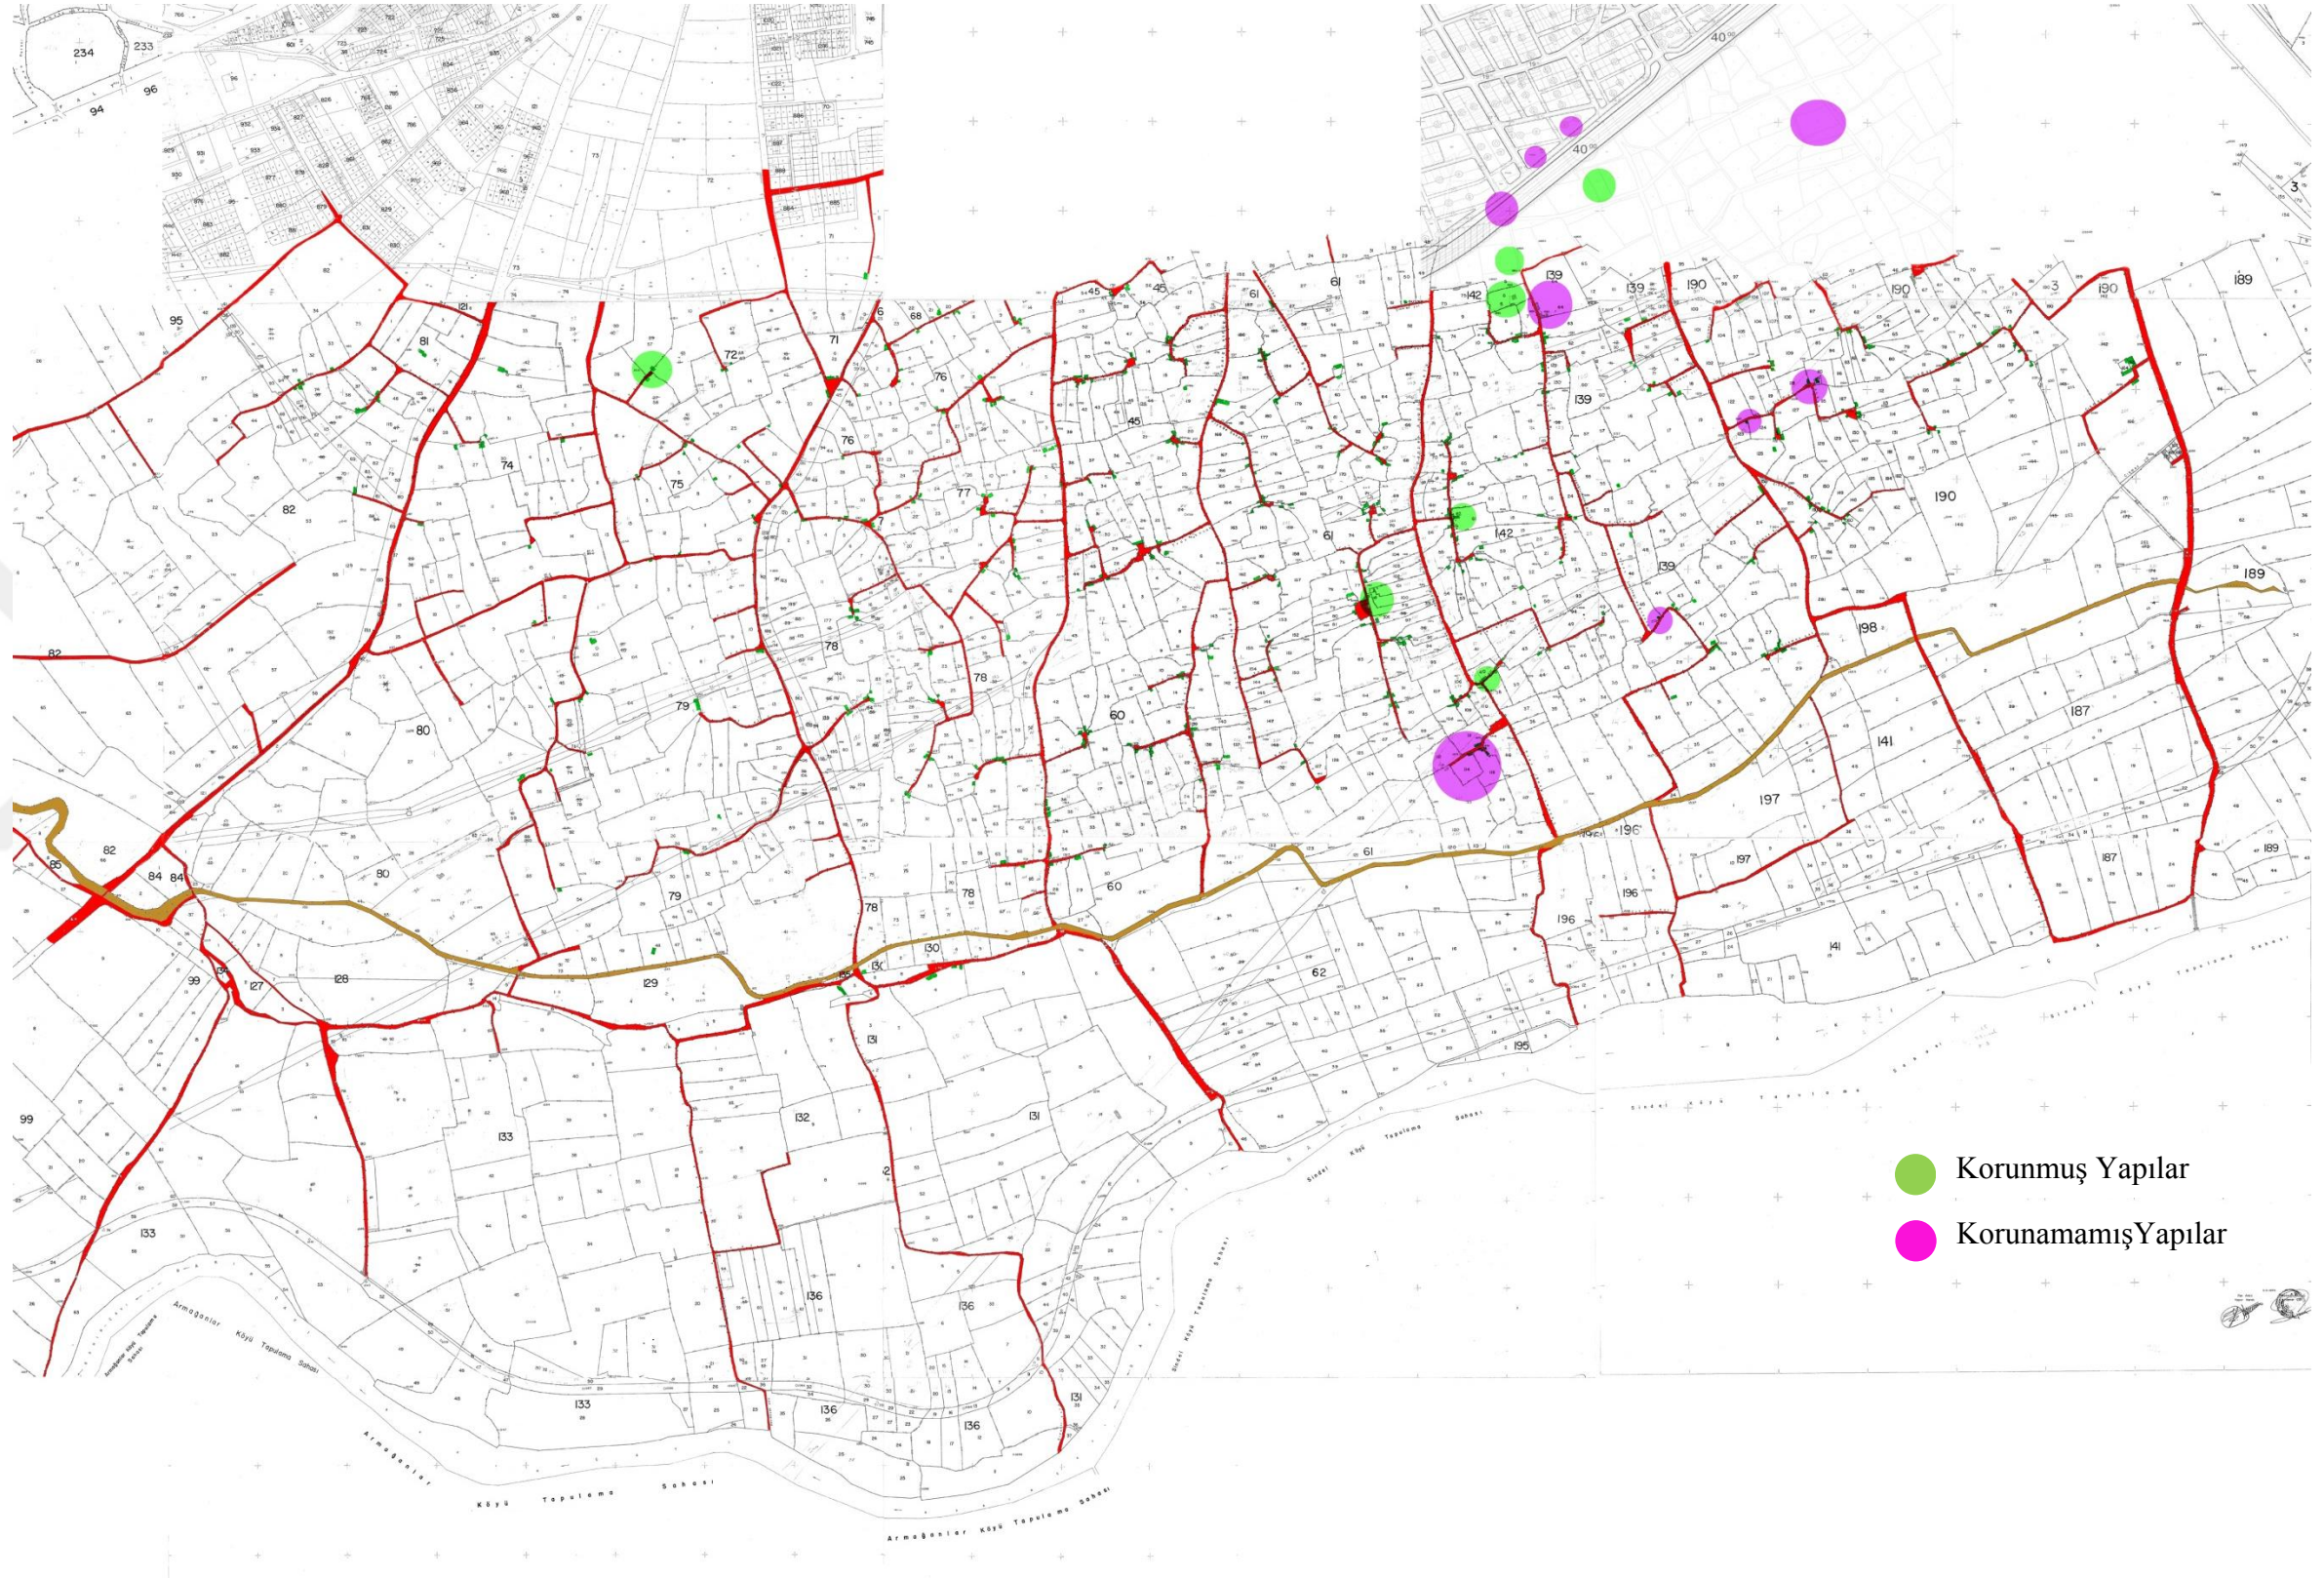
Şekil 4.9 Korunmuşluk paftası

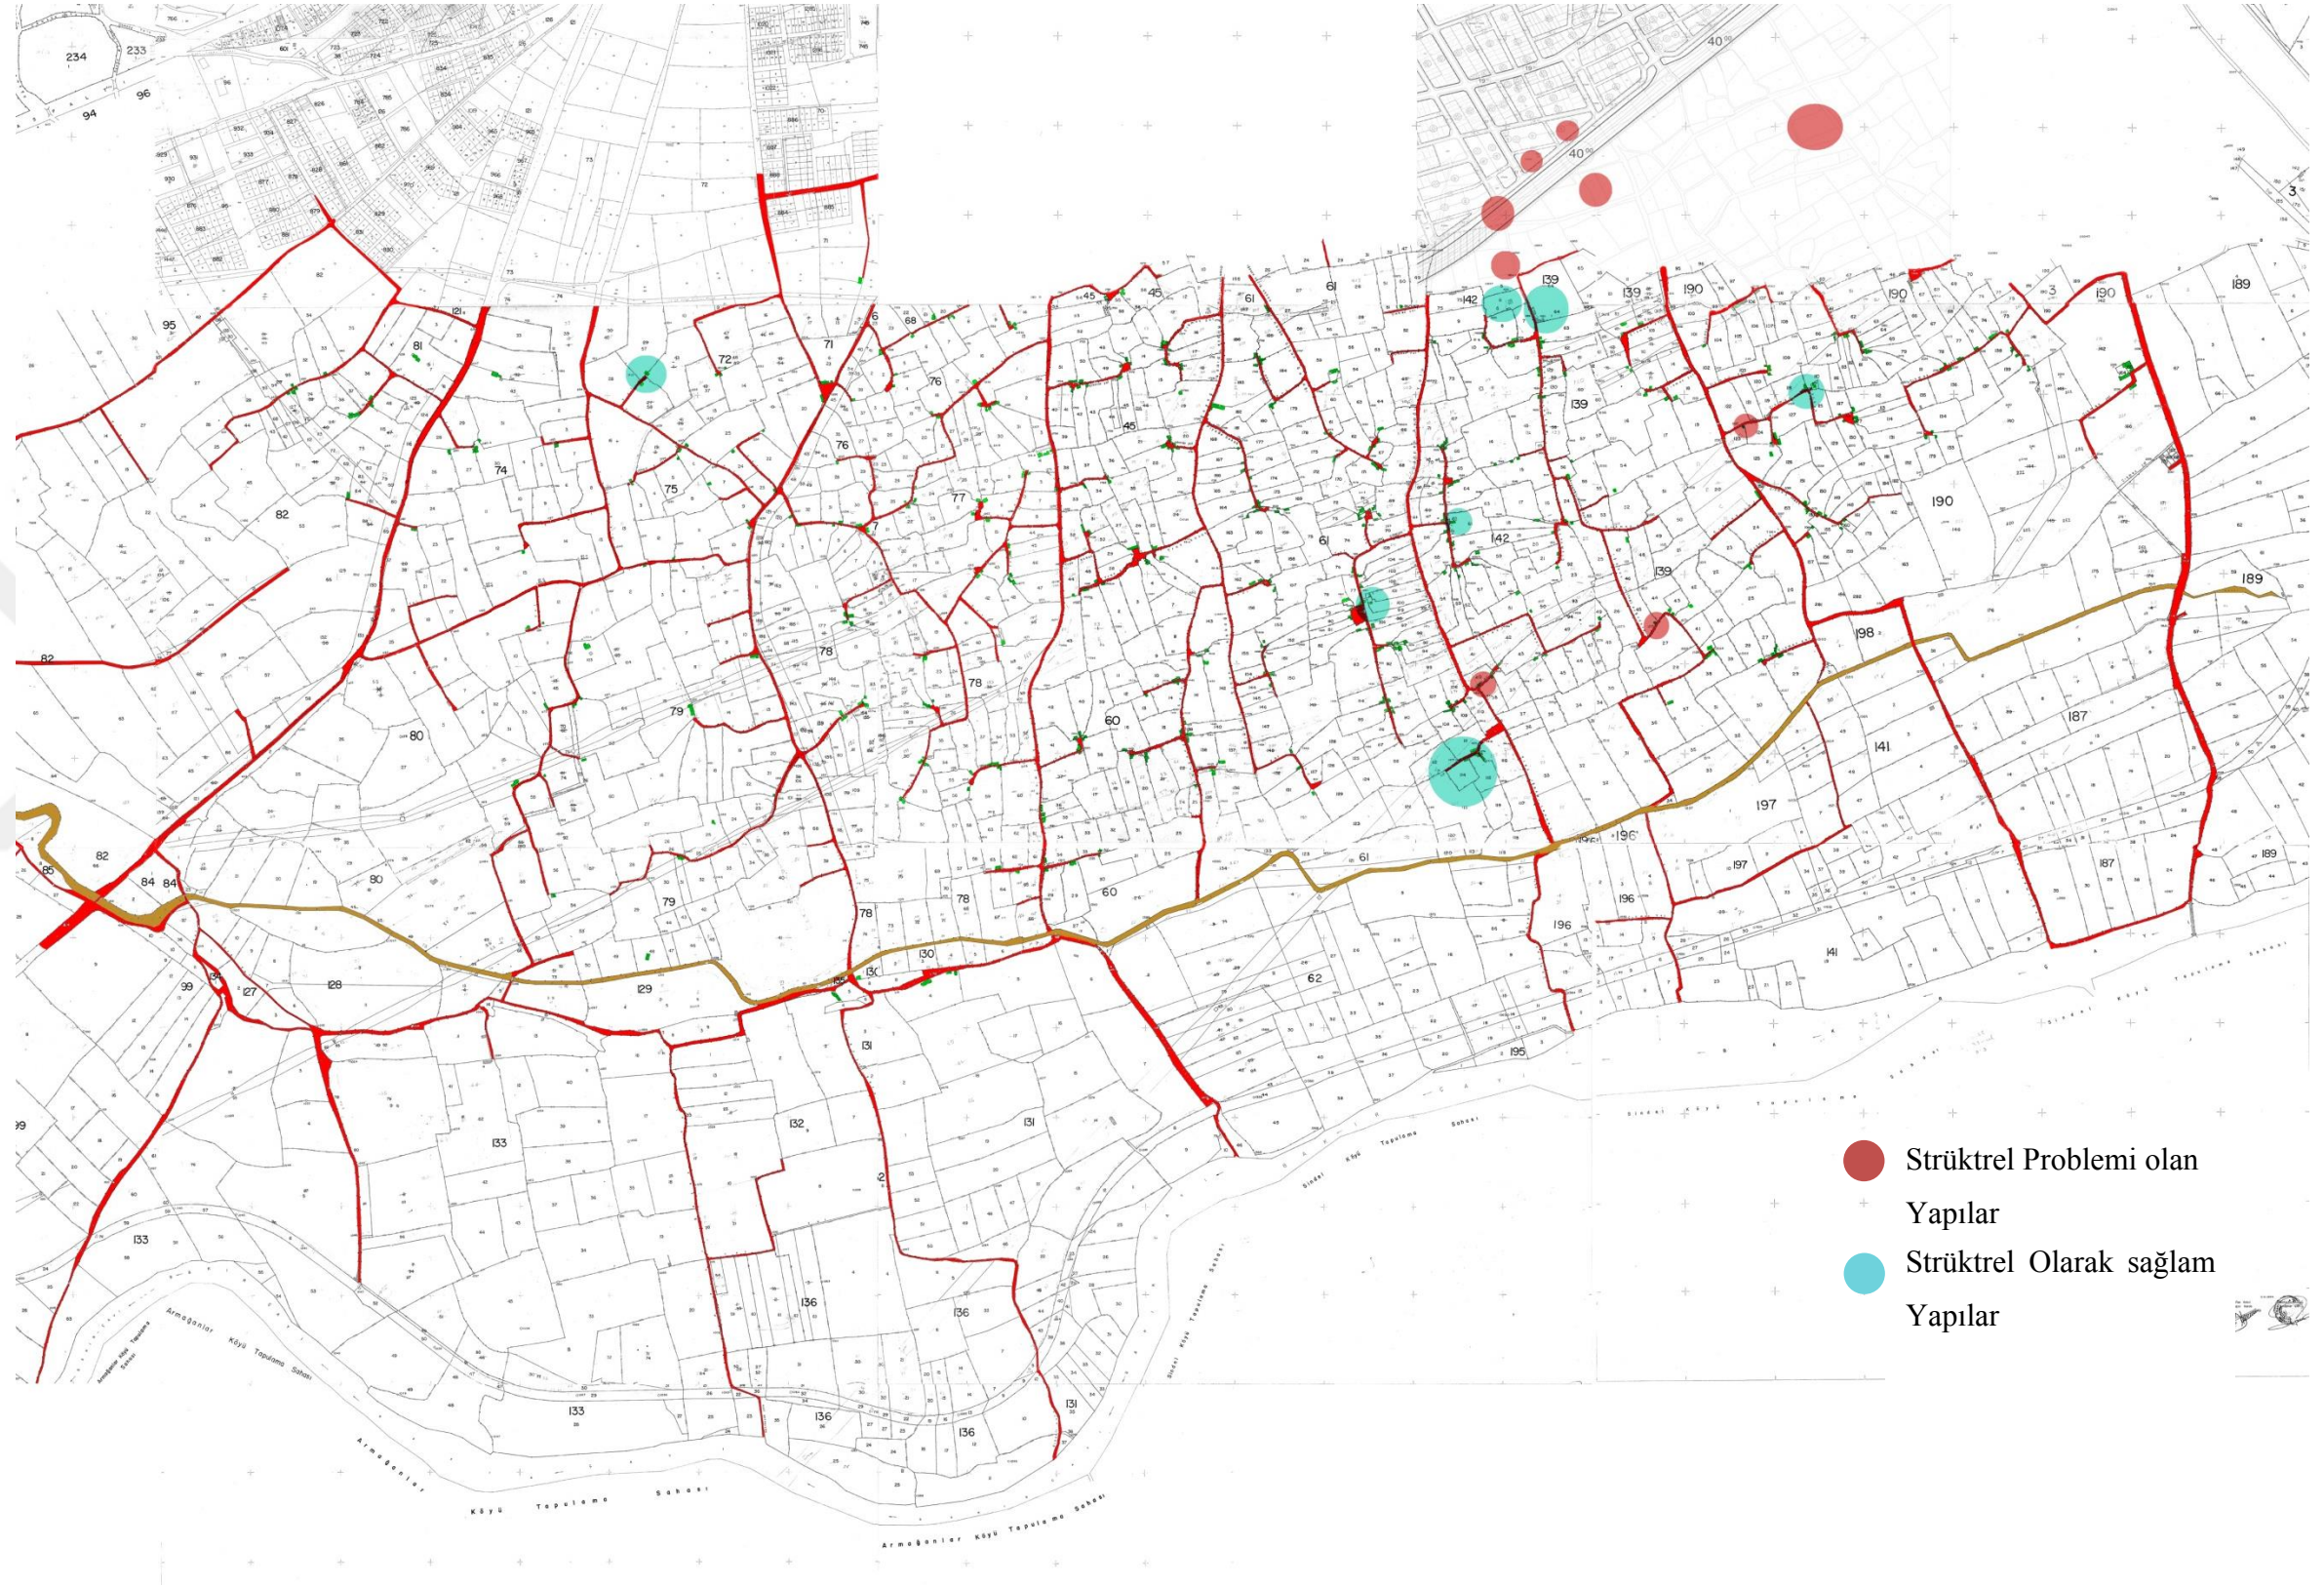
Şekil 4.11 Strüktürel olarak problemli

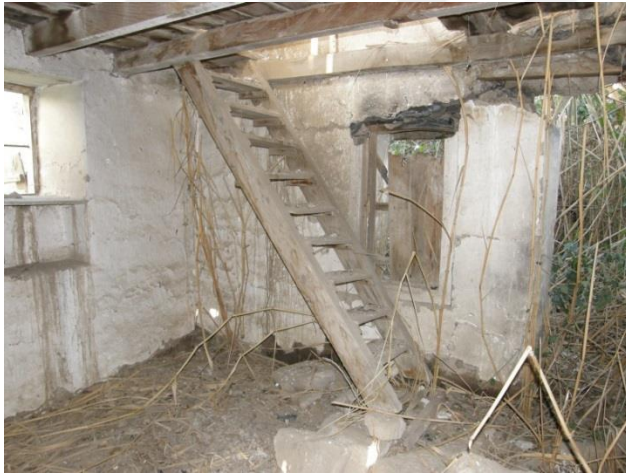
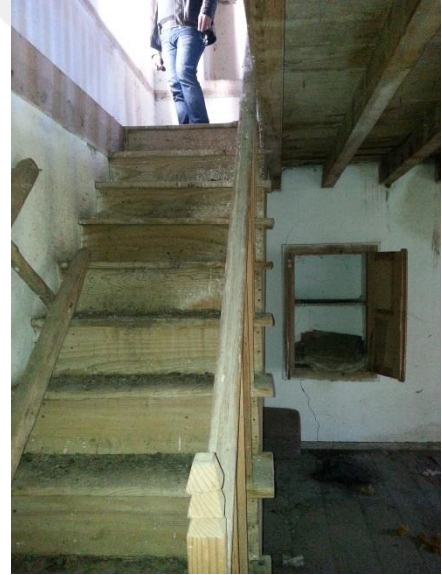
Şekil 4.13 Sofasız plan kurgusuna sahip konutlarda merdiven örnekleri

Zemin katların cephesi güvenlik ve mahremiyet sebebiyle doludur. Yapının iç köşesinden ahşap bir merdiven ile üst katlara ulaşılır. Tüm plan tiplerinde ana yapının dışında fakat yakın yerde bir tulumba ve taş yontma evye bulunmaktadır. Tuvalet ise ana yapıdan uzakta fosseptik bağlantılı olarak inşa edilmiştir.

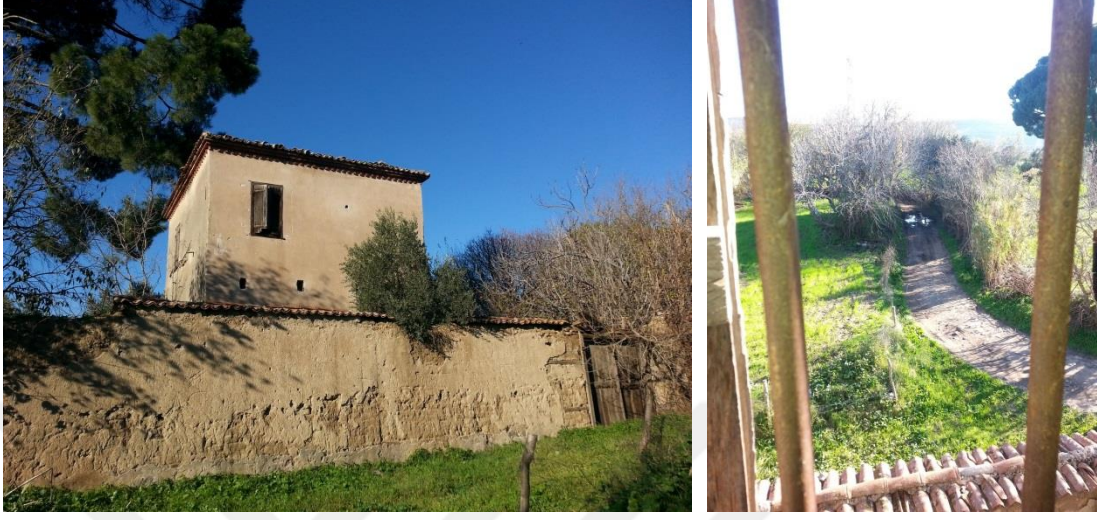
řekil 4.16 Yola cephe veren üst kat pencere düzeni

Zemin katta ocak ve gündelik kullanım alanları bulunan yapıların üst katlarında yatma mekanları konumlandırılmıştır. Üst katlarda cephe daha boşluklu bir yapı sergilemektedir. Ancak Tip 1 ve Tip 2 parsel düzenine sahip yola cephe veren yapıların üst kat cepheleri tıpkı zemin katları gibi boşluksuz olarak ya da yoldan geleni görmek ve güvenliği sağlamak amacıyla en fazla 1 pencere açıklıklı

tasarlanmıřtır. Bu tarz düzene sahip yapıların avlu ve bahçeye bakan cepheleri ise pencere açıklıklarına sahiptirler.

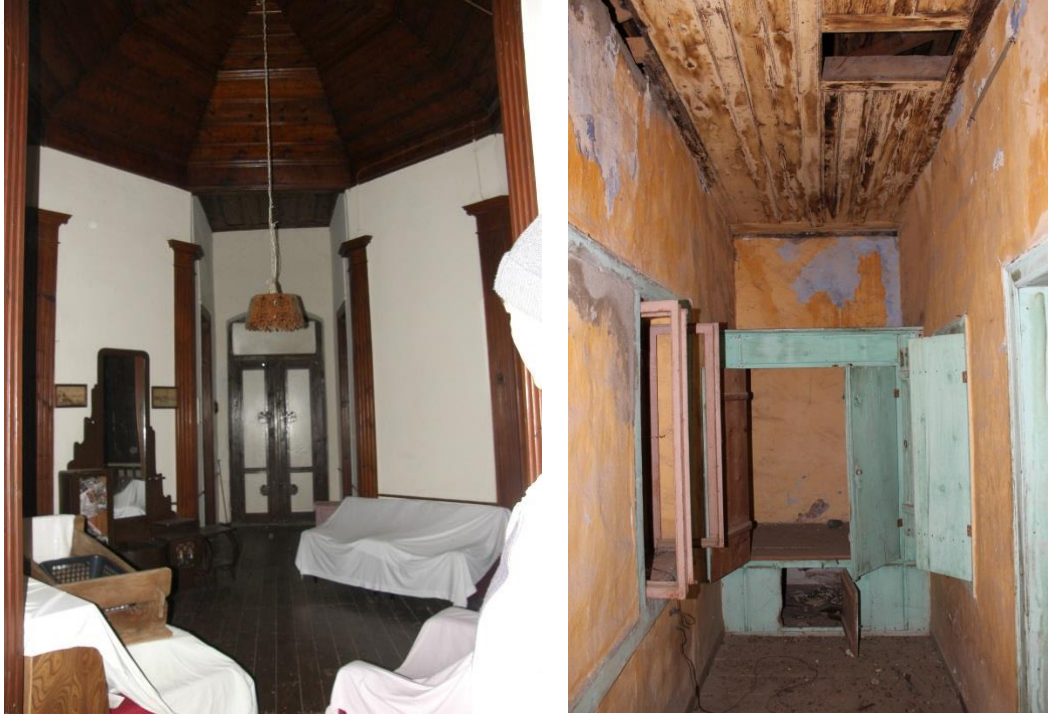
řekil 4.17 Orta ve dış sofalı plan kurgusuna sahip konutların üst katları

Orta sofalı ve Dış sofalı plan kurgusuna sahip konutlarda zemin katta mutfak ocak depo ve gündelik kullanıma ait yaşam alanlar bulunmaktadır. Üst katlarda ise yatma hacimleri bulunmaktadır.

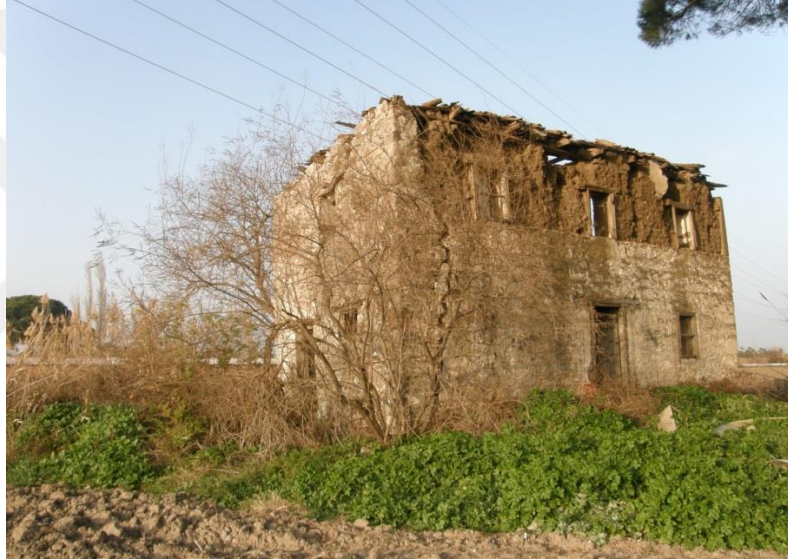
Şekil 4.19 C Tipi taşıyıcı sisteme örnek

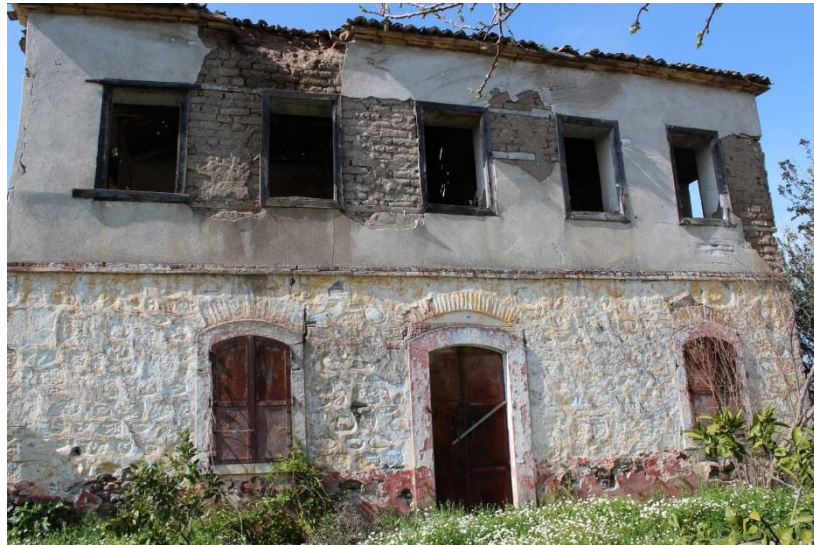
Şekil 4.20 B Tipi taşıyıcı sisteme örnek

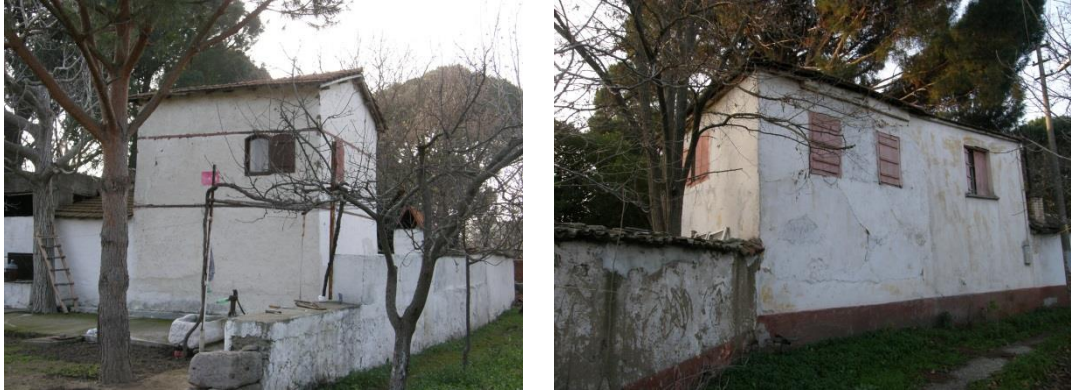
Şekil 4.21 Tip1 ve Tip 2 tipolojisine sahip yapılar.

Çalışma alanında incelenen yapıların cepheleri, parselde konumlandırılma tipolojisine göre farklılar göstermektedir. Tip 1 ve Tip 2 tipolojisine sahip, yola cephe veren parsellerin dışarıya bakan zemin cepheleri dolu, içeriye bakan cepheleri ise daha boşluklu yapıdadır. Aynı şekilde Tip 3 ve Tip 4 tipolojisine sahip yapılarda zemin katlarda içe bakan cepheler daha boşluklu ve en az bir pencereye sahip bir tipoloji izlenmektedir.

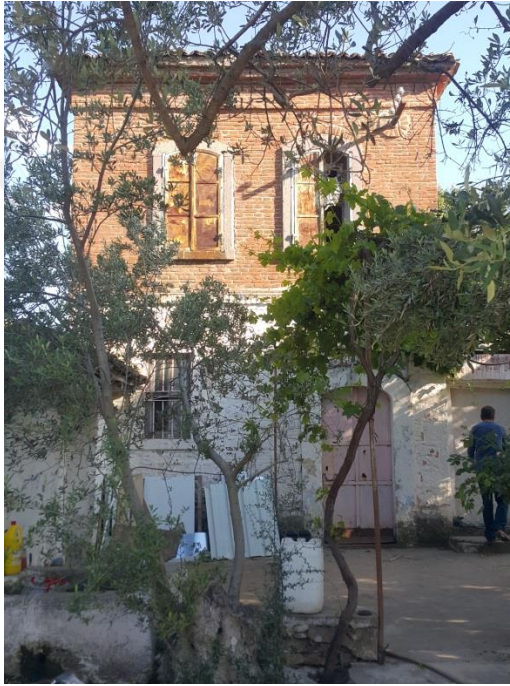
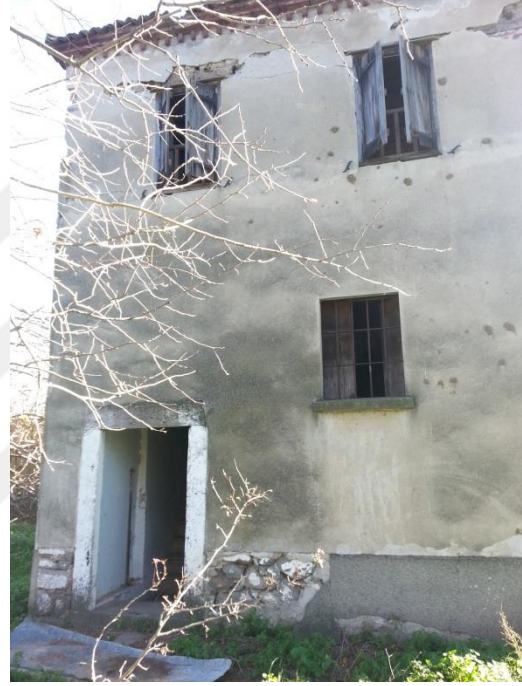
Şekil 4.22 Yapı giriş tipi örnekleri

Çalışma alanında incelenen yapılarda tek tip yapı girişi bulunmaktadır. Zemin kotundan giriş yapılan bu tipte, yapı içi ile zemin aynı kottadır.

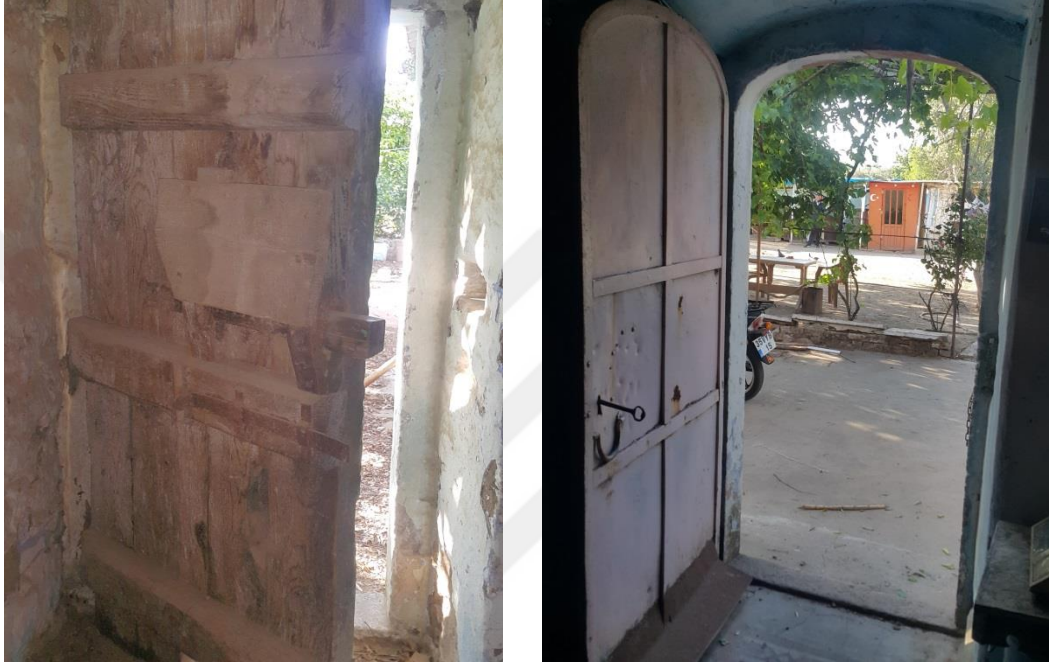
řekil 4.23 Kapı tipi rnekleri

Yapılarda kullanılan kapıların tamamı tek kanatlı ahşap ya da metal olarak teşekkül etmiştir. Metal kapılar 2cm genişliğinde lama demiri ve sac kullanılarak

oluřturulmuřtur. Kapı bořluklarını andezit tař sveler evrelemekte ve kapılar bu tař svelere ankre edilmiřtir.

Giriř kapısının aıldıęı eksenindeki duvara arkasına destek olması maksadıyla demir dayamalar monte edilmiřtir. Kapı kapatıldıęında kapının arkasındaki yuvaya giren bir pim ile řhirden uzaktaki yapıların gvenlięine katkı saęlanmıřtır.

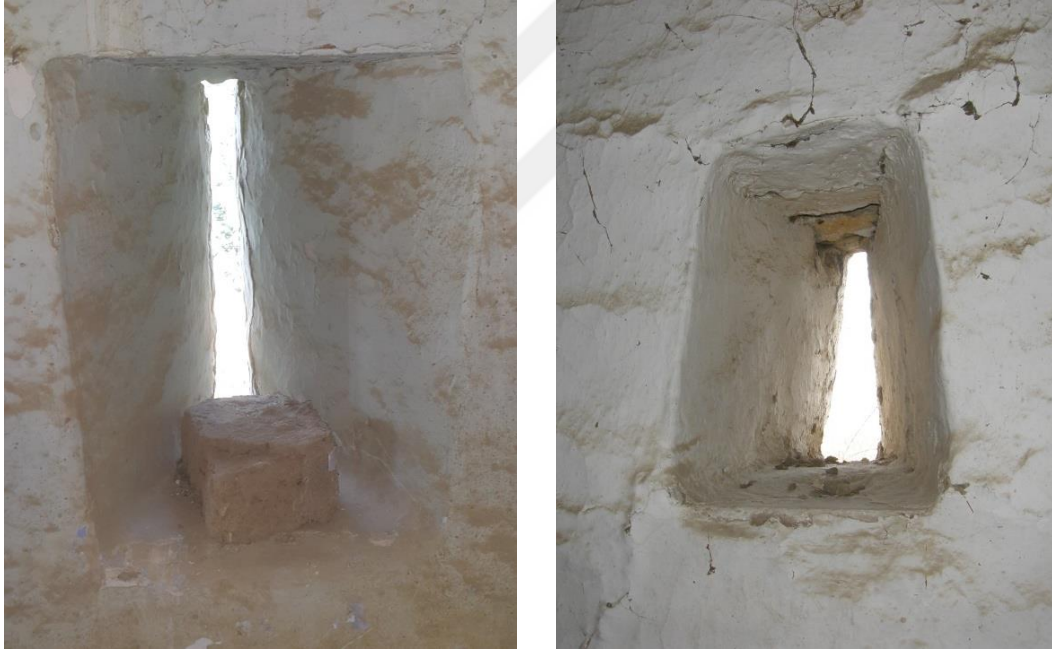
Şekil 4.25 Mazgal pencereler iç görünüş

Çalışma alanında incelenen yapılarda bölgeye özgü karakteristik pencere tipi gözlemlenmiştir. Halk arasında mazgal denen bu pencereler, yapının dışında yaklaşık 5 cm'lik bir yarıktan ibarettir. Fakat yapının içine doğru genişleyerek 35~50 cm'ye ulaşır. Eski dönemlerde güvenlik amacıyla eklenen bu pencerelerin dışarıya bakan dar alanı hedef olmayı zorlaştırırken, içeridekinin geniş açıyla kendini savunmasını sağlamaktadır.

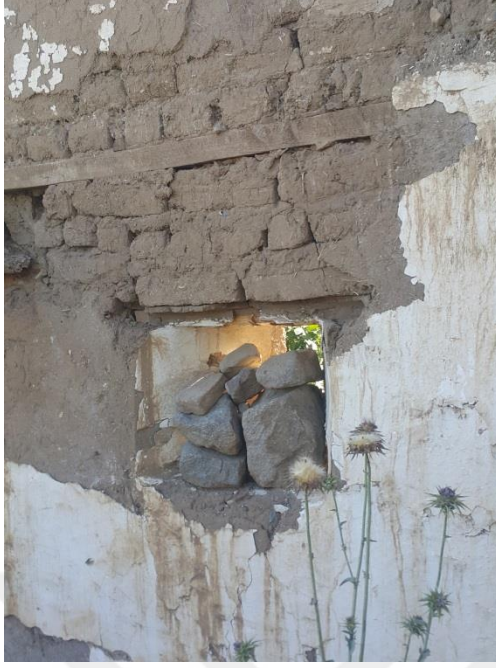
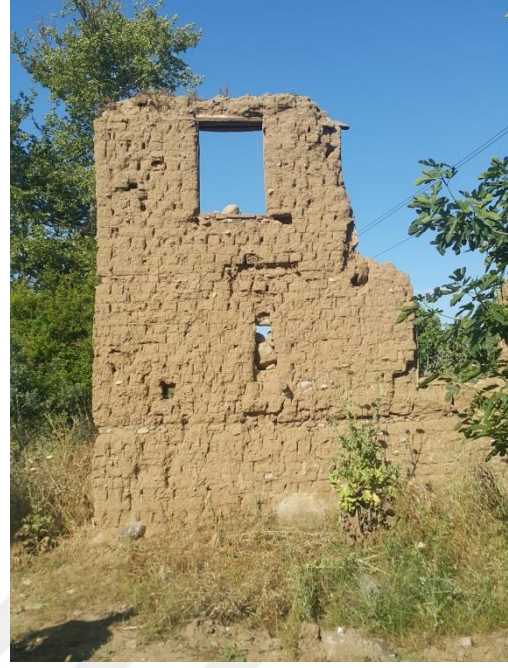
Şekil 4.26 Mazgal pencereler

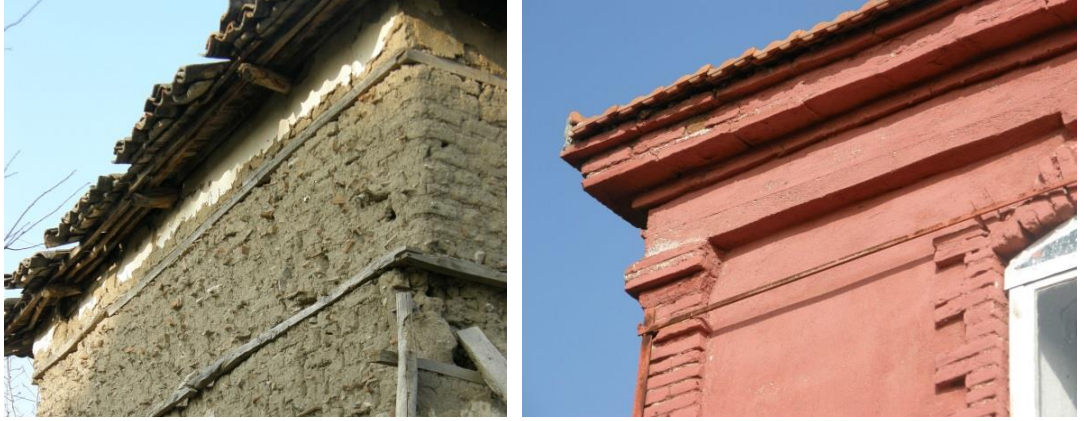
Ahşap saçaklı örneklerde çatı mertekleri beden duvarlarından 40cm ile 50 cm arası taşırılarak saçak oluşturulmuştur. Merteklerin arası kuşluk duvarı ile kapatılarak saçaklar tamamlanmıştır.

Şekil 4.29 Ahşap saçak ve tuğla saçak örneği

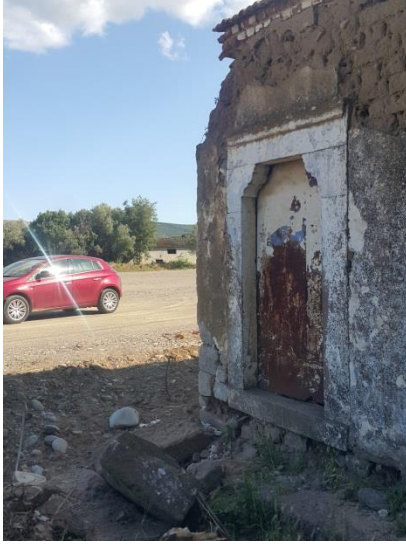
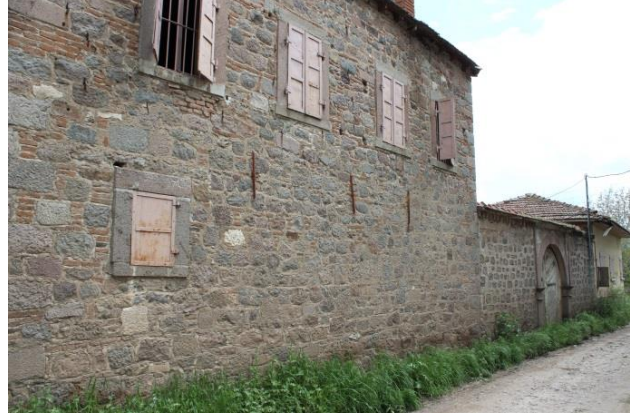
Şekil 4.30 Çalışma alanından söve örnekleri

Bilindiği üzere daha ekonomik bir yapım malzemesi olan kerpiç taşa göre tercih sebebi olmuştur. Bu bağlamda kerpiç malzeme kullanılan yapılar yine daha ekonomik olan ahşap söve kullanmışlardır. Nadiren kerpiç yapılarda görülen taş söveler ise, yıkılan yapılardan devşirme olarak kullanılmıştır.

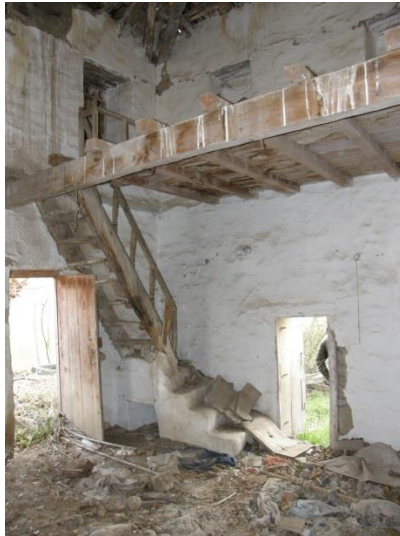
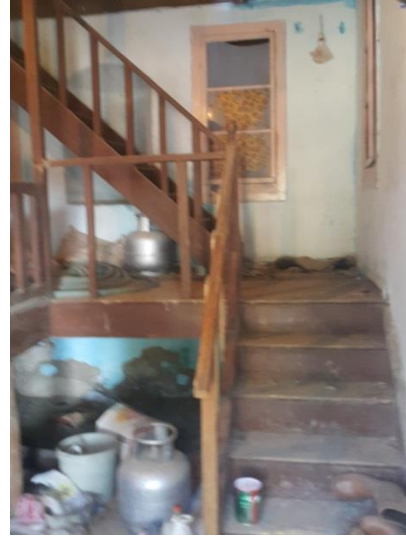
Şekil 4.31 Merdiven örnekleri

Çalışma alanında incelenen on altı yapıdan 1'i tek katlı, 14'i iki katlı, 1'i ise üç katlıdır, ancak son kat yıpranmaya bağlı olarak yıkılmıştır. Üst katlara ulaşımı sağlayan merdivenlerin tamamı ahşap malzemeden ve çift kollu çeyrek dönüşlü olarak imal edilmiştir. Oldukça sade, basit ve minimum ölçülerde yapıldıklarından, sadece ihtiyacı gidermeye yönelik imal edildikleri anlaşılmaktadır.

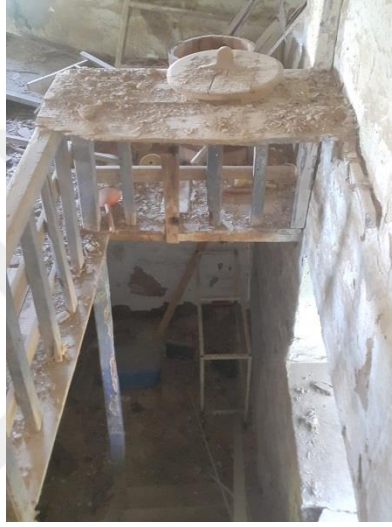
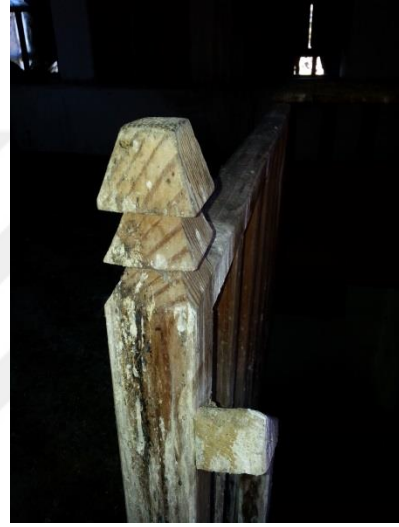
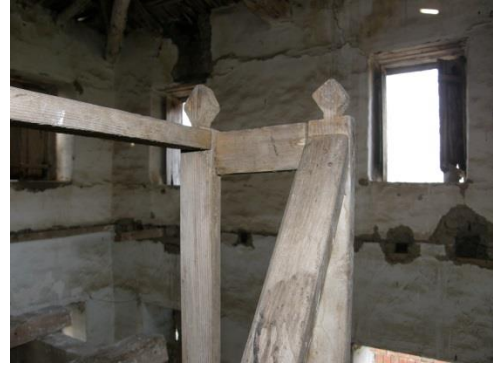
Şekil 4.32 Merdiven korkuluk, küpeşte ve baba örnekleri

İç mekanda yer alan merdivenlerde olduğu gibi, merdivenlerin küpeşte ve korkuluklarında da sadelik ve işlev ön plandadır. Yaklaşık 90 cm yüksekliğindeki korkuluklarda çoğunlukla dikdörtgen kesitli ahşap kullanılmıştır. Korkulukların üzerinde yine dikdörtgen kesitli yaklaşık 3x5cm boyutlarında küpeşte bulunmaktadır. Merdiven babalarında ise oldukça basit motifler işlenmiştir.

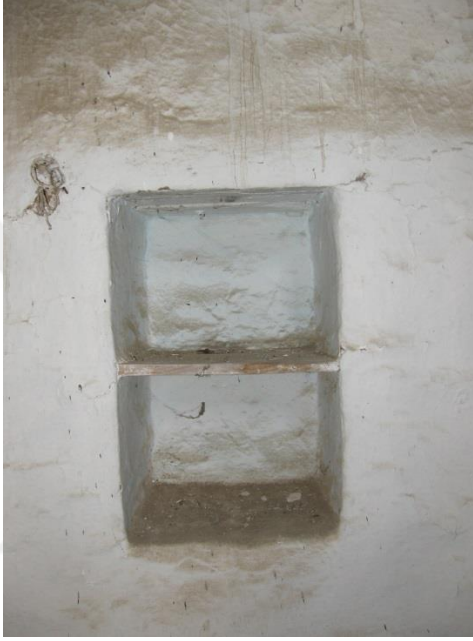
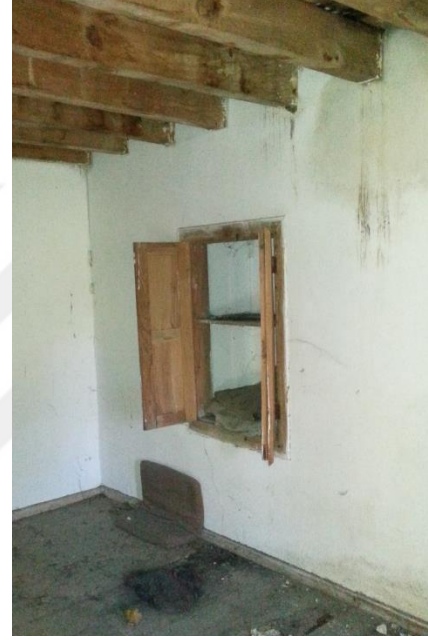
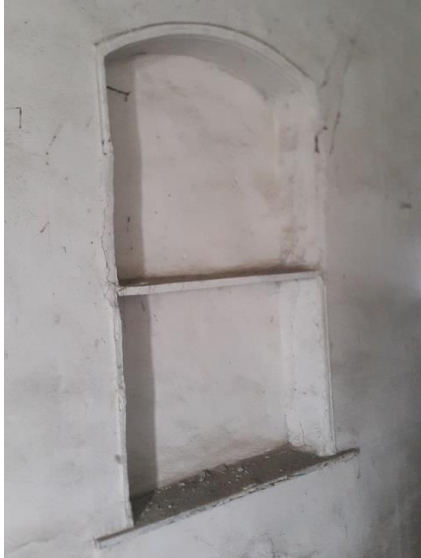
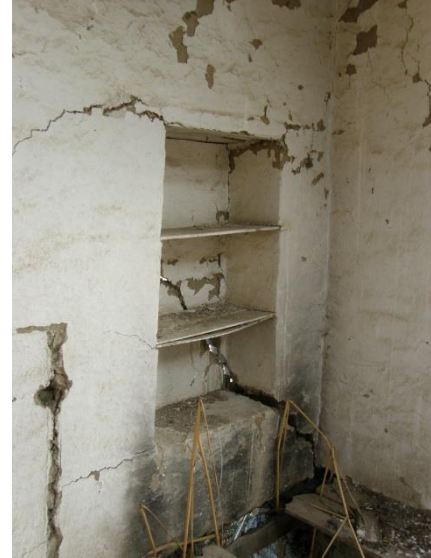
İhtiyaca göre farklı boy ve genişliklerde yapılan nişlerin boyları 50cm ve üzerine çıktığında ahşap bir raf ile ikiye bölünerek daha fonksiyonel hale getirilmiştir.

Şekil 4.33 Niş örnekleri

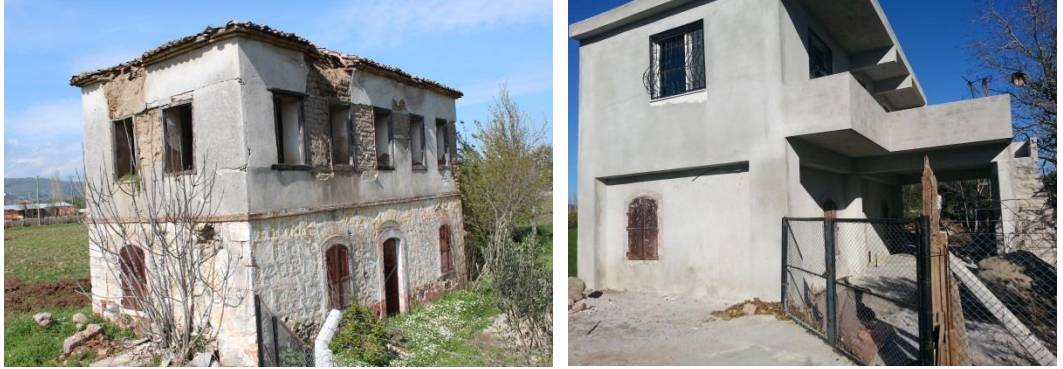
Şekil 5.1 Bilinçsiz uygulamalar nitelikli yapıların yok olmasına sebep oluyor

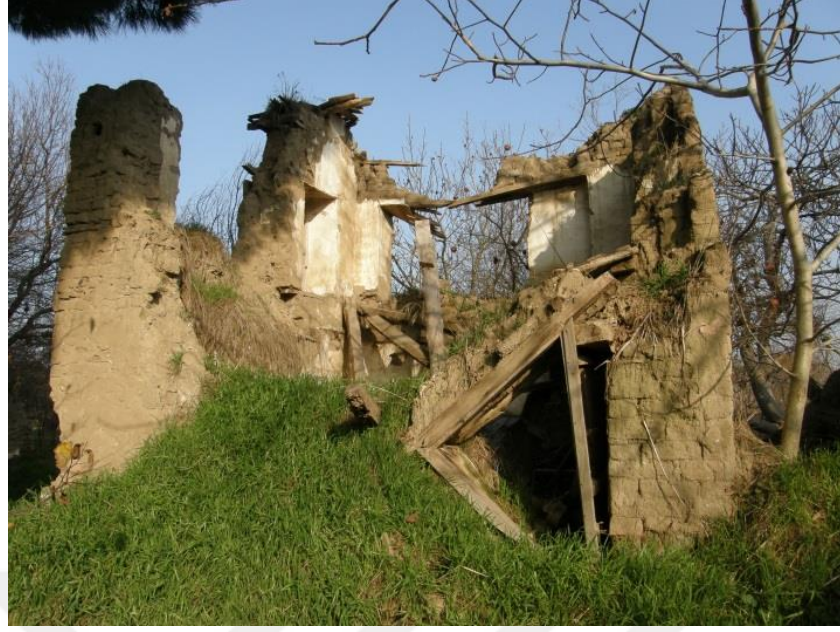
Yapılar zaman içinde doğanın farklı etkilerine maruz kalmaktadırlar. Sürekli bakım yapılmaması durumunda, yapılar zamanla yıpranır ve ciddi hasarlar görürler. Mevsimlere bağlı ısı farkları, güneşin ultraviyole ışınlarının etkisi, suyun kapilarite ile bina içindeki hareketi yapı malzemelerinde yıpranmalara neden olmaktadır. Yapılarda gerekli bakım yapılmadığı takdirde, yağmur sularının yapılardan uzaklaştırılamaması nedeniyle yapılarda çözümler başlar. Özellikle çatıdan başlayan çözümler sürecine önlem alınmadığı takdirde yapı hızlı bir yok oluş başlar.

Şekil 5.4 Çevresel etkiler sebebiyle yıkılan yapı

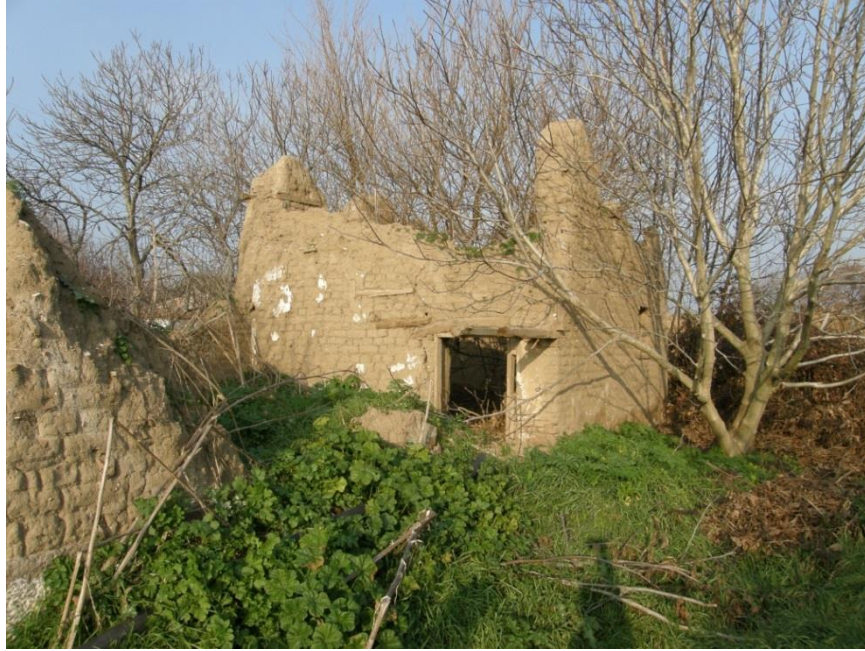
Özellikle terk edilmeye bağlı olarak yapılarda gerçekleşen eleman kayıpları yıpranmayı hızlandırmaktadır. Çalışma alanında tespit edilen hasarlı yapılarda ilk kayıp çatıdan başlamaktadır. Duvar örgüsünde bağlayıcı olarak çamur harcı kullanılan yapılar, su ile temas ettiğinde çözülme hızlanıp çabuk bir yıkım sürecine girmektedirler.

Şekil 5.5 Çevresel etkiler sebebiyle yıkılan yapı

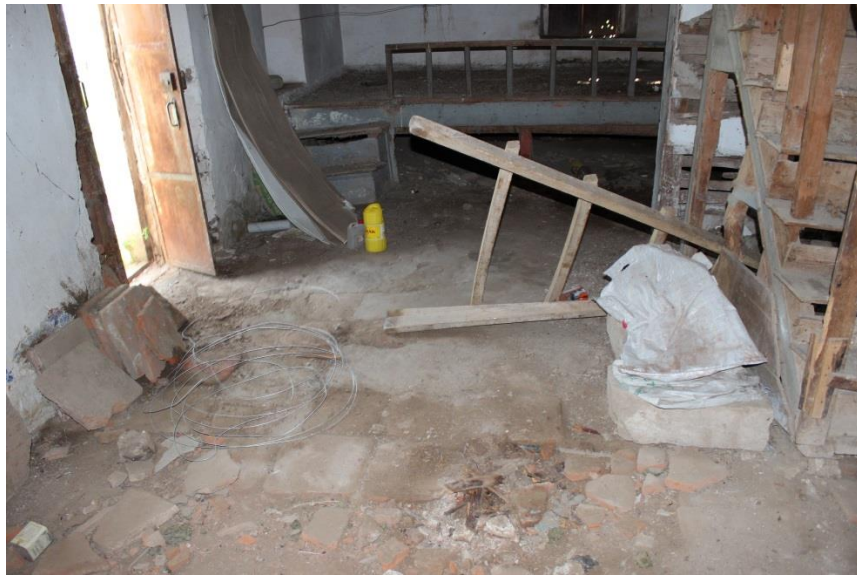
Şekil 5.6 Taban tuğlalarındaki deformasyon ve eksilmeler

Yapılarda esaslı onarım, basit onarım ile onarılamayacak ciddi hasarların olduğu durumlarda tercih edilmeli, yapıda uygulanacak her türlü onarımın tahribat oluşturacağı unutulmadan yöntem geliştirilmesi gerekmektedir.

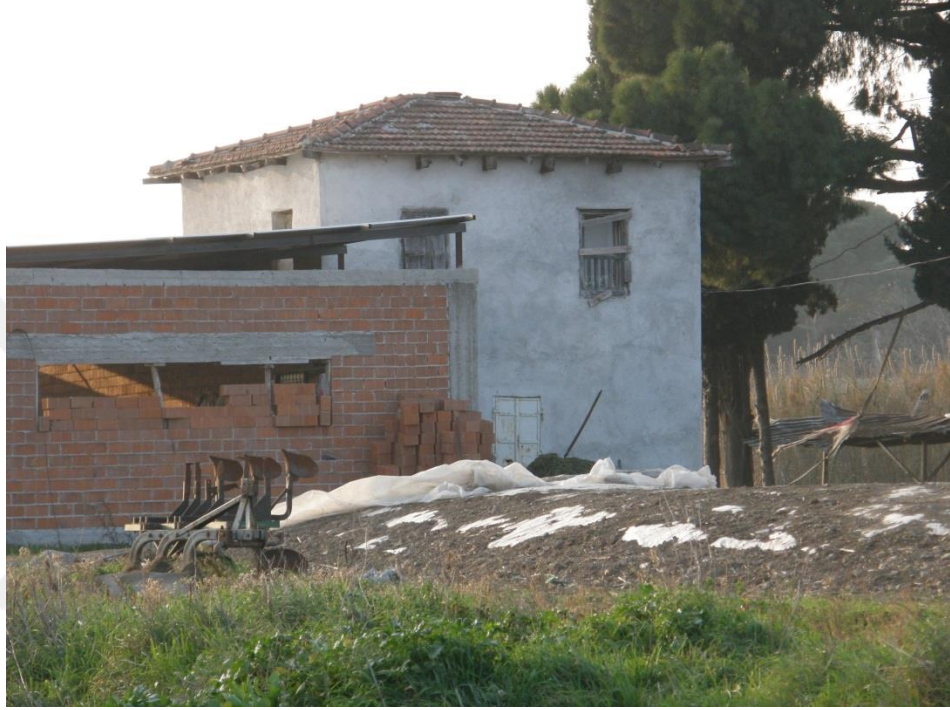
Şekil 5.7 İzinsiz uygulamalar ile niteliğini yitiren yapılar

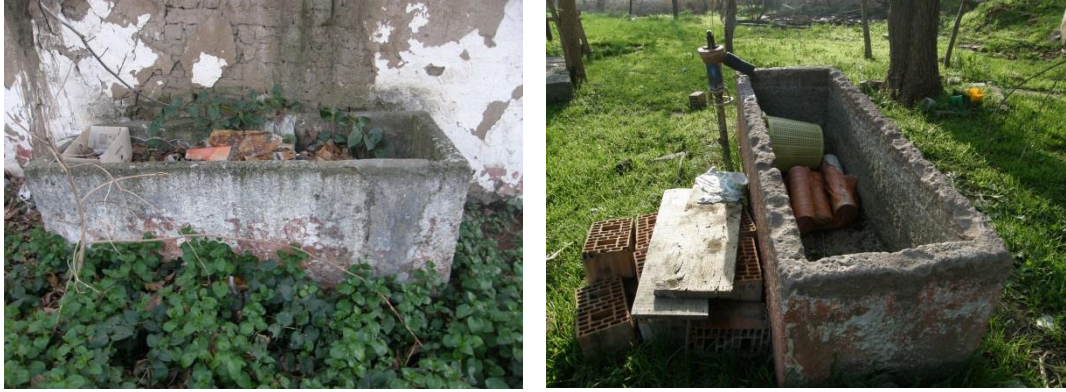
Şekil 5.8 Üzüm sıkmak ve yalak olarak kullanılan antik dönem lahitler
