**GELENEKSEL TRK EVİNDE  
AHŞAP VE MEKAN İLİŞKİSİ**

**Dokuz Eylül niversitesi  
Fen Bilimleri Enstits  
Yksek Lisans Tezi  
Mimarlık Blm, Restorasyon Anabilim Dalı**

**Şubat, 1999  
İZMİR**

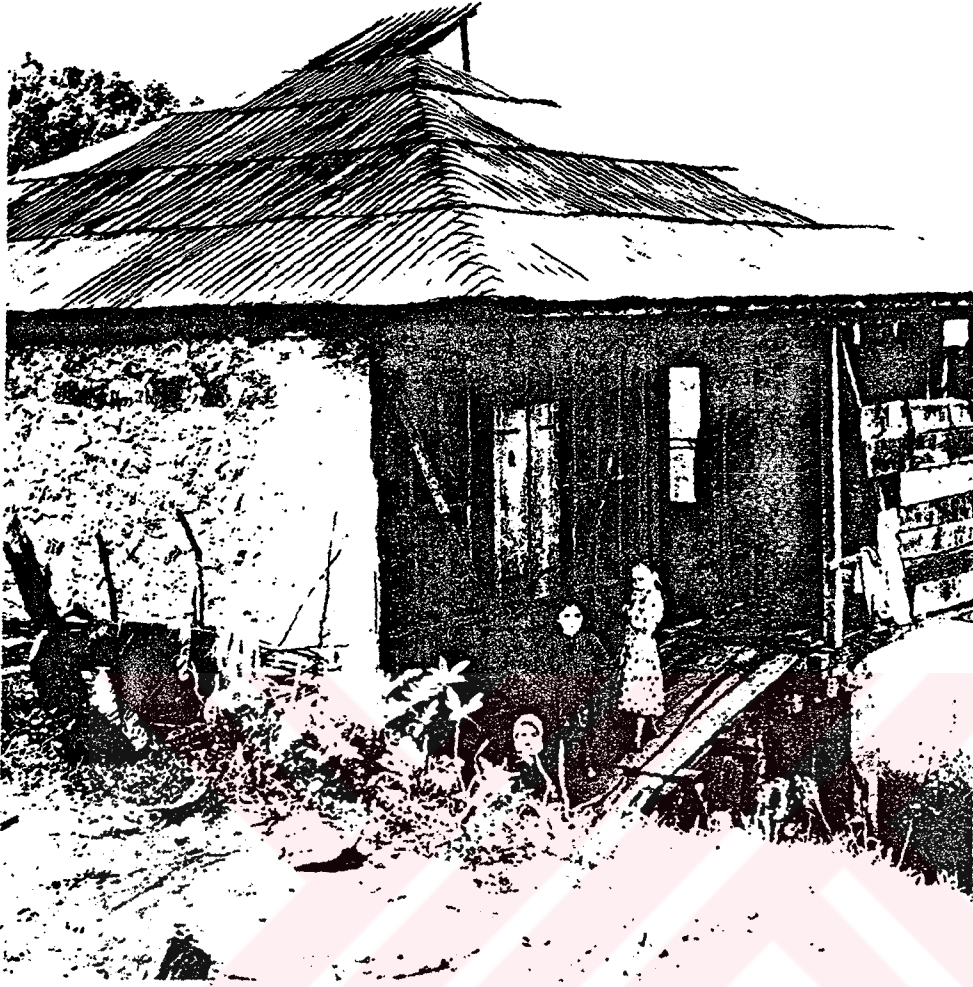
Şekil 2.109 Pedavra kaplamalı çatı- Doğu Karadeniz  
( Özgüner, 1970; Kafesçioğlu 1955 )

- Kalas, ahşap çatı örtüleri içinde kesiti en kalın olan tiptir. Bu nedenle çatlama riski oldukça yüksektir. Döşenen ilk sıranın derzlerinin kapatılması amacıyla, ikinci sıra derzler şaşırtılmak kaydıyla uygulanır.
- Tahta kaplama, uzun veya kısa tahtalardan olmak üzere iki tipte yapılır. Kalaslarla örtülen çatılarda olduğu gibi derzler şaşırtılmak kaydıyla iki, bazen üç sıra olarak döşenir. Özellikle Karadeniz bölgesinde genellikle çivi kullanılmamış, tahtalar üzerine yassı taşlar konulmak suretiyle çatı örtüsü oluşturulmuştur (şekil 2.108).
- Pedavralar yani ince kesitli tahtalar ise, çatıya bir taraflarından birbiri üzerine bindirilip buradan çivilenerek döşenirler. Pedavralar ince kesitli oldukları için mahya yapımına daha müsaittirler (şekil 2.109).

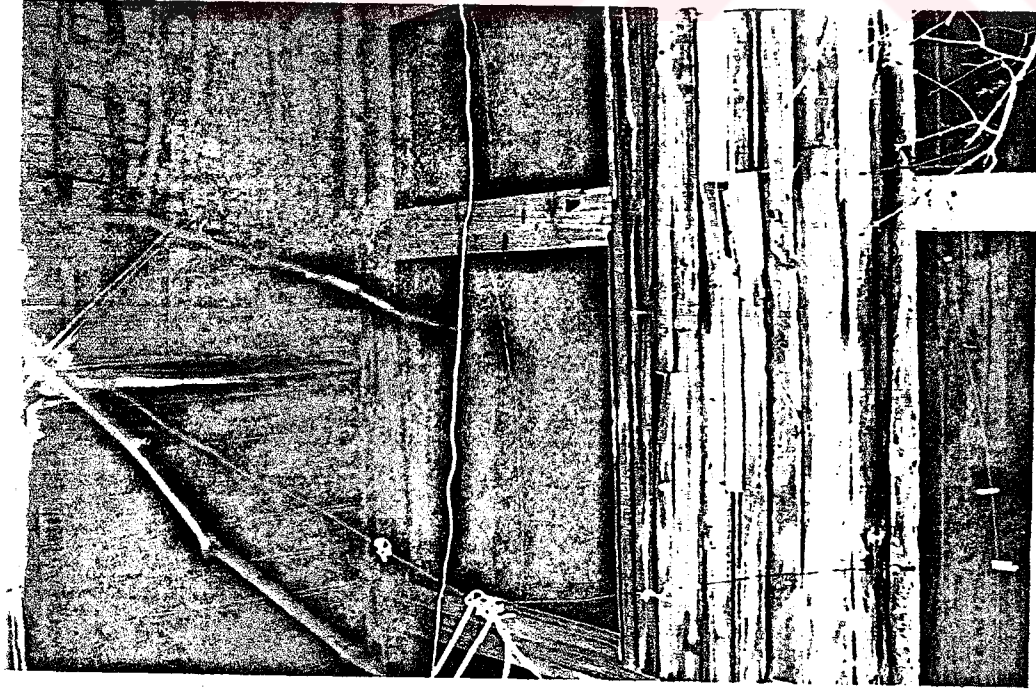
Şekil 4.57 Çatı konstrüksiyonu ve rutubet lekeleri
