**MEZAR YAPILARI OLARAK  
TİRE TÜRBELERİNİN KORUMA SORUNLARI  
VE ÇÖZÜM ÖNERİLERİ**

**Dokuz Eyl l  niversitesi  
Fen Bilimleri Enstit s   
Y ksek Lisans Tezi  
Mimarlık Anabilim Dalı, Restorasyon Programı**

# **SOLUTIONS FOR PRESERVATION PROBLEMS OF TİRE TOMB BUILDINGS**

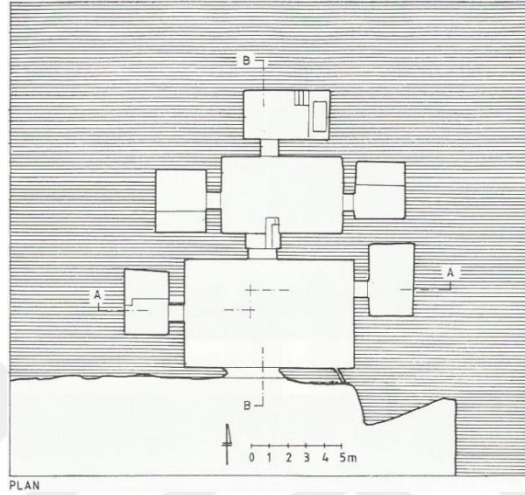
Şekil 2.2 Van - İçkale kaya mezar planı (Nevzat Çelik Levha 11)

Merkezde törenlerin yapıldığı kabul edilen genişçe bir oda bulunur ve mezar odaları bu mekana bağlanmaktadır (Şekil 2.2). Mezar odalarının oyulması sırasında mezar koyma yerleri de tasarlanarak hareket edilmiştir (Çelik, 2000). Yeraltı oda mezarların yanı sıra lahit mezar, basit gömü, urneler de Urartu mezar geleneğinde karşımıza çıkmaktadır (Çelik, 2000; Yiğitpaşa, 2010).

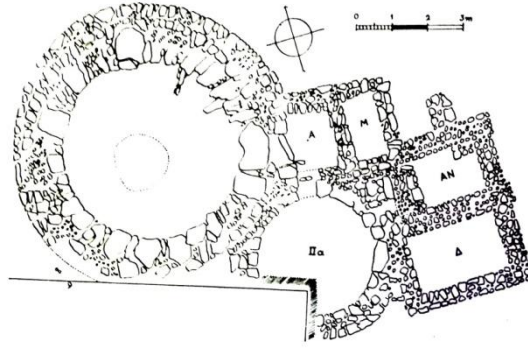
Şekil 2.4 Minos yalancı kubbeli mezar (Alexiou, 1991)

Minos Uygarlığı'nda kaya mezarlar, pithoslar ve pişmiş toprak lahitler tercih edilen mezar tipleridir (Alexiou, 1991). M.Ö.1600'lü yıllarda yapılan "Tapınak Mezar" önemli olmakla birlikte dikey kuyu mezarlar ve yalancı kubbe ile oluşturulan tholos<sup>6</sup> mezarlar dikkat çekmektedir (Şekil 2.4). Kremasyon uygulaması Minos Uygarlığın son dönemlerinde ve Miken Çağı'nda görölmektedir (Alexiou, 1991).

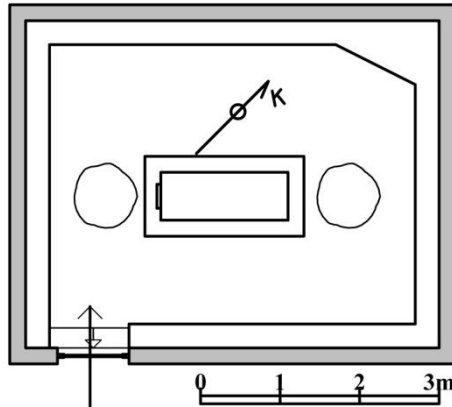
Şekil 3.3 Kesikbaş Kabri plan şeması

Şehrin batısında Kesikbaş adı ile anılan bölgede yer almaktadır. Tire'nin ilk fatihi olarak görülen, Aydınoğulları Beyliği ile savaşı sırasında esir alınan ve başı kesilerek öldürülen Sasa Bey'e ait olduğu düşünülmektedir. Yol kotundan aşağıda kalmış, çevresi duvar ile tanımlanmış alan içerisindeki mezarın başında ve sonunda birer selvi ağacı bulunmaktadır (Şekil 3.2 ve Şekil 3.3). Mezarın özgün kitabesi bulunmamaktadır. Üstü açık bir anıttır. Sasa Bey'in 1310 yılında öldüğü göz önünde tutularak 14. yy ilk yarısından itibaren varlığını sürdürdüğünü söylemek mümkündür. 12.12.1991 tarihinde tescil kararı alınmıştır.

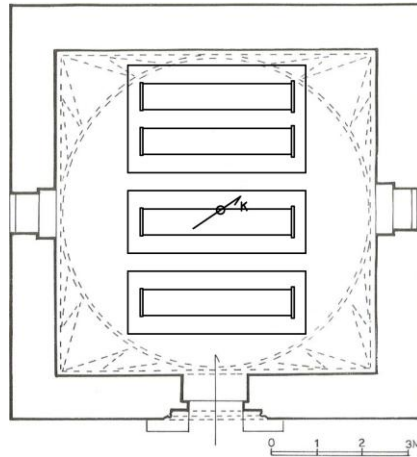
Şekil 3.7 Süleyman Şah Türbesi plan şeması (Önkal (1991) çizimi üzerine sandukalar eklenerek yeniden düzenlenmiştir.)

Şehir merkezinde bugünkü belediye binasının güneyinde bulunan park içerisinde yer almaktadır (Şekil 3.6). Kübik planlı yapı kesme taş kullanılarak yapılmıştır (Şekil 3.7), bu özelliği ile diğer Tire türbelerinden ayrılmaktadır. Sekizgen kasnak üzerine oturan alaturka kiremit kaplı kubbe ile örtülüdür. Kubbeye geçiş unsuru Türk üçgenidir, ancak Önkal (1991) 1950’li yıllarda yapılan onarım sırasında bu geçiş unsurlarının özgünlüğünü yitirdiğini söyler. Yapıya güneydoğu cephesinden taçkapı benzeri işlemeli bir kapı ile girilmektedir. Yapının iki penceresi bulunmaktadır. İçeride dört mezar bulunmaktadır. Bu mezarda yatmakta olan kişiler yapı önündeki belediye bilgilendirme tabelasında Süleyman Şah, İsa Çelebi, Selim Çelebi ve Hızır Çelebi olarak belirtilmiştir. Türbe için 12.12.1991 tarihinde tescil kararı alınmıştır.

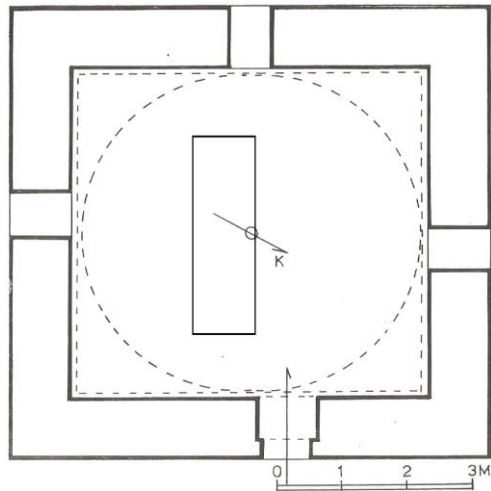
Şekil 3.9 Alamadan Dede Türbesi plan şeması (Önkal (1991) çizimi üzerine sanduka eklenerek yeniden düzenlenmiştir.)

Türbe, şehrin batı bölümünde konut dokusu içerisindeki bir parkta yer almaktadır (Şekil 3.8). Kübik planlı sekizgen kasnaklı yapı alaturka kiremit kaplı kubbe ile örtülmektedir (Şekil 3.9). Duvarları moloz taş yığma ile oluşturulmuştur, giriş cephesi olan doğu duvarında ise büyük devşirme taşlar görülmektedir. Üç cephesinde pencere yer almaktadır. İki mezar bulunmaktadır. Kitabesi bulunmamaktadır ancak mimari özellikleri sebebi ile 14.yy ikinci yarısına tarihlendiği düşünülmektedir. (Önkal, 1991). 1985'te onarım geçiren yapının 12.12.1991 tarihinde tescil kararı alınmıştır. 2005 yılında belediye tarafından çevre düzenlemesi yapılmıştır.

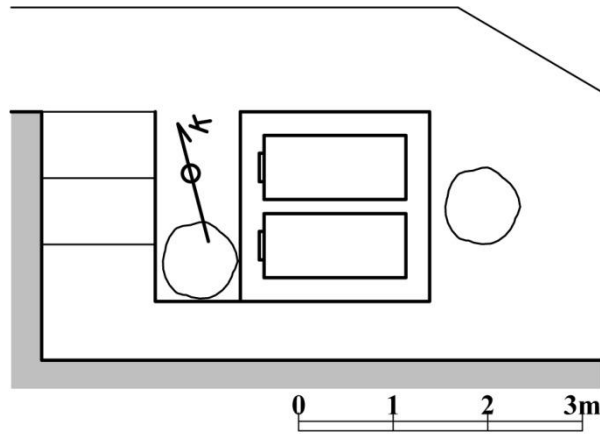
Şekil 3.11 Buğday Dede Mezarı plan şeması

Buğday Dede diye anılan mezar şehrin güneybatı bölgesinde bulunmaktadır. Tarihi kişiliği bilinmeyen Buğday Dede'nin mezarını işaret eden tabelada Buğday Dede'nin Tire fethinde önemli rol oynadığına dair iddiadan bahsedilmektedir. İki başında birer selvi ağacı bulunan mezarlarda iki kişi yatmaktadır (Şekil 3.10 ve 3.11), ikinci kişinin Buğday Dede'nin eşi olduğu söylenmektedir. Mezar çevresinde başka mezar taşları da görülmektedir. Ayrıca batısında Buğday Dede Mezarlığı olarak geçen, uzun süredir kullanılan şehir mezarlığı bulunmaktadır. Buğday Dede'nin Sır Hatunlar'ın babası olduğu yönünde yaygın bir inanış vardır. Alanın 12.12.1991 tarihinde tescil kararı alınmıştır.

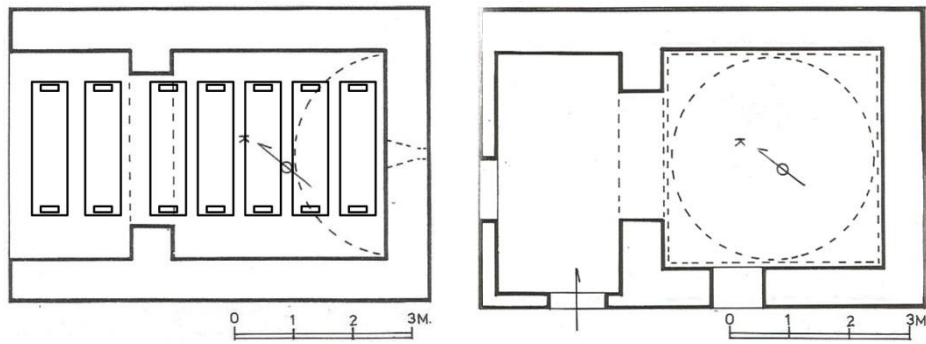
Şekil 3.13 Sır Hatunlar Türbesi plan şeması (Önkal (1991) çizimi üzerine sandukalar eklenerek yeniden düzenlenmiştir.)

Şehrin batı bölümünde konut dokusu içerisinde yer almaktadır (Şekil 3.12). Yedi Kardeşler ve Sire Hatunlar adları ile de anılmaktadır. Özgün plan şeması kare iken değişerek eyvan planlı türbeye benzer bir yapıya dönüşmüştür (Önkal, 1991) (Şekil 3.13). İki katlı olarak inşa edilen yapıda Alihan Türbesi'nde olduğu gibi zemin katta sandukaları bulunmaktadır. Üst kat ise mescit olarak kullanılmaktadır. Bu benzerlik sebebi ile Önkal yapıyı 14.yy ikinci yarısına tarihlemektedir. Yedi adet olan sandukaların beşi kare bölümde yer alırken iki tanesi kemer ile ayrılmış ön kısımda bulunmaktadır. Zemin kata giriş kuzeybatı yönündedir. Üst katın girişi ise güneybatı duvarının kuzey kısmında yer almaktadır. Yapının iki penceresi bulunmaktadır. Kapı ile aynı duvarda bulunan ve sıva üzerindeki girintiden kemerli olduğu anlaşılan küçük bir penceresi vardır. Diğer pencere ise sokağa bakan kuzeybatı cephesinde ahşap doğramalı dört bölmeli ve bir ara kayıtlı bir penceredir. Türbe için 12.12.1991 tarihinde tescil kararı alınmıştır.

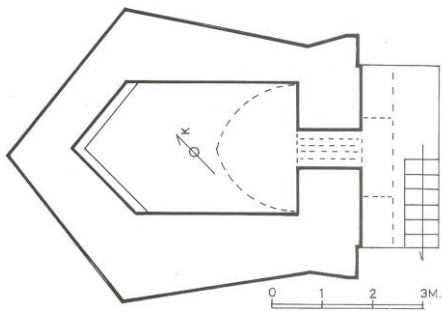
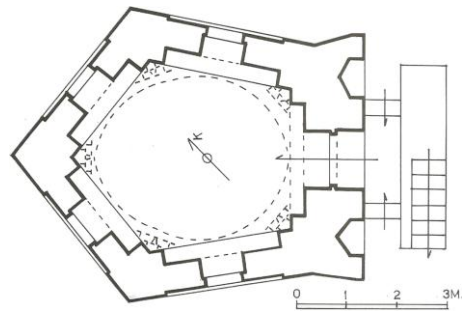
Şekil 3.15 Kara Kadı Necmettin Türbesi plan şeması (Önkal, 1991)

Türbe aynı adlı caminin doğusunda ayrı bir bahçe içerisinde yer almaktadır (Şekil 3.14a). Önkal (1991) yapının ismini Kara Kadı Mecdeddin Türbesi olarak kabul etmektedir. Ayrıca Karagazi, Kocabıyık ve Üç Lüle isimleri ile anıldığını aktarmaktadır. Plan şeması olarak ender rastlanan bir tür olan düzgün olmayan bir beşgen formun seçilmesi ve bu formun cenazelik katında da görülmesi, türbenin bu özelliği ile Tire’de bulunan diğer türbelerden farklılaşmasını sağlamaktadır (Şekil 3.14b ve Şekil 3.15). Genişletilmiş giriş cephesi kuzeybatıda yer alır. Kapı üstündeki mukarnas ve yanlarında bulunan nişler ile cephe zenginleştirilmiştir. Diğer cephelerde kemerli, taş söveli, demir parmaklıklı ve ahşap doğramalı pencereler yer almaktadır. İç mekan zemin kaplamasında Önkal çimento malzemeden bahsederken 2001 tarihli Kültür Envanteri fişlerinde altıgen tuğla kaplamalı olduğu yazmaktadır. Günümüzde zemin halı kaplama olup pencere yanlarındaki nişlerin kitap rafları şeklinde düzenlendiği görülmektedir. Bingiler ile geçilen basık ongen kasnak üzerinde bulunan eliptik kubbe kurşun kaplaması ile diğer Tire türbelerinden ayrılır. Türbe için 12.12.1991 tarihinde tescil kararı alınmıştır.

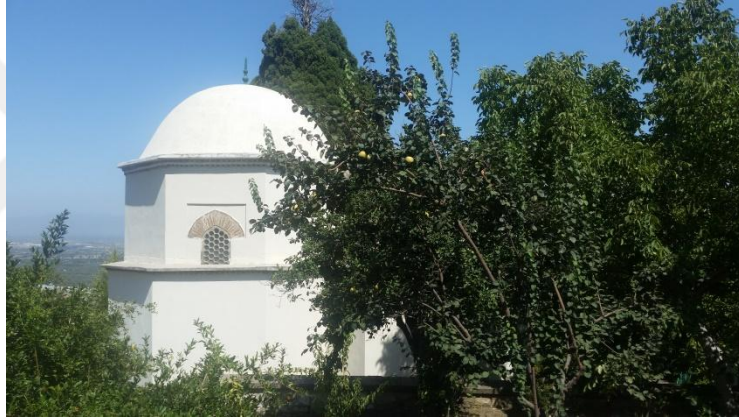
Şekil 3.16 Ali Baba Türbesi (21.08.2016)

Tire'nin doğusunda yer alan türbe birleşik iki sekizgen gövde ve taç kapı şeklindeki giriş nişi ile ön plana çıkmaktadır (Şekil 3.16 ve Şekil 3.17). Gövde yükseklikleri iki bölümde de aynı tutulmuş olup ana mekanın üzerinde bulunan kasnak yüksek olarak yapılmıştır. Yapı kuzeydoğu yönünden giriş almakta olup yapının kuzeybatı cephesinde iki ve güneybatı cephesinde bir penceresi bulunmaktadır. Ayrıca kasnağında kuzey ve güney yönlerine açılan vitraylı pencereleri vardır. Zemin pişmiş tuğla malzeme ile kaplanmış olup üzeri halı ile örtülmüştür. Ana mekan içerisinde ahşap sanduka yer almaktadır. Önkal (1991) türbeyi 15.yy ortalarına tarihlemektedir. Yapı 12.12.1991 tarihinde tescillenmiştir.

Bakımlı bir anıt mezar olan bulunduğu yamaç üzerinde zemin oturmaları sebebi ile oluşan kayma yapı çevresi zeminde ve güneybatı duvarında strüktürel çatlaklara sebep olmuştur (Şekil 3.49). Çatıdan akan sular sebebi ile boya yüzeyinde renk değişimi olan bölgeler bulunmaktadır. Ahşap pencere doğramalarında yoğun miktarda çürüme görülmektedir (Şekil 3.50). Denizlik boyalarında eskime söz konusudur.

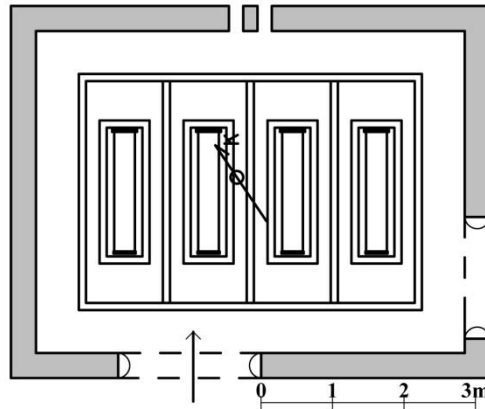
Şekil 3.19 İbn-i Melek Türbesi plan şeması

Şehir merkezinde bugünkü belediye binasının güneyinde bulunan park içerisinde, Süleyman Şah Türbesi'nin doğusunda yer almaktadır. Türbede İbn-i Melek lakaplı Abdullah İzzettin Ferište, Mevlana Nizamettin, Evliya Ali Efendi ve Mehmet Efendi'nin yattıkları, belediyece konulmuş bilgilendirme tabelasında belirtilmektedir. Evliya Çelebi medresede pencereci bir kabirde gömülü olduklarından bahsetmektedir. Bugünkü durumuna 50'li yıllardaki onarım ile gelmiştir. Günümüzde dört tarafı yüksek duvarlar ile çevrili olup, batı yönünde bulunan döner demir kapı ile korunan sivri kemerden içeriye girilmektedir (Şekil 3.18). Güney yönünde kapıya oranla daha küçük boyutlardaki sivri kemerli pencere ile doğu duvarının merkezden güneye kayan bölümünde küçük bir penceresi daha bulunmaktadır (Şekil 3.19). Duvarlar mermer kaplanmış durumdadır. Zemin dökme mozaik ile kaplanmış, mezarlar aynı malzemeden sandukalar ile çevrelenmiştir. 12.12.1991 tarihinde yapı tescillenmiştir.

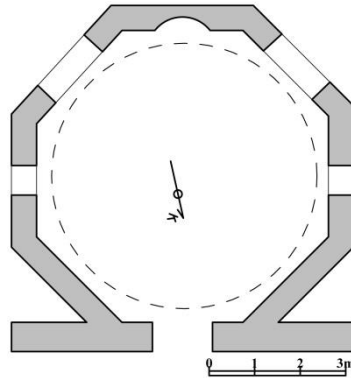
Şekil 3.21 Çeşme Alanı Türbesi plan şeması

2001 tarihli Kültür Envanteri fişinde Çeşme Alanı Türbesi olarak geçen yapıdır (Baysal, 2001). Önkol (1991) ise yapının Sarı Ali Mescidi olmasının daha mümkün olduğunu belirtir. Konut dokusunun dışında, şehrin güney doğusundaki zeytinlik alanda yer almaktadır (Şekil 3.20). Moloz taş duvar örgüsüne sahip yapı sekizgen plan şemasında olup giriş cephesi olan kuzey cephesi duvarları yanlara doğru uzayarak kübik algısı yaratmaktadır (Şekil 3.21). Tuğla malzemeden yapılmış kemerli giriş kapısı basit bir taş kapı izlenimi uyandırmaktadır. Güney duvarında tuğla malzemeden yapılmış mukarnaslı bir mihrabı bulunmaktadır. Mihrap duvarına bitişik kenarlarda büyük pencereler bulunurken doğu-batı yönündeki duvarlarda daha yukarıda yer alan küçük pencereler mevcuttur. Üzerinde rezonatörler bulunan pandantifler ile geçilen sekizgen kasağa oturan, büyük kısmı yıkılmış bir kubbesi bulunmaktadır. Toprak kaplı zeminde daha önceden bir mezar yapısı varsa da görülmemektedir. 15.yy ilk yarısına tarihlenmektedir. 12.12.1991 tarihinde tescil kararı alınmıştır.

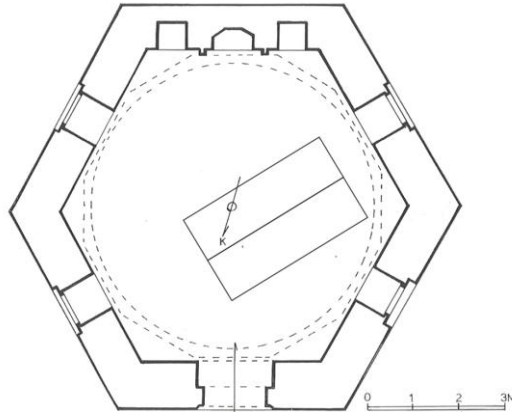
Kara Hasan Camisi'nin kuzey doğusunda yüksek bir platform üzerinde yer almaktadır. Altıgen plan şemasında almaşık duvar örgü tekniği ile yapılmıştır. Kuzey yönündeki mermer söveli açıklıktan giriş almaktadır. Güney duvarında mukarnaslı bir mihrap ve iki yanında birer küçük niş bulunmaktadır. Diğer cephelerinde kemerli pencere açıklıkları yer almaktadır. İçeride iki mezar görülebilmektedir (Şekil 3.22). Tromplar ile geçilen alttaki köşeleri kırılmış altıgen formlu, üstteki düzgün onikigen şeklindeki iki kasnak kubbeyi taşımaktadır (Şekil 3.23). Ali Paşa'nın ölüm tarihi 1640 olarak belirtilmekte ancak yapı 15.yy'a tarihlenmektedir (Önkol, 1991). Ayrıca bu durumu türbenin cami ile beraber yapıldığı ancak banisi<sup>7</sup> Kara Hasan'ın buraya gömülmediği şeklinde açıklamaktadır. Türbe için 12.12.1991 tarihinde tescil kararı alınmıştır.

Şekil 3.23 Cağaloğlu Ali Paşa Türbesi plan şeması (Önkol (1991) çizimi üzerine sanduka eklenerek yeniden düzenlenmiştir.)

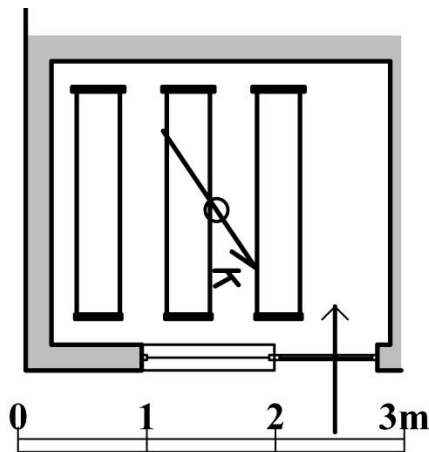
Derekahve semtinin yukarısında bulunan Şeyh Cami'nin doğu duvarına bitişik, basit bir mekandır (Şekil 3.26). Tek yöne eğimli ahşap çatısı bulunmaktadır. Çatı caminin pencerelerinden birini bölmektedir. İçeride üç adet sıvalı sanduka bulunmaktadır (Şekil 3.27). Doğuda bulunan geniş açıklığı demir parmaklık ile kapatılmıştır. Caminin yapım tarihinin 16.yy sonu olduğu göz önüne alındığında (Aslanoğlu, 1978) aynı dönemlerde türbe kısmının da oluşturulduğu kabul edilebilir.

Şekil 3.27 Şeyh Nasurettin Türbesi plan şeması

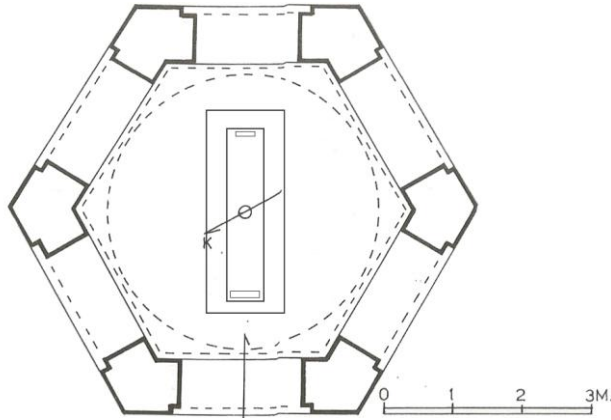
Tire'nin güneydoğusunda Rum Mehmet Paşa ya da Kestane Camisi olarak anılan caminin bahçesinin güneybatısında yer almaktadır. Tire'deki tek baldaken türbe olması ile diğer türbelerden ayrılmaktadır (Şekil 3.28). Altıgen şemadaki yapı (Şekil 3.29) içte mukarnas ile geçilmiş sıvalı kubbe ile örtülü iken dıştan tuğla malzemeden piramidal külâh ile örtülmektedir. Taş ayaklar arası demir parmaklıklar ile kapatılmış, giriş kuzeybatı yönündeki bir platformdan sağlanmıştır. Moloz taş üzerine sıvalı bir sanduka bulunmaktadır. Zeminini özgün formunu korumuş, altıgen tuğla kaplamadır. Rum Mehmet Paşa'nın bu caminin inşaatını yaptırdığı fakat Üsküdar'da gömülü olduğu bilinmektedir. Bu sebeple cami ile birlikte –caminin kitabesinden anlaşıldığı üzere- 1472 tarihinde inşa edildiği düşünülen türbede kimin yattığı bilinmemektedir (Önkal, 1991). 12.12.1991 tarihinde yapı tescillenerek korumaya alınmıştır.

Şekil 3.29 Rum Mehmet Paşa Türbesi plan şeması (Önkal (1991) çizimi üzerine sanduka eklenerek yeniden düzenlenmiştir.)

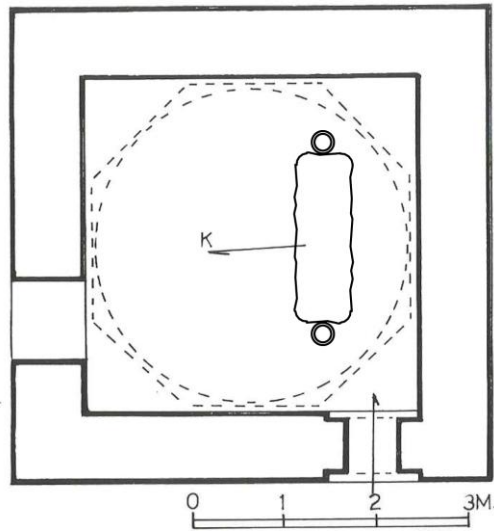
Ayıran Dede ya da Kazanoğlu Türbesi gibi isimler ile de anılmaktadır. Konut dokusunun içerisinde bir bahçe içerisinde yer almaktadır (Şekil 3.30). Kare planlı bir yapı olup üçgen bingiler ile onikigen kasmağa geçiş sağlanmıştır (Şekil 3.31). Batı cephesinin güneyinde alçak bir kapıdan giriş almaktadır. Kuzey cephesinde ise bir penceresi bulunmaktadır. Envanter fişinde (Baysal, 2001) iki mezardan bahsedilmektedir ancak sadece toprak yığılarak oluşturulmuş bir mezar algılanabilmektedir. Yapı için 12.12.1991 tarihinde tescil kararı alınmıştır.

Şekil 3.31 Hacı Fakih Türbesi plan şeması (Önkal (1991) çizimi üzerine sanduka eklenerek yeniden düzenlenmiştir.)

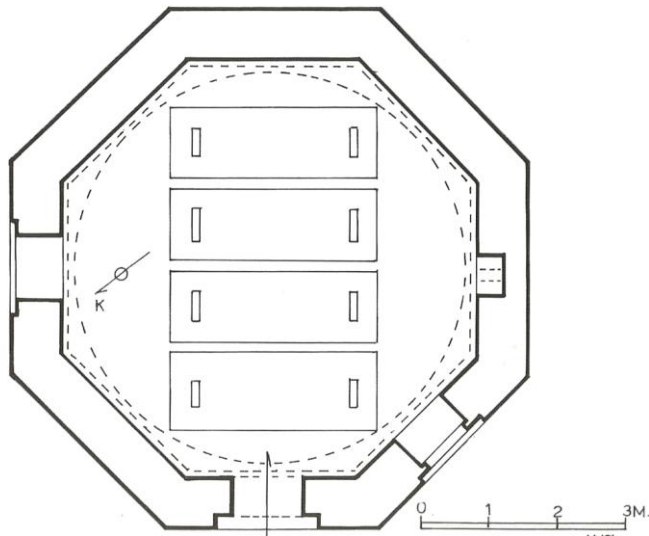
Hisarlık Köyü yolu üzerinde bulunmaktadır. Almaşık duvar örgülü yapı sekizgen plan şemasına sahiptir (Şekil 3.32 ve Şekil 3.33). Kubbenin kasnak olmadan pandantifler ile beden duvarları üzerine oturduğu farklı bir örnektir. Kuzeybatısından giriş almakta olup batı ve kuzeydoğu cephelerinde penceresi bulunmaktadır. İçeride 4 adet mezar bulunmakta olup yalnız birinde bulunan yazılı mezar taşında “Balım Sultan oğlu Lütfullah Çelebi” adı geçmektedir (Önkal, 1991). Bu taşın hareketle yapının 1510 yılında yapıldığı sanılmaktadır. 12.12.1991 tarihinde türbe tescillenmiştir.

Şekil 3.33 Balım Sultan Türbesi plan şeması (Önkal, 1991)

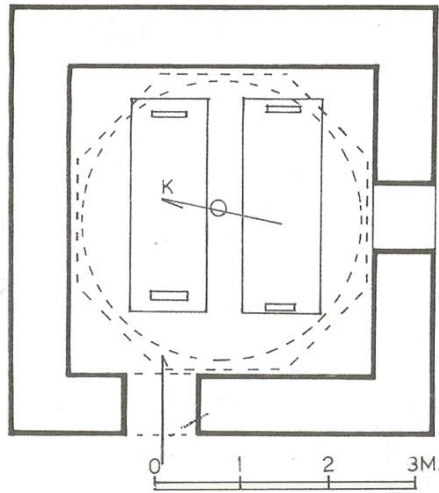
Balım Sultan Türbesinin bulunduğu alanda yer almaktadır. Gül Hatun, Sarı İsmail, Anonim Türbe gibi farklı isimler ile anılsa da Önkol (1991) içerideki mezar taşından hareketle İsa Baba demeyi tercih etmiştir. Moloz taş yığma kübik gövde üzerinde bingiler ile geçilmiş sekizgen kasnağı bulunmaktadır (Şekil 3.34 ve Şekil 3.35). Batı cephesinden giriş almakta olup güneyde bir penceresi ile içeri ışık alımı sağlanmıştır. İki mezar bulunan mekan sıva ile kaplıdır. İsa Baba adı geçen mezar taşından hareketle 15.yy sonlarında inşa edildiği düşünülmektedir (Önkol, 1991). Türbe için 12.12.1991 tarihinde tescil kararı alınmıştır.

Şekil 3.35 İsa Baba Türbesi plan şeması (Önkol, 1991)

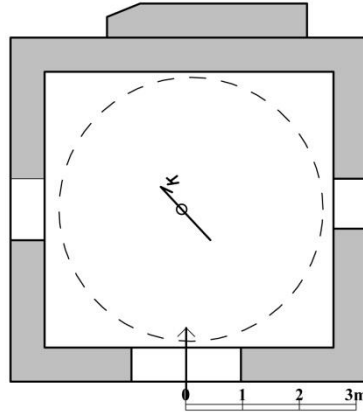
Işıklar Köyü yolunda, bugün tarlalar arasında kalmış köy mezarlığında yer almaktadır (Şekil 3.38). Kübik plan şemasına sahip yapıda kubbeyi taşıyan sekizgen kasnağa pandantifler ile geçilmiştir (Şekil 3.39). Moloz taş duvar örgüsündeki yapının açıklık çevrelerinde tuğla malzeme kullanılmıştır. Yapının girişi güneybatı cephesinde olup, kuzeybatı ve kuzey doğu cephelerinde birer penceresi bulunmaktadır. Güneybatı cephesinde başka bir yapıya ait duvar kalıntısı bulunmakta, köy halkı bu alanda eski bir imareten bahsetmektedir (Kaçan, 2012). Sıvalı iç mekanda kubbe alt hizasında korniş, kemerler üzerinde alçı işlemler bulunmaktadır. Yapıda tescil kararı bulunmamaktadır. Plan, kasnak, pandantif unsurların bir arada kullanılması ve duvar örgü tekniği ile Çeşme Alanı Türbesine benzemektedir. Bu benzerlik neticesinde 15. yüzyılda yapıldığını düşünmektedir.

Şekil 3.39 Işıklar Türbesi plan şeması

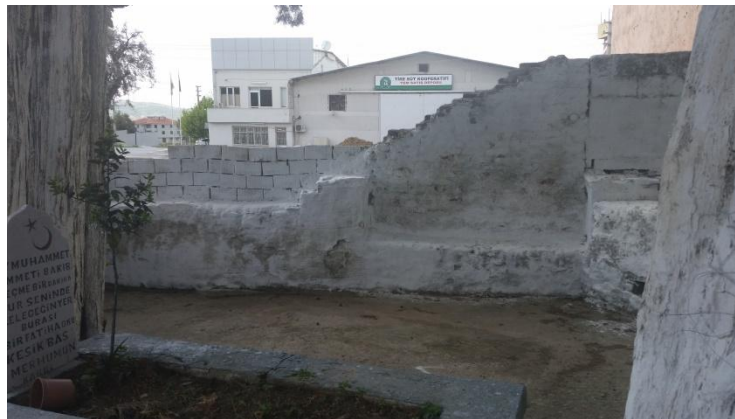
Kesikbaş Kabri, baş kısmına günümüz Türkçesi ile yazılmış mezar taşı konulmuş basit bir mezardır. Bir bahçe içerisinde yer almakta olup yapı niteliğinde kapalı bir hacim ile tanımlanamamaktadır. Bahçeyi tanımlayan alçak duvarlar özgün değildir ve yakan zamanda delikli tuğla ile niteliksiz bir biçimde duvar kotu arttırılmıştır (Şekil 3.40). Ayrıca mezarın çevresindeki zemin beton ile kaplanmıştır. Alanı çevreleyen duvarlarda nemlenme ve sıva kayıpları görülmektedir. Yan parselde devam etmekte olan park düzenlemesi çalışması sırasında Nisan 2015’de kabir beyaza boyanmıştır.

Şekil 3.40 Kesikbaş Kabri duvar ekleri (03.05.2015)

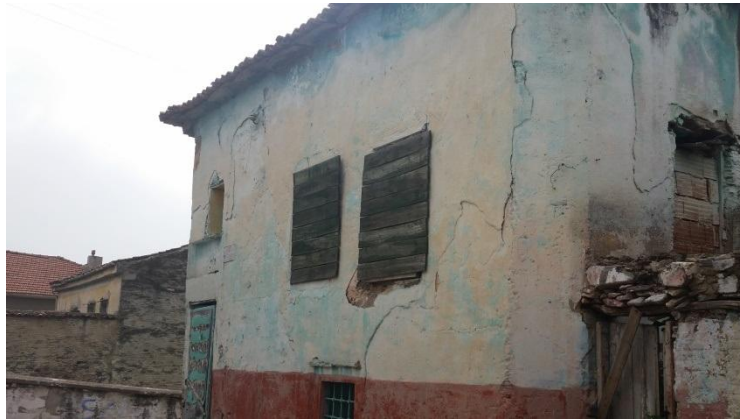
Yapı bir parselin sınırlarını tutacak şekilde planlanmış olup, mimari biçimlenişinin cephe kotunda konutlardan farklılaşmamasından dolayı doku içerisinde türbe olarak ayırt edilememektedir. Baysal'ın (2001) kültür envanteri fişinde ve Armağan'ın (2006) bildirisinde konut olarak kullanıldığı söylenmektedir. 1991 yılından sonra geçirdiği onarımda üst kata çıkışı sağlayan açıklık üzerine betonarme lento ilave edilmiştir. Doğu cephesine bir bahçe duvarı eklenmiştir. Üst kat açıklıkları ahşap elemanlar ve tuğla duvar ile kapatılmıştır (Şekil 3.41). Çatısında ve duvar diplerinde nemlenme ve buna bağlı bitki oluşumları ile yosunlanmalar mevcuttur. Doğu cephesinde bulunan pencere açıklığını doğraması kaybolmuştur. Kuzey cephesi hariç sıva üzerine boyalı olup dökülmeler görülmektedir. Türbe girişinde yer alan ahşap tablalı kapıda boya dökülmeleri görülmektedir.

Şekil 3.41 Alihan Türbesi kapatılmış pencereleri (28.04.2015)

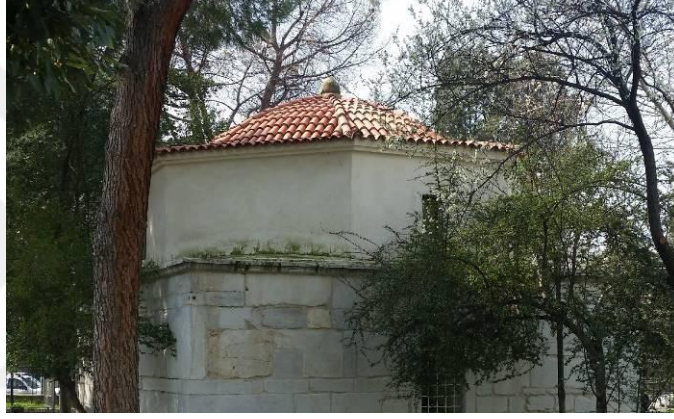
Kent merkezinde park içerisinde bulunan yapı genel olarak iyi durumdadır. Önköl (1996) yapının özgünlüğünün zarar gördüğünü “1954-1956 yılları arasında onarılan türbenin içi tamamen sıvandığından çok basit bir iç mekan tesiri bırakmaktadır. Hatta kubbe yuvarlağına intikali sağlayan unsurlar dahi deforme olmuş ve özelliklerini kaybetmişlerdir” şeklinde açıklamaktadır. Zemin onarımlar sırasında taş malzeme ile kaplamıştır. Mezarlar beton ile çevrelenmiş ve mezar taşları sabitlenmiştir. Ahşap tablalı kapı yakın dönemde değiştirilmiştir. Kasnak diplerinde ve kubbede yosunlanma görülmektedir (Şekil 3.42). Gövde diplerinde yer yer bitkilenmeye rastlanmaktadır.

Şekil 3.42 Süleyman Şah Türbesi kasnağında yosunlanma (09.03.2015)

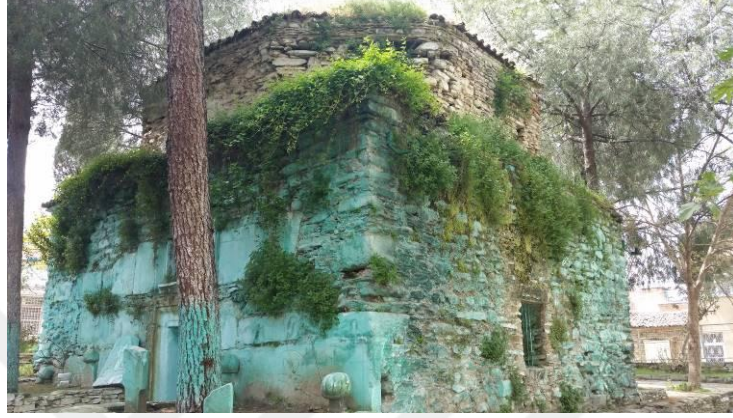
Türbede çatıdan ve zeminden gelen su nedeni ile yoğun nemlenme görülmektedir. Dış mekanda ve çatıda yoğun bitkilenme ve yosunlanmaya sebep olan nemlenme, iç mekanda boya yüzeyinde renk değişimi olarak görülmektedir (Şekil 3.43) Mezarlar seramik levhalar ile sınırlandırılmıştır (Şekil 3.44). Giriş kapısı özgün olmayıp, demir kapı bulunmaktadır. Cephede kaplama olarak kullanılan ve kapı üzerinde yer alan devşirme taş yerinden çıkmıştır, bir ucu kırılmış vaziyette kapının yanında

durmaktadır. Cephe köşe bölgelerinde bağlayıcı kayıpları başlamıştır. Pencere açıklıklarının üst kısımlarındaki sıvalar dökülmüştür. Pencereelerde bulunan demir parmaklıklar oksitlenmiştir. Yapının sıvasız cepheleri yeşil ile boyanmış ve bu boya eskimiş durumdadır.

Şekil 3.43 Alamadan Dede Türbesi kasağında bitkilenme ve cephedeki boya kalıntıları (28.04.2015)

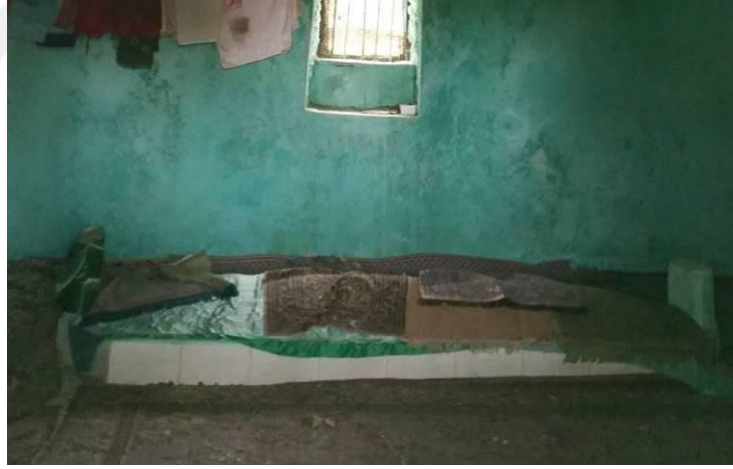
Şekil 3.44 Alamadan Dede Türbesi iç mekanı (28.04.2015)

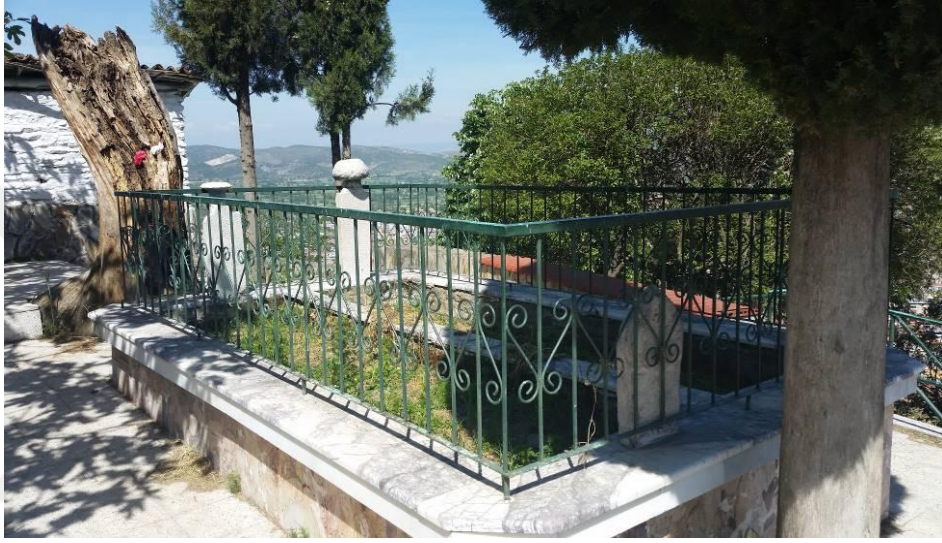
Şekil 3.45 Buğday Dede Mezarı (03.05.2015)

Kentin yüksek bir bölgesinde bulunan Buğday Dede Mezarı düzleştirilmiş bir alanda bulunan açık bir mezardır. Mezarın baş ve ayak ucu bölümlerinde birer selvi ağacı bulunmaktadır. Başucu bölümünde bulunan ağaç kurumuştur ancak gövde bölümü korunmuştur. Mezarlar betonarme sandukalar ile çevrelenmiştir. Sanduka dışları iki farklı mermer kullanılarak kaplanmış, demir ferforje ile korumaya alınmıştır (Şekil 3.45). Mezarın bulunduğu platform karo mozaik malzeme ile kaplanmıştır. Zemin üzerinde bitkilenme görülmektedir.

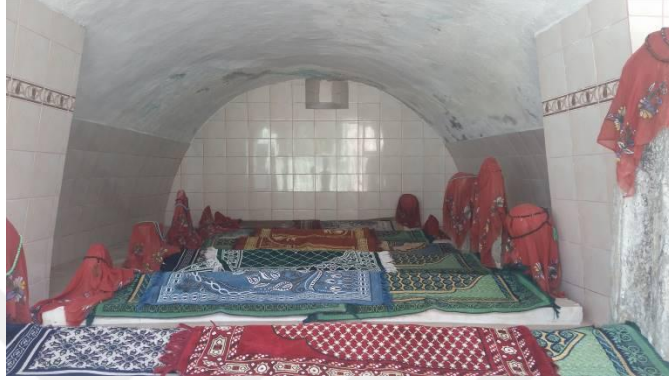
Türbe, Tire'deki en fazla değişikliğe uğramış mezar yapısıdır. Plan kurgusunun kare plandan dikdörtgen şemaya, daha sonra da eyvan şeklinde bir türbeye dönüşmesi erken dönem müdahalesidir. Ancak yakın dönemlerde mezarların beton ile kaplandığı ve taşların sabitlendiği, duvarların zeminden kemer başlangıç hizasına kadar seramik ile kaplandığı görülmektedir (Şekil 3.46). Aynı şekilde dış cephenin zemin kat hizası da seramik ile kaplanmıştır (Şekil 3.47). PVC malzemeden kapı

Şekil 3.46 Sır Hatunlar Türbesi iç mekanında seramik kaplama (03.05.2015)

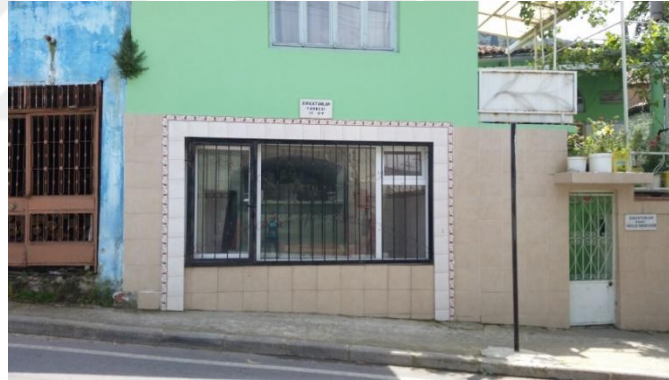
olarak da kullanılabilen bir pencere ile dışındaki demir ferforje etrafı farklılaşan seramik ile çevrelenmiştir. Yapı bakımlıdır ancak yapılmış olan müdahaleler özgünlüğünü büyük ölçüde kaybetmesine yol açmıştır. Ayrıca yapının mevcut mimari biçimi, konut dokusu içerisinde diğer yapılardan ayırt edilemeyen bir mezar yapısı olmasına sebep olmaktadır.

Şekil 3.47 Sır Hatunlar Türbesi seramik cephe kaplaması (03.05.2015)

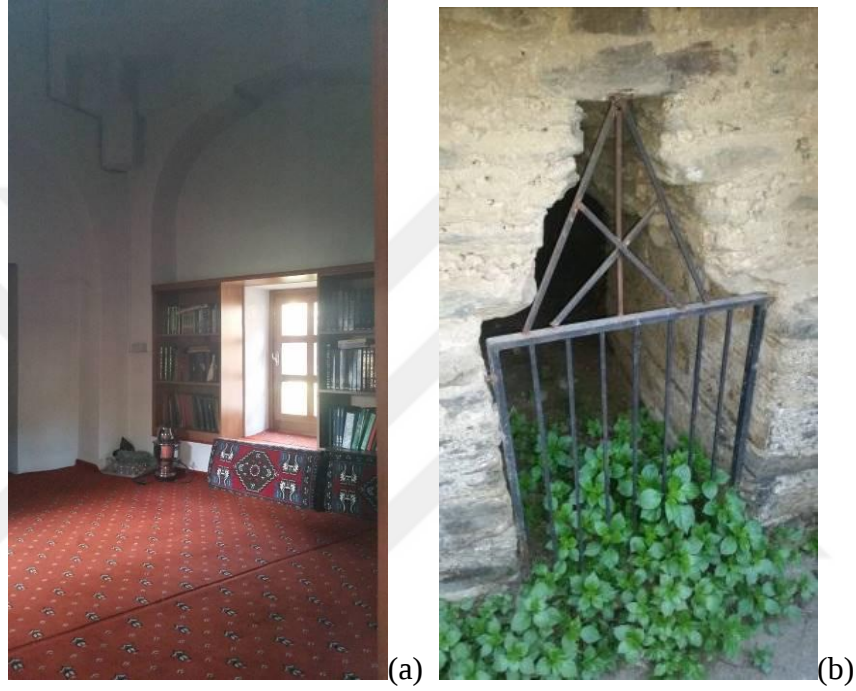
Şekil 3.48 a) Kitaplık rafları b) Zeminde görülen bitkilenme (12.04.2015)

Türbe, Kara Kadı Necmettin Camisi'nin doğu bölümünde, camiden farklı bir giriş ile ulaşılan bir bahçe içerisinde yer almaktadır. Bahçenin girişi sokaktan algılanır olmasına rağmen yapı, bahçe içerisine girilene dek algılanamamaktadır. Üst katında pencere içlerinde kurgulanmış raflar ile küçük bir kitaplık olarak kullanılmaktadır. Yapının düzenli olarak bakımlarının yapıldığı anlaşılmaktadır. Ancak yapının dış cephesi diplerinde bitkilenme görülmektedir (Şekil 3.48).

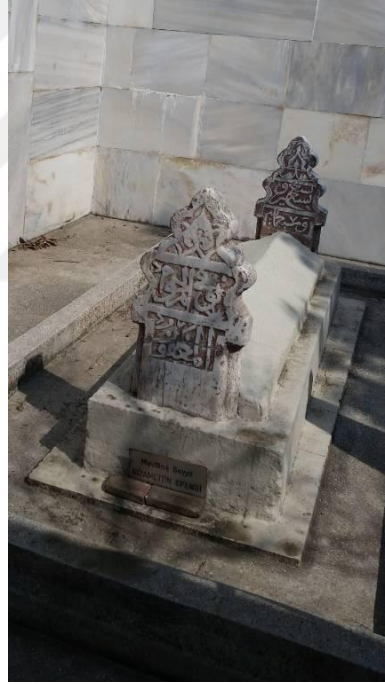
Özgünlüğünün onarımlar ile yok olması türbenin en önemli sorunudur. Duvarları mermer ile yenilenmiştir. Mezarlar çimento malzeme ile oluşturulmuş sandukalar barındırmaktadır. Mezar taşlarının yakın döneme kadar koyu renk boyalı olduğu fotoğraflardan görülmekte, boyanın daha sonradan temizlendiği anlaşılmaktadır. Ancak mezar taşlarının yazılı kısımları arasında bu boya hala görülebilmektedir (Şekil 3.51). Duvar diplerinde bitkilenme mevcuttur.

Şekil 3.51 İbn-i Melek Türbesi mezar taşları üzerinde boya kalıntısı (09.03.2015)

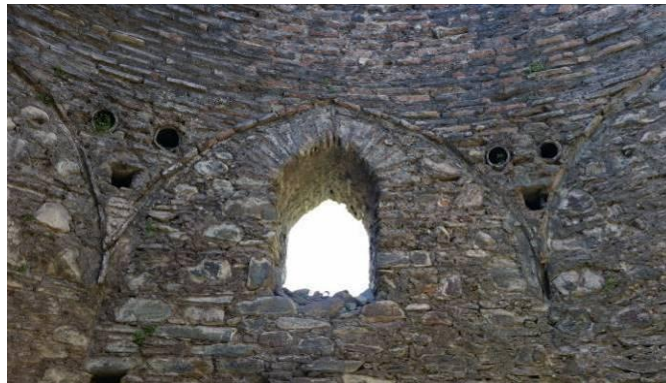
Tire’de Cağaloğlu Ali Paşa ve Yağlıoğlu türbelerinde mihrap bulunmaktadır. Çeşme Alanı Türbesi bu yönden söz konusu yapılara benzemekte, ancak mimari açıdan bakıldığında rezonatörlerin bulunması (Şekil 3.52) diğer yapılarda benzeri olmayan bir özellik olarak karşımıza çıkmaktadır. Bu veriler göz önüne alındığında Önkol’ın (1996) yapının mescit olduğu düşüncesinin kabul olasılığı devam etmektedir.

Şekil 3.52 Çeşme Alanı Türbesi’nde bulunan rezonatörler (03.05.2015)

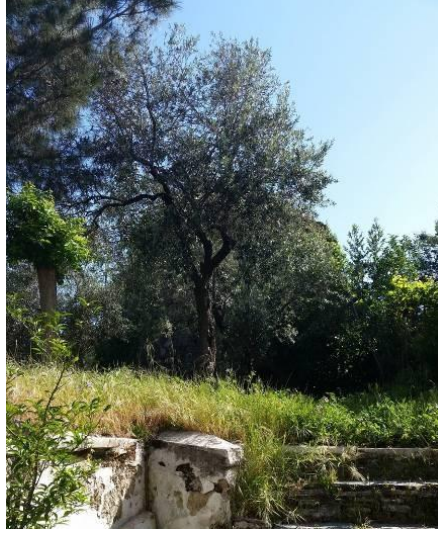
Cami bahçesinden ulaşılan yapının çevresindeki ağaçlar, büyümüş bitkiler ve dış cephesinin de büyük oranda bitki ile kaplanmış olması sebebiyle algılanması oldukça güçtür (Şekil 3.53). Ayrıca bitkilerin boylarının yüksek olması yapıya ulaşmada güçlük yaşanmaktadır. Cephe üzerindeki bitkilenme bağlayıcı malzemeye zarar vermektedir.

Şekil 3.53 Karahasan Camisi bahçesinden Cağaloğlu Türbesine bakış (03.05.2015)

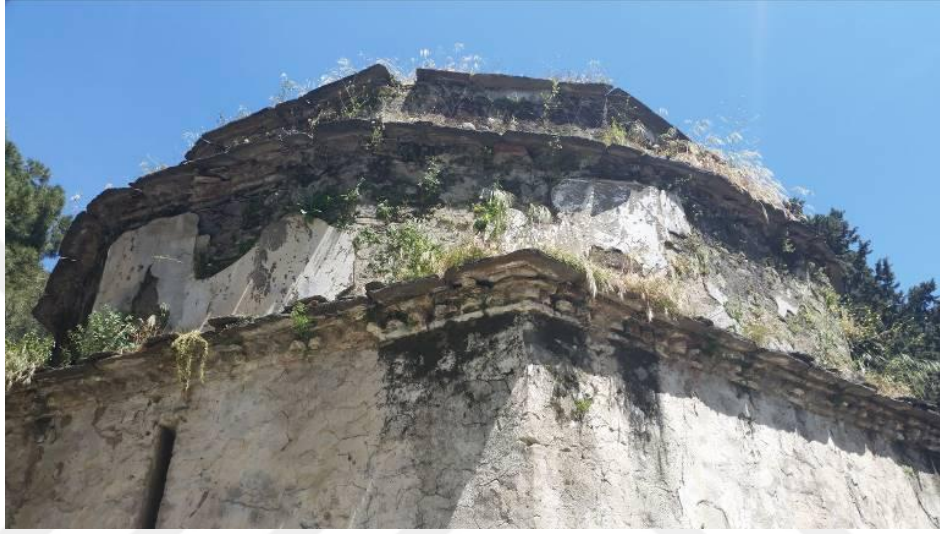
Şekil 3.55 Yağlıoğlu Türbesi kasnağında bitkilenme, duvarlarında neme bağlı akıntı ve eleman deformasyonları (03.05.2015)

kırılmalar görülmektedir (Şekil 3.55). Dış etken kaynaklı nemlenmeye bağlı çatı yüzeyleri ve zemin diplerinde bitkilenmeye rastlanmaktadır. Sıva yüzeylerinde nemlenmeye bağlı izler ile birlikte yer yer dökülmeler görülmektedir. Özellikle kasnak çevresinde ise ciddi sıva kayıpları mevcuttur. Sıva yüzeyinde kirlenme ve akıntıya bağlı renk değişimleri görülmektedir. Pencere doğramaları yok olmuş, mevcut demir koruma oksitlenmiştir

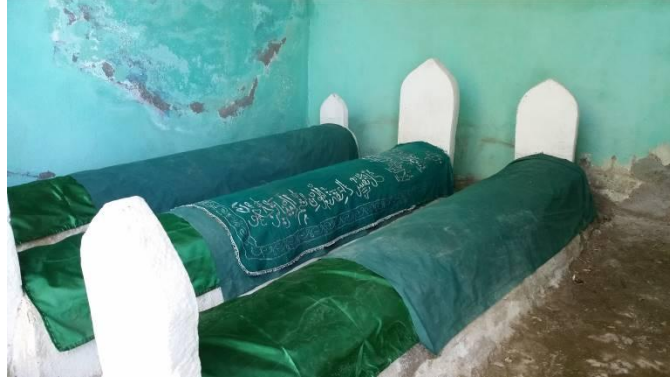
Şekil 3.56 Şeyh Nasurettin Türbesi duvar da nemlenme ve zeminde beton uygulaması (12.04.2015)

Sanatsal değeri bulunmayan mezar, Şeyh Cami'nin doğu bölümünde bulunan mezarların üstünün tek yöne eğimli bir çatı ile kapatılması ve alçak duvar üzerine demir koruma konularak oluşturulmuş bir mekandır. İç duvarlarında nemlenmeye bağlı sıva ve boya dökülmeleri görülmektedir. Çatısındaki ahşaplarda neme bağlı renk değişimi ve kılcal çatlaklar mevcuttur. Zemin ve mezarlar beton ile kaplanmış olup mezar taşları sabitlenmiştir (Şekil 3.56).

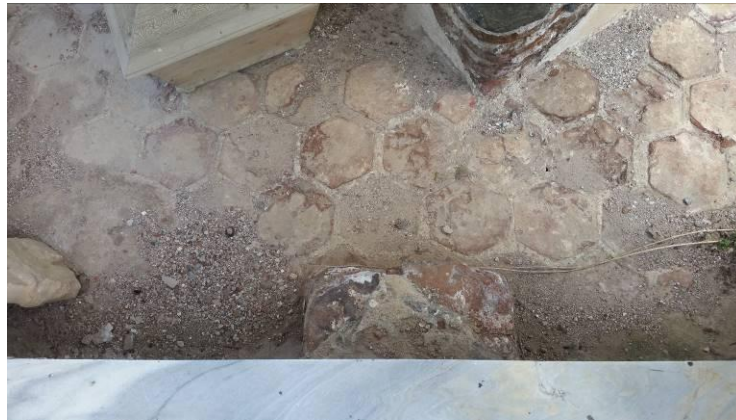
Şekil 3.57 Rum Mehmet Paşa Türbesi'nin korumasız özgün tuğla yer döşemesi (03.05.2015)

Türbede ciddi bir restorasyon çalışması yapılmıştır. Önceleri taş ayaklar arasında bulunan tuğla duvarlar sökülüş ve yapının baldaken kurgusu algılanır hale getirilmiştir. Bu onarım sırasında külahın da onarıldığı fotoğraflarla izlenebilmektedir. Günümüzde yapının iç mekanını örten kubbesinde nemlenmeye bağlı oluşmuş izler ve kılcal sıva çatlakları bulunmaktadır. Kemerler arasında kullanılan ahşap gergi elemanlarında da çatlaklar görülmektedir. Giriş platformu üzerinde yosunlanma görülmektedir. Özgün tuğla zemin döşemesi ise korumaya alınmamış ve aşınmaya devam etmektedir (Şekil 3.57).

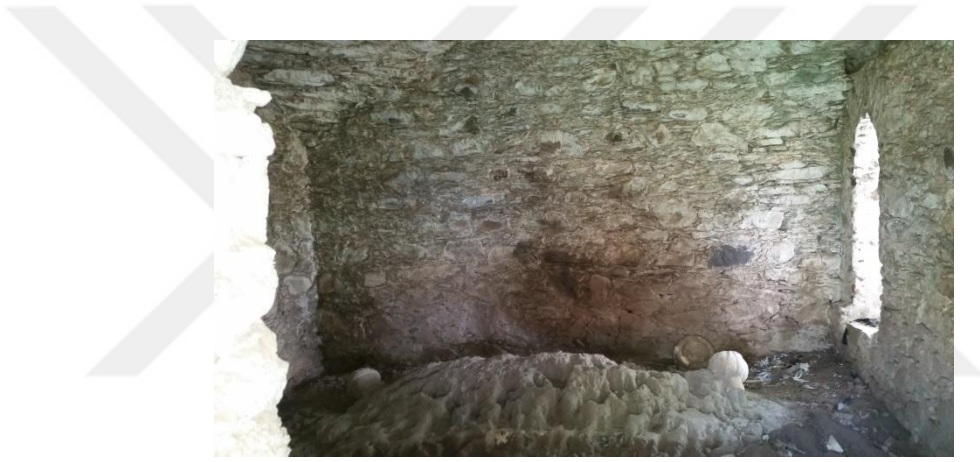
Şekil 3.58 Hacı Fakih Türbesi iç mekanında boya eskimesi (03.05.2015)

Bakımsız durumdaki yapının kubbe ve kasnak çevresinde yoğun bitkilenme görülmektedir. Duvar yüzeylerinde neme bağlı yosun oluşmuştur. İçte ve dışta taş üzerine badanalı olan yapıda boya eskimesi gözlenmektedir (Şekil 3.58). Açıklıklarda bulunan doğramalar kaybolmuş, demir korumalar ve demir giriş kapısı yer yer oksitlenmiştir.

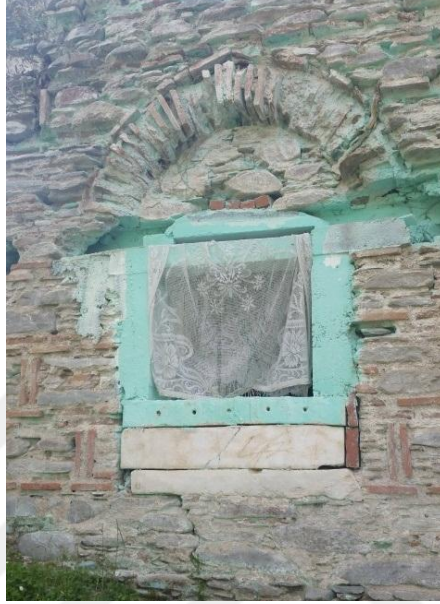
Balım Sultan Türbesi köye ulaşımı sağlayan yol üzerinde geniş bir parselde yer almaktadır. Bilgilendirme tabelaları ile yapının varlığı belirtilmiştir. Zaman içerisinde müdahale edildiği anlaşılan yapının kuzeydoğu cephesindeki penceresi farklı boylarda bloklar ile daraltılarak mimari özelliği zedelenmiş, çimento malzeme ile söve yapılmıştır (Şekil 3.59). Yapının duvarları içerisindeki ahşap hatılların büyük kısmı yok olmuş, bu durum cephe yüzeyinde kanalların açılmasına sebep

olmuştur. Almaşık duvarın bağlayıcı malzemesi özellikle tuğla kemerlerde azalmıştır. Taş duvarların bir dönem yeşil boya ile boyalı olduğu derz aralarındaki kalıntılardan ve söve yüzeylerinden anlaşılmaktadır. Yapı saçak ve diplerinde neme bağlı olarak bitkilenme görülmektedir.

Şekil 3.59 BalımSultan Türbesi kuzeydoğu penceresi (03.05.2015)

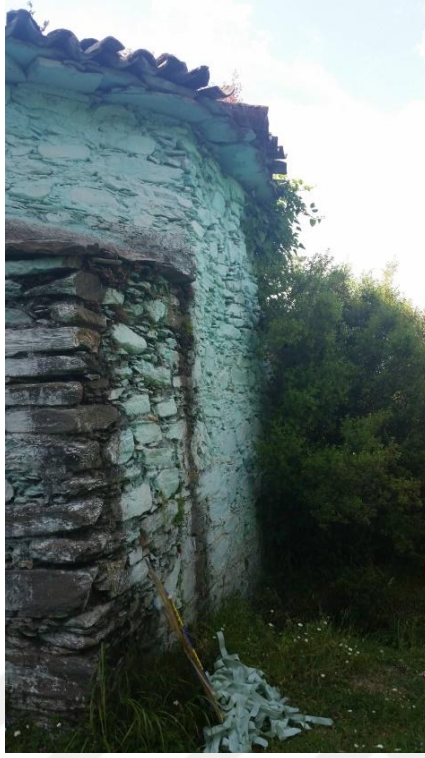
Hisarlık Köyü yolu üzerinde bulunan yapıya bilgilendirme tabelaları ulaşılmaktadır. Balım Sultan Türbesi'ne göre daha alçak kotta bulunan yapının dışında zemin kotu yükselmiş, iç kotu alçakta kalmasına sebep olmuştur. Kuzey cephesinde yoğun olarak bitkilenme görülmekte olup bağlayıcı malzemenin durumu tespit edilememiştir.. Yapı diplerinde ve kubbesinde de bitkilenme gözlenmektedir Yapının batı cephesi yeşil renk boya ile boyanmıştır Doğu cephesinde kasnaktan akan su ile boya yüzeyinde lekeler oluşmuştur (Şekil 3.60).

Şekil 3.60 İsa Baba Türbesi doğu cephesinde akıntı izi (03.05.2015)

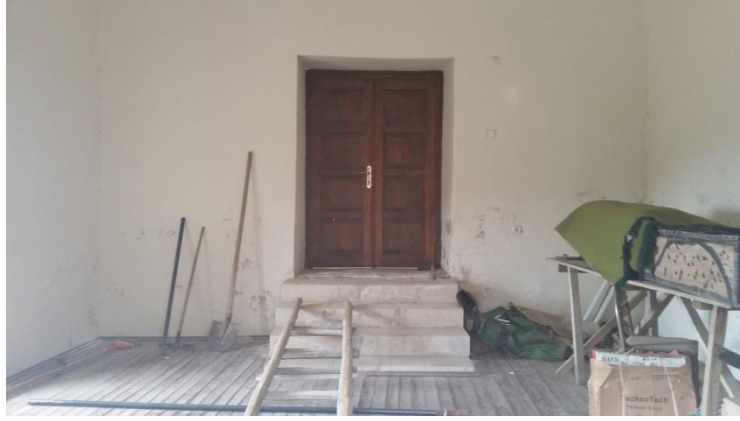
Şekil 3.61 Molla Çelebi Mehmet Türbesi iç mekanı (03.05.2015)

Türbenin üst katı hemen yanında bulunan Molla Çelebi Mehmet Camisi'nin depo alanı olarak kullanılmaktadır(Şekil 3.61). Yapının duvar diplerinde ve cenazelik kat girişi önünde bitkilenme görülmektedir. Cenazelik katının tavanında önceki dönemlerde müdahale edildiğini gösteren betonarme bir kiriş görülmektedir. Açıklıklarda kullanılan demir parmaklıklarda az miktarda oksitlenme görülmektedir.

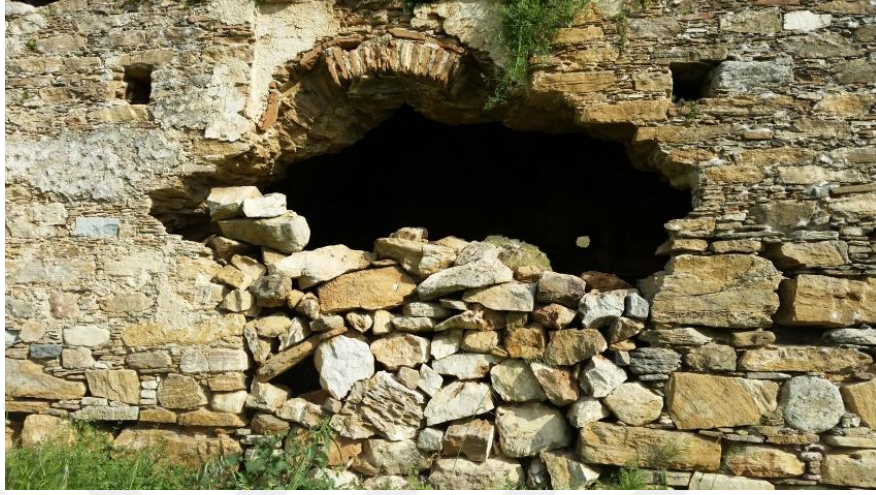
Şekil 3.62 Işıklar Türbesi kuzeybatı açıklığı (03.05.2015)

Yapıya ait açıklıkların çevresinde yıkıntılar meydana gelmiştir (Şekil 3.62). Bağlayıcı malzemenin aşındığı görülmekte olup yıkıntı miktarının artacağı öngörülmektedir. Yıkılan taşların gelişi güzel yerleştirilmesi ile bir takım kapatma girişimleri görülse de bilinçsiz bir müdahale olduğu anlaşılmaktadır.

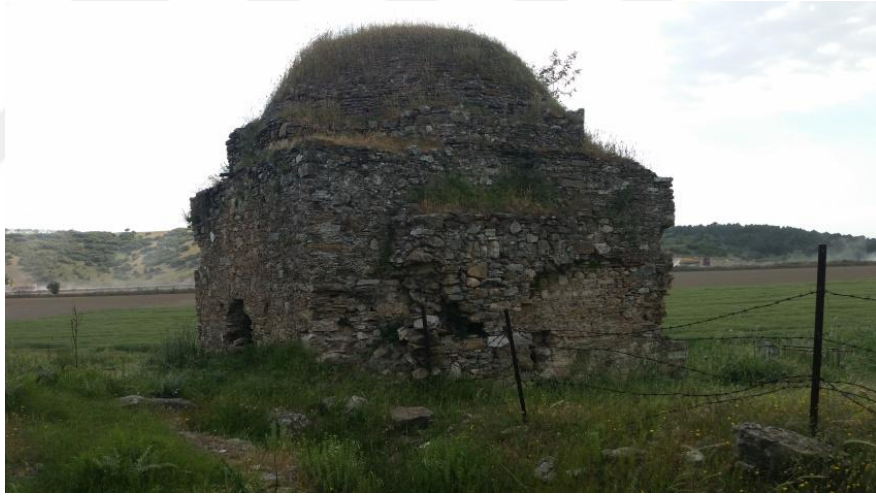
Şekil 3.63 Işıklar Türbesi kuzeydoğu görünüşü (03.05.2015)

Doğu bölgesinde zemin seviyesinin artması sonucu yapı toprağa gömülmüştür (Şekil 3.63). Bu bölgeden yoğun olarak nem almaktadır. Duvar içlerinde kullanılmış ahşap hatılların yok olduğu iç mekandan anlaşılmaktadır. Kubbe tepesinde birkaç sıra malzeme kaybı bulunmaktadır. İç mekan sıvasında nemlenme ile leke oluşumu ve çatlaklar gözlenmektedir. İç mekanda bulunan süslemelerin algısı nem ve kire bağlı olarak azalmıştır. Yapı çevresinde, kubbesinde ve kasnak çevresinde yoğun

bitkilenme mevcuttur. Yapının kısa sürede korumaya alınmaması ömrünün kısılmasına sebep olacaktır.

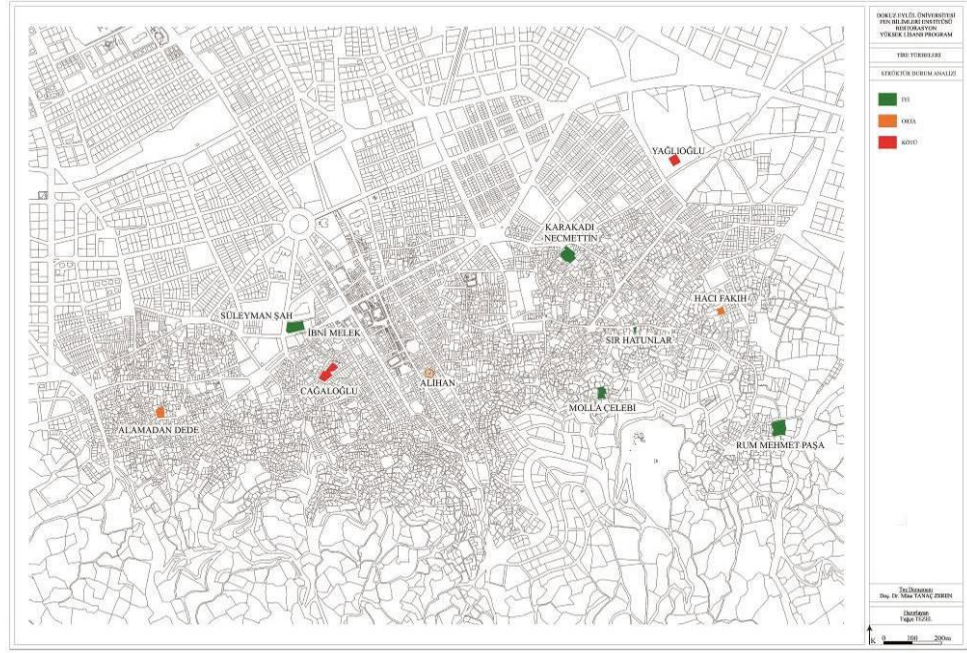
Şekil 3.67 Türe türbelerinin strüktür durum analizi

Yağlıoğlu ve Cağaloğlu Ali Paşa türbeleri 3.2.2.11 ve 3.2.2.12 bölümlerinde aktarıldığı üzere strüktürel sorunlara sahip mezar anıtlarıdır. Döşeme kaybı, bağlayıcı malzeme kaybı gibi sorunlar barındıran bu yapıların taşıyıcı sistemleri “kötü” durumdadır.

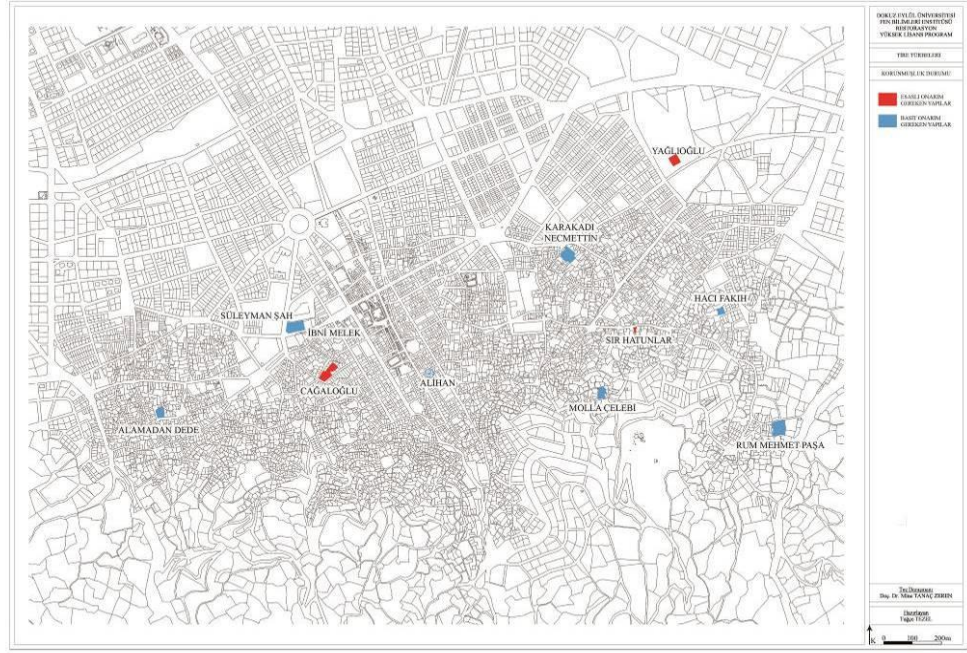
Şekil 3.68 Türe türbelerinin korunmuşluk durumu

Esaslı onarım gereken yapılar ise Sır Hatunlar, Yağlıoğlu ve Cağaloğlu Ali Paşa türbeleridir. Sır Hatunlar Türbesinin özgün kurgusu erken dönemde değişmiştir ancak yakın dönemlerde eklenen PVC doğrama, demir koruma ve özellikle bağlayıcı malzeme ile uygulanan seramik kaplama esaslı bir onarım ile giderilebilecek sorunlardır. Yağlıoğlu Türbesi katlar arasındaki döşemesini kaybetmiş, zemini dolmuş, doğramaları kaybolmuş, mevcut demir korumaları oksitlenmiş olduğundan ciddi müdahale gerektirmektedir. Cağaloğlu Ali Paşa Türbesi'nde ise fiziksel bozulmaların yanında strüktürel sorunlar bulunmaktadır. Yapı boşluklarını oluşturan

elemanların kırılması, boşluk çevrelerinde ve iç mekanda zemine yakın bölgelerde bağlayıcı malzeme kayıpları bulunması ve yapı malzemesi kaybının olması, dış zemin kotunun yükselmesine bağlı olarak duvarın alt kısımlarındaki sorunların tespit edilememesi bu yapının önemli sorunlarıdır (Şekil 3.68).

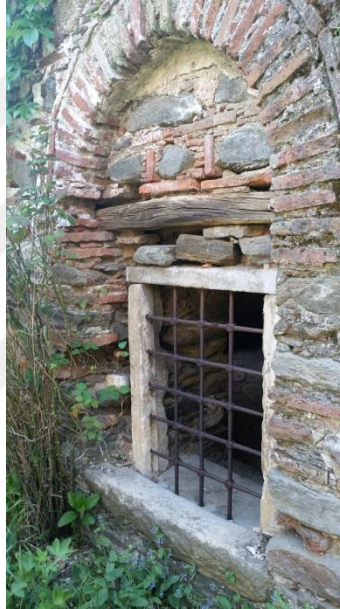
Şekil 4.10 Cağaloğlu Ali Paşa Türbesi'ne pencere kurgusu (03.05.2015)

tuğla hafifletme kemerleri bulunmakta olup dikdörtgen şeklindeki pencere açıklıklarının üzeri ahşap hatıl ile geçilmiş, kemer ve hatıl arası almaşık dolgu ile kapatılmıştır. Pencereelerde bulunan demir parmaklıklar ile iç mekan dış mekandan ayrılmaktadır (Şekil 4.10).

Türbenin cepheleri sıvasız durumdadır ve üzerinde herhangi bir sıva kalıntısı gözlenmediğinden yapının özgün halinin bu olduğu düşünülmektedir. Girişi tanımlayan mermer söve üzerinde üç sıra yiv bulunmaktadır. İşte mihrap nişinin bulunduğu güney duvarı sağır olup, diğer dört cephede birer pencere açıklığı bulunmaktadır.

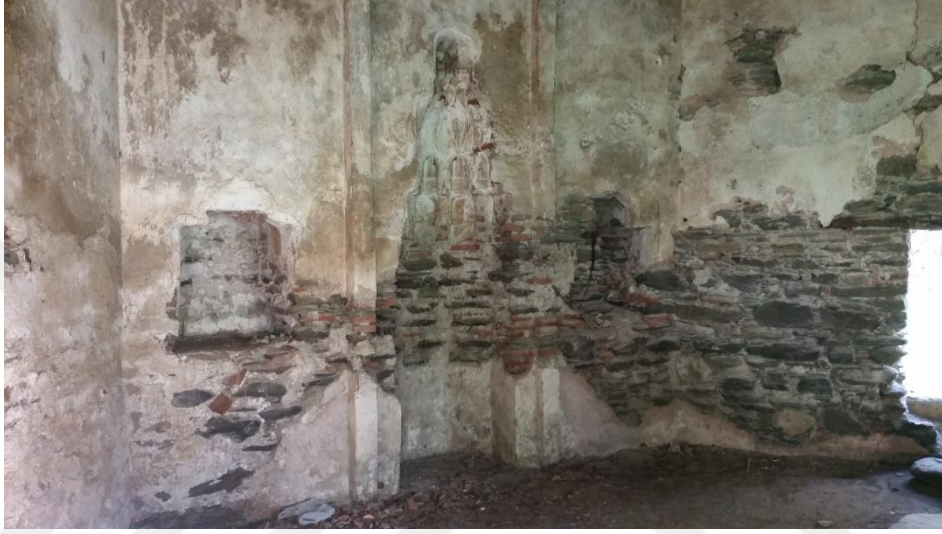
Şekil 4.11 Mihrapta ve duvarlarda sıva dökülmesi (03.05.2015)

durumda bu tabaka artmış, kurumuş bitki artıkları ve toz yığınları ile birleşmiştir. İki mezarın da üzerinde bulunan yekpare kapama taşları parçalara ayrılmıştır. Mezar taşları üzerinde kirlenmeden dolayı lekelenmeler görülmektedir. Kubbede ve duvarlarda dış etkenlere bağlı olarak görülen nemlenme sıvada renk değişimine, iç duvarlarda iki metrenin altında kalan bölümlerde ve kubbenin tepe noktasına yakın kısımlarında sıva kaybına yol açmıştır.

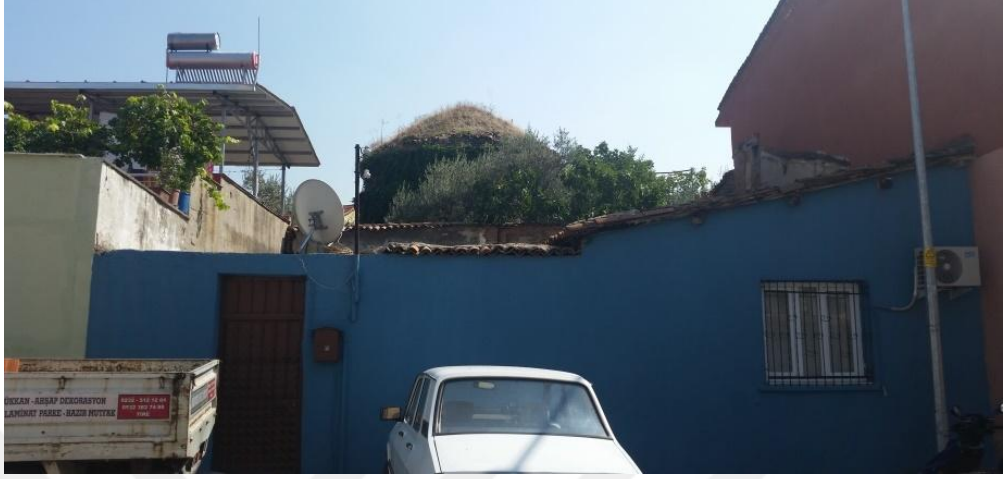
Şekil 4.12 Türbenin sokaktan görülebildiği açı (04.10.2015)

Cami bahçesinden ulaşılan türbenin çevresindeki bitki dokusunun bakımsızlığı ile yapı çeperini sarmış durumdaki sarmaşık yapıya fiziksel zarar vermekte ve yapının parsel içerisindeki algısını zorlaştırmaktadır. Yapı adasında bulunan diğer yapılar türbeyi çevrelemekte ve yapının sokaktan algısını ortadan kaldırmaktadır (Şekil 4.12).

Bahsedilen durumlar yapıyı daha çok terkedilmeye itmekte, harabiyetin artmasına sebep olmakta, yapının toplumsal bellekten silinmesine zemin hazırlamaktadır.
