**MEZAR YAPILARI OLARAK  
TİRE TÜRBELERİNİN KORUMA SORUNLARI  
VE ÇÖZÜM ÖNERİLERİ**

**Dokuz Eyl l  niversitesi  
Fen Bilimleri Enstit s   
Y ksek Lisans Tezi  
Mimarlık Anabilim Dalı, Restorasyon Programı**

# **SOLUTIONS FOR PRESERVATION PROBLEMS OF TİRE TOMB BUILDINGS**

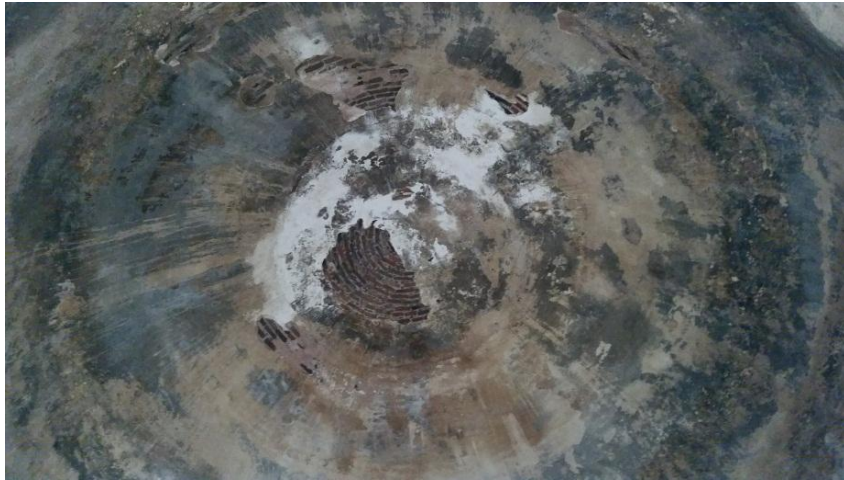
Şekil 4.13 Kubbe alt yüzeyindeki nemlenme ve sıva kaybı (03.05.2015)

Dış etkenlere açık oluşu yapının bağlayıcı malzeme kaybının artmasına yol açmakta, kirlenme ve birikinti oluşumunun çoğalmasına sebep olmaktadır. Kubbenin üzerinde bulunan bitkilenme nemlenmeye sebep olmakta, iç mekanda sıva dökülmesi ve renk değişimi olarak görülmekle birlikte kubbe strüktürünü oluşturan tuğla malzeme arasındaki bağlayıcı harcı aşındırmaktadır (Şekil 4.13).

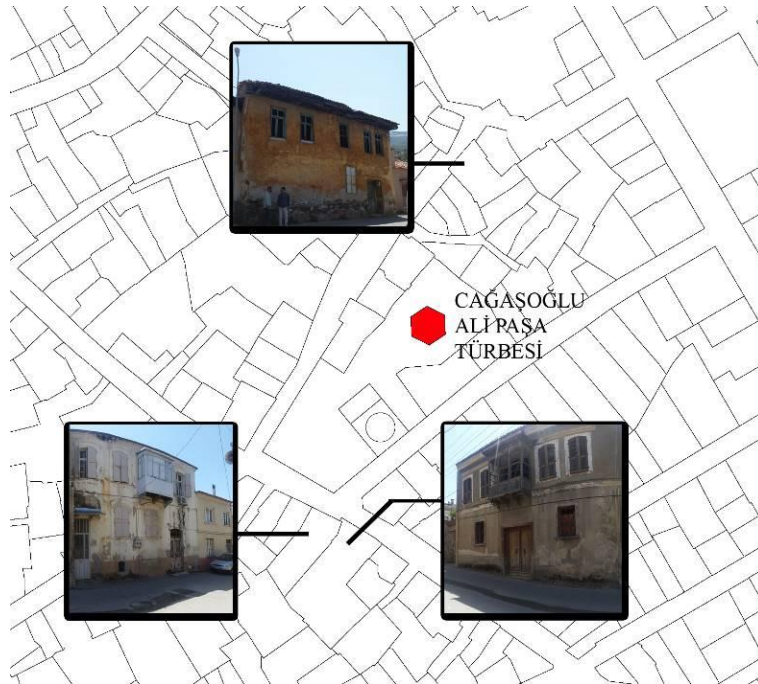
Şekil 4.14 Proje kapsamında kullanılacak yapılar

Alanda büyük ölçekli nitelikli yapılar bulunduğu, bunların güncel durumda kullanılmadıkları düşünüldüğünde bu yapıların kente kazandırılacak birer işlev ile yaşatılması olumlu bir tutum olacaktır (Şekil 4.14).

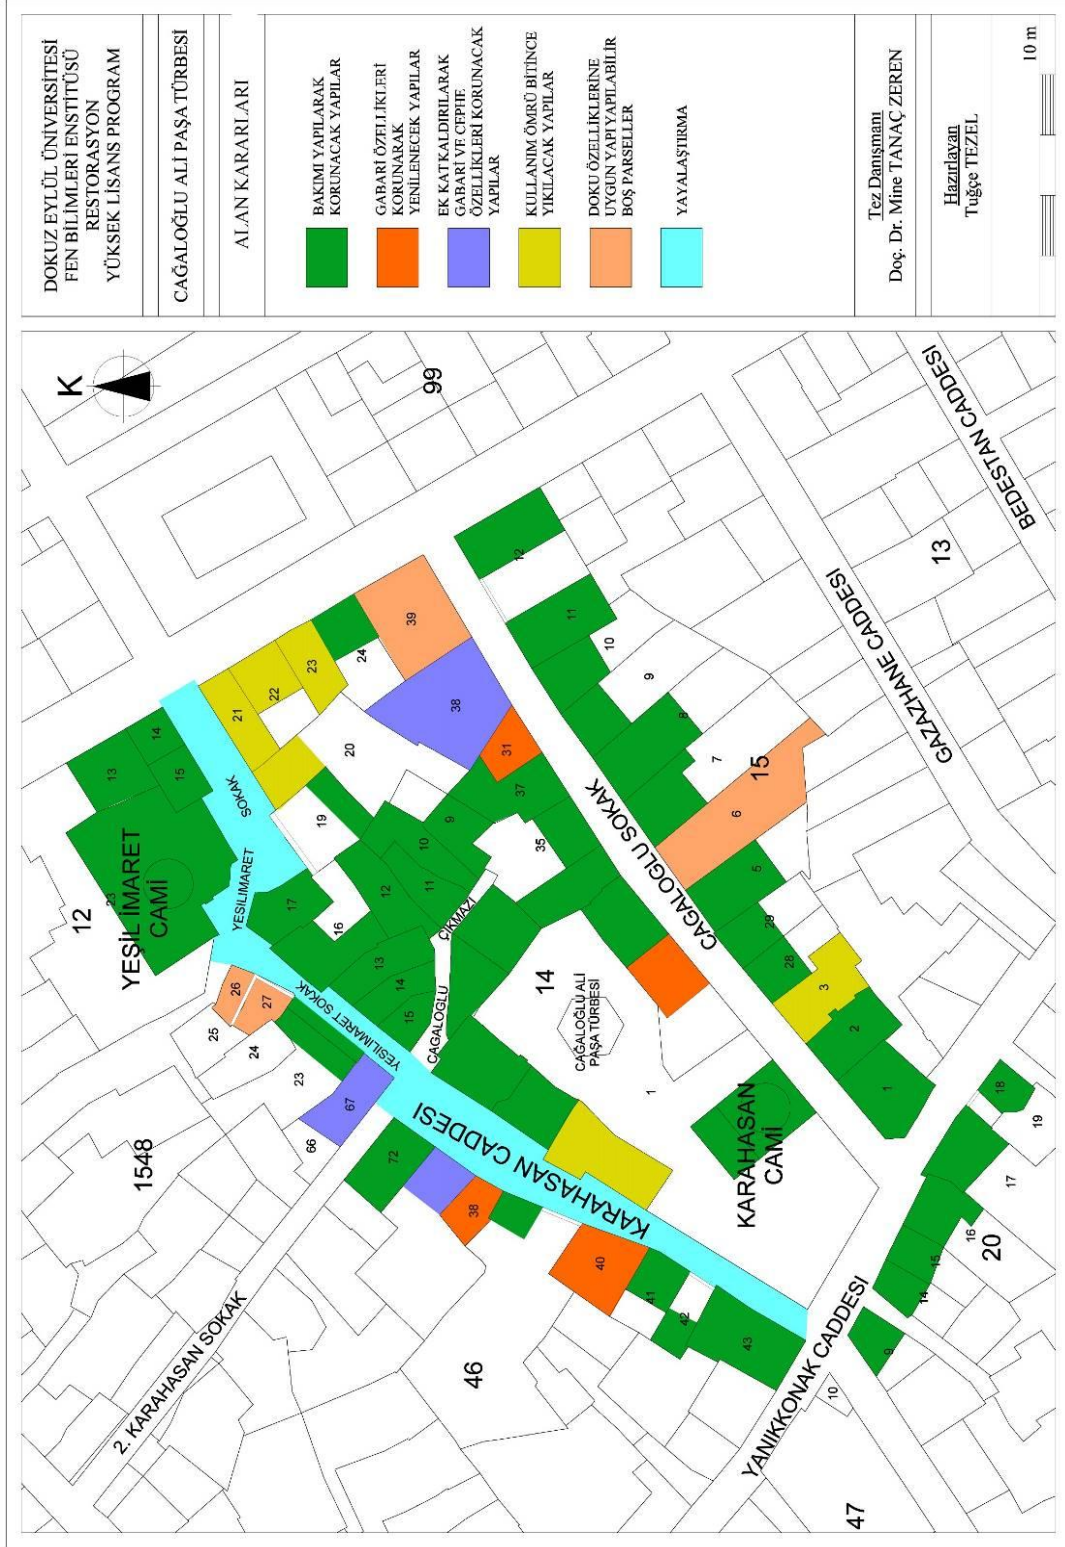
Şekil 4.15 Alan kararları

- Doku özelliklerine uygun yapı yapılabilir boş parseller: Mevcut durumlarında yapı bulundurmeyen parsellere çevre yapılara uygun yeni yapılar yapılabilir. Yeşil İmaret Cami çevresinde bulunan 12 ada 13-14 ve 15 parseller bu maddeye dahil değildir.
