**İZMİR RUM ORTODOKS KİLİSELERİNİN**  
**YENİDEN İŞLEVLENDİRME**  
**UYGULAMALARININ SÜRDÜRÜLEBİLİR**  
**KORUMA AÇISINDAN İRDELENMESİ**

**Dokuz Eylül Üniversitesi Fen Bilimleri Enstitüsü  
Yüksek Lisans Tezi  
Mimarlık Anabilim Dalı, Restorasyon Programı**

# İZMİR RUM ORTODOKS KİLİSELERİNİN YENİDEN İŞLEVLENDİRME UYGULAMALARININ SÜRDÜRÜLEBİLİR KORUMA AÇISINDAN İRDELENMESİ

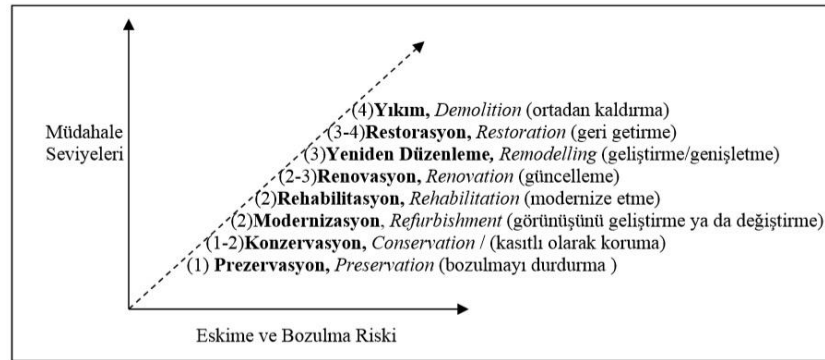
Renovasyon, rehabilitasyon ve uyarlanabilir yeniden kullanım (adaptive re-use) terimleri için yapılan tanımlamalar büyük benzerliklere sahiptir. Bu nedenle bu kavramları birbirinden ayıran yönlerinin belirtilmesi yararlı olacaktır. Literatürde kullanıcı ihtiyaçlarına yönelik kullanım değişiklikleri genel olarak adaptive re-use ile ilişkilendirilirken, korumaya yönelik kullanımın genişlemesinde renovasyon terimi kullanılmaktadır (Kandemir, 2013). Rehabilitasyon teriminin ise müdahale seviyesinin daha düşük olduğu uygulamalar için kullanıldığı belirtilmektedir. Douglas (2006) tarihi yapının eskime, bozulma riskine göre başvurulabilecek müdahale seviyelerine ilişkin yaptığı çalışmada, renovasyonun rehabilitasyondan daha kapsamlı bir müdahale olduğunu belirtmektedir (Şekil 2.1).

Şekil 2.1 Müdahale yöntemleri (Douglas, 2006'dan aktaran Kandemir, 2013)

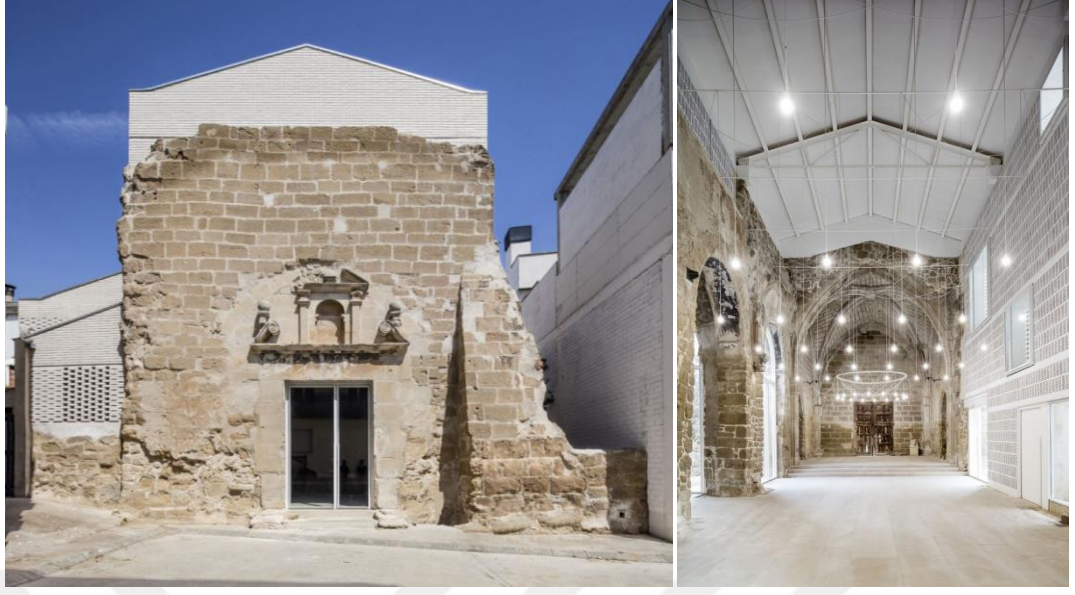
İspanya Vilanova de la Barca bölgesinde bulunan kilise (Şekil 2.5) 13. yy'a aittir. 1936 İspanya iç Savaşı'nda meydana gelen bombalamalar nedeniyle kısmen yıkılarak kullanım dışı kalan yapı, 2006 yılında AleaOlea mimarlık ofisi tarafından çok amaçlı salon işlevinde kullanılmak üzere restore edilmiştir (Archdaily, 2017). Gerçekleştirilen renovasyon çalışmaları ile yapının özgün duvarları mevcut haliyle korunmuş, yıkılmış durumda olan kısımları ise tarihi dokuyla zıtlık oluşturacak doku ve renkteki malzemelerle tamamlanmıştır. Gerçekleştirilen çalışmalar ile yapının yeniden kullanım değeri kazanması sağlanırken, iç savaşın yapı üzerindeki izlerinin kaybedilmemesine özen gösterildiği anlaşılmaktadır. Söz konusu yapıya getirilen çağdaş eklerin özgün malzeme ile zıtlık oluşturması, çağdaş ekler ile özgün yapı karakterinin daha kolay okunabilmesi açısından tercih edilen yöntemlerden biridir.

Şekil 2.2 Santa María de Vilanova de la Barca (Archdaily, 2017)

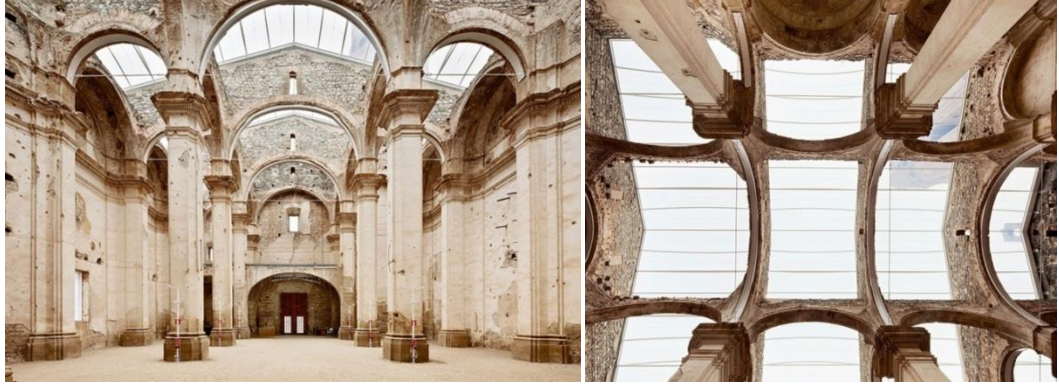
İspanya Corbera d'Ebre'de bulunan kilise (Şekil 2.6) 1827 yılında inşa edilmiştir. İspanya iç savaşında önemli ölçüde hasar görmüş olan yapı, uzun yıllar kullanım dışı kalmıştır (Poblevell, b.t). Ferrán Vizoso Mimarlık tarafından 2011 yılında restorasyon uygulamaları gerçekleştirilen yapının savaşa ait izlerinin silinmeden korunması amaçlanmıştır. Bu nedenle yapı mevcut haliyle güçlendirilmiş ve üzerine etfe kaplama çatı örtüsü yerleştirilmiştir. Yapı rehabilitasyon uygulamaları sonrasında çok amaçlı salon işlevinde kullanılmaya başlanmıştır. Yapının projelerini hazırlamış olan Ferrán Vizoso Mimarlık müdahalenin asıl amacının, kilisenin özgün karakterini ve savaşa ilişkin sembolize ettiklerini değiştirmeden kamusal işlevini iyileştirmek olduğunu belirtmiştir (Arkitera, 2017). Yapının rehabilitasyon çalışmaları sonrası durumu incelendiğinde yapının geçirmiş olduğu dönüşüm ve savaşın izleri okunabilmektedir.

Şekil 2.3 Corbera d'Ebre Kilisesi (Arkitera, 2017)

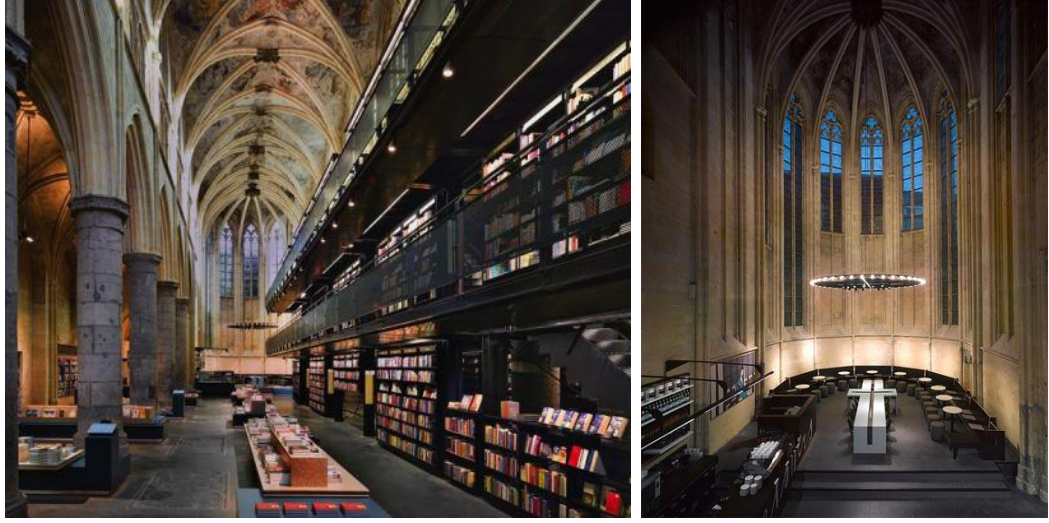
Maastricht Hollanda'da bulunan Selexyz Dominicanen Kitabevi (Şekil 2.8), bir ibadet yapısı olarak 1294 yılında inşa edilmiştir. 1794 yılına kadar Dominik Kilisesi olarak kullanılan yapı, Maastricht'in 1794 yılında Napoleon tarafından fethedilmesinin ardından depo, arşiv, ve bisiklet park yeri gibi farklı işlevlerle kullanılmıştır. 2006 yılında Merckx + Girod Mimarlık firması tarafından yapılan tasarım ile yapı yeniden işlevlendirilmiş ve kitabevi olarak kullanılmaya başlanmıştır. Dış cephesi özgün karakterini yansıtacak biçimde korunan, iç mekânına ise 3 katlı siyah çelik kitap rafları eklenen yapıda gerçekleştirilen adaptive re-use uygulaması 2007'de 'Lensvelt de Architect İç Mekân Ödülü' ve 2008'de The Guardian "Dünyanın En İyi Kitabevi" ödüllerini almıştır (Mimdap, 2009). Yapıya yeni işlev verilirken getirilen eklerin tarihi yapıyı zedelemeyen yerleştirilmesine ve dönüştürülebilir olmasına özen gösterilerek yapının özgün karakterini kaybetmemesinin hedeflendiği anlaşılmaktadır.

Şekil 2.4 Selexyz Dominicanen Kitabevi iç mekân (Mimdap, 2009)

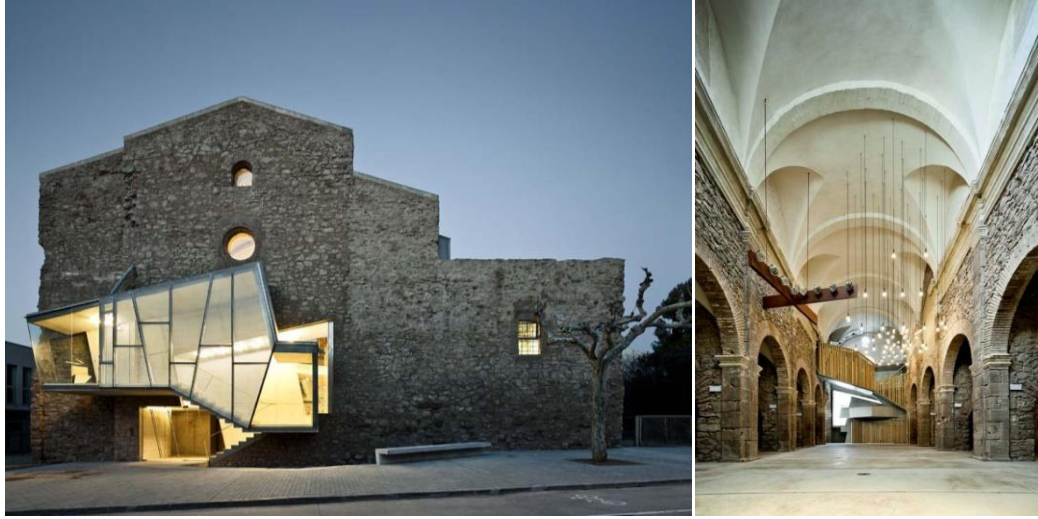
Fransiskan rahipler tarafından 18.yy'da İspanya-Santpedor'da inşa edilen Fransiskan Manastırı (Şekil 2.11) 1835 yılına kadar özgün işlevinde kullanılmıştır. Daha sonra çeşitli nedenlerle bakımsız kalarak harap duruma gelen yapının yalnızca beden duvarlarının bir kısmının ayakta kalmıştır. Tarihi manastır yapısı 2011 yılında David Closes tarafından gerçekleştirilen restorasyon çalışmaları sonrasında kültürel tesis olarak kullanılmaya başlanmıştır. Yeniden işlevlendirme uygulamaları yapılırken yapının geçmiş dönemlere ait hasar ve izleri mevcut haliyle bırakılmış ve yapı güçlendirilmiştir. Yeni eklenen bölümlerde ise çağdaş form ve malzemeler kullanılarak özgün elemanlar ile çağdaş eklerin ayrışması hedeflenmiştir (Archdaily, 2012). Yeni kullanımın gerektirdiği ek birimlerin tarihi yapının dışında yerleştirilmesi ve özgün malzeme ile zıtlık oluşturması ile özgün karakterin ve yapının geçirmiş olduğu dönüşümün okunmasının önüne geçilmediği görülmektedir.

 ekil 2.5 Fransiskan K lt r Merkezi (Archdaily, 2012)

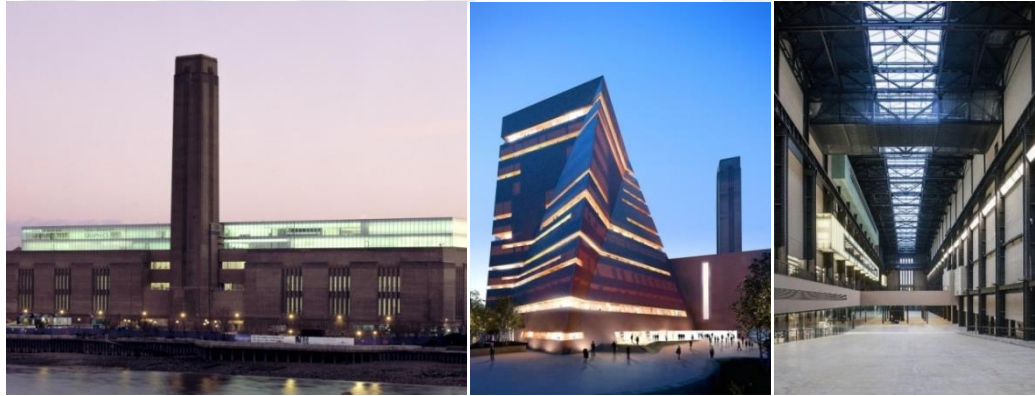
Şekil 2.7 Tate Modern (Tate, 2016)

Londra Bankside’da konumlanan ve özgün işlevi Elektrik Santrali olan Tate Modern (Şekil 2.7), mimar Giles Gilbert Scott tarafından tasarlanmış, 1947 ile 1963 yıllarında iki aşamalı olarak inşa edilmiştir. 1981 yılında kullanım dışı kalan yapının renovasyon müdahalesi Herzog & de Meuron mimarlık ofisi tarafından tasarlanmış ve yapı 2000 yılında modern sanat müzesi olarak kullanıma açılmıştır. 2009 yılında Herzog & de Meuron Mimarlık Ofisi müzenin ziyaretçi kapasitesini arttırabilmek amacıyla 10 katlı yeni bir ek yapı projesine başlamıştır (Tate, 2016). Beton strüktür ile kurgulanmış olan ek yapının biçimsel olarak özgün yapıdan farklılaştığı, fakat cephe karakterinin santralin özgün tuğla cephesinin farklı bir şekilde yorumlanmasıyla oluşturulduğu görülmektedir. Şehrin önemli sembollerinden biri olan yapının renovasyon müdahaleleri gerçekleştirilirken, yapıya getirilen eklerin özgün biçimleniş ile zıtlık oluşturarak özgün yapıdan ayırt edilmesinin sağlandığını savunan görüşler mevcut olmakla birlikte, eklentinin özgün yapının önüne geçtiği, bu nedenle özgün karakterin okunmasını zorlaştırdığı görüşünü savunanlar da mevcuttur.

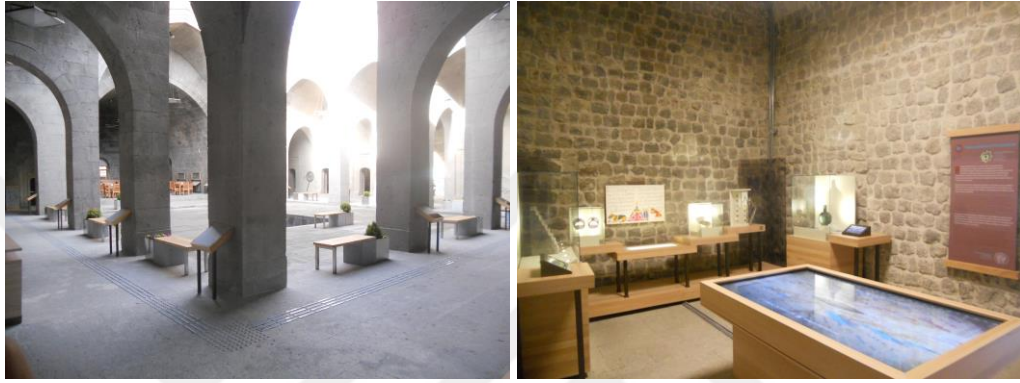
Tıp Tarihi Müzesi olarak kullanılmıştır. Yapının kullanımının 2012 yılında Kayseri Büyükşehir Belediyesi'ne tahsis edilmesiyle Selçuklu Müzesi olarak kullanılmak üzere yeniden düzenmiş ve 21 Şubat 2014 tarihinde hizmete açılmıştır (selcuklumuzesi, b.t). Gerçekleştirilen yeniden işlevlendirme çalışmaları sonrası inşa edildiği dönemin kültürel ortamının deneyimlenmesine hizmet veren yapının kentsel rolünün güçlendiği ve sergileme tasarımı ile özgün iç mekân karakterinin güçlendiği görülmektedir (Şekil 2.8).

Şekil 2.8 Selçuklu Uygarlığı Müzesi (Salcuklumuzesi, b.t)

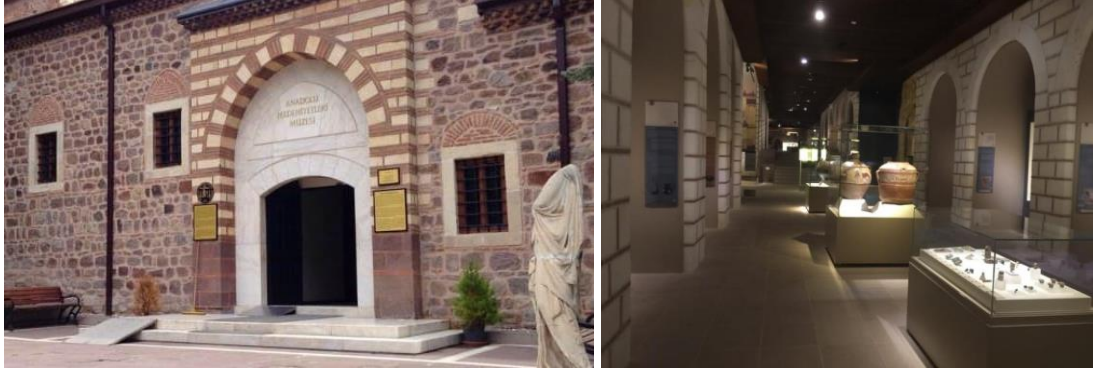
Ankara'da bulunan Anadolu Medeniyetleri Müzesi, Mahmut Paşa Bedesteni ve Kurşunlu Han yapılarından oluşmaktadır. 1464-1471 yılları arasında Mahmud Paşa tarafından inşa ettirilen Bedesten yapısı 1881 yılında geçirmiş olduğu yangın sonrası kullanılamaz hale gelmiştir. Yapının 1937 yılında yapının Hitit Müzesi olarak kullanılmak üzere restorasyon çalışmalarına başlanmış ve 1945 yılında orta holü tamamlanmıştır. Bedestenin Han ile birlikte restore edilerek Anadolu Medeniyetleri Müzesi olarak ziyarete açılması ise 1968 yılında gerçekleşmiştir (Kurtay, Aybar, Başkaya ve Aksulu, 2003). 1997 yılında "Avrupa'da Yılın Müzesi Ödülü"nü alan Anadolu Medeniyetleri Müzesi'nde 2010-2014 yılları arasında yeniden restorasyon çalışmaları gerçekleştirilmiştir. Müzede günümüzde Paleolitik Çağ'dan başlayarak Doğu Roma Dönemi sonuna kadar olan dönemlere ait eserler sergilenmektedir (Kültür ve Turizm Bakanlığı, 2014). Yeniden işlevlendirme uygulamaları öncesi kullanım değerini yitirmiş durumda olan yapının kentsel rolünün gerçekleştirilen çalışmalar ile güçlendirilmiş olduğu görülmektedir (Şekil 2.9).

Şekil 2.9 Anadolu Medeniyetleri Müzesi (Seyahatdergisi, 2018)

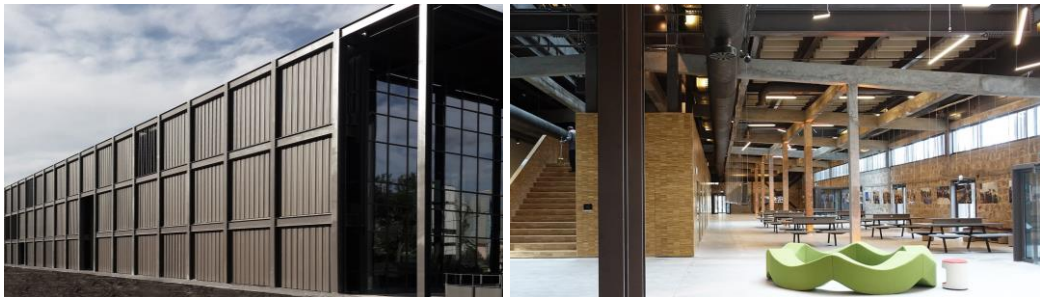
Kayseri’de bulunan Abdullah Gül Üniversitesi Sümer Kampüsü yapısı mimar Prof. Ivan Nikolaev tarafından bez fabrikası olarak kullanılmak üzere tasarlanmış ve 1935 yılında kullanıma açılmıştır. Pamuklu tekstil sanayi kolunun gelişmesine ve yurt ekonomisine katkı sağlayan fabrikanın sahip olduğu modern tasarım ilkeleri, kentin planlanmasının ana fikirlerinden biri olmuştur. 2012 yılında Abdullah Gül Üniversitesi’ne tahsis edilmiş olan yapının yenileme projeleri Emre Arolat Mimarlık tarafından hazırlanmış ve yapı 2014 yılında kullanıma açılmıştır (Arkitera, 2016). 2016 yılında Ulusal Mimarlık ödülüne layık görülen yapıda gerçekleştirilen restorasyon uygulamalarının tarihi yapının özgün mimari karakterini güçlendirmeye ve toplumsal izlerini korumaya odaklandığı anlaşılmaktadır. Yeniden işlevlendirme çalışmaları gerçekleştirilen fabrika yapısı yalnızca kent belleğinde yeri olan bir yapı olarak korunmamış, aynı zamanda mimari karakteri ve kentsel rolü güçlendirilerek öne çıkarılmıştır.

Şekil 2.10 AGÜ Sümer Kampüsü (Emrearolat, b.t)

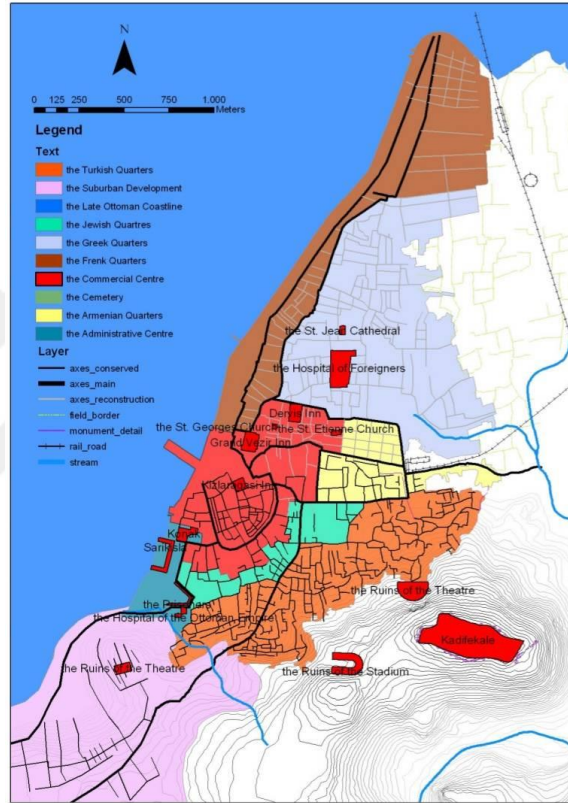
kolu arasında yaşamışlardır. Deniz ticaretinde daha etkin olan Batılı gruplar, kıyı boyunca oluşturdukları mahallede yerleşmişlerdir. Rumlar ise batılı grupların oluşturduğu mahallelerin kuzeydoğusundaki alanda yaşamışlardır (Smyrnelis, 2016) (Şekil 3.3) 19.yüzyılın sonuna gelindiğinde kentte farklı toplulukların konut alanları, ticari, idari ve eğitim yapılarının yanı sıra cami, kilise havra gibi ibadet yapıları inşa edilmiştir. Söz konusu yapıların bir kısmı kentin çok kültürlü toplumsal yapısının sembolleri olarak günümüzde de varlıklarını sürdürmektedirler.

Şekil 3.3 19.yy'da İzmir'de toplumsal yaşam alanları (Belge, 2005)

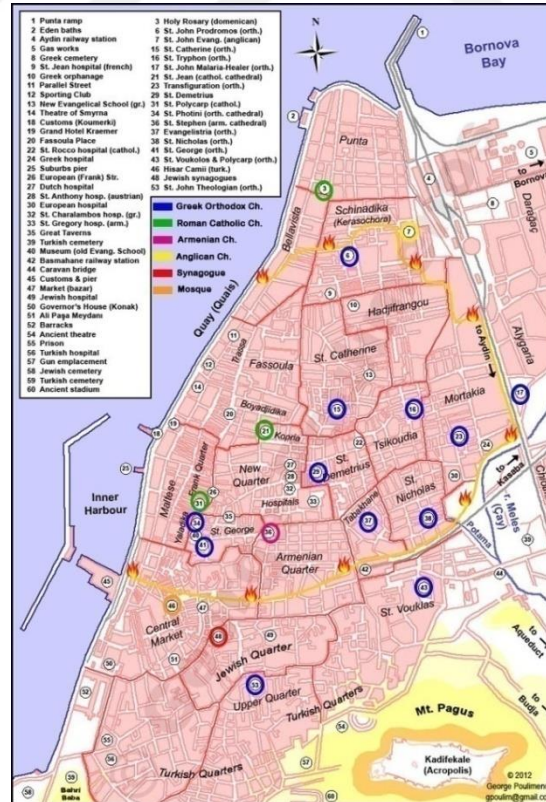
Yerleşimin fiziksel anlamda da geliştiği bir dönem olan 19. yüzyıl'da kentte inşa edilen simgesel yapıların içinde birçok ibadet yapısı yer almaktadır. Farklı dini gruplara hizmet veren bu yapılar içinde Ortodoks kiliseleri önemli gayrimüslim dini yapılarıdır (Şekil 3.4). Bu dönemde şehrin en yüksek yapısı 1856 yılında yapılmış olan St. Photina Rum Ortodoks Kilisesi'nin çan kulesidir (Mansel, 2011). 19. yy sonlarında Ortodoks cemaatinin kentte 37 adet kilise ve şapelinin olduğu bilinmektedir (Beyru, 2000). Konak Meydanı'ndaki askeri kışla da dahil olmak üzere önemli yapıların birçoğunda Rum mimar ve ustalar görev almışlardır. Örneğin,

Şekil 3.4 1922 İzmir Haritası (Levantine Heritage verilerinden oluşturulmuştur)

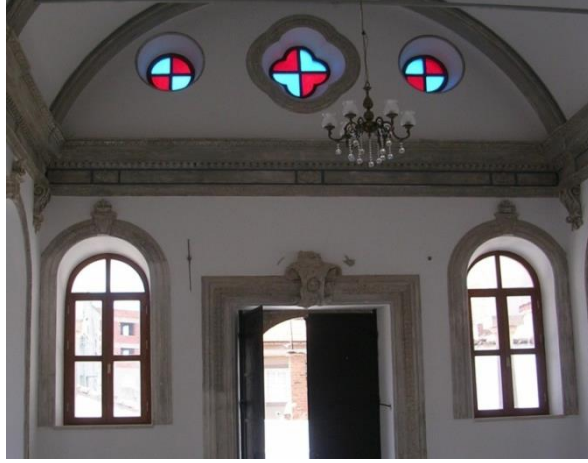
İzmir kentinde konumlanan ve günümüzde varlığını sürdüren Rum-Ortodoks kiliselerine ait fotoğraflar ve yerinde yapılan incelemeler doğrultusunda yapıların genel mimari özelliklerine ilişkin tanımlamalar yapılmıştır. Söz konusu yapıların çoğunlukla tek nefli ya da bazilikal plan şemasına sahip oldukları görülmektedir. Bununla birlikte, haç plan şemasına sahip Aziz Voukolos Kilisesi ve ters T planlı Menemen Hagios Konstantinos Kilisesi (Şekil 3.5) farklılık göstermektedir. Yapılardaki nefler çoğunlukla taşıyıcı sütunlar ile birbirinden ayrılmaktadır ve kullanılan kemerler tüm yapılarda yarım dairedir (Şekil 3.6 ve 3.7). Naos mekânları doğu batı yönünde uzanan yapılara girişin batı cephesinden sağlandığı, apsis birimlerinin doğu cephesinde bulunduğu ve apsislerin çoğunlukla dış cepheden gözlenen egrisel bir hacim ile vurgulandığı görülmektedir. Söz konusu yapıların büyük bir kısmında yarım daire kemerli, dikdörtgen pencereler bulunmaktadır. Üst örtüler ise çoğunlukla beşik tonoz üzeri beşik çatıdan oluşmaktadır ve alaturka kiremit ile kaplanmıştır.

Şekil 3.5 Hagios Konstantinos Kilisesi (Umart Mimarlık arşivi, 2011)

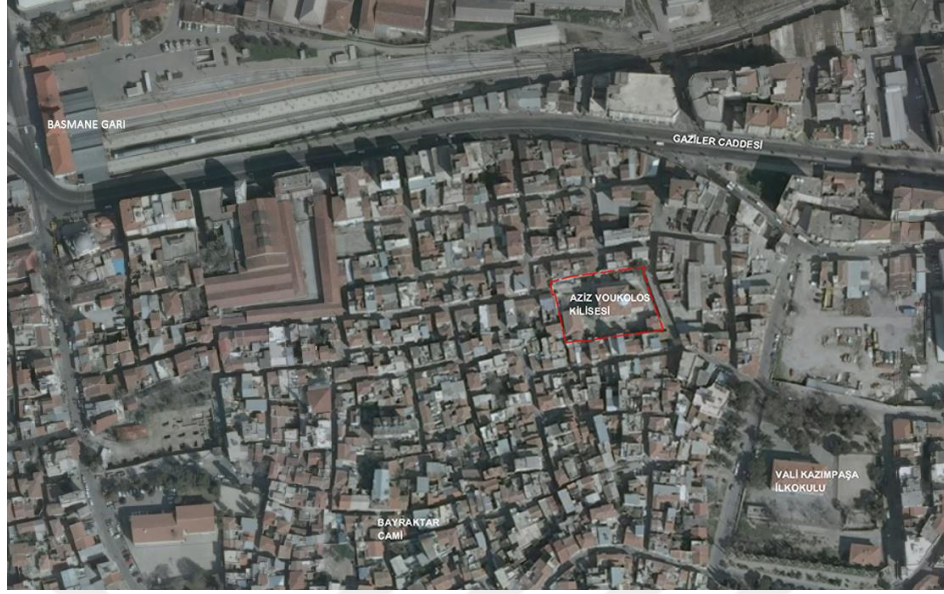
İzmir ili, Konak ilçesi, Etiler mahallesi, 1269 sokakta bulunan kilise Rum Ortodoks cemaatin maddi katkılarıyla, 1866-1867 döneminde inşa edilmiştir ve İzmir'in ilk piskopos'u olan Aziz Voukolos'un adını taşımaktadır (Akkurt, 2015) (Şekil 4.1).

Şekil 4.1 Aziz Voukolos Kilisesi ve yakın çevresi (İzmir 2 Boyutlu Kent Rehberi, 2019)

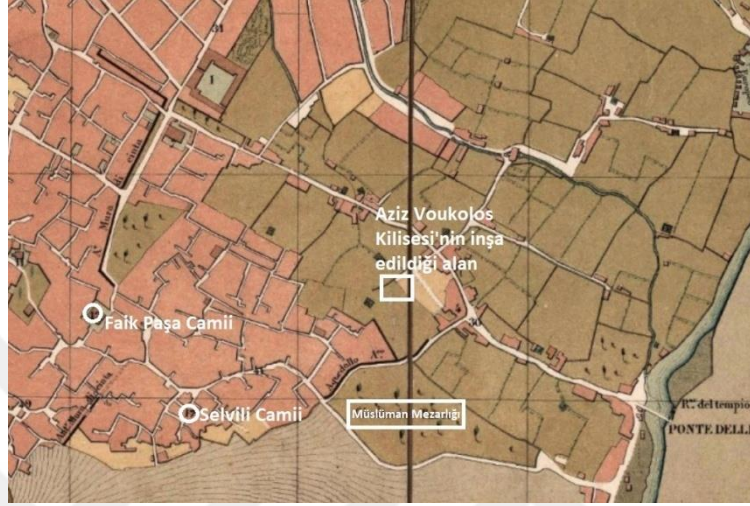
İtalyan mühendis Luigi Storari tarafından çizilen İzmir 1854-1856 yılı şehir planı incelendiğinde Aziz Voukolos kilisesi inşa edilmeden önce bölgede Müslümanlara ait dini yapıların ve mezarlıkların yoğunlukta olduğu görülmektedir (Şekil 4.2).

Şekil 4.2 İzmir 1854-1856 yılı şehir planı (Kadimkutuphane, 2018)

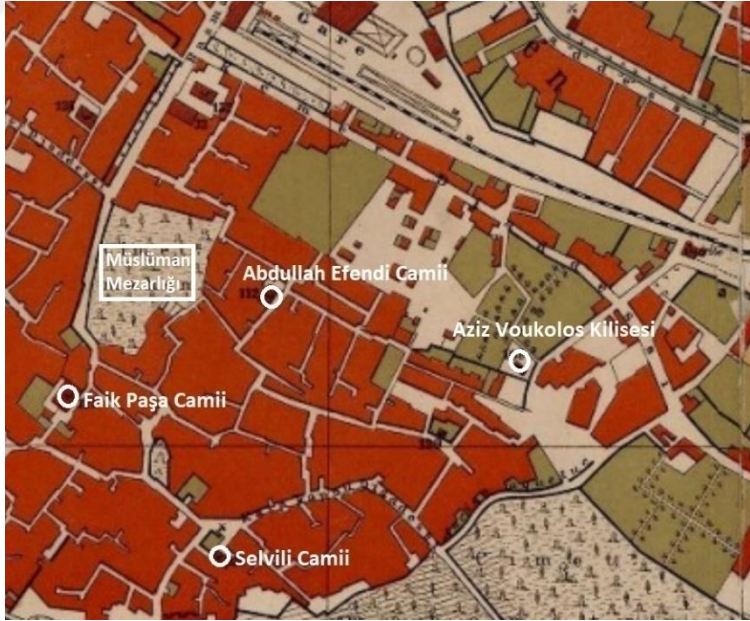
Lamec Saad tarafından çizilen ve Aziz Voukolos Kilisesi inşaa edildikten 10 sene sonrasına ait olan 1876 yılı İzmir şehir planı incelendiğinde, Aziz Voukolos Kilisesi'nin müslüman mahallesinde yapı yoğunluğunun az olduğu bir alana inşa edilmiş olduğu anlaşılmaktadır (Şekil 4.3).

Şekil 4.3 İzmir 1876 yılı şehir planı (Kadimkutuphane, 2018)

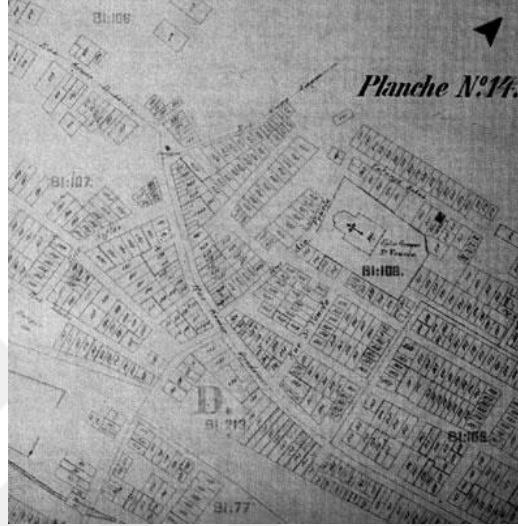
1905 yılına ait sigorta planı, Aziz Voukolos Kilisesi inşa edildikten sonra çevresindeki yapı yoğunluğunun artmış olduğunu göstermektedir (Şekil 4.4). Aziz Voukolos Kilisesinin Müslüman toplumun yoğun olduğu bir mahallede inşa edilmiş

Şekil 4.4 10 Kasım 1905 tarihli sigorta planı- pafta:14 (Atay, 1998)

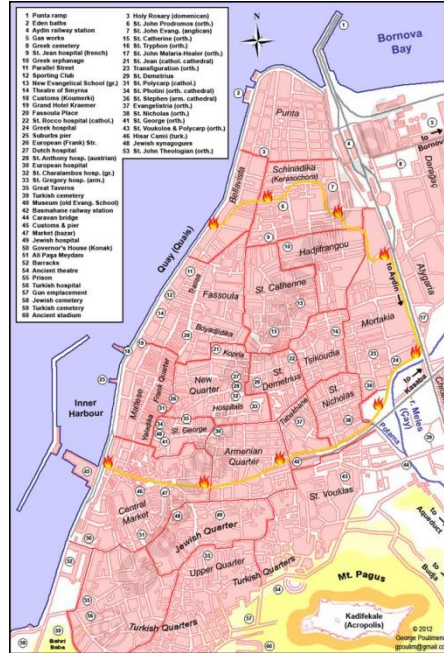
olması, yakın çevresinde Rum-Ortodoks topluluğun da yaşadığını işaret etmektedir. 1922 yılına ait, İzmir yangınının etki alanı ve çevresini gösteren harita incelendiğinde, Aziz Voukolos Kilisesi'nin konumlandığı St. Vouklas bölgesinin batısında Ermeni ve Yahudi mahallelerinin, güneyinde Müslüman Türk mahallelerinin, kuzeyinde ise Aya Katerina, Aya Dimitri, Aya Nikola gibi Rum mahallelerinin yer aldığı görülmektedir (Şekil 4.5).

Şekil 4.5 1922 büyük İzmir yangını bölgesi (Levantine Heritage, 2010)

1922 tarihli İzmir yangının kentin fiziksel, kültürel ve toplumsal yapısını altüst ettiği, kentin Türk mahalleleri dışında kalan bölümünde 20-25.000 civarında yapının tahrip olduğu bilinmektedir (Güner, 2005). 1922 yangınının etki alanı ve çevresini gösteren haritada görüldüğü üzere yangın alanı Ermeni ve Rum mahallelerinin önemli bir bölümünü kapsamaktadır (Şekil 4.5). Aziz Voukolos Kilisesi yangın sonrası fiziksel varlığını korumuştur fakat yangın ve mübadele gibi etkilerle cemaatsiz kalması nedeniyle kullanım değerini yitirmiştir (Akkurt, 2015).

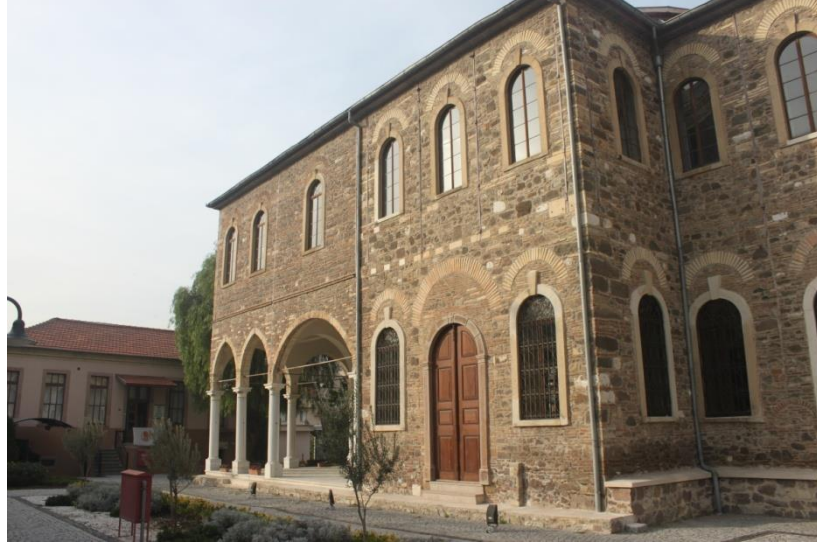
Şekil 4.7 Aziz Voukolos Kilisesi güney cephesi (Kişisel arşiv, 2018)

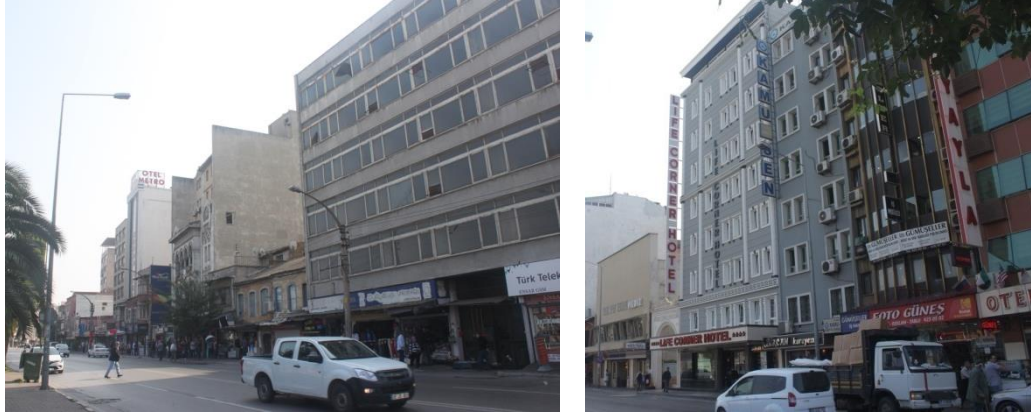
Şekil 4.10 Gaziler Caddesi (Kişisel arşiv, 2018)

Bu nedenle Gaziler Caddesi üzerinde konaklama amacıyla yapılmış çok katlı yeni yapılar bulunmaktadır (Şekil 4.10).

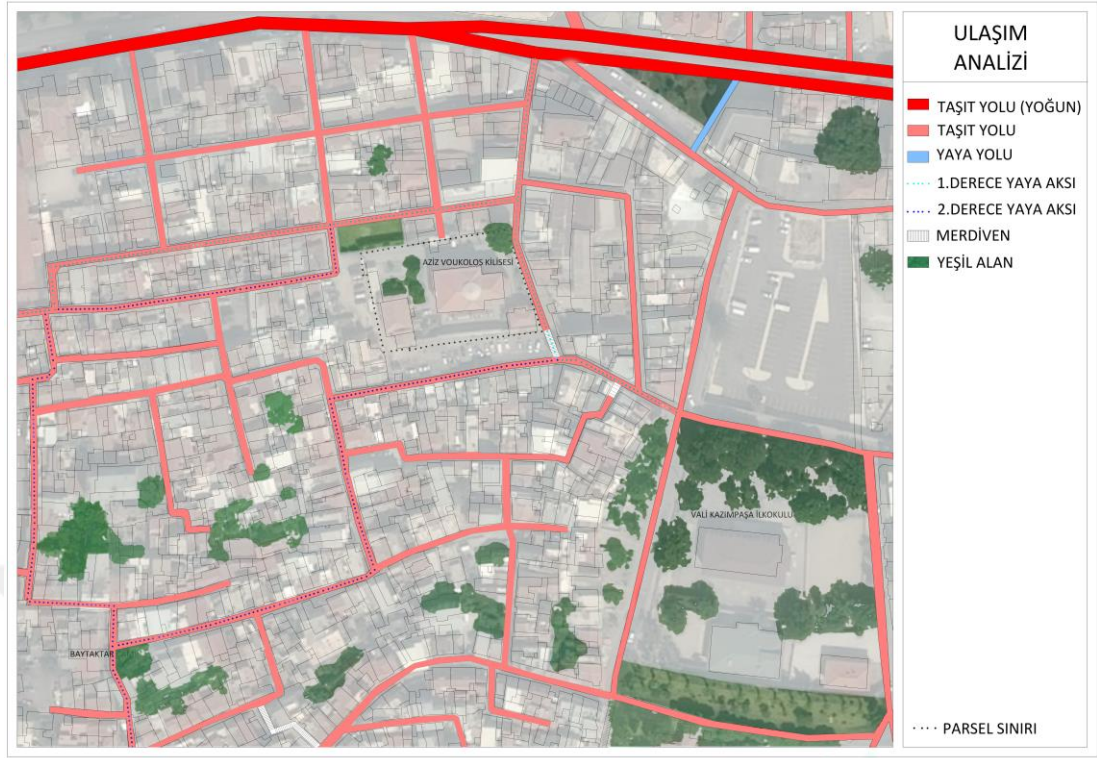
Şekil 4.11 Ulaşım analizi

Basmane Garı ve Gaziler Caddesi gibi ana ulaşım arterlerine yakın bir konumda bulunan Aziz Voukolos Kilisesi'nin yakın çevresinde trafik akışının en yoğun olduğu yer Gaziler Caddesidir. Yoğunluk Vali Kazımpaşa İlkokulu çevresinde kısmen devam etmekte fakat kilise çevresinde azalmaktadır. Çalışma alanındaki yolların merdiven bulunan kısımları dışında tümünün taşıt kullanımına açık olduğu görülmektedir (Şekil 4.11).

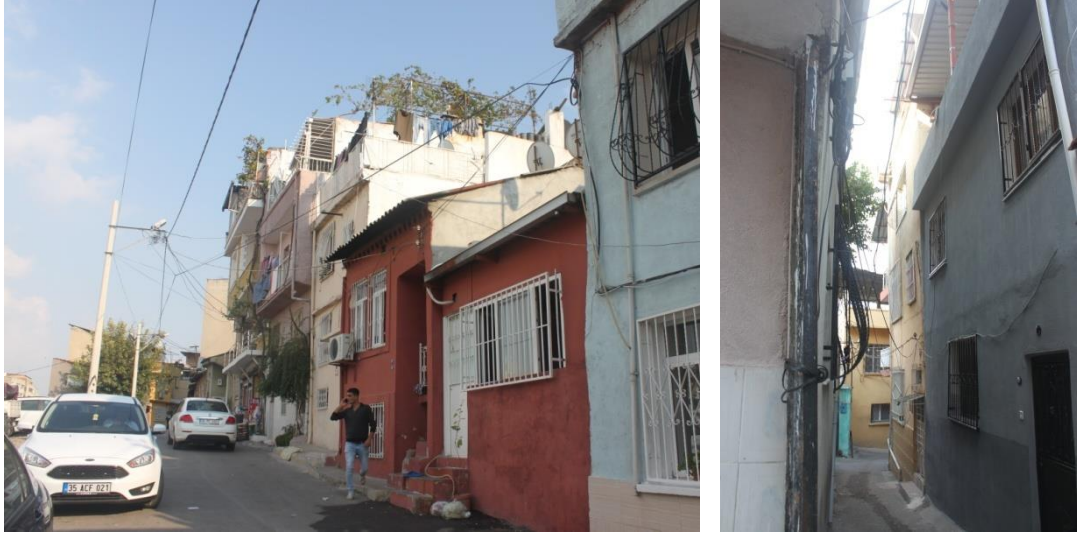
Şekil 4.12 1281 sokak ve 1286 sokak (Kişisel arşiv, 2018)

Çalışma alanında otopark için tanımlı alan bulunmaması sebebiyle taşıtların dar sokaklara park edilmesi, sokakların kaldırımsız olması ve yaya yoğunluğunun fazla olduğu sokakların taşıtlara açık olması, yaya ve taşıt akışını olumsuz etkileyen faktörlerdendir. Özellikle itfaiye ve ambulans gibi araçların bu sokaklara acil giriş sağlamakta problem yaşamaması için bu tür problemlerin göz ardı edilmemesi gerekmektedir. Kentsel konfor koşullarına dair yapılan incelemeler doğrultusunda, alan kullanıcılarının güvenliğini tehdit eden diğer faktörlerin ise alandaki aydınlatmanın yetersiz olması ve harap durumdaki yapıların uyuşturucu bağımlıları tarafından kullanılması olduğu tespit edilmiştir (Şekil 4.12 ve 4.13).

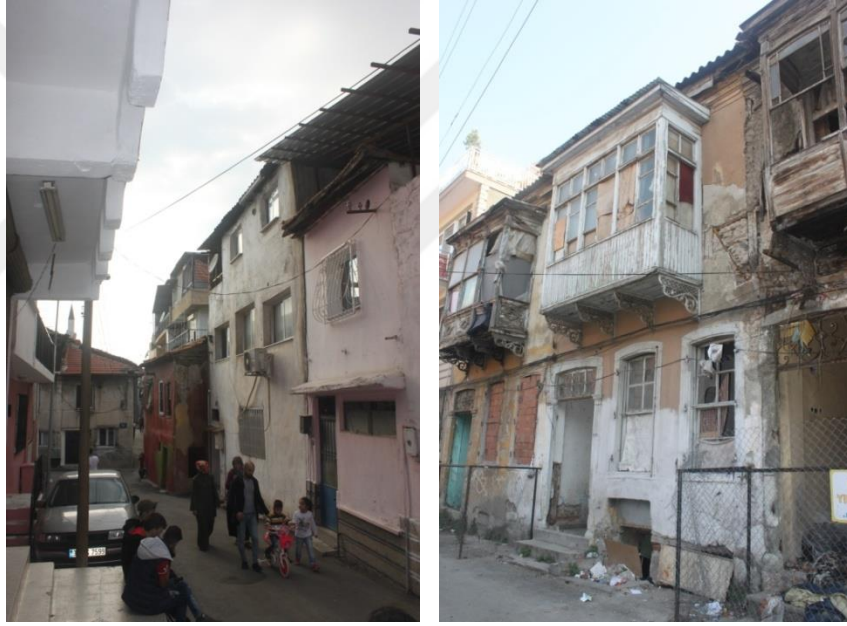
Şekil 4.13 1279 sokak ve 1274 sokak (Kişisel arşiv, 2018)

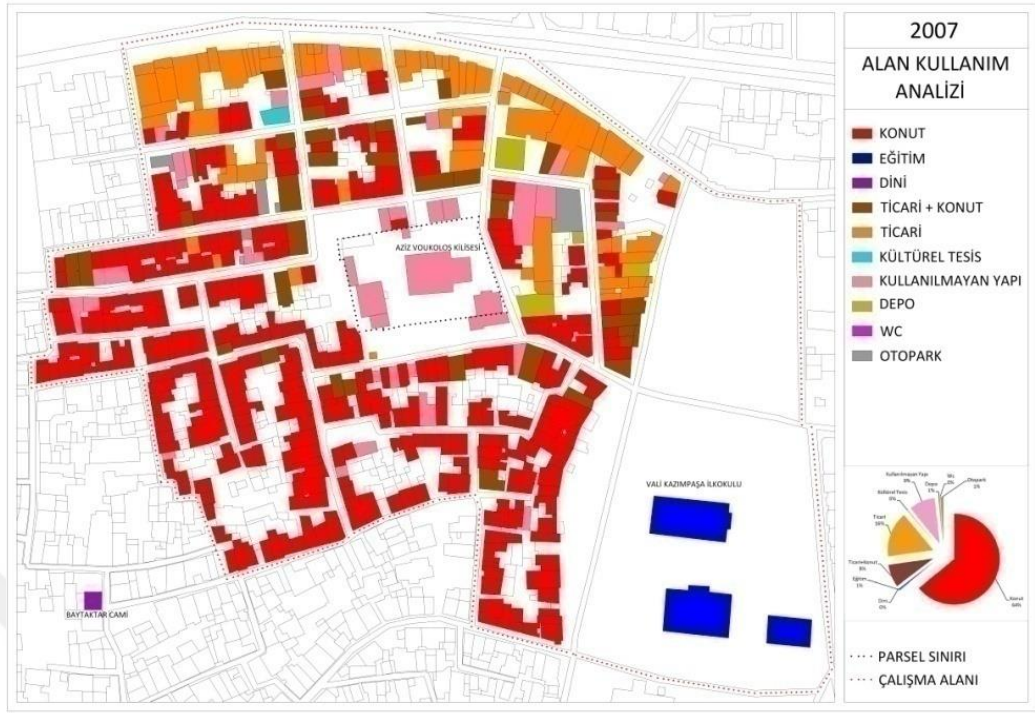
Şekil 4.14 2007 yılı alan kullanım analizi ve dağılım yüzdeleri (İzmir 2 Boyutlu Kent Rehberi, 2007 verilerinden oluşturulmuştur)

Alanda yapılan kullanım durumu analizleri sonucu yapıların % 65'inin konut olduğu ve konutların çoğunlukla alanın güneyinde konumlandıkları görülmektedir. Çalışma alanının kuzeyinde bulunan Gaziler Caddesinde ticari yapıların yoğun olduğu, alanın güneyine doğru ise yoğunluğun azaldığı gözlenmektedir. 2007 ve 2019 yıllarına ait alan kullanım analizleri karşılaştırıldığında kullanılmayan yapı sayısında azalma olduğu, bu tür yapıların günümüzde kültür merkezi ve konut olarak kullanıldığı görülmektedir (Şekil 4.14 ve 4.15).

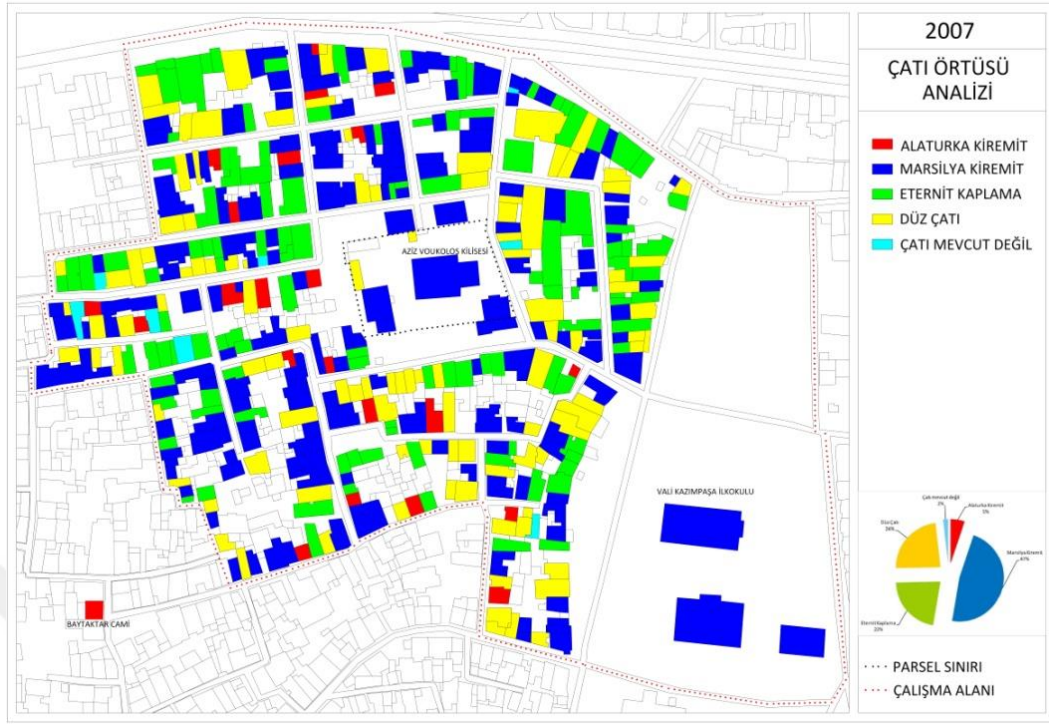
Şekil 4.18 2007 yılı çatı örtüsü analizi ve dağılım yüzdeleri (İzmir 2 Boyutlu Kent Rehberi, 2007 verilerinden oluşturulmuştur)

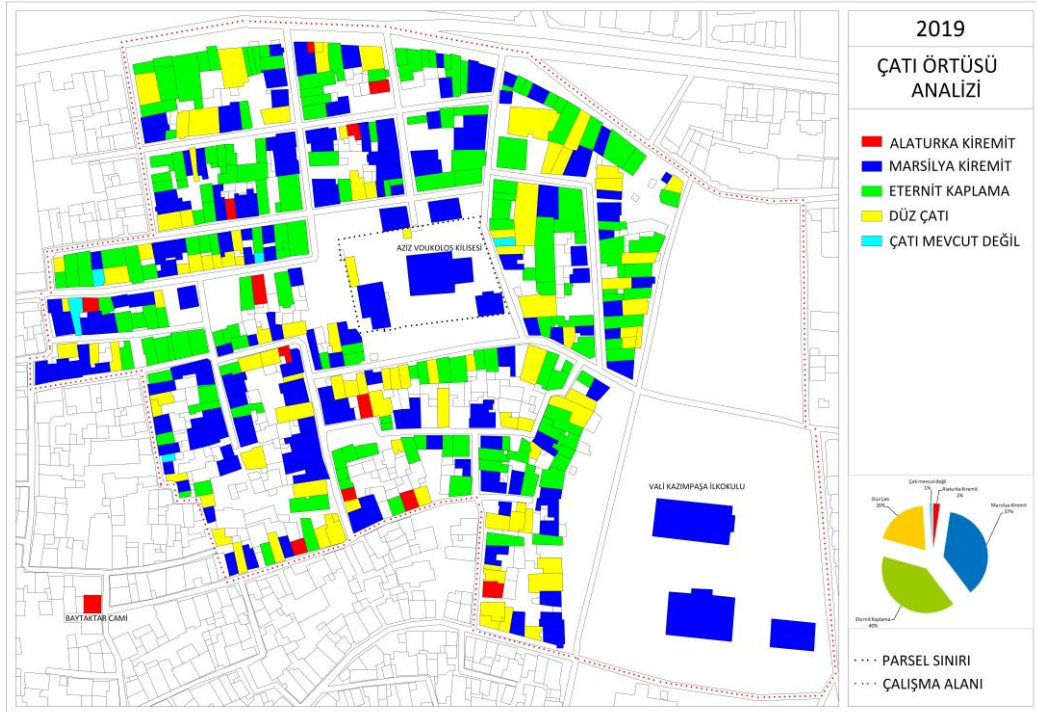
Şekil 4.19 2019 yılı çatı örtüsü analizi ve dağılım yüzdeleri

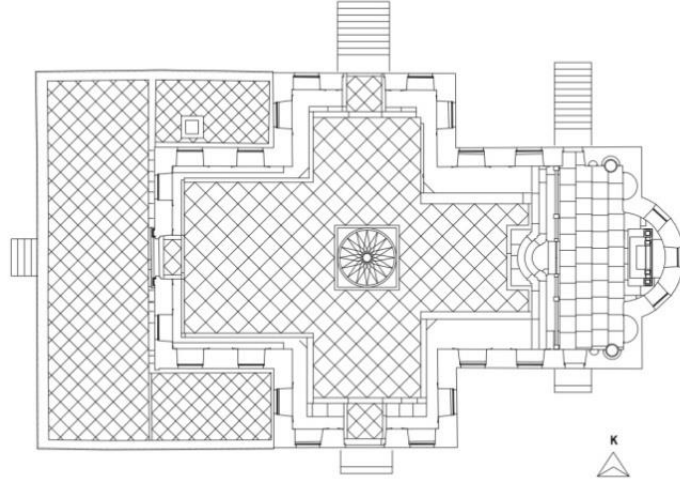
Şekil 4.20 Restitüsyon zemin kat planı (Umart Mimarlık - İYTE Mimari Restorasyon Bölümü arşivi)

Kilisenin ilk yapıldığı döneme ait durumunun işlendiği restitüsyon çizimi incelendiğinde, özgün mimari kurgusunun tek apsisli ve transeptli, haç plan tipinde olduğu görülmektedir (Şekil 4.20). Naosun doğu uzantısında, üç basamakla yükseltilmiş, kutsal mekân olarak tanımlanan bema yer alır. Ana girişin dışında naosa ve bemaya kuzey ve güney yönlerde ikişer giriş bulunmaktadır. Kilisenin merkezi kubbeye vurgulanmış, üst örtü ise marsilya kiremitle kaplanmış ahşap kırma çatıdır. Kilise duvarları moloz taş, kaba yonu taş ve düzensiz tuğla ile örülmüştür. Kilisenin yer aldığı parselin batısındaki tek katlı yapı ile güneybatı köşesinde yer alan iki katlı konut yapısının da tarihi nitelikte oldukları anlaşılmaktadır.

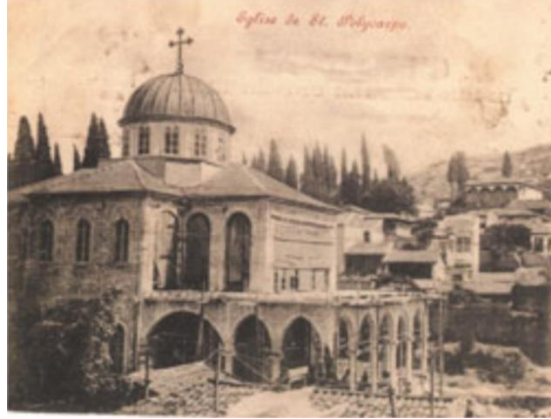
Şekil 4.21 Aziz Voukolos Kilisesi'nin 1899 tarihine ait fotoğrafı (İzmir Kartpostalları 1900, 2003)

Aziz Voukolos Kilisesi'nin kullanım sürecinde geçirmiş olduğu en önemli fiziksel müdahalelerden biri kemerli açıklıklar ve sütun dizisi ile çevrelenen narteks bölümü ve üstündeki galeri katının eklenmesi olmuştur. Bu bölümün inşasına ait 1899 tarihli bir kartpostal bulunmaktadır (Şekil 4.21). Eklenen narteks bölümü yapının özgün mimari karakterini güçlendiren dönem eki niteliğindedir.

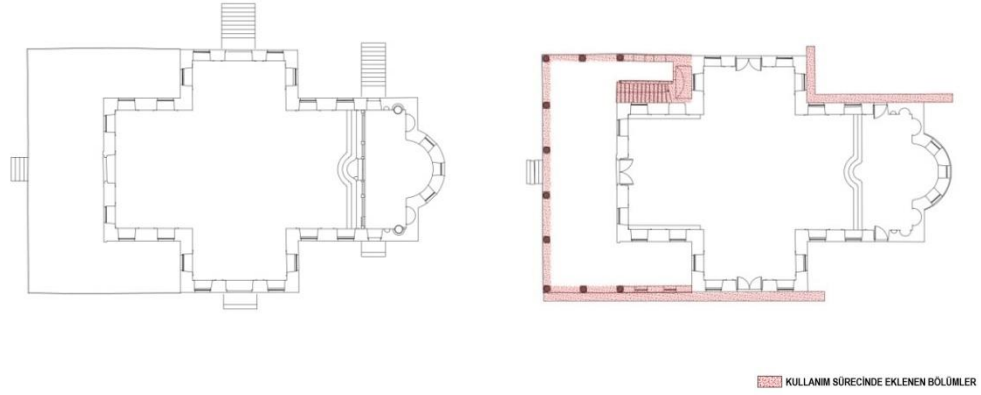
Şekil 4.22 Restitüsyon ve rölöve zemin kat plan şemaları (İYTE Mimari Restorasyon Bölümü tarafından hazırlanan restitüsyon ve rölöve çizimlerinden üretilmiştir.)

sunta ile kapatılmış olan pencereler gibi mimari karakteri bozan birçok müdahale yapılmıştır (Şekil 4.22, 4.23 ve 4.24).

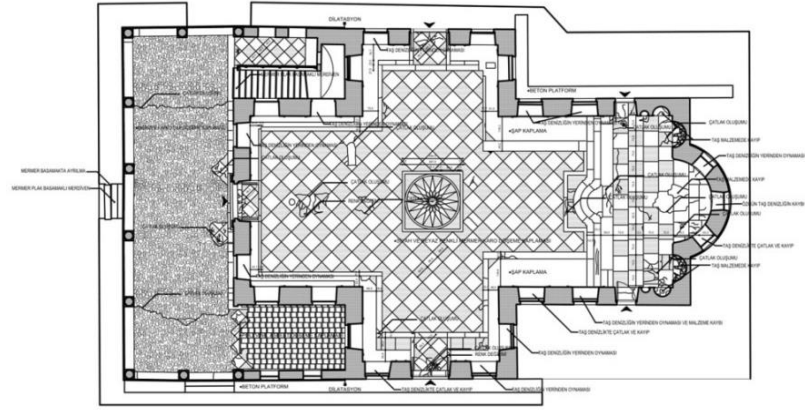
Şekil 4.26 Rölöve zemin kat planı (Umart Mimarlık - İYTE Mimari Restorasyon Bölümü arşivi, 2008)

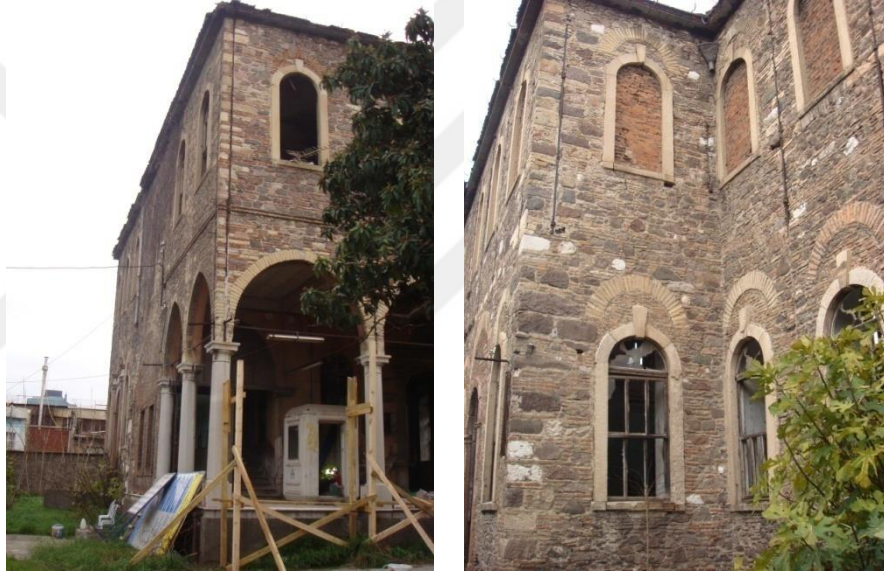
Şekil 4.27 Uygulama öncesi batı ve güney cephesi (Umart Mimarlık arşivi, 2008)

Opera çalışma salonu olarak kullanıldığı dönemde geçirdiği yangın sonrası uzun süre metruk durumda olan kilisenin 2008-2010 yıllarındaki restorasyon uygulamaları yapılırken, bozulma görülen bölümlerin özgün yapısal ve biçimsel niteliklerini kaybetmeden onarıldığı anlaşılmaktadır. Uygulama öncesi Aziz Voukolos kilisesinin zemin özelliklerini saptamak amacıyla; manyetik, elektrik öz direnç tomografisi ve yer radarı çalışmalarından oluşan jeofizik araştırmalar yapılmıştır. Yapılan araştırmalar doğrultusunda yapının altında homojen bir boşluk olmadığı, küçük hücreler niteliğinde birkaç boşluğun olduğu anlaşılmıştır. Bu nedenle binanın içine iskele kurulması sırasında, tespit edilen boşluklu kısımların üzerine yük getirilmemiştir. İskele kurularak güvenliği sağlanan yapının stabilitesi bozulmuş duvarlarındaki çatlaklar onarılıp, kullanılamayacak durumdaki ahşap elemanları yenilenmiştir.

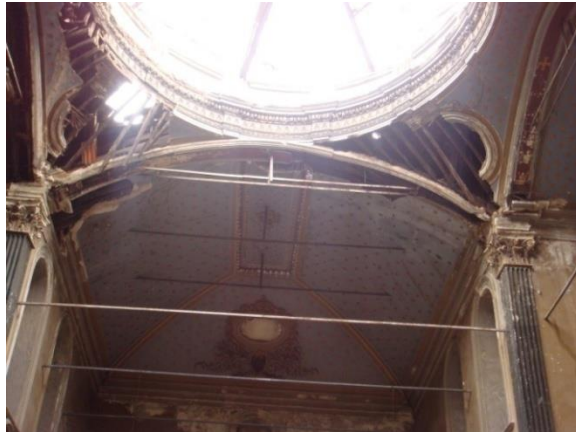
Şekil 4.28 Uygulama öncesi kubbe (Umart Mimarlık arşivi, 2008)

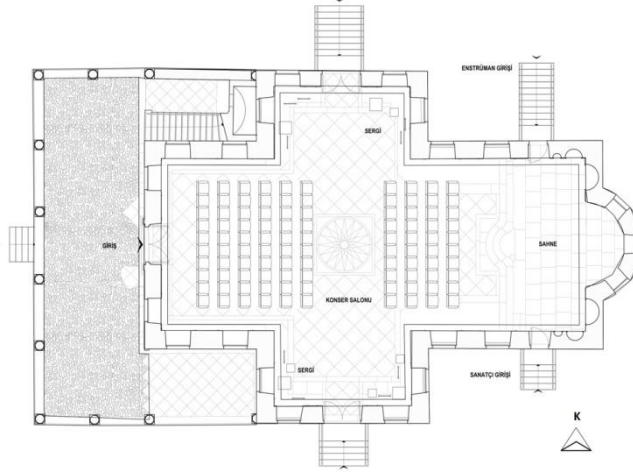
Şekil 4.29 Restorasyon projesi zemin kat planı (Umart Mimarlık - İYTE Mimari Restorasyon Bölümü arşivi, 2008)

Koruma müdahalesi kapsamında, kilisenin kuzeydoğu duvarlarına bitişik olan beton kaideler ve narteksin güney kısmındaki yarım daire kemer altında örülmüş olan tuğla duvar nitelsiz ek olarak tanımlanarak kaldırılmıştır. Piramidal örtüdeki çelik elemanlar pasları temizlenerek boyanmış, çatının diğer bölümlerindeki çürümüş ahşap elemanlar ve hasarlı kiremitler özgün durumuna uygun olacak şekilde yenilenmiştir. Yapının müze olarak kullanıldığı dönemde pencerelere monte edilmiş olan dolaplar kaldırılmış, tuğla ve briketle örülü ya da sunta ile kapatılmış olan pencereler açılmıştır. Narteks, bema ve naos zeminindeki çatlaklar onarım harcı ile doldurulmuş, kullanılmayacak durumda olan zemin kaplamaları benzer nitelikte ve biçimde mermer malzeme ile yenilenmiştir (Şekil 4.29). Ayrıca iç duvarlardaki özgün resimlerin üzerindeki boyalar da temizlenmiştir.

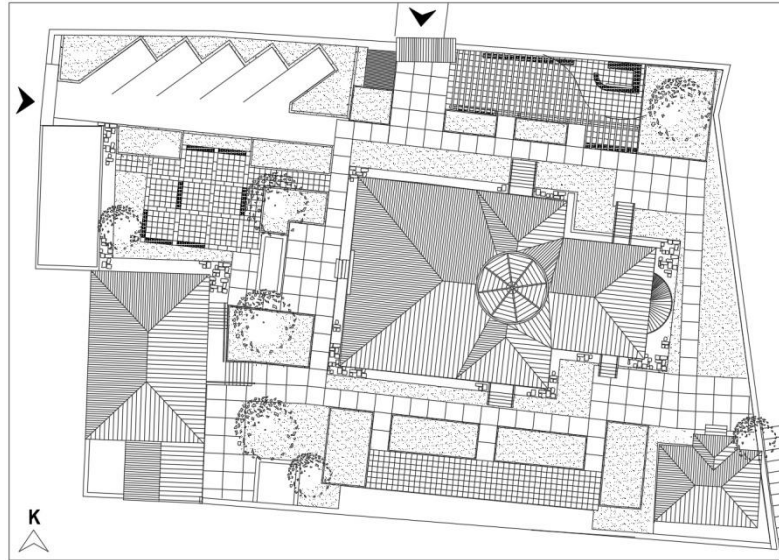
Şekil 4.30 Restorasyon projesi vaziyet planı (Umart Mimarlık - İYTE Mimari Restorasyon Bölümü arşivi, 2008)

Müdahale kapsamında parselde yer alan diğer yapılara ilişkin uygulamalar da gerçekleştirilmiştir. Aziz Voukolos Kilisesi'nin bulunduğu parselin batısında bulunan müştemilat yapısı Basın Müzesi, güneydoğusunda bulunan müştemilat yapısı Anı Evi, güneybatısındaki müştemilat yapısı ise idari büro olarak kullanılmak üzere mimari ve mekânsal nitelikleri korunarak yenilenmiştir. Parselin batısında bulunan ısıtma merkezi tuvalet yapısı olarak yeniden düzenlemiş, kuzeydeki girişte bulunan bekçi kulübesi ise aynı işlevinde kullanılmak üzere yenilenmiştir (Şekil 4.30, 4.31 ve 4.32).

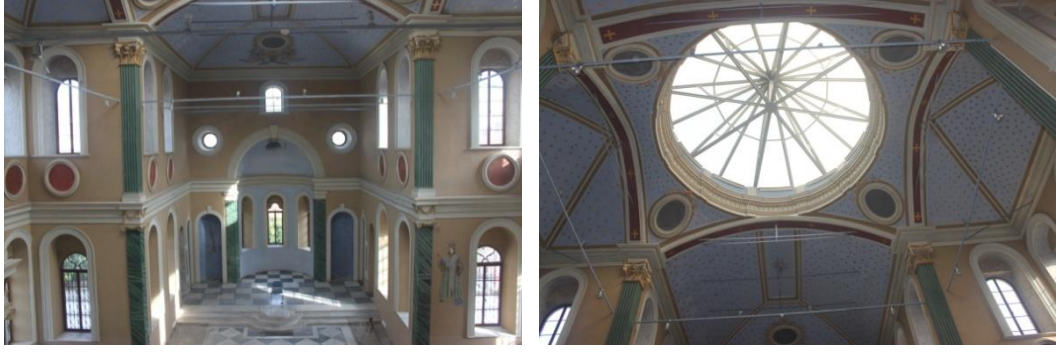
Şekil 4.31 Bema ve kubbe (Kişisel arşiv, 2018)

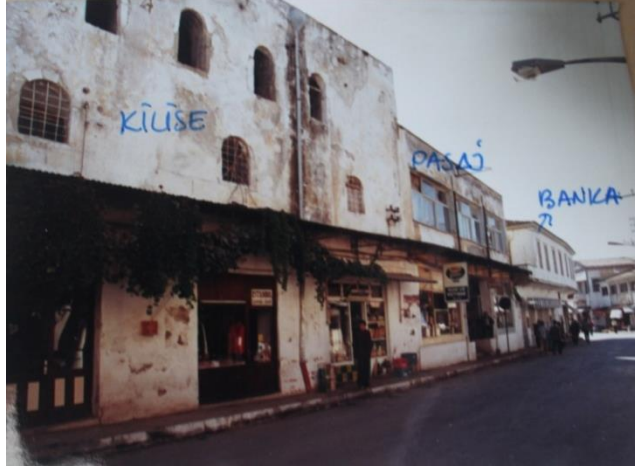
Şekil 4.44 Ayios Haralambos Kilisesi 1985 (İzmir 1 Nolu KTVKK arşivi, 1985)

Yapının mimari kurgusuna ilişkin ilk kapsamlı müdahale kuzey nefinin Kilise iç mekânından ayrıştırılmasıdır. Yapının kuzey nefi 1985 öncesinde bölümlere ayrılarak dükkân olarak kullanılmaya başlanmış, doğu cephesindeki apsis kısmı dıştan çepeçevre ticari yapılarla çevrilmiş, yapının geri kalan bölümleri depo olarak kullanılmaya devam edilmiştir. Ayrıca 1985 yılı öncesinde Çeşme Belediyesi tarafından kilisenin batı cephesine bitişik olacak şekilde 2 katlı bir yapı inşa edilmiş, bu yapının alt katı pasaj üst katı düğün salonu olarak kullanılmıştır. Yapının 1985 yılına ait fotoğrafları (Şekil 4.44) bu dönemde yapının batı cephesindeki pasajın ve kuzey cephesindeki dükkânların varlığını ortaya koymaktadır. Kilisenin 1987 yılına ait fotoğrafları incelendiğinde doğu cephesindeki ticari yapılara ait izler görülmektedir (Şekil 4.45).

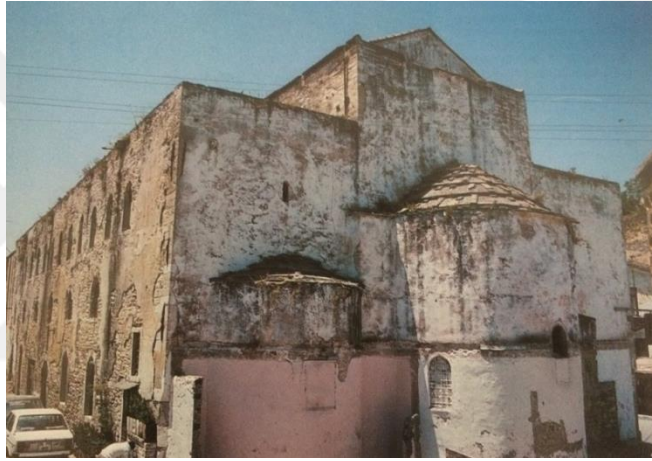
Şekil 4.45 Ayios Haralambos Kilisesi 1987 (Arıg,1987)

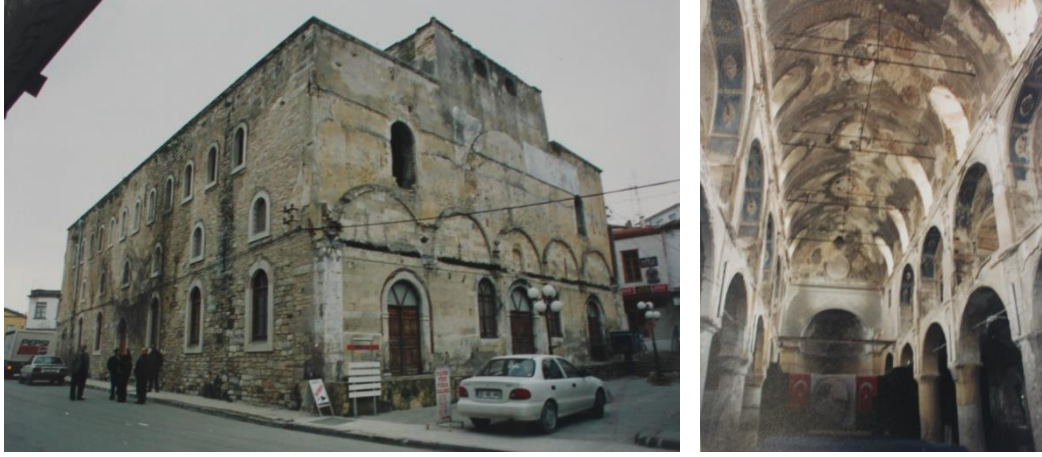
Şekil 4.46 Ayios Haralambos Kilisesi 1998 (İzmir 1 Nolu KTVKK arşivi, 1998)

1988 yılında gerçekleştirilen restorasyon çalışmaları sonrası uzun süre kültür merkezi işlevinde kullanılan kilisenin 1998 yılına ait fotoğrafları yapının bu dönemde de bakımsız kaldığını ve önemli ölçüde hasar görmüş olduğunu göstermektedir (Şekil 4.46).
