**İZMİR RUM ORTODOKS KİLİSELERİNİN**  
**YENİDEN İŞLEVLENDİRME**  
**UYGULAMALARININ SÜRDÜRÜLEBİLİR**  
**KORUMA AÇISINDAN İRDELENMESİ**

**Dokuz Eylül Üniversitesi Fen Bilimleri Enstitüsü  
Yüksek Lisans Tezi  
Mimarlık Anabilim Dalı, Restorasyon Programı**

# İZMİR RUM ORTODOKS KİLİSELERİNİN YENİDEN İŞLEVLENDİRME UYGULAMALARININ SÜRDÜRÜLEBİLİR KORUMA AÇISINDAN İRDELENMESİ

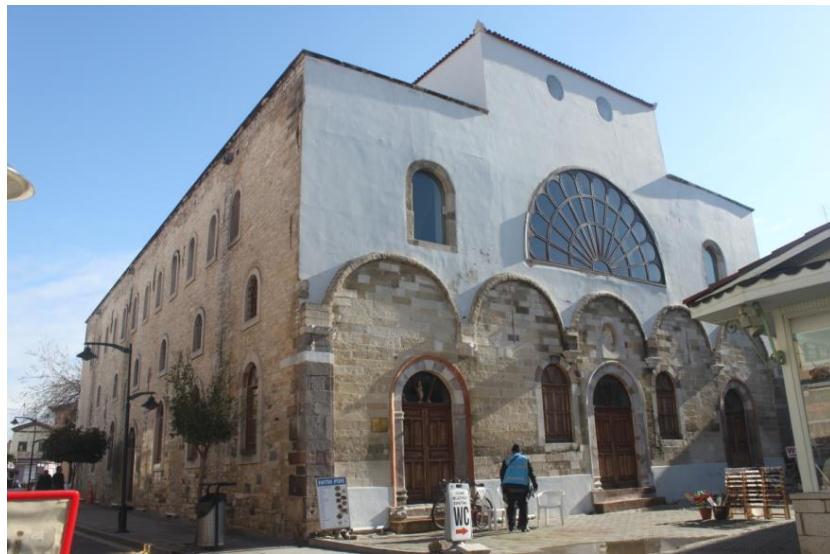
Şekil 4.47 Ayios Haralambos Kilisesi batı cephesi (Kişisel arşiv, 2019)

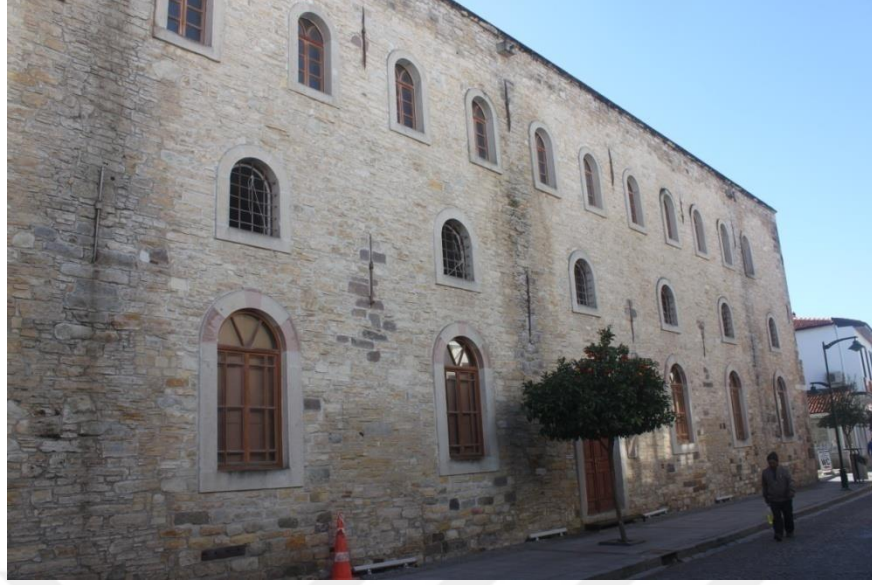
Şekil 4.48 Ayios Haralambos Kilisesi kuzey cephesi (Kişisel arşiv, 2019)

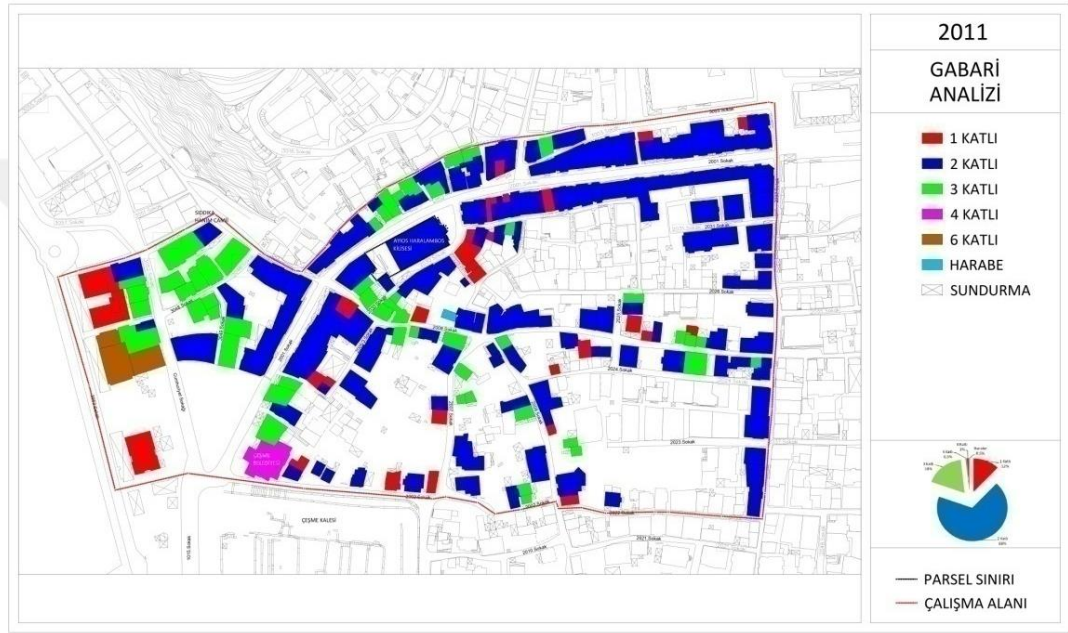
Şekil 4.57 2011 yılı gabari analizi ve dağılım yüzdeleri (Yandex, 2011 verilerinden elde edilmiştir)

Kilise çevresinde yapılan gabari analizleri incelendiğinde, günümüzde alandaki yapıların % 69'unun 2 katlı, % 18'inin 3 katlı, % 11'inin ise 1 katlı yapılardan oluştuğu görülmektedir. Kat sayısı 3 veya daha fazla olan yapılar sahil şeridinde yoğunluk göstermektedir. Sahilden çarşıya doğru yapıların kat sayısında azalma olduğu görülmektedir. 2011 ve 2019 yıllarına ait gabari verileri karşılaştırıldığında 2 katlı yapıların % 1 oranında artması ve 1 katlı yapıların aynı oranda azalması dışında önemli bir değişiklik olmadığı görülmektedir (Şekil 4.57 ve 4.58).

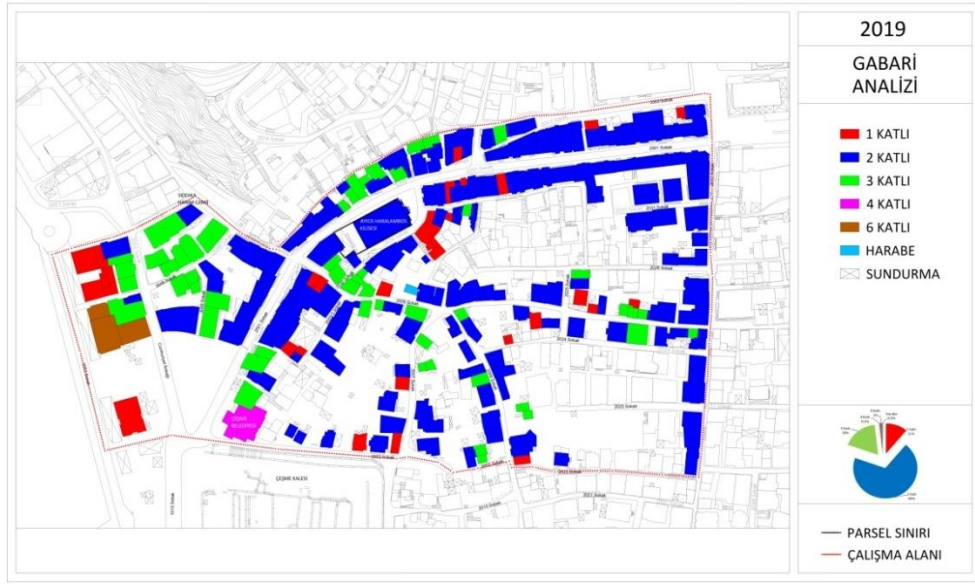
Şekil 4.58 2019 yılı gabari analizi ve dağılım yüzdeleri

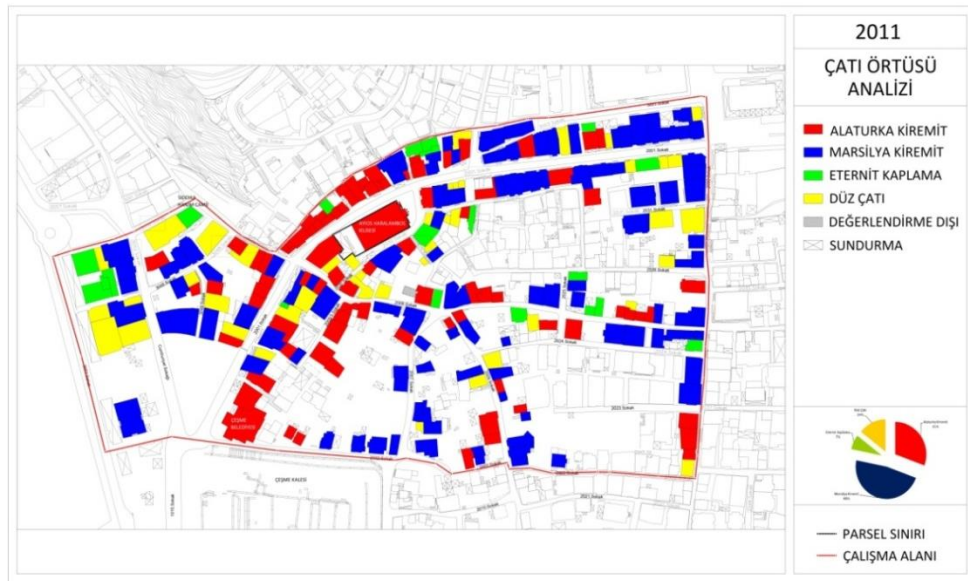
Şekil 4.59 2011 yılı çatı örtüsü analizi ve dağılım yüzdeleri (Yandex, 2011 verilerinden elde edilmiştir)

Çatı örtüsü analizleri alandaki yapıların % 48'inin üst örtüsünün marsilya kiremit, % 30'unun alaturka kiremit, % 14'ünün düz çatı, % 8'inin ise eternit kaplama olduğunu göstermektedir. 2011 ve 2019 yıllarına ait çatı örtüsü analizleri karşılaştırıldığında günümüzde alaturka kiremit kaplı üst örtülerin % 1 oranında azalması ve eternit kaplı üst örtülerin aynı oranda artması dışında önemli bir farklılığın olmadığı görülmektedir (Şekil 4.59 ve 4.60).

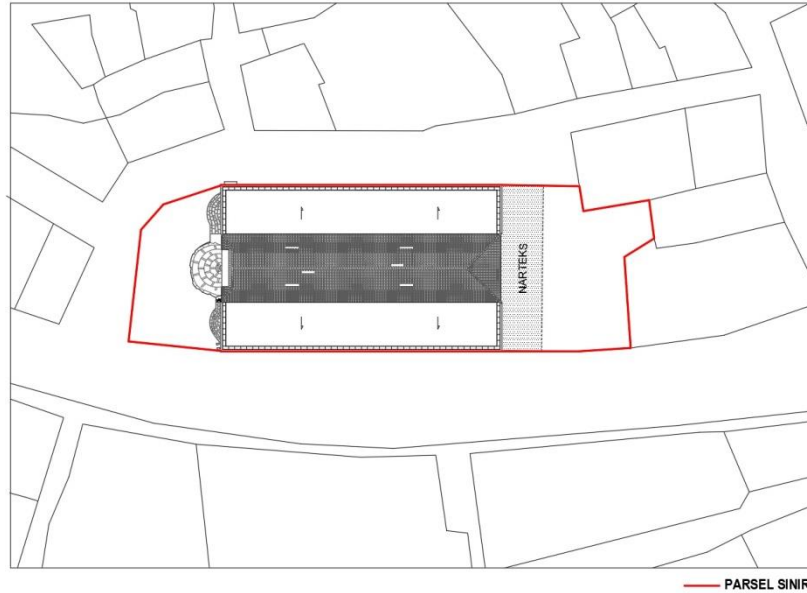
Şekil 4.61 Restitüsyon vaziyet planı (Umart Mimarlık - Dor İnşaat arşivi, 2010)

kilisenin batısına işlenmiş olan narteks bölümü günümüzde mevcut değildir fakat batı cephesinde bulunan tonoz izleri bu bölümün varlığını kanıtlamaktadır. Kilise duvarları kaba yonu taş ve kayrak taşlarla örülmüş köşelerde ise büyük kesme taşlar kullanılmıştır. Restitüsyon çizimlerinden yapının özgün durumuna ait üst örtüsü incelendiğinde orta nefin üzerinde alaturka kiremit kaplı kırma çatı, yan neflerin üzerinde ise teras çatı bulunduğu görülmektedir. Kilisenin batı cephesinde 3 adet, kuzey cephesinde ve güney cephesinde 2'şer adet olma üzere toplam 7 adet taş söveli ve yuvarlak kemerli kapısı bulunmaktadır.

ArıĖ (1987), kilisenin özgün işlevini sürdürdüğü dönemleri bilen ya da anlatılanları hatırlayan kişiler ile yapmış olduğı görüşmeler doğrultusunda, yapının özgün durumda büyük bir avlu içinde yer aldığı ve kotarina olarak adlandırılan iki renk çakıl taşı ile rozet ve asma dalı motifleri oluşturulmuş olan zemin kaplamasına sahip olduğunun anlaşıldığını belirtmiştir. Ayrıca yapının batı cephesinde konumlanan narteks bölümünün iki yanından kilisenin yan neflerinin üzerinde yer alan teraslara çıkış olduğı ve bu teras zeminlerinin de kotarina kaplı olduğı belirtilmiştir (ArıĖ, 1987).

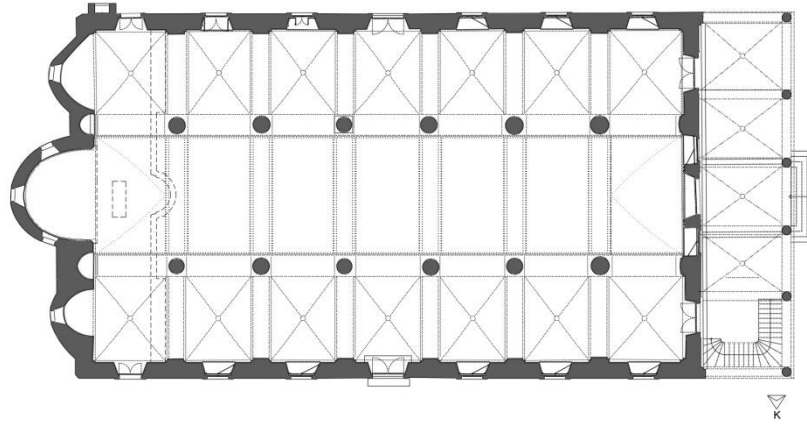
Şekil 4.62 Restitüsyon zemin kat planı (Umart Mimarlık - Dor İnşaat arşivi, 2010)

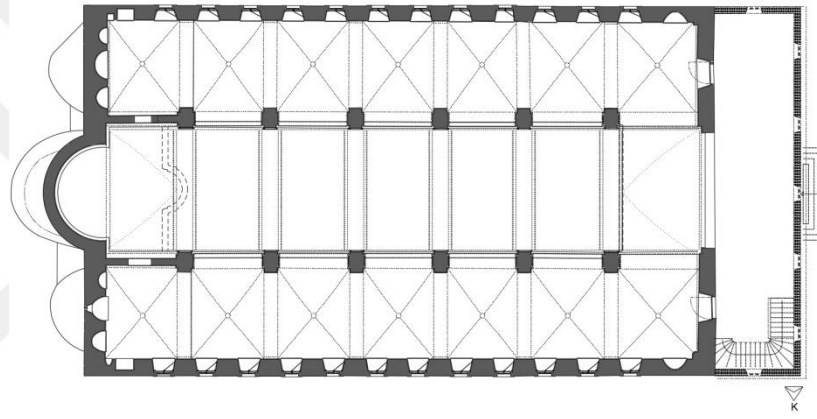
Şekil 4.63 Restitüsyon birinci kat planı (Umart Mimarlık - Dor İnşaat arşivi, 2010)

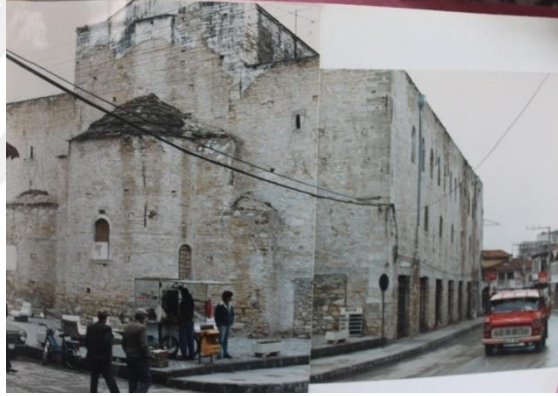
Şekil 4.65 Ayios Haralambos Kilisesi doğu cephesi, 1987 (İzmir 1 Nolu KTVKK arşivi, 1987)

ArıĖ (1987), yapının doğu cephesindeki apsis kısmının, geçmiş dönemlerde dıştan çepeçevre ticari yapılarla çevrili olduğunu, daha sonra bu yapıların yıkıldığını ve apsisin ortaya çıktığını belirtmektedir. Yapının 1987 yılına ait fotoğrafları, geçmiş dönemlerdeki kullanım sürecinde doğu cephesindeki apsislerden bir tanesinin kaldırılarak yerine kapı açıldığını, daha sonra bu açıklığın moloz taş ile örüldüğünü göstermektedir (Şekil 4.66).

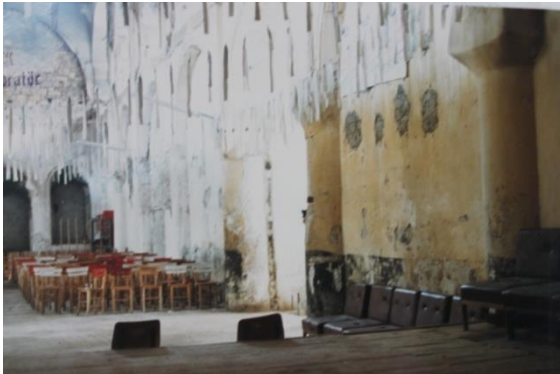
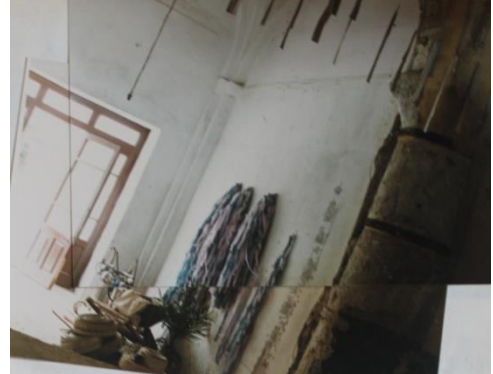
Şekil 4.66 Ayios Haralambos Kilisesi iç mekân, 1987 (İzmir 1 Nolu KTVKK arşivi, 1987)

Yapıda 1987 yılında yapılan araştırmalar, kiliseye ait 12 sütundan yalnızca 4 tanesinin sütun başlığının mevcut olduğu göstermektedir. Varlığını sürdüren sütun başlıklarının akantus yapraklarından oluşan korint başlıklar olduğu ve başlıkların üst kısmındaki silmeli tablanın orta nefe bakan yüzeyinde kabartma çiçek motiflerin bulunduğu görülmektedir (ArıĖ,1987).

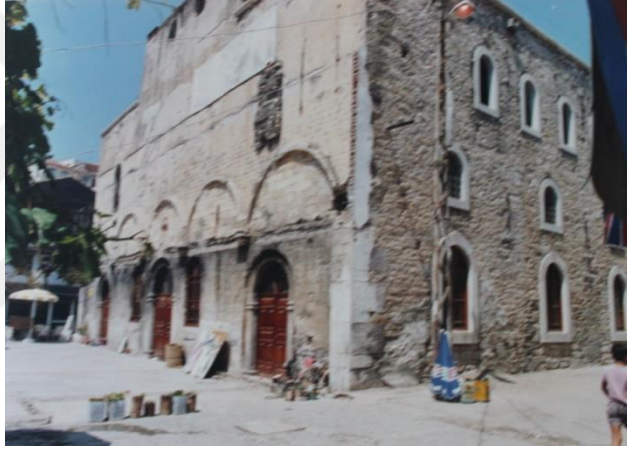
Şekil 4.67 Ayios Haralambos Kilisesi batı cephesi, 1992 (İzmir 1 Nolu KTVKK arşivi, 1992)

1987 yılında yapıda geçmiş dönemlerde gerçekleştirilen izinsiz müdahalelerin tespit edilmesi üzerine, Çeşme Belediyesi yapının onarılıp Emir Çaka Bey Kültür Merkezi işlevinde kullanılması isteğinde bulunmuştur. 1988 yılında yapının Emir Çaka Bey Kültür Merkezi işlevinde kullanılmak üzere Çeşme Belediyesi tarafından rölöve ve restorasyon projeleri hazırlanmış ve gerçekleştirilen onarım çalışmaları ile yapının kuzey cephesindeki dükkanlar kaldırılarak dükkan giriş kapıları pencereye dönüştürülmüştür. Doğu cephesindeki kaldırılmış olan apsis bu dönemde yeniden yapılmıştır. Yapının 1992 ve 1995 yılına ait fotoğrafları gerçekleştirilen restorasyon çalışması ile apsinin yenilenmiş olduğunu, kuzey cephesindeki kapıların pencereye dönüştürülmüş olduğunu ve kuzey ve güney cephesindeki pencereler ile sövelerin yenilenmiş olduklarını göstermektedir (Şekil 4.67 ve 4.68).

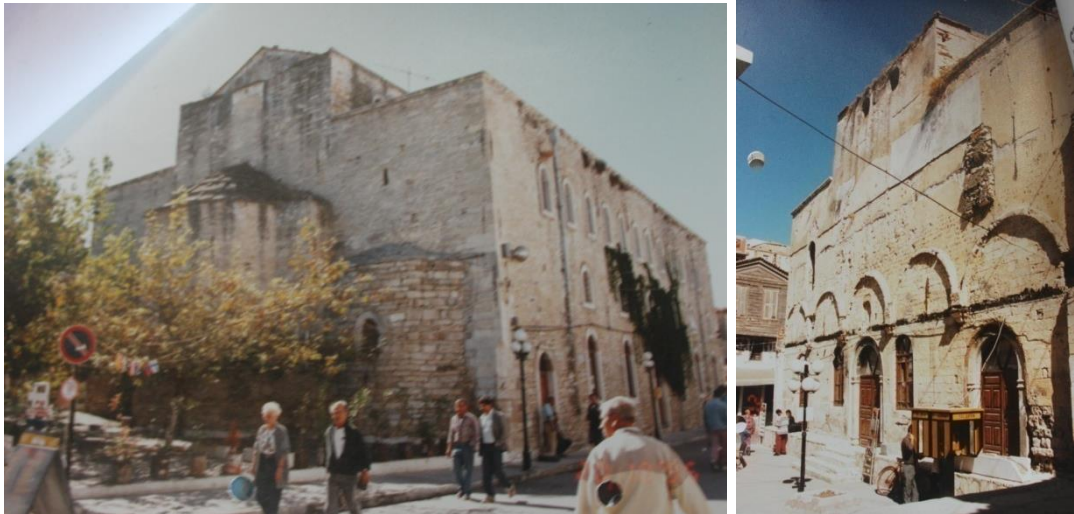
Şekil 4.68 Ayios Haralambos Kilisesi doğu ve batı cephesi, 1995 (İzmir 1 Nolu KTVKK arşivi, 1995)

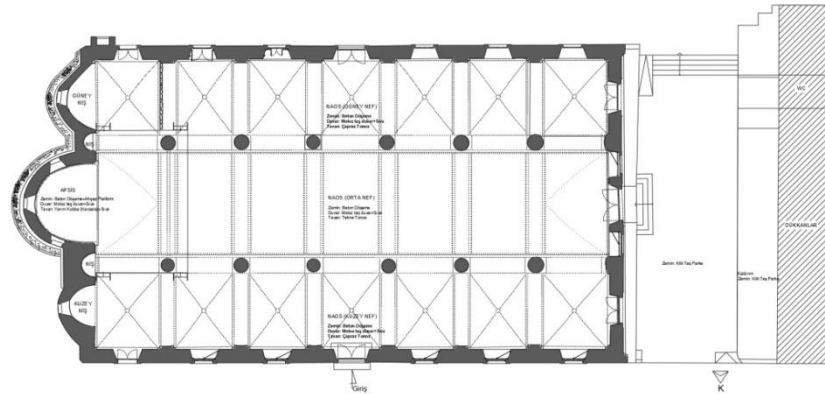
Şekil 4.69 Rölöve zemin kat planı (Umart Mimarlık - Dor İnşaat arşivi, 2010)

1988 yılında gerçekleştirilen restorasyon çalışmaları sonrası uzun yıllar Emir Çaka Bey Kültür Merkezi olarak kullanılan yapının bu kullanım önerisine rağmen bakımsız kalması üzerine 2010 yılında yeniden restore edilmesi konusu gündeme gelmiştir. 2010-2012 yıllarında gerçekleştirilen restorasyon uygulamaları öncesi yapılan rölöve ve analiz çalışmaları (Şekil 4.69 v 4.70), incelendiğinde, yapıdaki bozulmaların çoğunlukla geçmiş dönemlerde yapılan yanlış müdahalelerden kaynaklandığı tespit edilmiştir. Kilisenin taşıyıcı sisteminin genel olarak sağlam olduğu fakat narteks kısmı yıkıldığı için batı duvarı üzerinde çatlaklar ve açılmalar meydana geldiği görülmüştür. Batı cephesinde oluşan çatlakların bir diğer sebebi ise bu cephedeki galeriye bakan kemer açıklığının moloz taş duvar ile kapatılması ve bu müdahalenin kemer üzerine ekstra yük getirmesidir. Kilisenin geçmiş dönemlerdeki kullanım sürecinde çatı onarımı yapılmış ve bu onarım kapsamında teras çatı seviyesi yükseltilmiştir. Çatı onarımında yapılan yanlış müdahaleler nedeniyle çötenler kapatıldığı için yağmur suyu doğru bir şekilde tahliye edilememiştir. Bu durumdan kaynaklanan nem, yapının duvar yüzeyinde bitki ve mantar oluşumuna, ayrıca alçı, sıva ve süslemelerin kabarıp yüzeyden ayrılmasına neden olmuştur. Yapının bir kısmının dükkân olarak kullanıldığı dönemde sütun ve kemerlerin üzerindeki süslemelerin yoğun şekilde tahrip edildiği tespit edilmiştir. Yapının zemin katındaki beton döşeme ile galeri katı zeminindeki sıkıştırılmış toprak ve molozlar kullanım sürecinde gerçekleştirilen niteliksiz uygulamalardır (Şekil 4.71 ve 4.72). Yapının bulunduğu parselin batısındaki 3 adet dükkânın 1992 yılına ait fotoğraflarda mevcut olmamaları, bu birimlerin yakın bir dönemde inşa edildiklerini göstermektedir (Şekil 4.73).

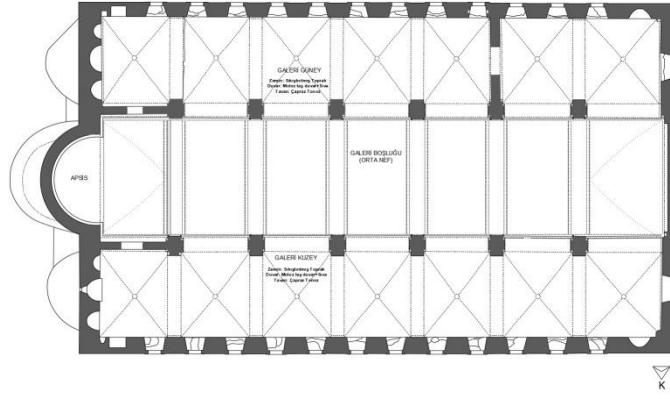
Şekil 4.70 Rölöve birinci kat planı (Umart Mimarlık - Dor İnşaat arşivi, 2010)

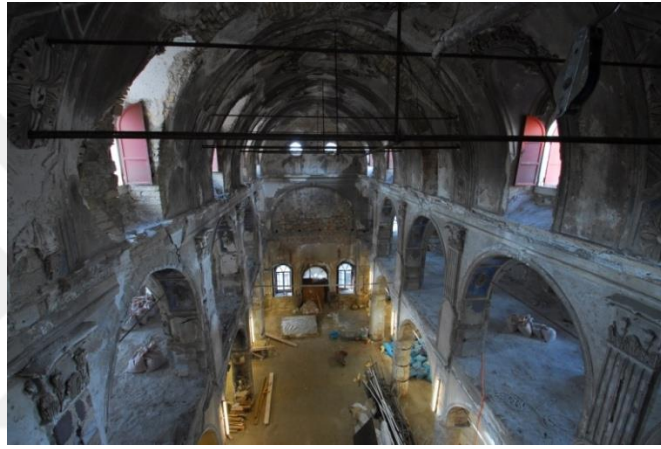
Şekil 4.71 2010-2012 tarihli uygulama öncesi iç mekân (Umart Mimarlık arşivi, 2010)

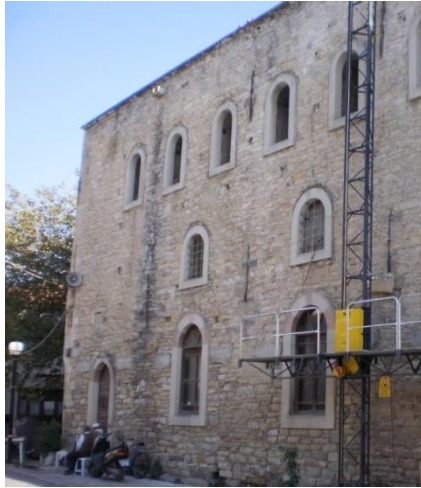
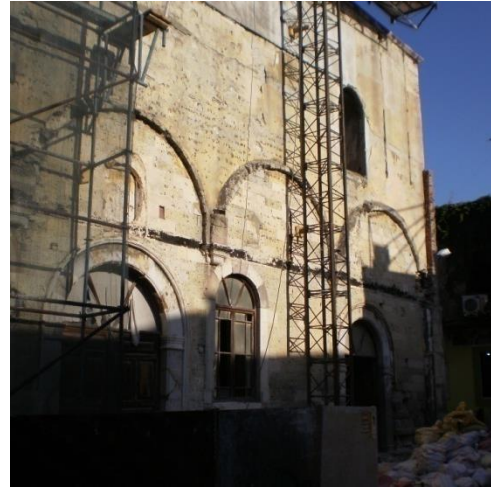
Şekil 4.72 2010-2012 tarihli uygulama öncesi kuzey ve batı cepheleri (Umart Mimarlık arşivi, 2010)

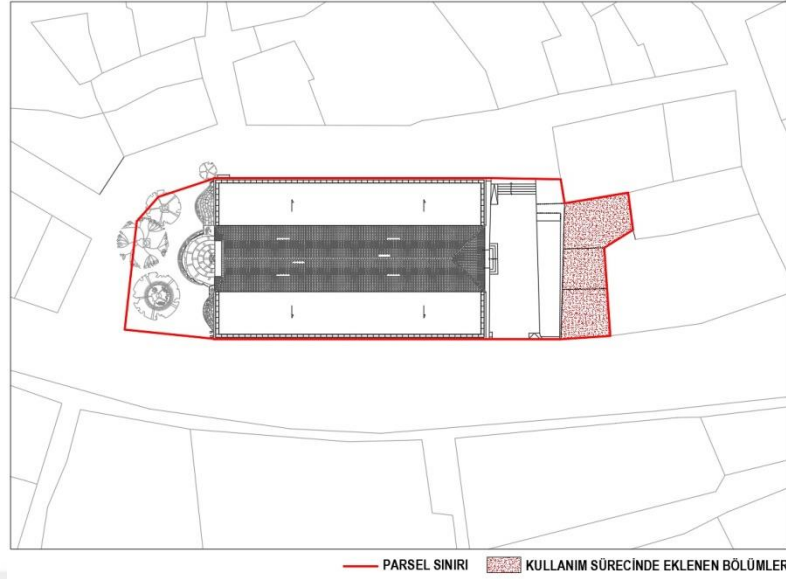
Şekil 4.73 Rölöve vaziyet planı (Umart Mimarlık - Dor İnşaat arşivi, 2010)

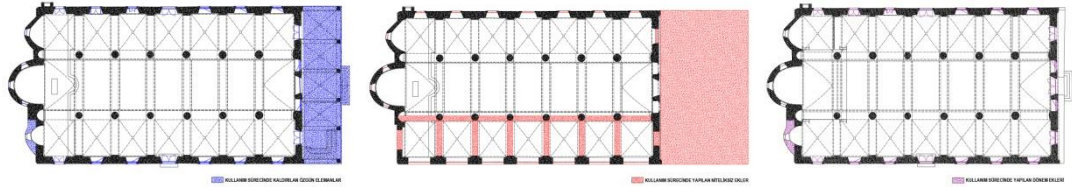
Şekil 4.74 1832, 1987 ve 2010 yıllarına ait zemin kat plan şemaları (Dor İnşaat tarafından hazırlanan restitüsyon ve rölöve çizimlerinden üretilmiştir.)

Şekil 4.74, 4.75 ve 4.76'da Ayios Haralambos Kilisesi'nin kullanım sürecinde kaldırılan özgün elemanları, almış olduğu niteliksiz ekler, dönem ekleri yapının 1832, 1987 ve 2010 yıllarına ait verileri üzerinden oluşturulan şemalar ile aktarılmıştır.

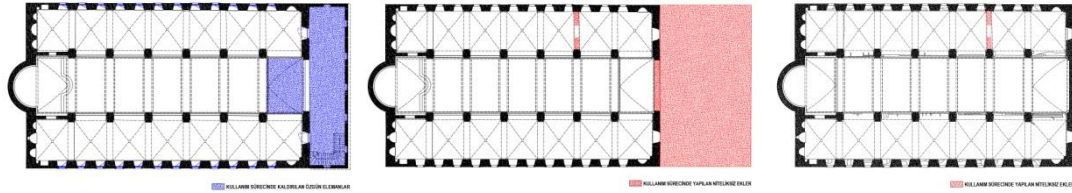
Şekil 4.75 1832, 1987 ve 2010 yıllarına ait birinci kat plan şemaları (Dor İnşaat tarafından hazırlanan restitüsyon ve rölöve çizimlerinden üretilmiştir.)

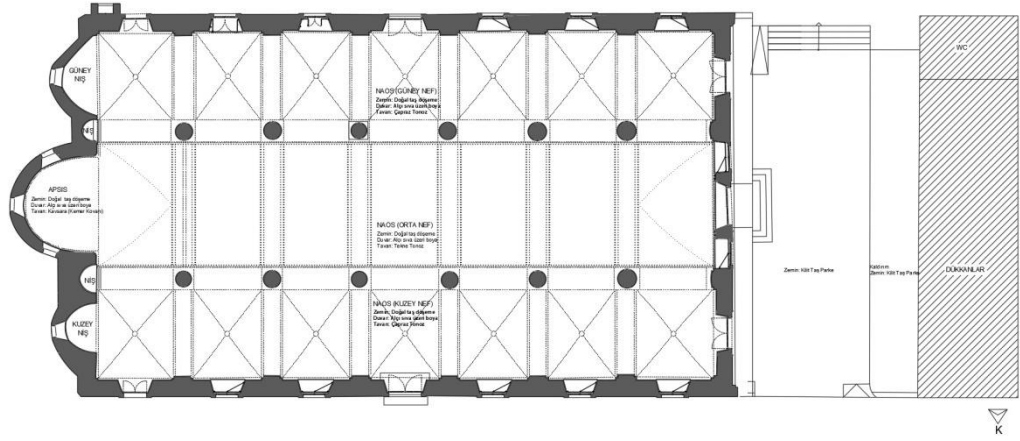
Şekil 4.77 Restorasyon zemin kat planı (Umart Mimarlık - Dor İnşaat arşivi, 2010)

Ayios Haralambos Kilisesi'nde 2010-2012 yıllarında gerçekleştirilen restorasyon uygulamaları incelendiğinde, yapının özgün mimari kurgusunun korumasına özen gösterildiği anlaşılmaktadır (Şekil 4.77 ve 4.78). Koruma müdahalesi kapsamında kilise duvarlarındaki bitki ve mantar oluşumları temizlenmiş ve yapının doğu ve batı duvarları üzerindeki çatlaklar onarılmıştır. Batı cephesinin özgün durumda galeriye bakan fakat sonradan moloz taş duvar ile kapatılmış olan açıklığı yeniden açılarak pencereye dönüştürülmüştür. Kilise çatısı temizlenmiş ve teras seviyesi orijinal yüksekliğine getirilmiştir. Yağmur suyundan kaynaklanan problemlerin önlenmesi için yeni oluk sistemi oluşturulmuş ve çatıdaki yağmur suyunun kontrollü şekilde aşağı inmesi sağlanmıştır. Yapıdaki özgün alçı, sıva, süsleme ve ikonalar temizlenerek korunmuştur. Yapının zemin katındaki niteliksiz beton döşeme temizlenerek doğal taş ile kaplanmıştır. Galeri katındaki sıkıştırılmış toprak yüzey ve molozlar temizlenmiş ve galeri zemini restitüsyon verilerine uygun olacak şekilde ahşap malzeme ile kaplanmıştır. Kilisede 1988 yılında gerçekleştirilen restorasyon çalışması ile yenilenen zemin kat pencere ve kapı doğramaları dönem eki olmaları nedeniyle mevcut biçimleri ile korunmuştur. Galeri katı pencerelerinin tamamı yok olmuş durumdadır. Bu nedenle pencere boşlukları ve doğramalar karşılaştırmalı çalışmaya dayanarak, aynı döneme ait benzer yapıların pencereleri örnek alınarak yapılmıştır (Şekil 4.79 ve 4.80). Uygulama kapsamında parsel içerisindeki 3 adet dükkân yapısına herhangi bir müdahale yapılmamıştır (Şekil 4.81).

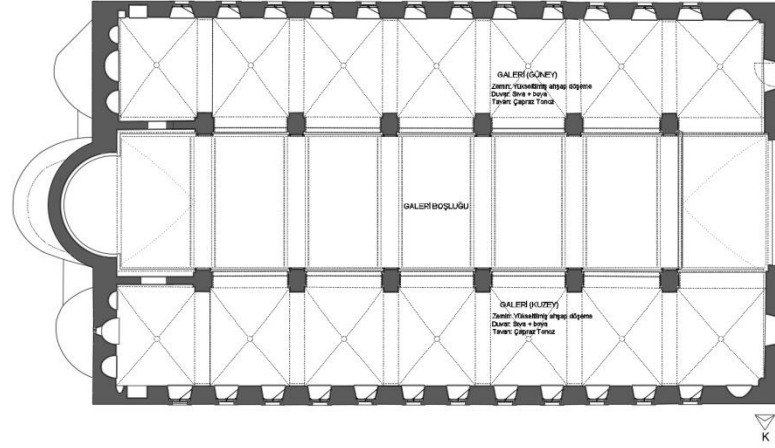
Şekil 4.78 Restorasyon birinci kat planı (Umart Mimarlık - Dor İnşaat arşivi, 2010)

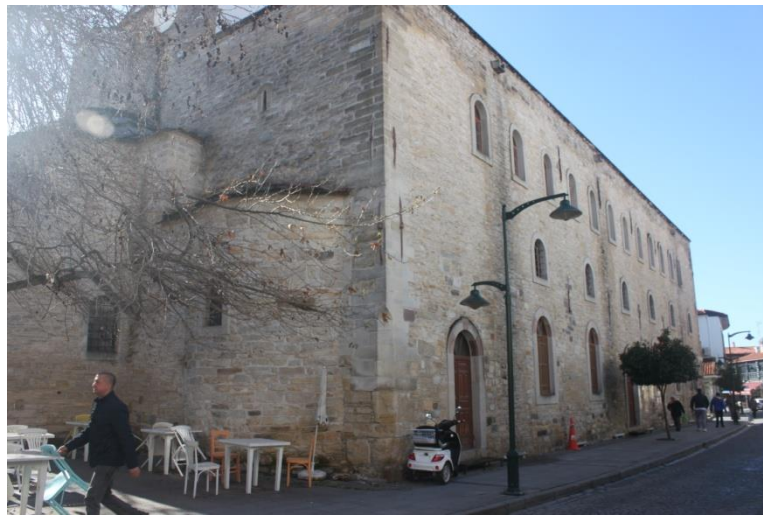
Şekil 4.79 2010-2012 tarihli uygulama sonrası Ayios Haralambos Kilisesi kuzey cephesi (Kişisel arşiv, 2019)

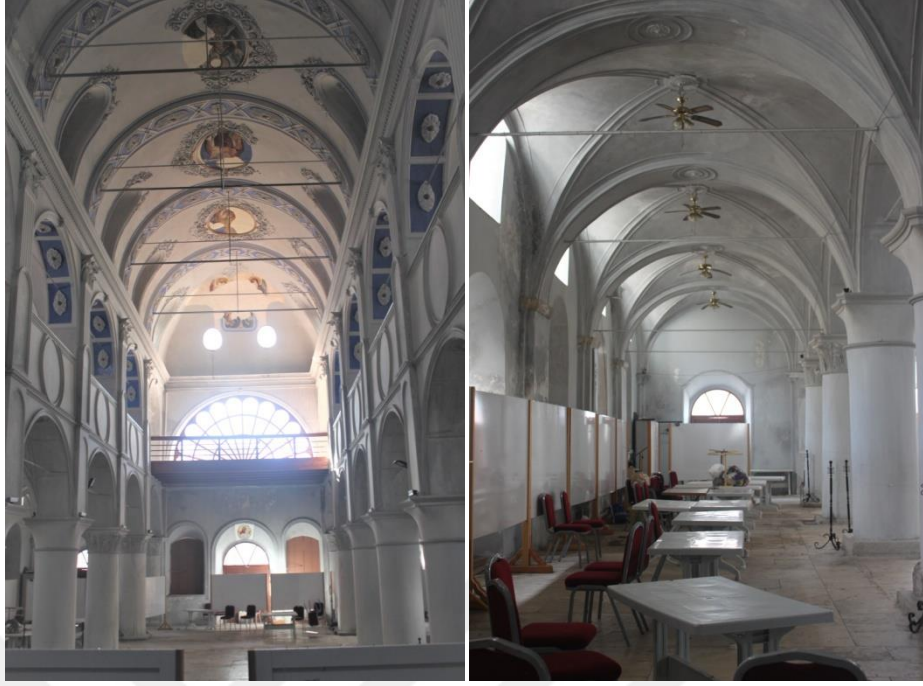
Şekil 4.80 2010-2012 tarihli uygulama sonrası Ayios Haralambos Kilisesi orta ve yan nef (Kişisel arşiv, 2019)

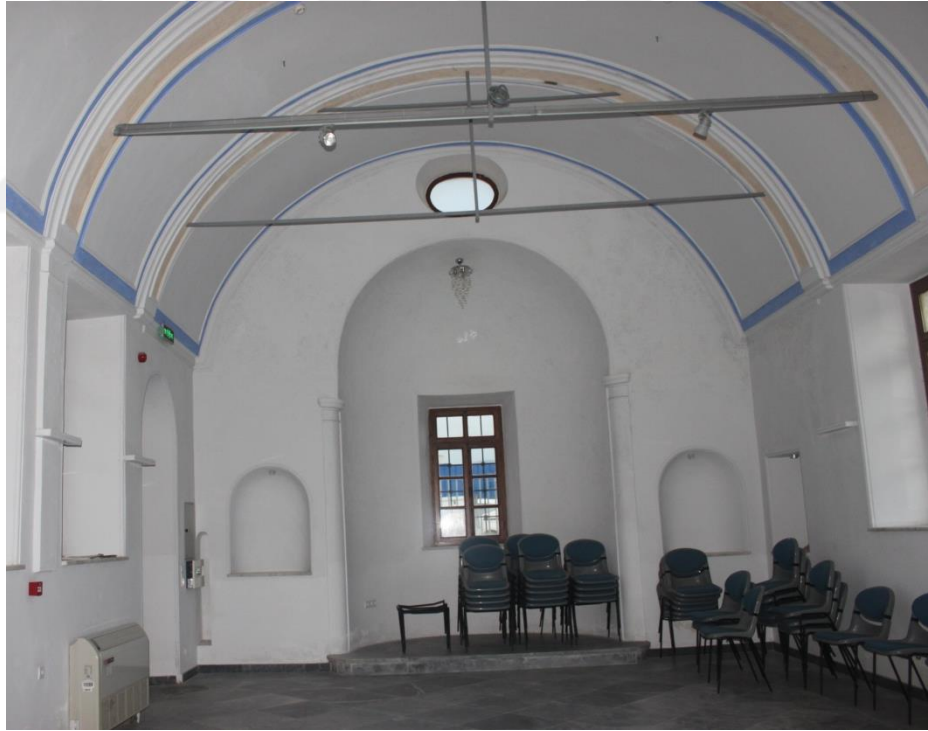
Şekil 4.93 Doğanlar Şapeli iç mekân (Kişisel arşiv, 2018)

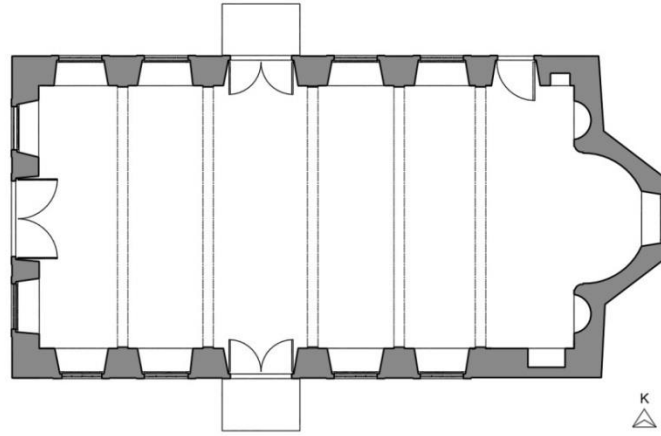
Şapelin restitüsyon çizimleri incelendiğinde yapının özgün mimari kurgusunun dikdörtgen planlı ve tek nefli olduğu görülmektedir (Şekil 4.105). Doğu cephesinde bir adet apsis bulunan yapının güney ve batı cephelerinde birer adet, kuzey cephesinde iki adet olmak üzere toplam 4 adet girişi bulunmaktadır. Yapı kuzey ve güney cephelerinde 4'er adet, batı cephesinde 2 adet, doğu cephesinde 1 adet dikdörtgen pencereye sahiptir. Ayrıca doğu ve batı cephelerinde bulunan üçgen alınlıkların ortasında birer adet yuvarlak pencere mevcuttur. Üst örtüsü alaturka kiremit kaplı beşik çatı olan yapının iç mekânı doğu-batı yönünde beşik tonoz ile örtülüdür. Yapının beden duvarları ise tuğla arası moloz taş, kaba yonu taş ve kesme tuf taşı ile örülmüştür. Yapının konumlanmış olduğu parselin kuzeydoğusunda taş duvar temel izleri bulunmaktadır (Şekil 4.106). Burada konumlandığı gözlenen yapının yapım yılı ve işlevine dair net bir veri mevcut değildir. Fakat temel izlerinin şapel ile aynı parsel içinde yer alması, kaplamış olduğu alanın büyüklüğü, mimari kurgusu ve yapımında kullanılan malzemeler gibi etmenler göz önünde bulundurulduğunda, yapının papaz evine ait olabileceği sonucuna varılmaktadır.

Şekil 4.105 Restitüsyon zemin kat planı (Umart Mimarlık – İzmir Büyükşehir Belediyesi TÇKV Müdürlüğü arşivi, 2013)

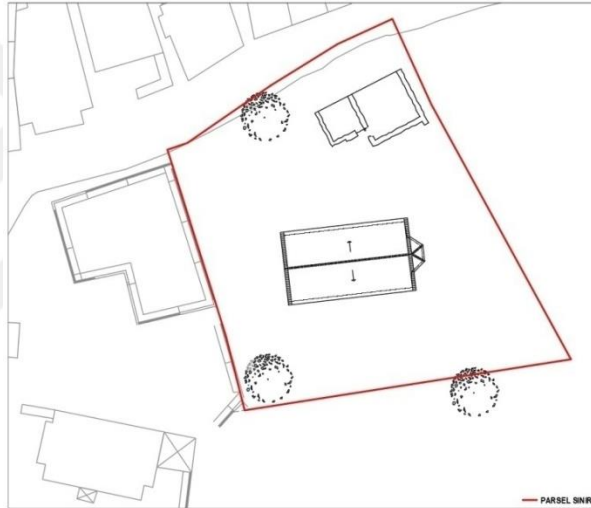
Şekil 4.106 Restitüsyon vaziyet planı (Umart Mimarlık – İzmir Büyükşehir Belediyesi TÇKV Müdürlüğü arşivi, 2013)

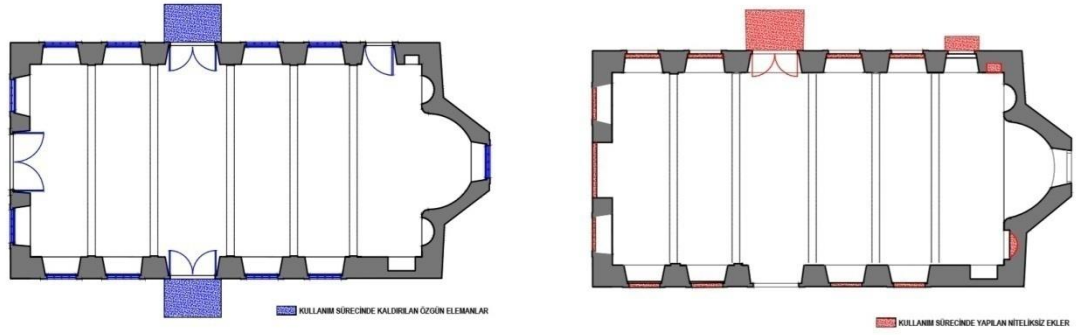
1923 Nüfus Mübadelesi sonrası kullanıcıyı kaybettiikten sonra çeşitli işlevlerde kullanılmış olan Doğanlar Şapeli kullanım sürecinde büyük ölçüde tahribata uğramıştır. Bu süreçte yapının mimari karakterini bozan birçok müdahale yapılmıştır. Söz konusu müdahaleler, pencere doğramalarının kaldırılarak açıklıkların tuğla ve kerpiç ile kapatılması, özgün durumda alaturka kaplama olan çatı örtüsüne Marsilya kiremit ile eklemeler yapılması ve özgün zemin kaplamasının üzerine şap dökülmesidir (Şekil 4.107 ve 4.108).

Şekil 4.107 Restitüsyon ve rölöve zemin kat plan şemaları (İzmir Büyükşehir Belediyesi TÇKV Müdürlüğü tarafından hazırlanan restitüsyon ve rölöve çizimlerinden üretilmiştir)

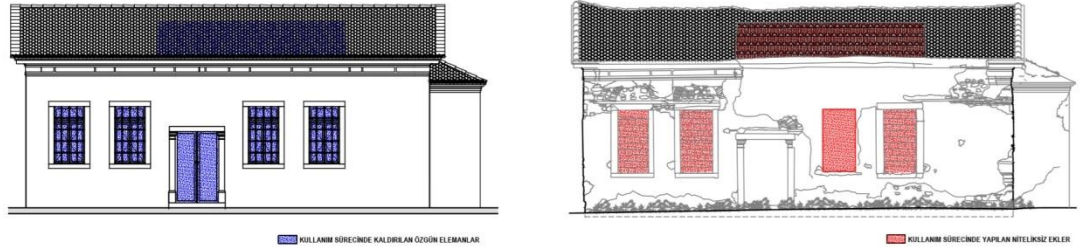
Şekil 4.108 Restitüsyon ve rölöve güney cephesi (İzmir Büyükşehir Belediyesi TÇKV Müdürlüğü tarafından hazırlanan restitüsyon ve rölöve çizimlerinden üretilmiştir)

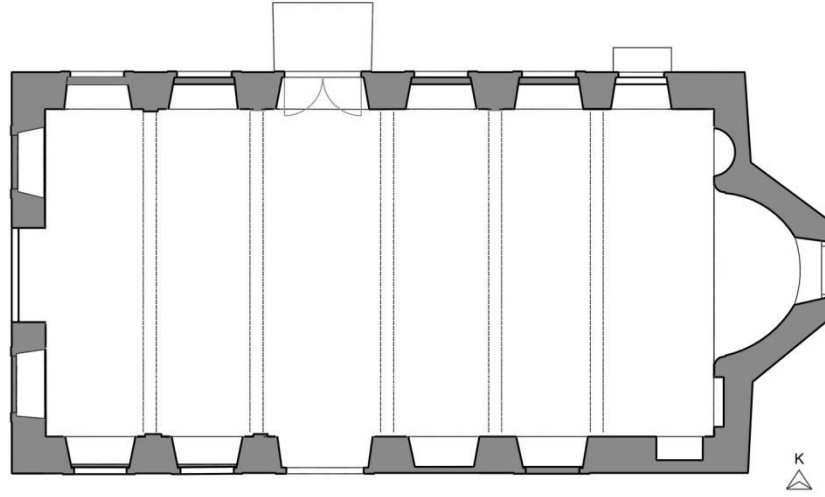
2013-2014 yıllarında gerçekleştirilen restorasyon uygulaması öncesi kilisede gözlemlenen bozulmaların çoğunlukla yanlış müdahale ve bakımsızlıktan kaynaklandığı tespit edilmiştir. Uygulama öncesine ait fotoğraflar, rölöve çizimleri ve teknik inceleme raporları incelendiğinde yapının çatısından giren suyun ve yarattığı nemin çatı elemanlarında ve beden duvarlarındaki ahşap elemanlarda çürümelere, demir gergilerde paslanmaya, sıva ve boya dökülmelerine ve taş bordürlerde kararmaya neden olduğu görülmektedir. Ayrıca yığma beden duvarlarında çatlaklar, derzlerde ve demir gergilerde kırılmalar gibi hasarlar da gözlemlenmiştir (Şekil 4.109, 4.110 ve 4.111). Yapının konumlanmış olduğu parselin geçmiş dönemlerdeki kullanım sürecinde, kuzeydoğusunda bulunan temel izlerine bitişik olacak şekilde tek katlı betonarme bir yapı inşa edilmiş olduğu görülmektedir (Şekil 4.112).

Şekil 4.109 Rölöve zemin kat planı (Umart Mimarlık – İzmir Büyükşehir Belediyesi TÇKV Müdürlüğü arşivi, 2013)

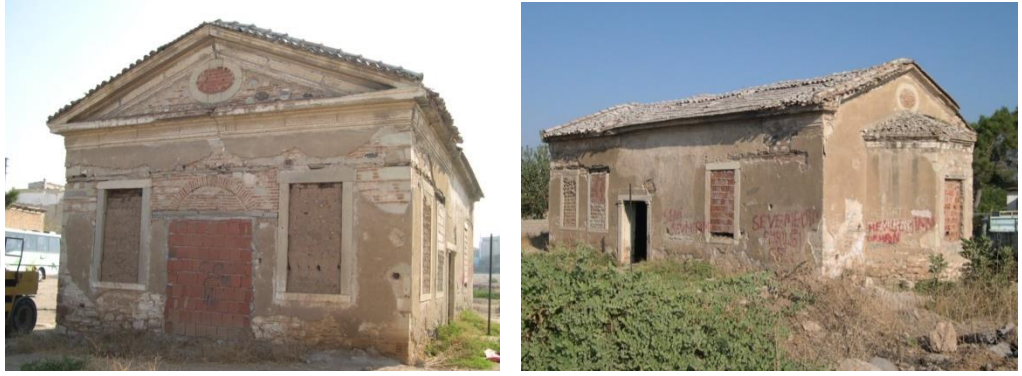
Şekil 4.110 Uygulama öncesi batı ve güneydoğu cephesi (Günay, 2007)

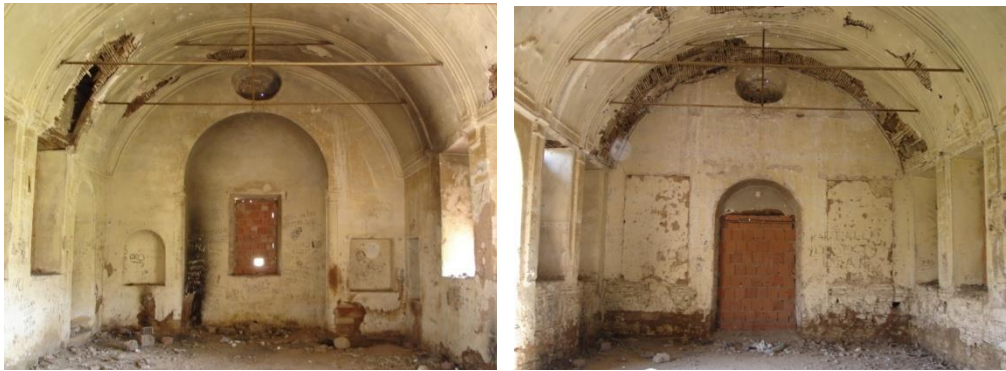
Şekil 4.111 Uygulama öncesi iç mekân (Günay, 2007)

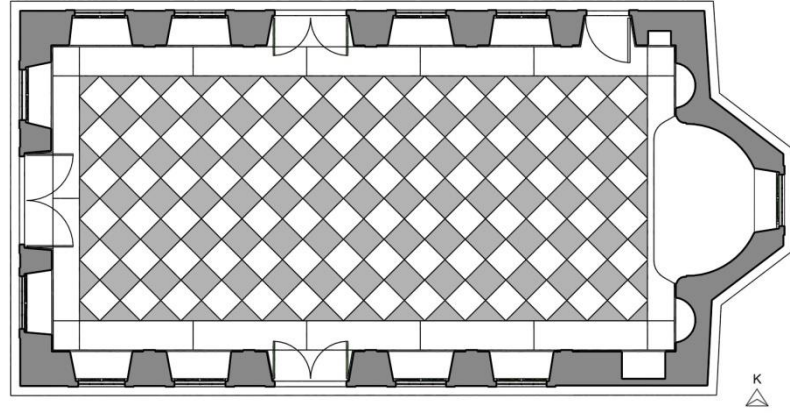
Uygulama öncesi metruk durumda olan yapının 2013-2014 yıllarında restorasyon uygulamaları yapılırken, yapının almış olduğu niteliksiz eklerin kaldırılarak özgün mimari karakterinin ortaya çıkarıldığı ve bozulma görülen özgün elemanların yapısal ve biçimsel niteliklerini kaybetmeden onarıldığı görülmektedir. Koruma müdahalesi kapsamında, yapının kullanım sürecinde tuğla ile kapatılmış olan açıklıkları yeniden açılmış ve özgün kapı ve pencere doğramaları günümüzde mevcut olmamaları sebebiyle özgün duruma uygun olacak şekilde yeniden yapılarak yerleştirilmiştir. Strüktürel güçlendirme kapsamında yığma beden duvarlarındaki çatlaklar onarılmış, tonozu oluşturan ahşap omurga sisteminde çürümüş ahşaplar yenilenmiştir. Çatı örtüsündeki niteliksiz ve kullanılamayacak durumda olan kiremitler kaldırılarak özgün duruma uygun olacak şekilde alaturka kiremit ile tamamlanmıştır. İç mekânda yer alan özgün alçı tavan süslemeleri bakım ve onarımları yapılarak korunmuş, zemindeki niteliksiz şap sökülerek benzer mimari niteliğe sahip yapılarda görülen doğal taş döşeme ile yenilenmiştir (Şekil 4.113, 4.114 ve 4.115).

Şekil 4.113 Restorasyon projesi zemin kat planı (Umart Mimarlık - İzmir Büyükşehir Belediyesi TÇKV Müdürlüğü arşivi, 2013)

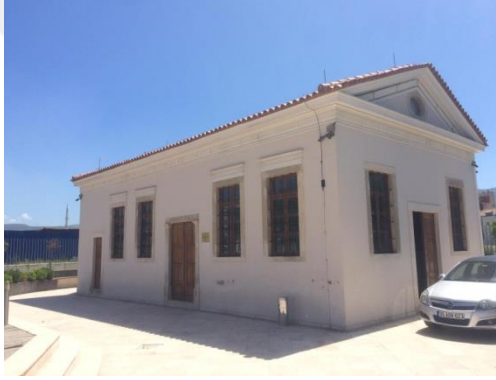
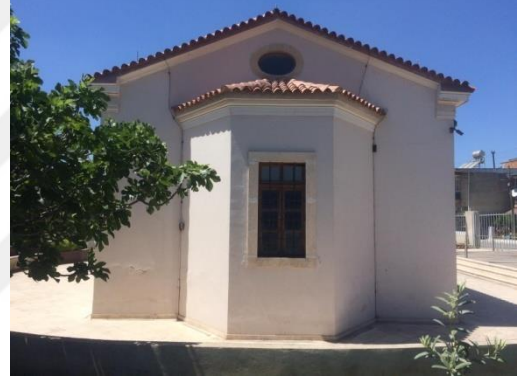
Şekil 4.114 Uygulama sonrası kuzeybatı ve doğu cephesi (Kişisel arşiv, 2019)

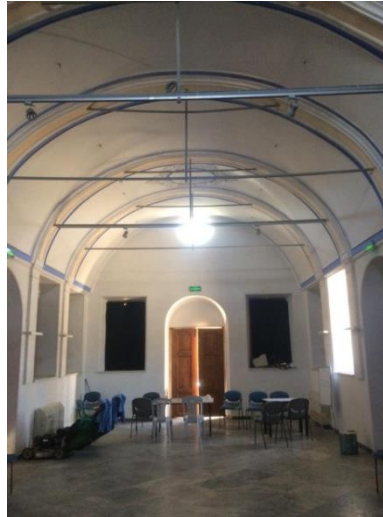
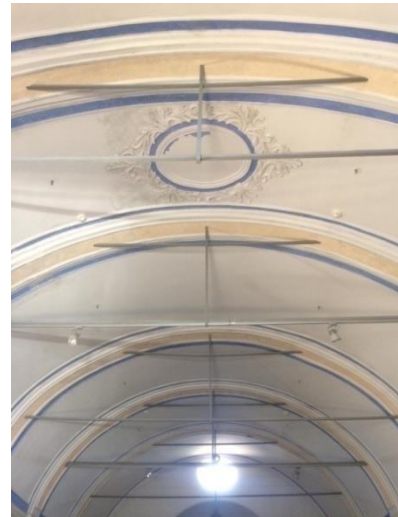
Şekil 4.115 Uygulama sonrası iç mekân (Kişisel arşiv, 2019)

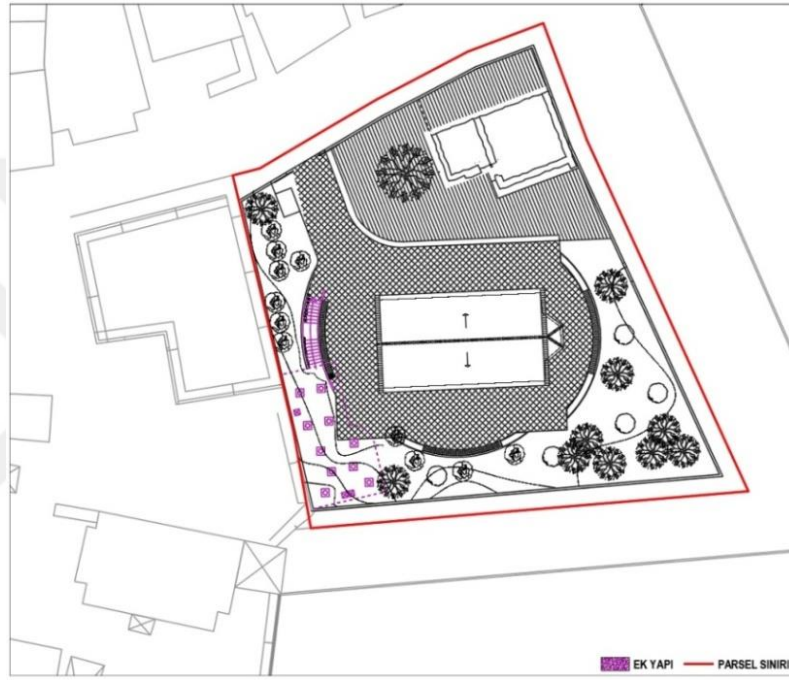
Koruma uygulaması kapsamında parsel bütününde de müdahaleler gerçekleştirilmiştir. Parselin kuzeydoğusunda bulunan niteliksiz tek katlı betonarme yapı kaldırılmış, tespit edilen taş duvar temel izleri mevcut haliyle korunmuştur. Yapı çevresinde yeni işlevi destekleyecek peyzaj düzenlemesi yapılmıştır. Ayrıca yeni işlev kapsamında gerek duyulan, wc ve çay ocağı gibi yeni fonksiyonlar için parselin güneybatısına, bahçe kotunun altında olacak şekilde tek katlı betonarme ek yapı yapılmıştır (Şekil 4.116 ve 4.117).

Şekil 4.116 Restorasyon vaziyet planı (Umart Mimarlık - İzmir Büyükşehir Belediyesi TÇKV Müdürlüğü arşivi, 2013)

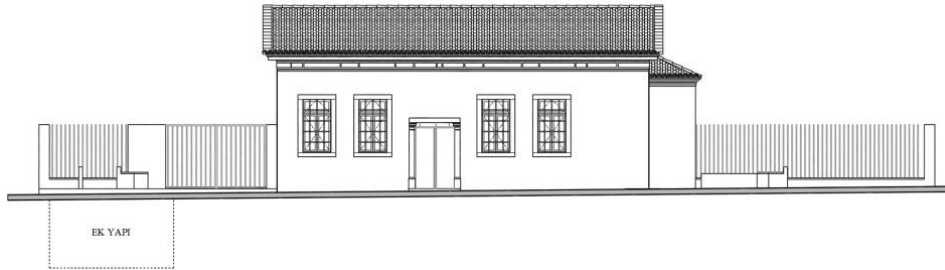
Şekil 4.117 Parsel bütününe ait kesit (Umart Mimarlık - İzmir Büyükşehir Belediyesi TÇKV Müdürlüğü arşivi, 2013)
