**AKŞEHİR’DE KERPIÇ MALZEMELİ**  
**YAPILARIN VE BİNALARIN TAŞIYICI SİSTEM**  
**AÇISINDAN İRDELENMESİ VE GÜNÜMÜZ**  
**KOŞULLARINDA DEĞERLENDİRİLMESİ**

**Yüksek Lisans Tezi**

**Mimarlık Anabilim Dalı, Yapı Bilgisi Programı**

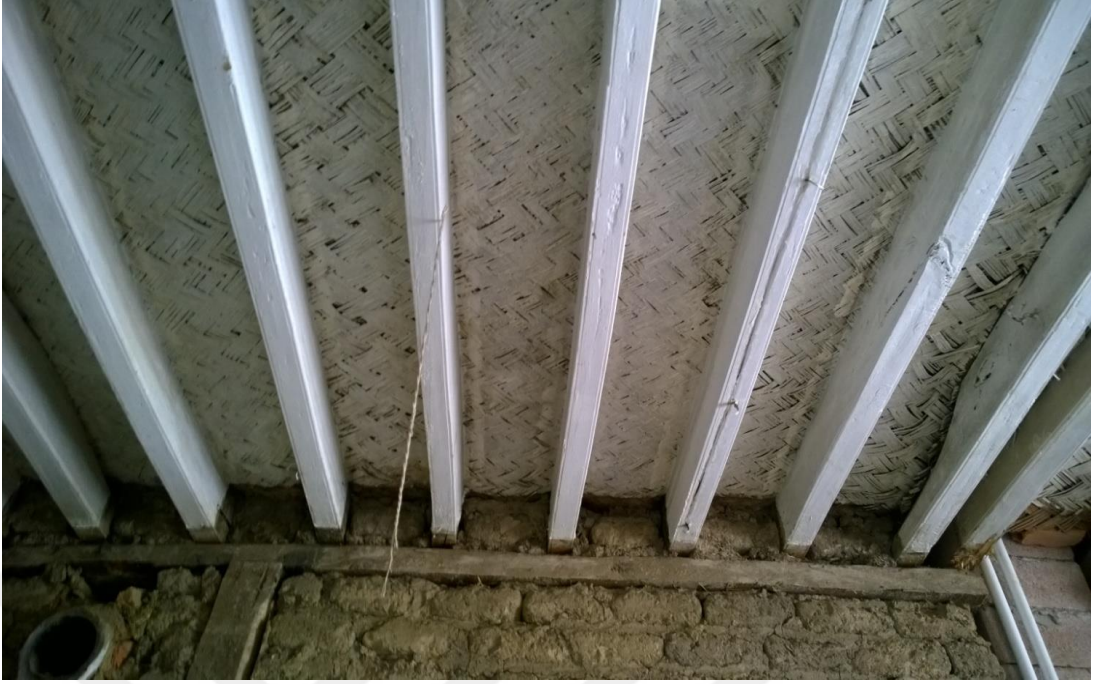
Şekil 1.3 Halil Yılmaz evi , Akşehir (Kişisel Arşiv, 2015)

Halil Yılmaz Evi'nde kullanılan kerpiç boyutları; (25\*20\*10) ana, (25\*10\*10) kuzu kerpiç olarak ölçülmüştür. Kat döşemesinde ahşap kirişlemeler 30-35 cm aralıklarla yapılmıştır (Şekil 1.3).

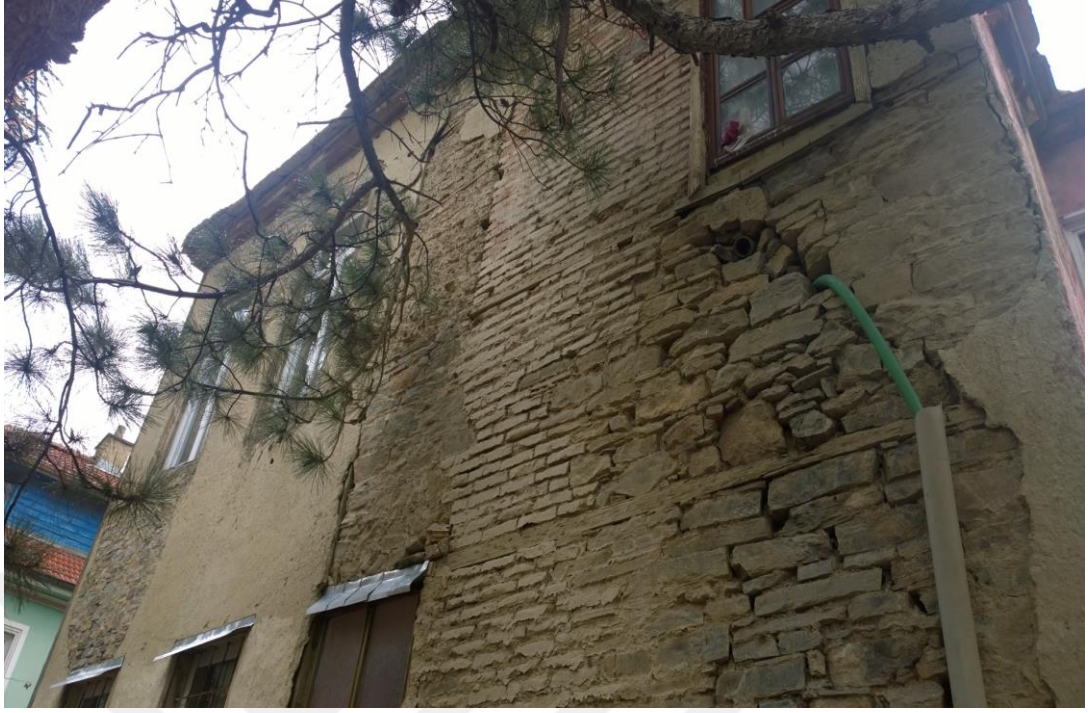
Evlerde bazen farklı duvarlarda, bazense tek bir duvarda malzemelerde çeşitlilikler görülebiliyor. Yığma sistemle inşa edilmiş bir evde malzeme olarak bir duvarda taş, kerpiç ve tuğla kullanımı görülebilmektedir (Şekil 1.4).

Şekil 1.4 Devşirme malzeme kullanımı, Akşehir (Kişisel Arşiv, 2015)

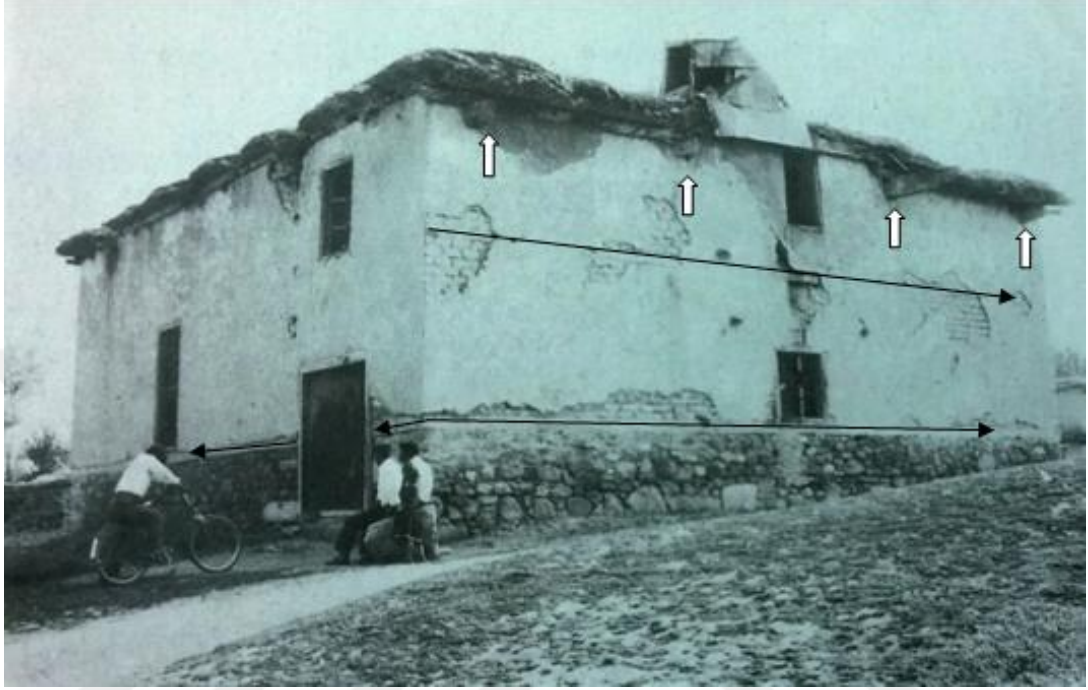
Restorasyon öncesine ait fotoğrafta üst örtünün düz toprak dam olduğu görülmektedir (Şekil 1.7).

Şekil 1.7 Karabulut Cuma Camii restorasyon öncesi, (Demiralp, 1996).

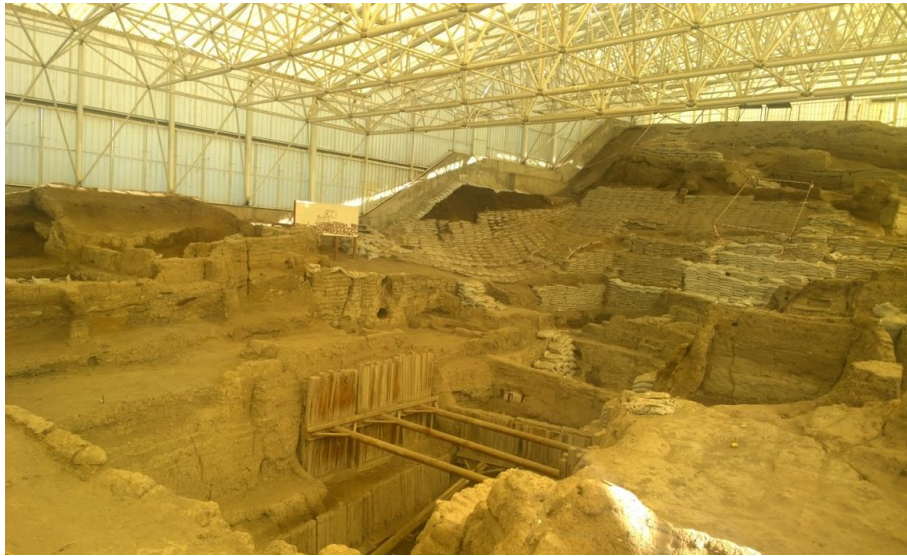
Yerleşimde dikey tabakalanma görülür (Şekil 2.2).

Şekil 2.2 Yerleşimdeki dikey tabakalanma, Çatalhöyük, Konya , (Kişisel Arşiv, 2015)

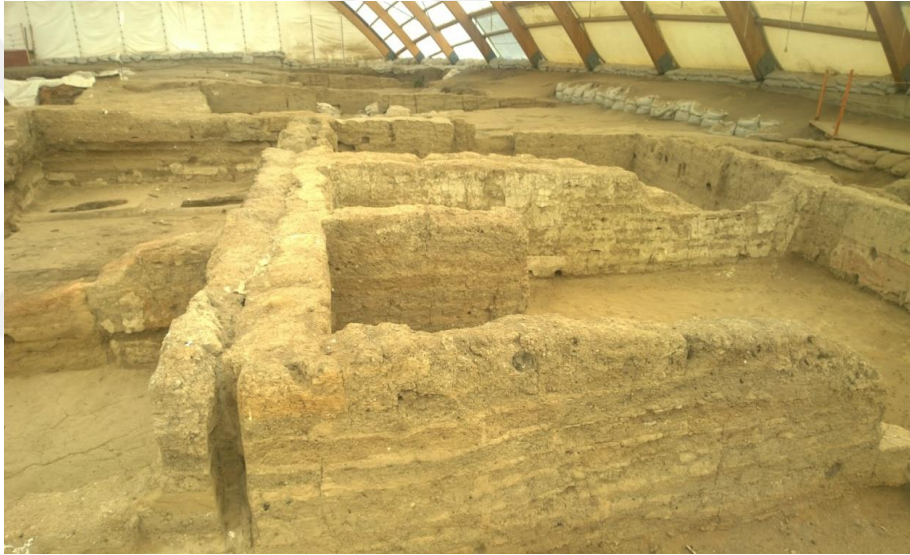
Her yapının kendi duvarlarının yanı sıra diğer yapıların duvarlarıyla çevrenmesi bu yapıları tekil bir yapıya göre daha dayanıklı kılar (Şekil 2.3). Duvarların içten ve dıştan sürekli sıvanması da yapıların aşınmalara karşı uzun ömürlü olması sağlanmıştır. Duvarlar, tabanlar ve tavanlar yörede ak toprak olarak bilinen beyaz, ince ve yapışkan bir kille sıvanmıştır. Yapılarda otuzdan altmışa dek sıva katmanı bulunmuştur. Daha çok katmana sahip yapıların daha uzun süre kullanıldığı anlaşılmıştır. Yıpranan ve tehlike arz eden yapılar önce düz dam ve damı taşıyan ahşap hatıllar ve sonra ahşap dikmeler alınmak suretiyle mekânın içine doğru yıkılmıştır. Bir yapının ortalama ömrü 100-120 yıl olarak belirlenmiştir (Mellart, 2002).

Şekil 2.3 Yan yana gelen birimler, Çatalhöyük, Konya (Kişisel Arşiv, 2015)

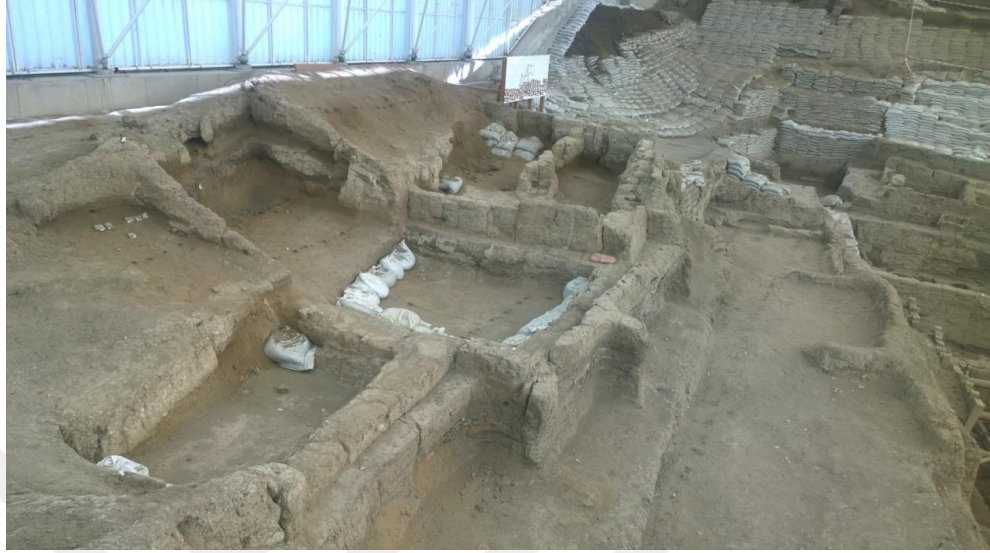
Şekil 2.4 Güney kazı alanı , Çatalhöyük Konya (Kişisel Arşiv, 2015)

Yapıların alanları ihtiyaca göre 11,25m<sup>2</sup>- 48m<sup>2</sup> arasında değişir. Çoğunlukla (6m\* 4,5m) kullanılabilir alana sahiptirler. Yapılar tek başına sekiz kişiden fazlasını barındırabilecek boyutta değildir. İkincil mekânlar (depo gibi) ana odanın etrafında konumlanmıştır ve damları daha alçaktır. Eski duvarların temel olarak kullanılması ve yeni yapıların bu şekilde inşa edilmesi nedeniyle farklı yapı katlarında benzer yerleşim planı ortaya çıkar. İhtiyaca göre yeni yapılarda birleştirme ayırma gibi faaliyetler sonucu ise yapı kat planları farklılaşabilir (Şekil 2.4) (Mellart, 2002)

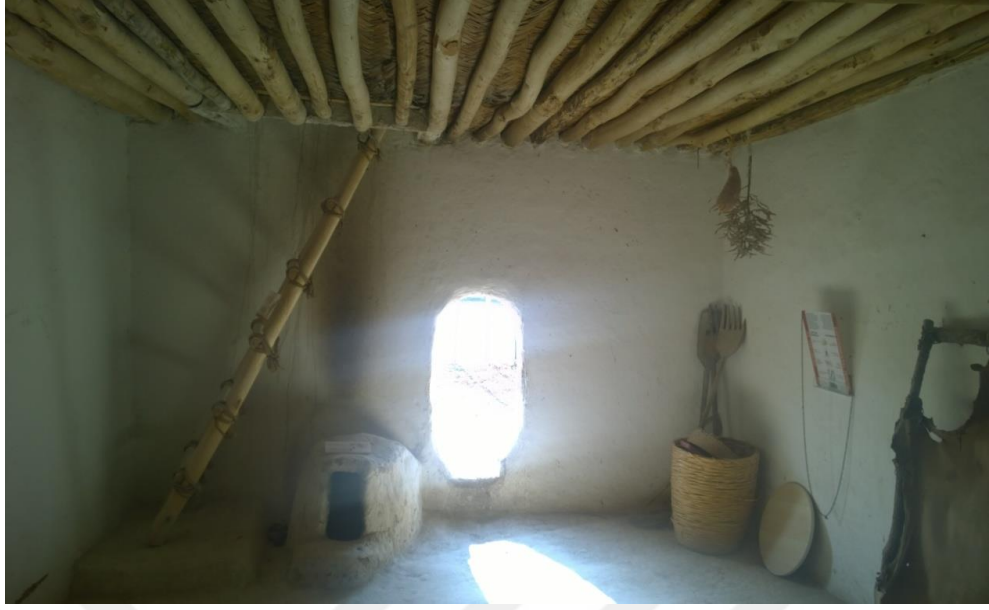
Düz damlar duvarlardaki iki ana hatla oturan kirişler üzerine hasır örtülüp saz demetleri dizilmesi ve kalın bir çamur tabakasıyla kaplanması suretiyle oluşturulur. Eve girişlerin merdivenle damdan olası Çatalhöyük mimarisinin karakteristik özelliklerinden biridir (Şekil 2.5). Bu mimarinin gelişmesinde savunma gereksiniminin etkin rol oynamış olabileceği düşünülür (Mellart, 2002).

Şekil 2.5 Örnek ev, Çatalhöyük , Konya (Kişisel Arşiv, 2015)

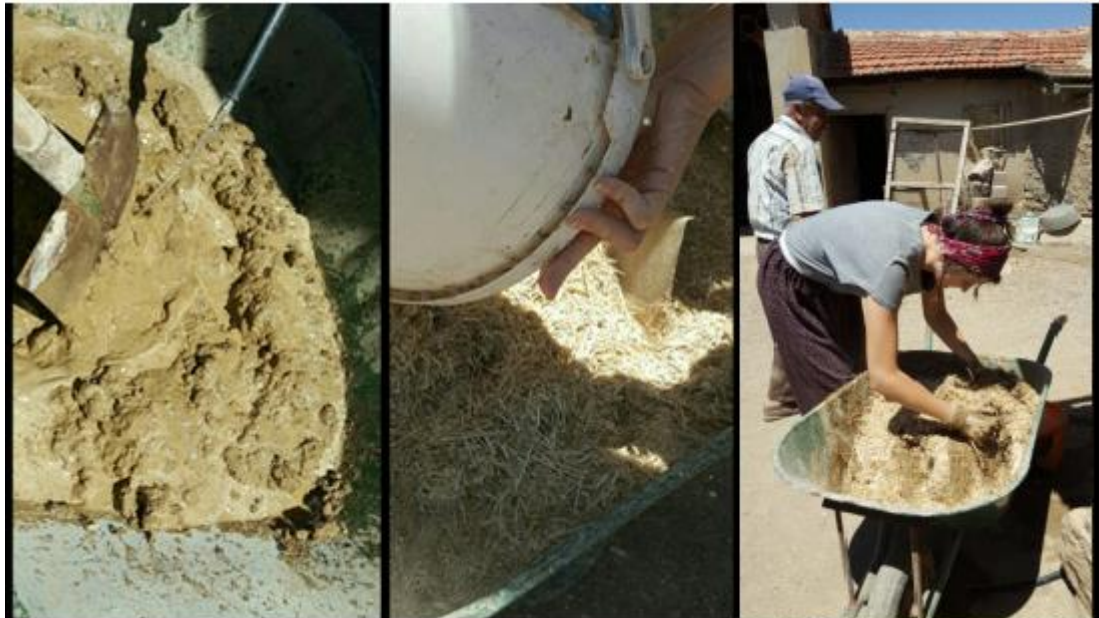
*2.3.1.1.1 Kerpiç Harcı Hazırlanması.* Kerpiç harcı hazırlanırken yaklaşık (2m\*3m) alanda, 50 cm kadar derinlikte hazırlanan balçık çukurunun zemini sıkıştırılır ve dik kenarları aralıklı çakılan kazıklar ve bunlara dayanan dallarla emniyete alınır. Toprak tabakalar halinde bu çukura getirilerek yeterli miktarda suyla yumuşamaya bırakılır. Killi toprak suyla çamur kıvamına gelince gerekli görülen katkıları eklenerek karıştırılır. Bu kademe kademe devam ettirilerek elde edilen harcın üzeri korumaya alınarak dinlendirilir. Kullanılacağı vakitte harç teknelerine alınarak sulandırılıp tekrar karıştırılarak (gerekli görülürse kil vb ilavelerle) kullanılır (Duran ve diğer, 2016; Kömürcüoğlu, 1962).

Şekil 2.6 Toprağın hazırlanıp dinlendirilmesi, Tipiköy, Akşehir (Kişisel Arşiv, 2016)

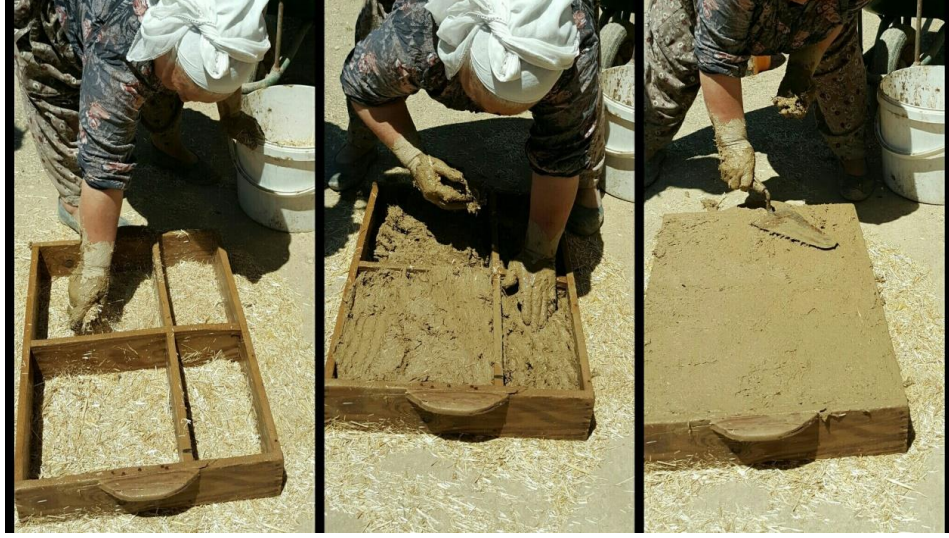
Akşehir Tipiköy Mahallesi'nde Gültekin ailesi bahçe duvarı tadilatı için kerpiç blokları hazırlamışlardır. Yöresel dilde bu işleme kerpiç kesme de denmektedir. Bir el arabası çay(dere) kenarından alınmış toprak ıslatılarak bekletilmiştir. Ahşap kerpiç kalıbı da suya yatırılmış bir gece suda bekletilmiştir. 3 kova samanla karıştırılıp bir gün dinlendirilmiş, ertesi gün tekrar harmanlanıp yere serilen samanın üzerine yerleştirilen kalıba koyulmuştur (Şekil 2.7).

Şekil 2.7 Harcın kalıba yerleştirilmesi, Tipiköy, Akşehir (Kişisel Arşiv, 2016)

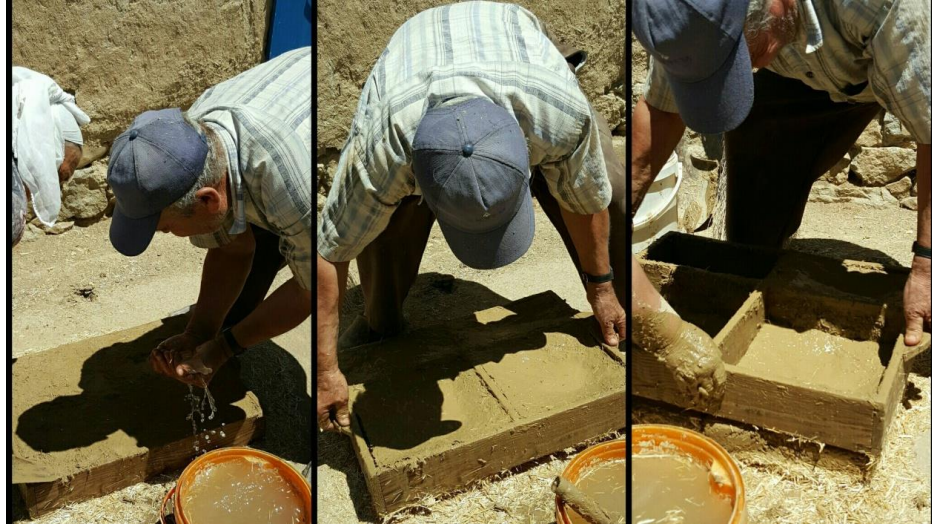
Islatılan mala ile düzlendikten sonra üst yüzeye bir miktar su serpilerek yöresel dilde kaymak uygulaması yapılmış üst yüzey pürüzsüzleştirilmiştir. Daha sonra kalıbı hafif silkeleyerek kerpici kalıptan çıkartmışlar ve kurumaya bırakmışlardır (Şekil 2.8). Yapılan görüşmelerde geçmişte kerpiç kesme uygulamasının suya yakın olması suretiyle çay boyunca açılan çukurlarda harcın hazırlanıp, burada dinlendirildikten sonra yeşilliklerin üzerine kerpiçlerin silkelenip çıkarıldığı kuruduktan sonra yapı yerlerine taşındığı bilgisine ulaşılmıştır.

Şekil 2.8 Üst tabakaya kaymak uygulaması ve kalıptan çıkarma Tipiköy, Akşehir (Kişisel Arşiv, 2016)

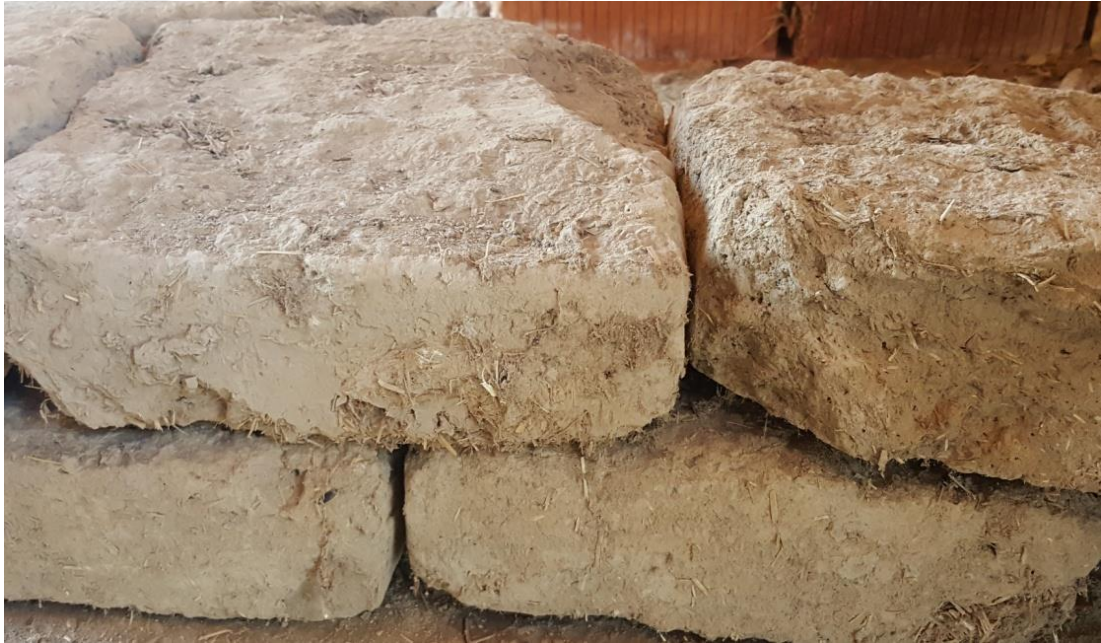
Şekil 2.10 Yörede ‘tırnak oluşturma’ olarak adlandırılan yaklaşık 10-12 cm şaşırtmalı örgü detayı gösterimi. Akşehir Tipiköy Mahallesi (Kişisel Arşiv, 2016 )

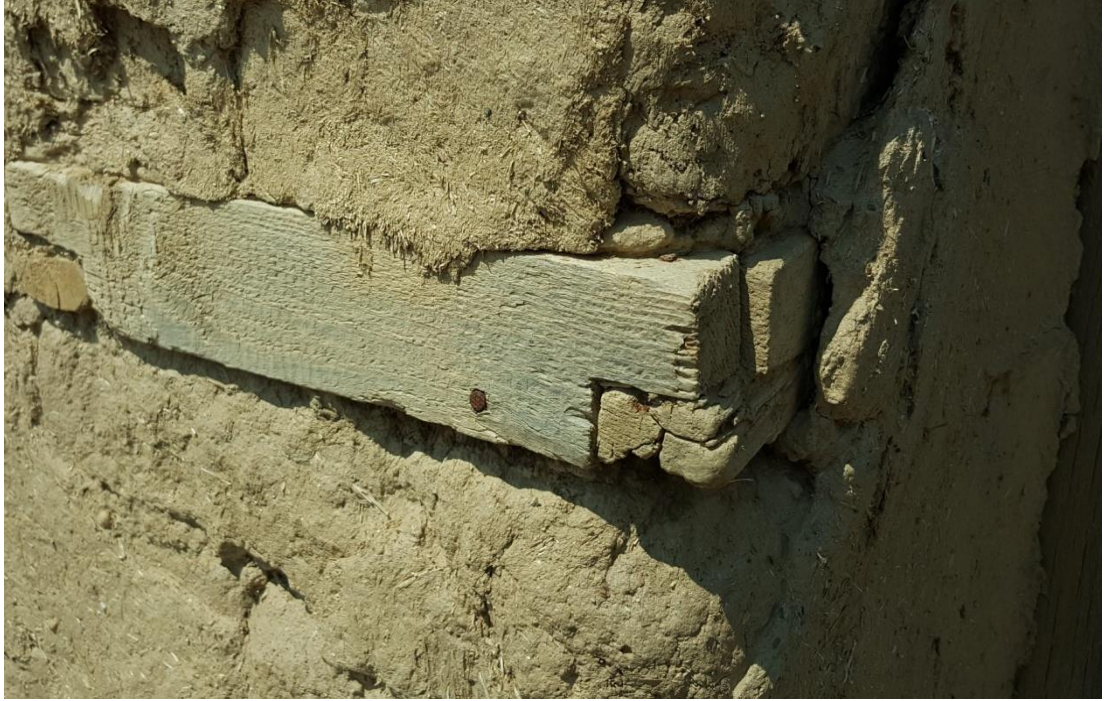
Örneklerde incelendiği üzere yatayda duvar boyunca uzanan hatılın üzerine oturtulan dik doğrultuda duvar en kesitinde belirli aralıklarla hatılları bağlayan bağlantılar mevcuttur. Bu bağlantılar bazen aynı hizada köşelerinden birbiri üzerine z şeklinde bindirilerek yapılmıştır (Şekil 2.11).

Şekil 2.11 Hatıl bağlantıları, Tipiköy Mh., Akşehir (Kişisel Arşiv, 2016)

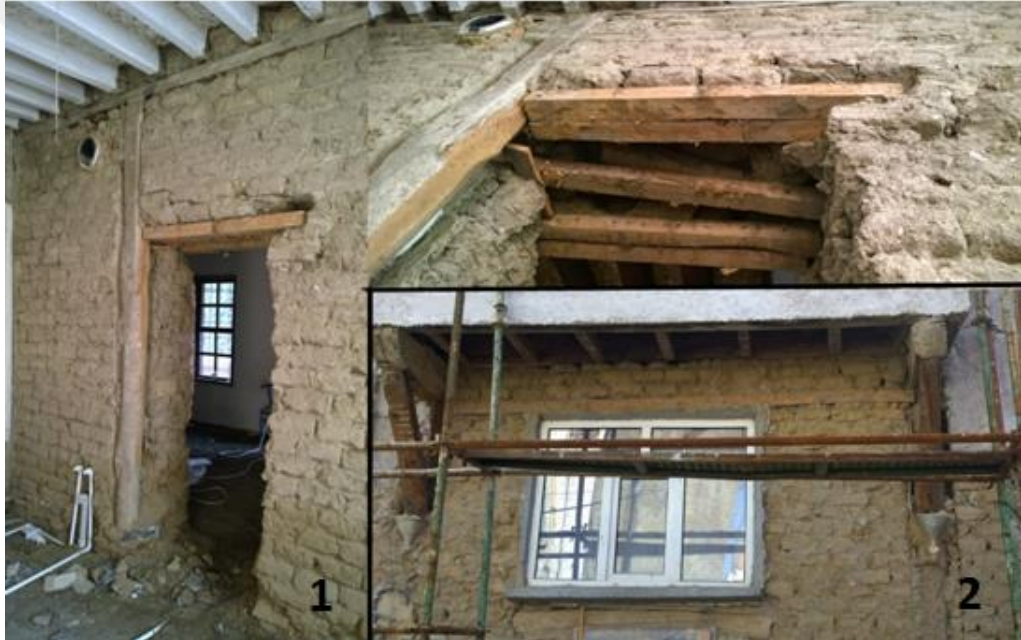
Akşehir’de pek çok örnekte lento ve pencere altı hatılları duvar boyunca devam eder. Boşlukların köşelerinde ahşap dikmeler de görülür (Şekil 2.12).

Şekil 2.12 1-Kapı lentosu, köşede ahşap dikme; Halil Yılmaz evi, Akşehir,2015 2-Pencere lentosu ve pencere altı hatıl, Akşehir (Kişisel Arşiv, 2016)

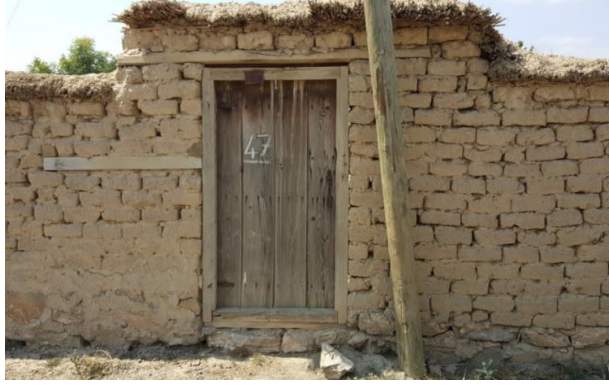
2.4.2.4.1 *Kerpiç Bahçe Duvarı*. Kerpiç bloklarla inşa edilen duvar tipidir ( Şekil 2.13).

Şekil 2.13 Kerpiçle örülmüş bahçe duvarı ve çelen, Tipiköy Mh, Akşehir (Kişisel Arşiv, 2016)

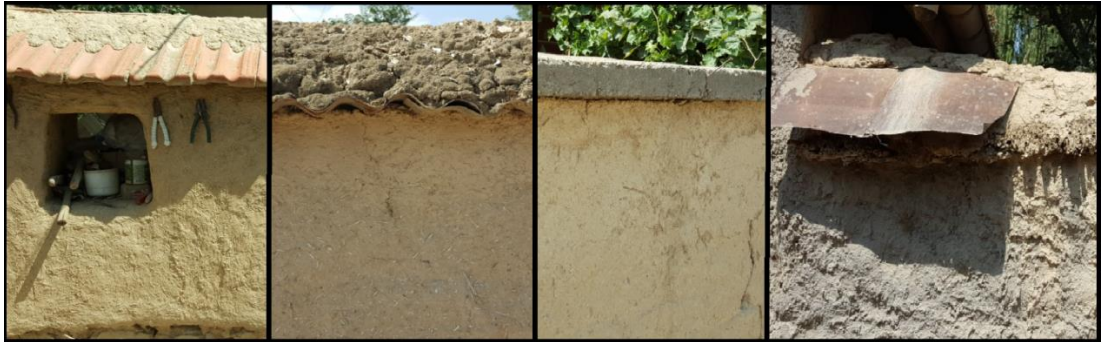
Bahçe duvarları tamamlandıktan sonra dikine yerleştirilen bir miktar iki tarafına taşırılan kamış, dal yahut haşhaş sapları yerleştirilir ve üzerine toprak örtülerek çelen oluşturulur. Bu yaygın yöresel kullanımın yanı sıra toprakla birlikte oluklu sac, kiremit kullanılarak ya da beton dökülerek yapılan harpuştalar da mevcuttur (Şekil 2.14).

Şekil 2.14 Harpuştalar örnekleri, Tipiköy Mh., Akşehir (Kişisel Arşiv, 2016)

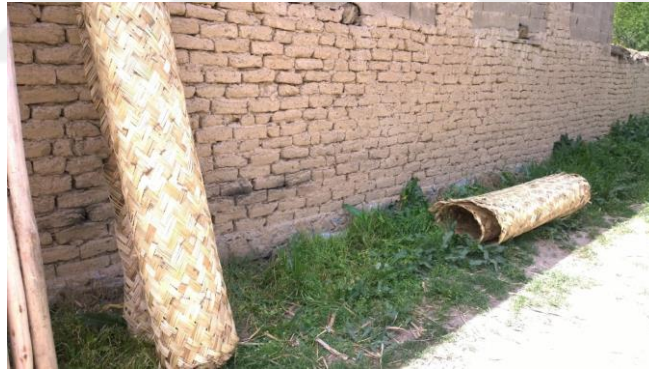
Şekil 2.15 Hasır (yer boyrası) Doğrugöz, Akşehir (Kişisel Arşiv, 2016)

Yöresel olarak boyra da denen bu hasır örtüler kamışların yurgu denen taşlarla ezilip açılarak örülmesiyle elde edilirler (Şekil 2.15).

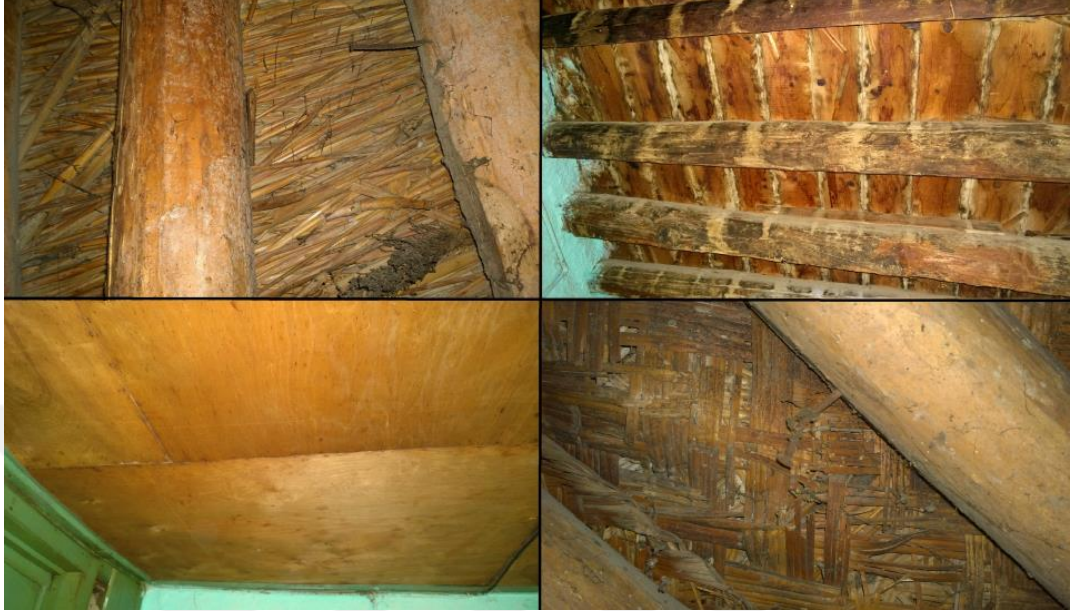
Şekil 2.16 Tavan bitirişleri, Akşehir (Kişisel Arşiv, 2016)

Tavanlar kirişleme üzeri hasırla ya da kamış dizileri ile bitirildiği gibi, kiriş altı ahşap çıtalarla oluşturulan bir sisteme kontrplak sabitlenerek, kiriş altı bağdadi sıva uygulaması ile ya da kiriş altı ahşap kaplama ile bitirilebilir (Şekil 2.16).

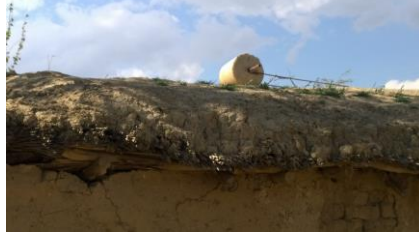
Şekil 2.17 Toprak dam üzerinde silindir şeklindeki yuğu taşı, Tipiköy, Akşehir (Kişisel Arşiv, 2016)

Düz damda toprak nemlendirildikten sonra silindir şeklindeki yuğu taşı denen bir taşla yuğulanarak sıkıştırılır (Şekil 2.17). Ara sıra aşınmalar sonrası bu toprağa ilave yapılır ve tekrar aynı işlem uygulanır. Fakat çatı yükünü artırmamak adına mevcut toprağı bir kısmını atarak bu toprağı tazelemek daha uygundur. Damlarda çok hafif eğim vardır. Bu amaçla kullanılan toprak killi çorak topraktır.

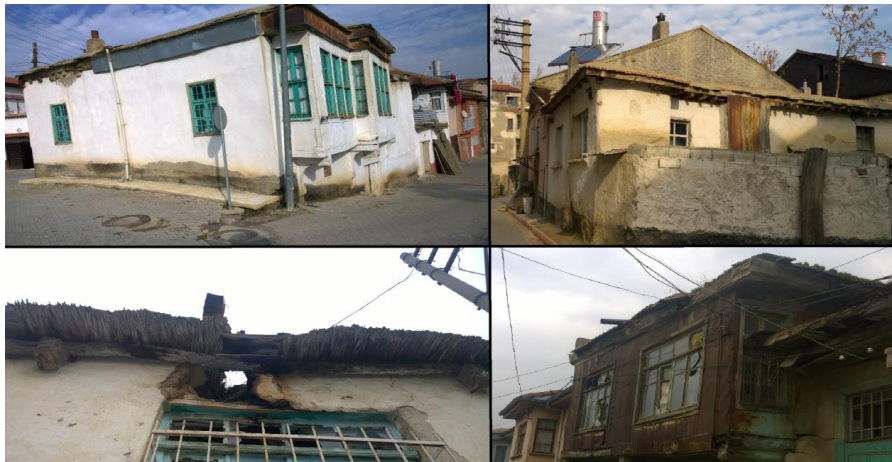
Akşehir’de incelenen örneklerde toprak dam uygulamaları ve oturtma çatı uygulamaları görülür (Şekil 2.18).

Şekil 2.18 Çatı uygulaması örnekleri, Akşehir. (Kişisel Arşiv, 2015)

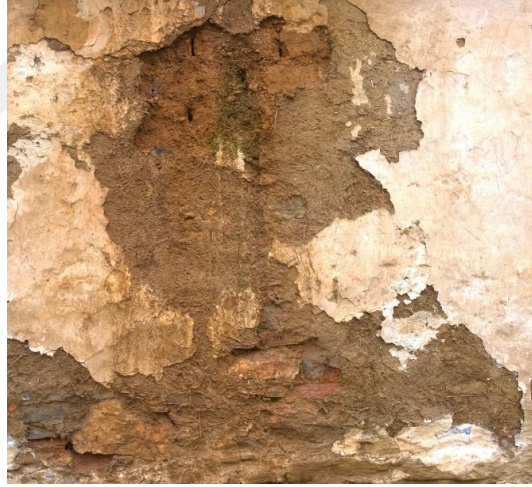
Şekil 2.19 Çamur sıva üstü kireç badana, Akşehir (Kişisel Arşiv, 2015)

Akşehir’de incelenen örneklerde 2-3cm kalınlığında çamur sıvalar mevcuttur. Sokak sağlıklılaştırma çerçevesinde yenilenen cephelere mermer tozu (%5), kiremit tozu (%5), taş tozu(%5), kum ve söndürülmüş kireç karışımı harç uygulanmaktadır (Şekil 2.19).

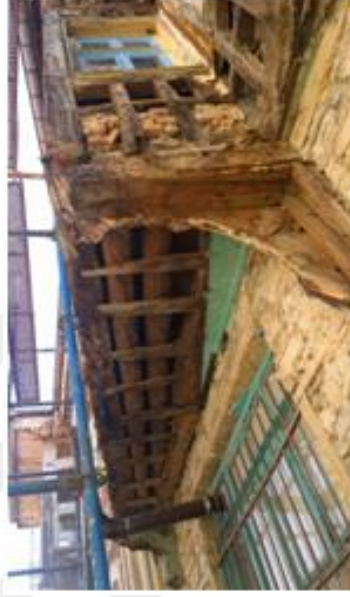
Cumbalar genel olarak kat döşemesi kirişlerinin uzatılması ile ya da dıştan ahşap payandalarla desteklenmesiyle sisteme eklenir (Şekil 2.20). Uzatılan döşeme kirişlerine bazı örneklerde payanda şeklinde kaplama uygulanmıştır.

Şekil 2.20 Cumba altı konstrüksiyon, Akşehir, (Kişisel Arşiv, 2016)

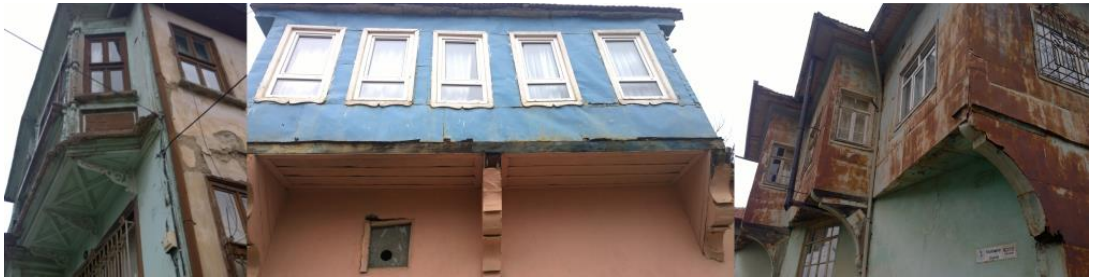
Örneklerde genel olarak cumba duvarları evin yapım sisteminden bağımsız olarak ahşap konstrüksiyonla oluşturulup bağdadi çıtaları çakıp cephenin sıvanmasıyla bitirilir. Ahşap payandalar bina duvar köşelerine yerleştirilen, yatay hatıllarla bağlantılı düşey ahşap dikmelere sabitlenir (Şekil 2.21).

Şekil 2.21 Cumba örnekleri, Akşehir (Kişisel Arşiv, 2016)

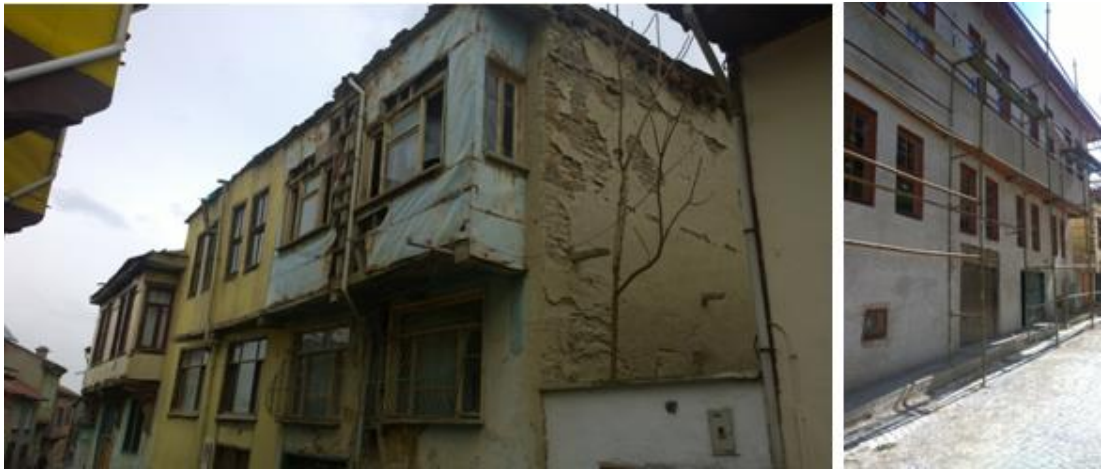
Şekil 3.3 Ulu Cami Caddesi No:73 evi restorasyon öncesi (solda) ve sırası (sağda) görünüşler, Akşehir, (Kişisel Arşiv, 2015-2016))

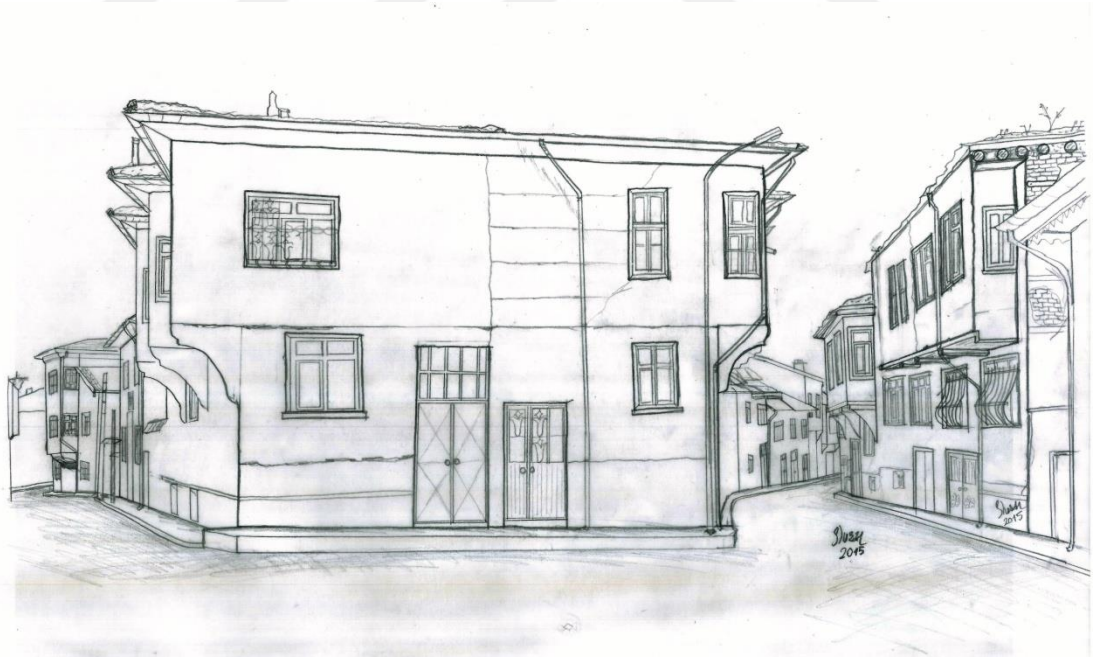
Bodrum+ 2 katlı, ahşap hatıl destekli, kerpiç yığma sistem olarak inşa edilen konuta bodrum kat sofasına açılan demir kapıdan girilir. Bodrum katta depo sofanın sağında konumlanmıştır. Sofanın diğeri ucu arka avluya açık konumdadır. Bodrum katta iki adet merdiven bulunur. İlki ikinci kata, ikincisi birinci kata çıkan bu merdivenler birbirine paraleldir. Dış cephede bitişik binayla ortak üçgensel bir çıkma mevcuttur. Çıkma duvarları bağdadi sistemle inşa edilmiştir. Çıkmayı üç adet ahşap kiriş uzantısı taşır. Ahşap kasa ve kanatlı pencereler mevcuttur. 2015 tarihli fotoğrafta birinci katta ön cephede iki adet demir parmaklıklı kare forma yakın pencere, ikinci katta da aynı formda iki adet pencere ve bir adet de çıkmanın sağında dikdörtgen formlu pencere görülür. Sokak sağlıklaştırma kapsamında cephelerde yapılan değişiklikler itibariyle bu pencereler dikdörtgen formlu pencereler haline getirilmiştir. Orijinalinde çıkmada mevcut olan sac kaplama da sökülüp çıkma cephesi sıvanmıştır. Toprak dam ahşap oturtma kırma çatı ile yenilenmiştir (Şekil 3.4).

Şekil 3.4 Ulu Cami Caddesi No:73 evi sokak dokusu, Akşehir (Kişisel Arşiv, 2016)

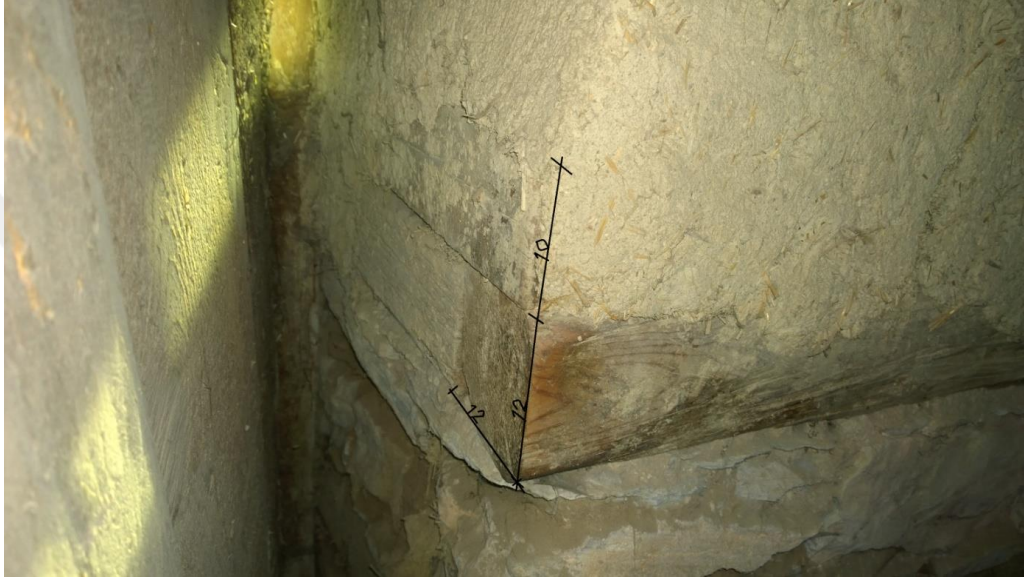
Şekil 3.6 Bodrum duvarı bağlantılar, Ulu Cami Caddesi No:73 evi, Akşehir (Kişisel Arşiv, 2016)

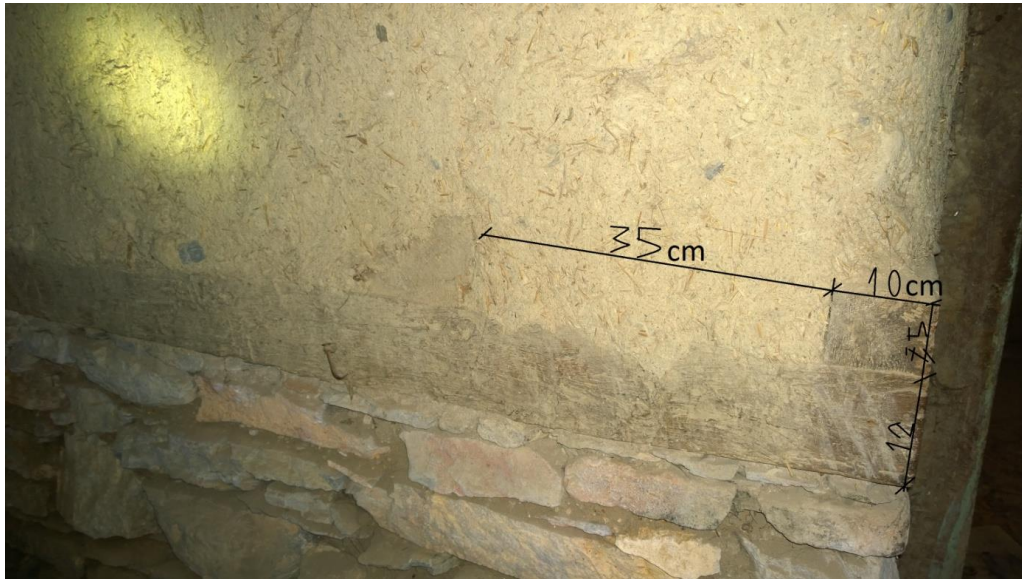
Şekil 3.7 Bodrum duvar ahşap hatıllar, Ulu Cami Caddesi No:73 evi, Akşehir (Kişisel Arşiv, 2016)

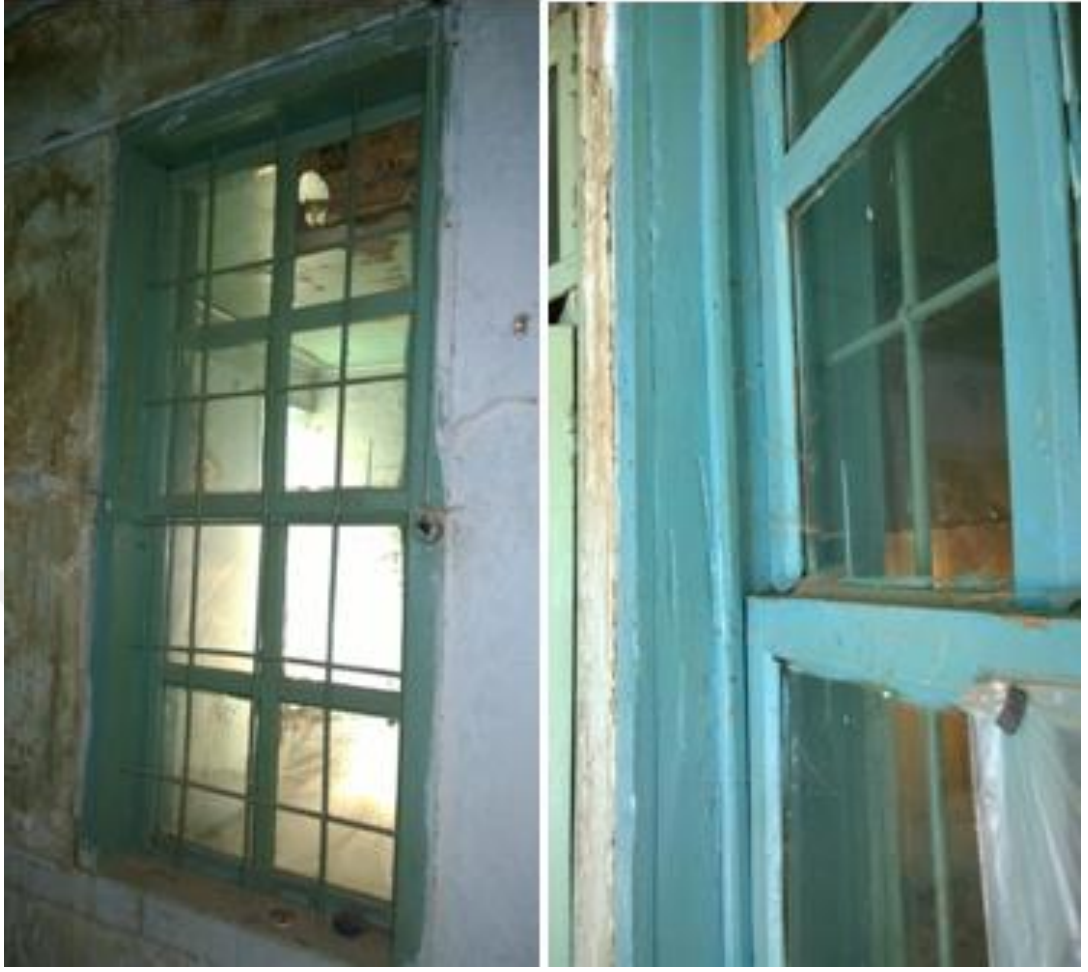
Orijinal pencereler uzunluk ve genişliği değişmekle beraber dikdörtgen formlu ahşap sürme pencerelerdir (Şekil 3.9; Şekil 3.10).

Şekil 3.10 Pencere detayları, Ulu Cami Caddesi No:73 evi, Akşehir , (Kişisel Arşiv, 2016)

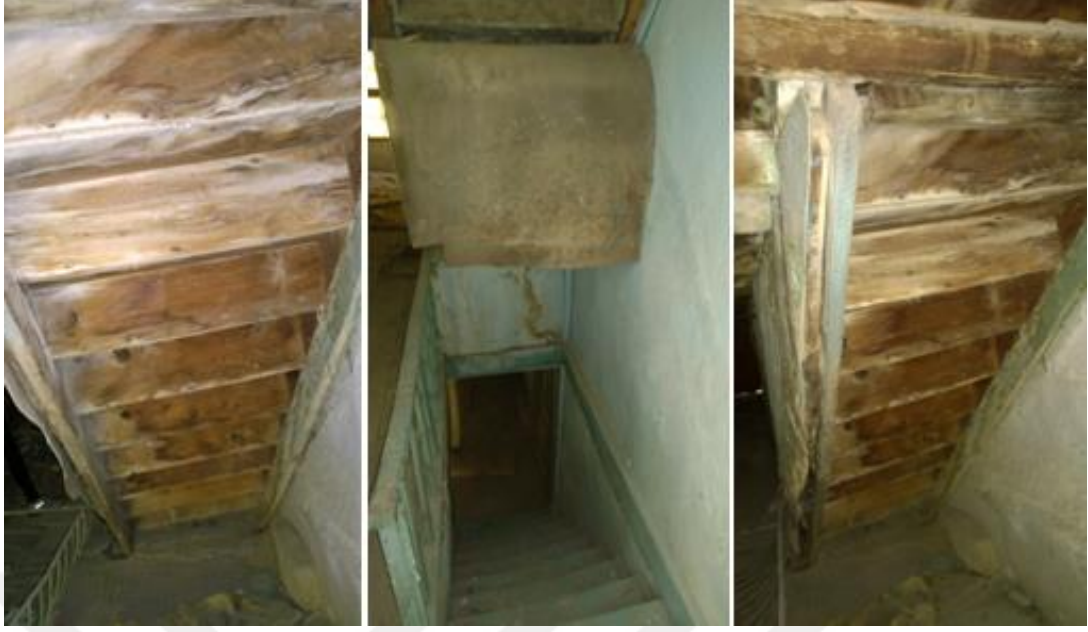
Rıht ve basamaklar omurga kirişlerine oturtulmuş ve çivilerle de birbirlerine bağlantılanmıştır. Duvar tarafında kademeli olarak ahşap süpürgelik mevcuttur. Omurga kirişleri merdiven başlangıcında yere oturtulmuştur, bitiminde tavan kirişiyle, merdiven boyunca devam eden bir kirişle ve birbirleri ile bir ahşap eleman vasıtasıyla bağlantılıdır (Şekil 3.11).

Şekil 3.11 Omurga kirişlerine oturan basamaklar (solda), süpürgelik ve konstrüksiyon (ortada), omurga kiriş bağlantıları (sağda), Ulu Cami Caddesi No:73 evi, Akşehir , (Kişisel Arşiv, 2016)

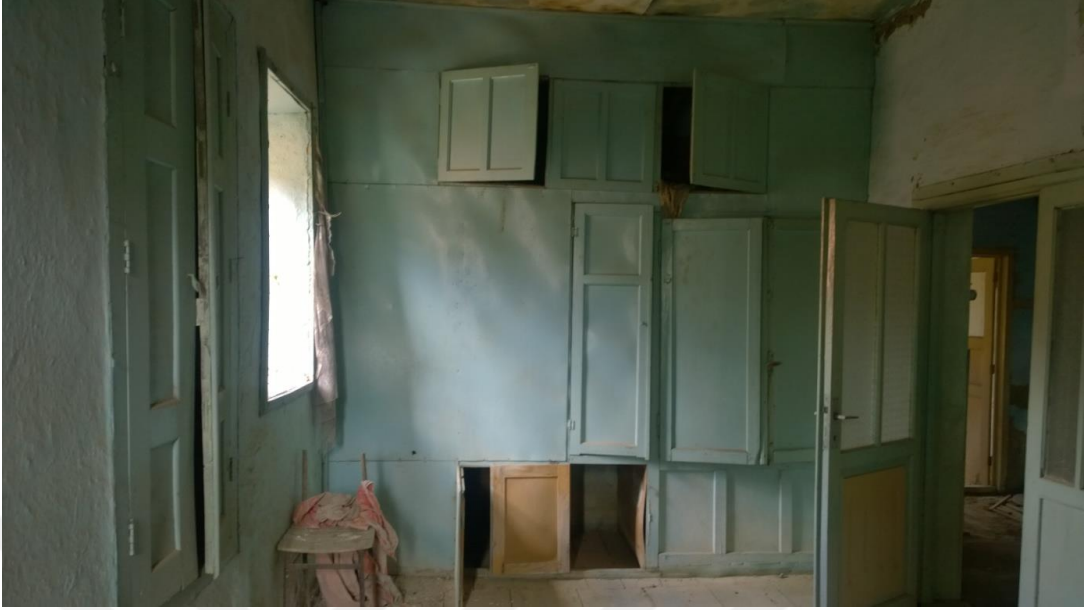
Şekil 3.13 Ahşap konstrüksiyon bölücü dolap, Ulu Cami Caddesi No:73 evi, Akşehir (Kişisel Arşiv, 2016)

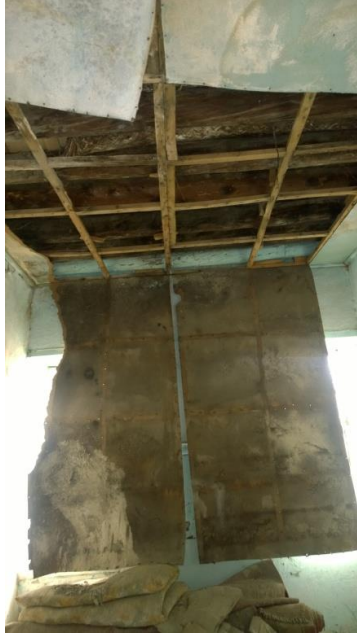
Sofa(3) ve Oda 5 zeminleri 2cm\*30cm\*210cm boyutlarında ahşap elemanlarla kaplanmıştır. Tavanda ise ahşap kirişlemeye 4cm\* 5cm en kesitindeki ahşap çıtalar sabitlenerek bu çıtalara kontrplak kaplanmıştır (Şekil 3.15; Şekil 3.16).

Şekil 3.16 Tavan kontraplak kaplamaları, Ulu Cami Caddesi No:73 evi, Akşehir , (Kişisel Arşiv, 2016)

Kontrplak genişliği 130 cm kadardır. İki kontrplak yan yana kaplanırken altındaki bölüntülemeye de iki ahşap çıta yan yana çakılmıştır. Ahşap kirişlemenin üstü hasırla örtülmüştür.

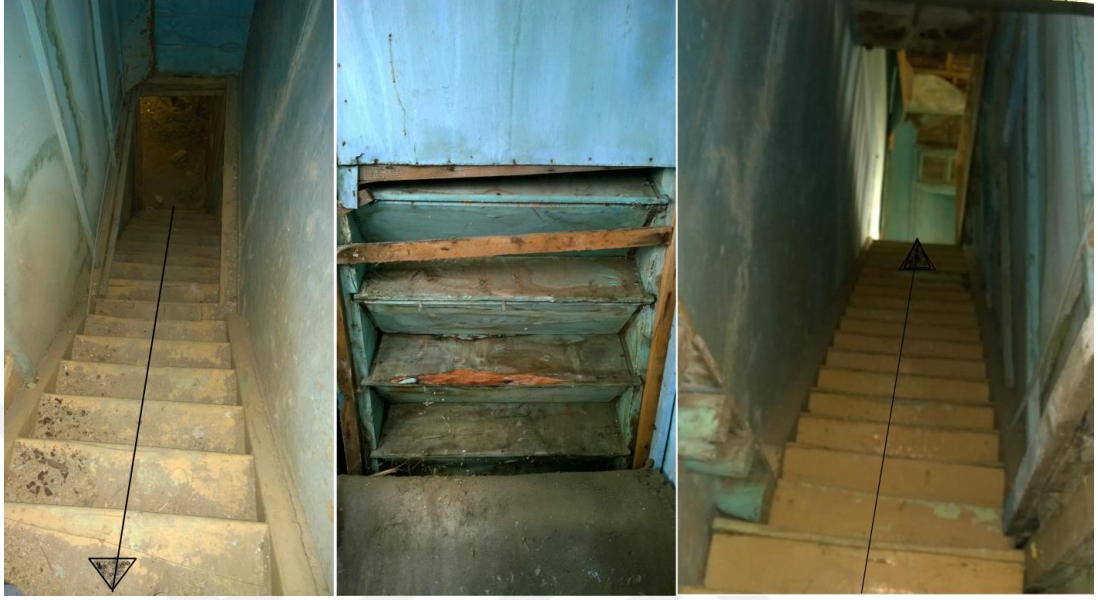
kalınlıktadırlar. Bu merdiven birinci kat sofasında görüldüğünden dolayı altı ve yanları kontrplakla kaplanmıştır (Şekil 3.21).

Şekil 3.21 Merdiven, Ulu Cami Caddesi No:73 evi, Akşehir , (Kişisel Arşiv, 2016)

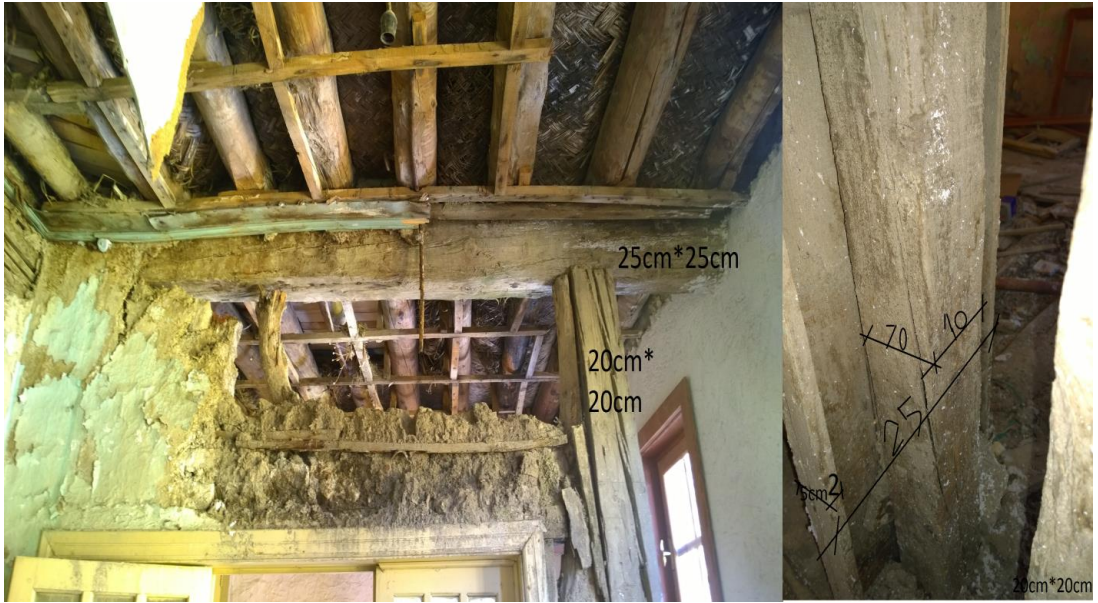
Oda 4 ve Oda 5 arası duvar 26 cm kalınlığındadır (Şekil 3.22- 3.23).

Şekil 3.22 Cumbalı odalar arası duvar, Ulu Cami Caddesi No:73 evi, Akşehir (Kişisel Arşiv, 2016)

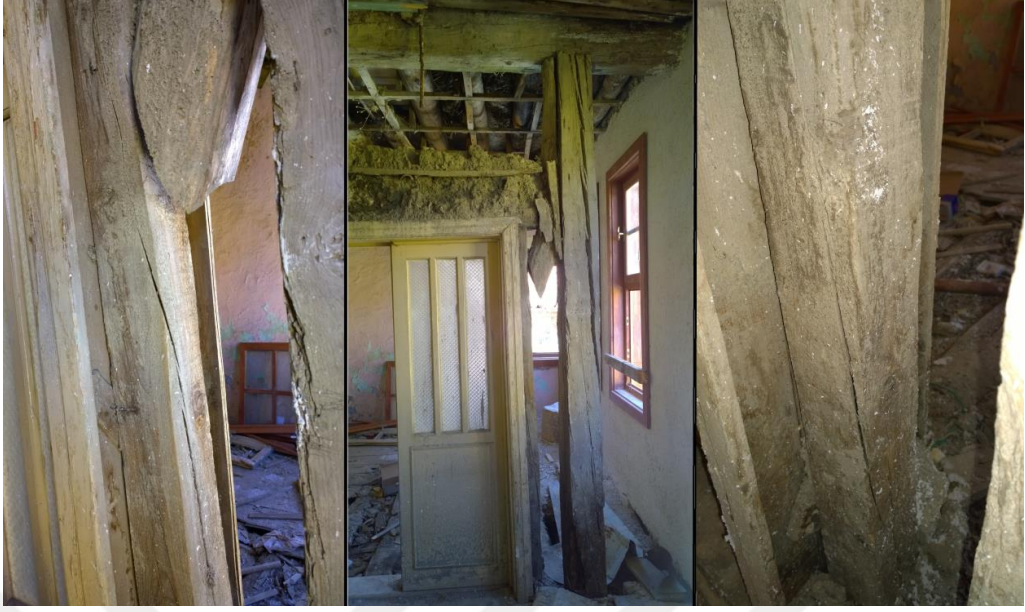
Şekil 3.23 Ara duvar kapı detay, Ulu Cami Caddesi No:73 evi, Akşehir , (Kişisel Arşiv, 2016)

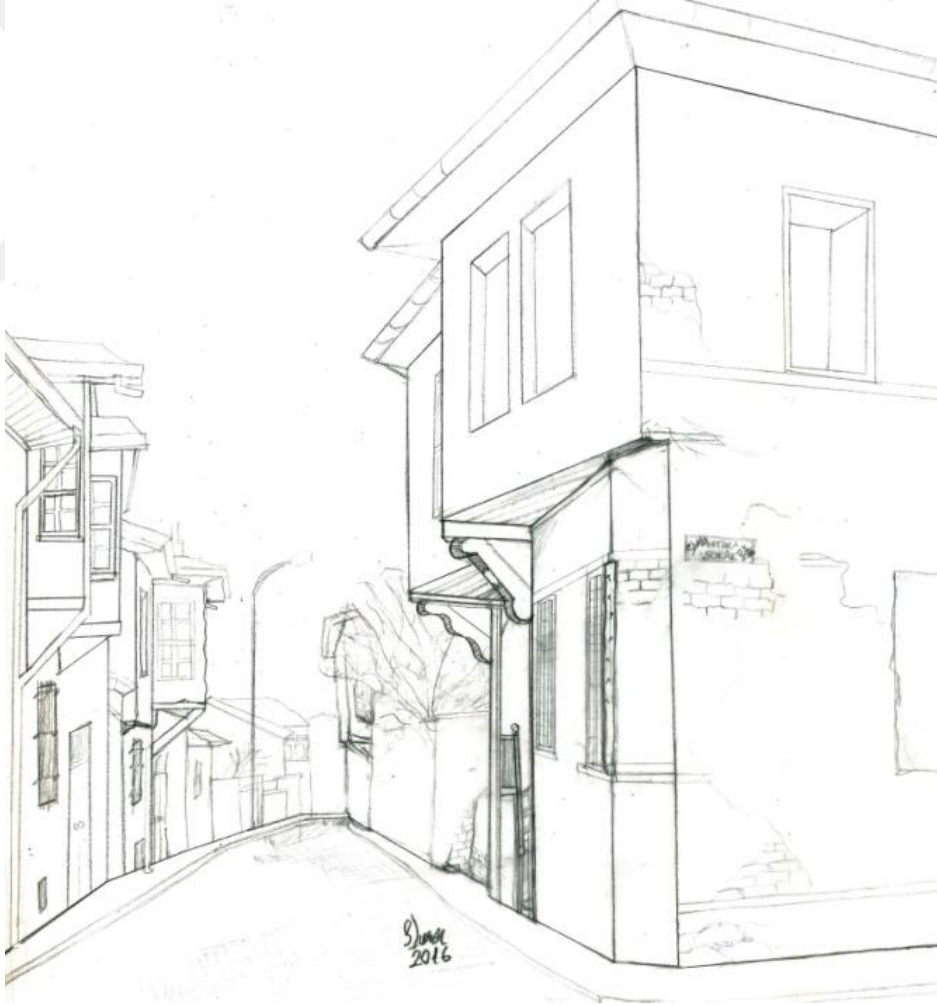
Şekil 3.28 Ayşe- Hilmi Uysal evi sokak dokusu, Akşehir(Kişisel Arşiv, 2016)

1. Kata giriş sağlanır. Bina köşede konumlanmıştır (Şekil 3.27). Alt katın köşesi pahlanmıştır (Şekil 3.28). Antika sokak cephesinde zemin kat seviyesinde iki adet doldurulmuş küçük pencere, birinci kat seviyesinde dikdörtgen formda 3 adet sürme, bir adet kare forma yakın demir parmaklıklı pencere, ikinci kat seviyesinde 6 adet sürme dikdörtgen formlu pencere mevcuttur. Ön cephe üst katta iki adet üçgensel çıkmaya sahiptir. Çıkmalar dekoratif süslemelere sahip ahşap payandalarla desteklenir. Her bir çıkmada iki önde bir yanda dikdörtgen formlu sürme pencere görülür. Girişte üçüncü basamak hizasında küçük bir açıklıktan da bir depoya daha girilir. Dış duvarlar kerpiçtir. 60cm moloz taş subasman mevcuttur.
