**AKŞEHİR’DE KERPIÇ MALZEMELİ**  
**YAPILARIN VE BİNALARIN TAŞIYICI SİSTEM**  
**AÇISINDAN İRDELENMESİ VE GÜNÜMÜZ**  
**KOŞULLARINDA DEĞERLENDİRİLMESİ**

**Yüksek Lisans Tezi**

**Mimarlık Anabilim Dalı, Yapı Bilgisi Programı**

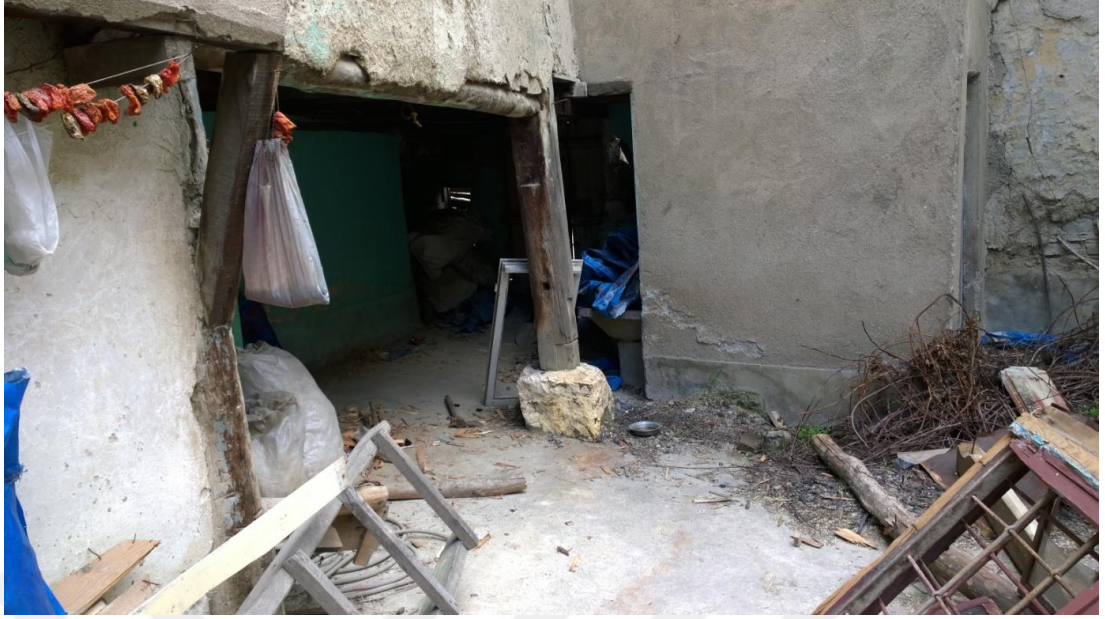
Şekil 3.31 Bahçe girişi detay, Ayşe- Hilmi Uysal evi, Akşehir(Kişisel Arşiv, 2016)

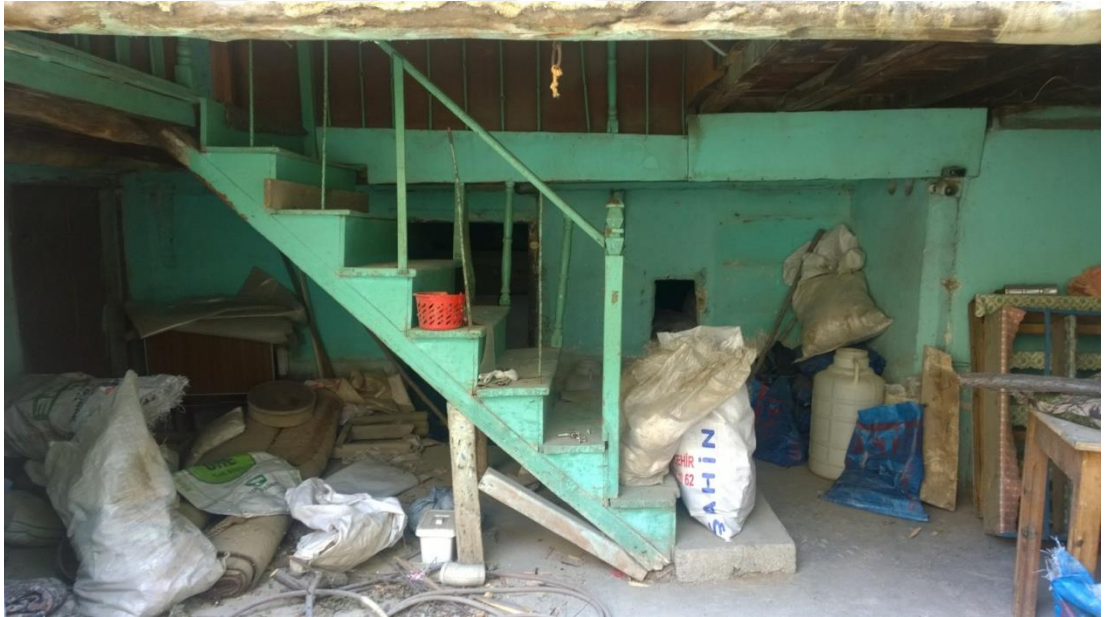
Şekil 3.32 Zemin kat bahçe girişi merdiven, Ayşe- Hilmi Uysal evi, Akşehir( Kişisel Arşiv, 2016)

İlk basamağı taştan olan ahşap merdiven iki adet omurga kirişi tarafından taşınır (Şekil 3.33; Şekil 3.34). Bu kirişlerden biri orta noktasına yakın bir noktadan 10cm\*10cm en kesitinde ahşap dikme ile desteklenir (Şekil 3.32).

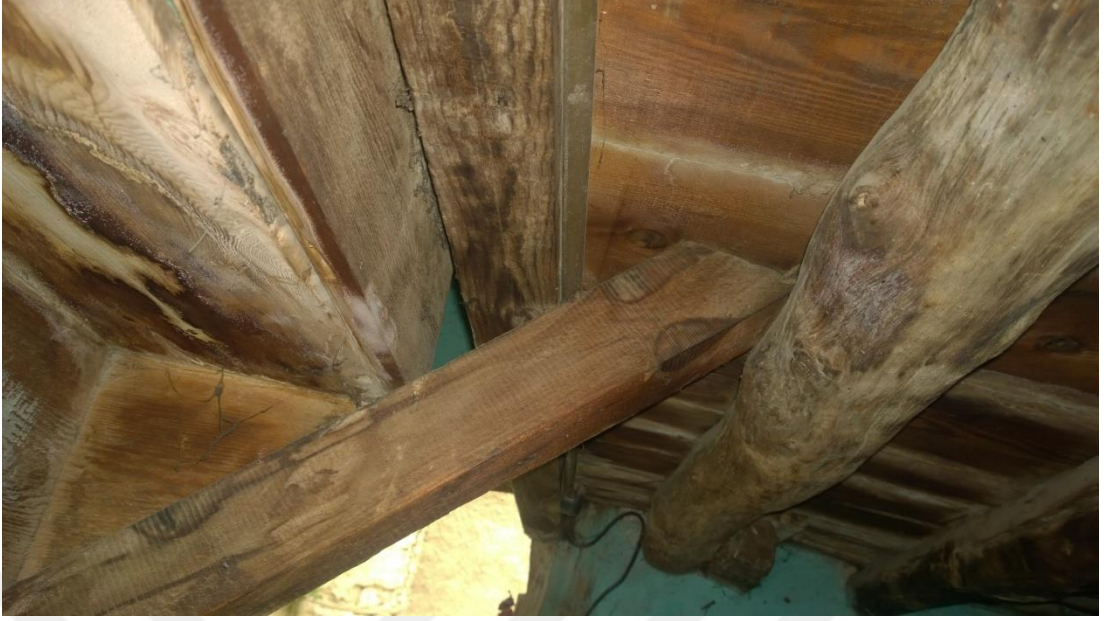
Şekil 3.33 Omurga kiriş zemin kat, Ayşe- Hilmi Uysal evi, Akşehir( Kişisel Arşiv, 2016)

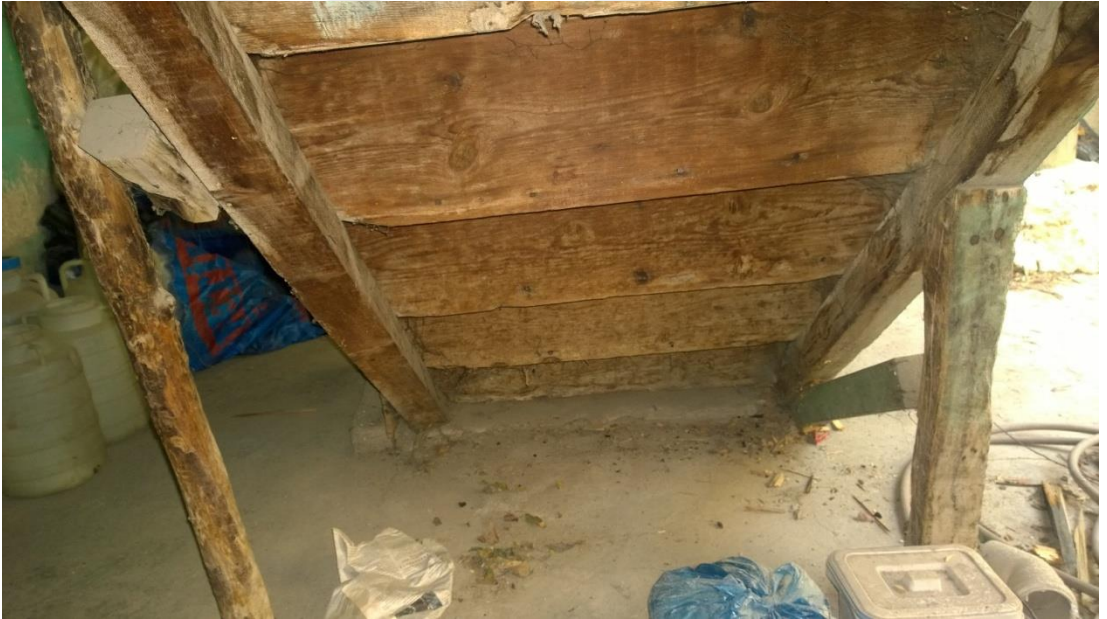
Şekil 3.34 Omurga kirişlerin yer bağlantısı ve ahşap destek elemanlar. zemin kat, Ayşe- Hilmi Uysal evi, Akşehir( Kişisel Arşiv, 2016)

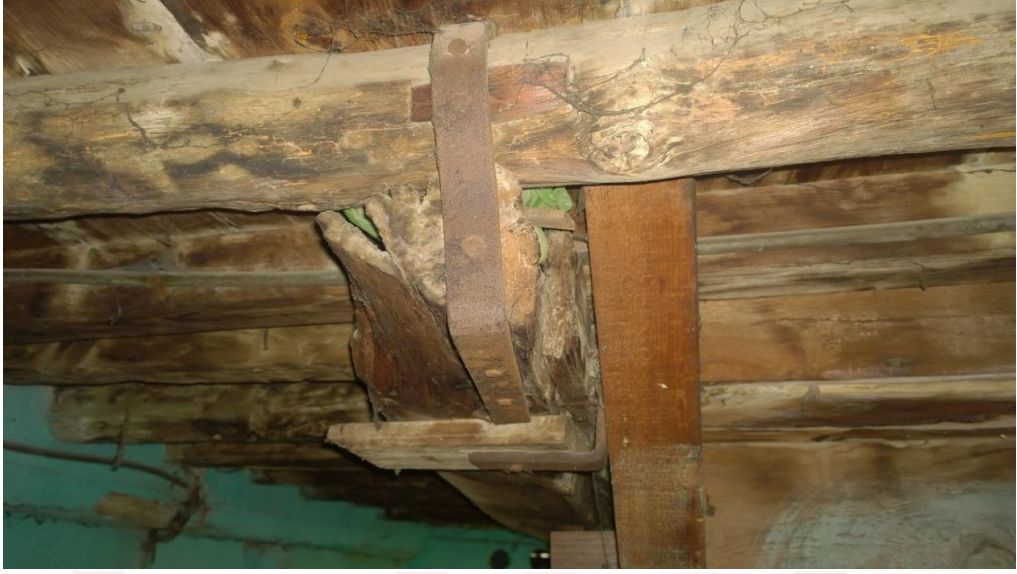
Ahşap kirişlerin birbirleriyle bağlantıları çivilerle ve bazı noktalarda metal kenetlerle yapılmıştır (Şekil 3.35).

Şekil 3.35 Kirişler arası metal bağlantılar, zemin kat, Ayşe- Hilmi Uysal evi, Akşehir( Kişisel Arşiv, 2016)

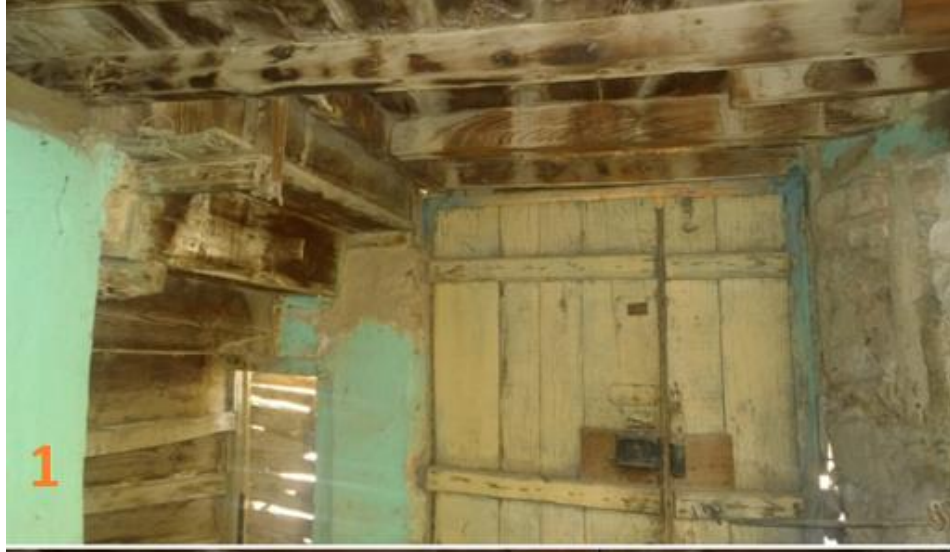
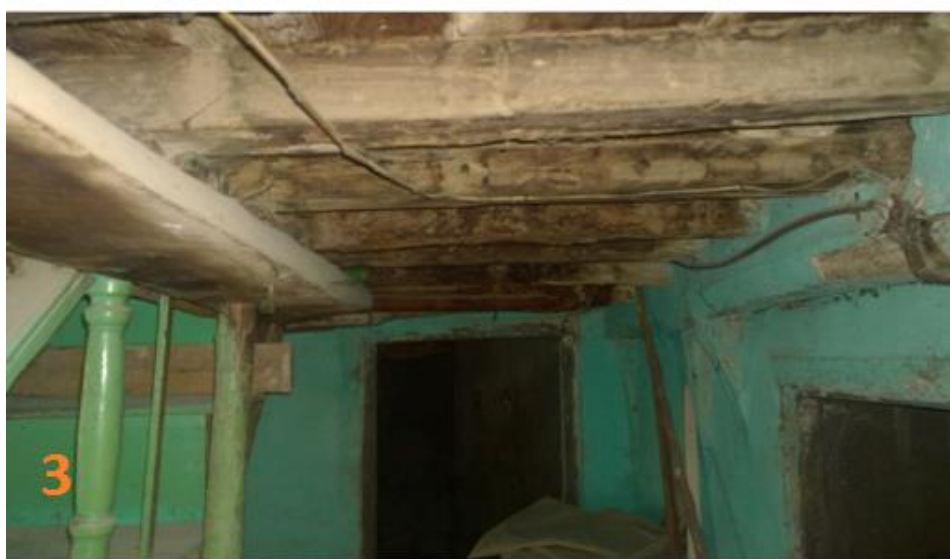
Şekil 3.37 Bahçe girişi zemin kat tavan kirişleri detaylar, Ayşe- Hilmi Uysal evi, Akşehir( Kişisel Arşiv, 2016)

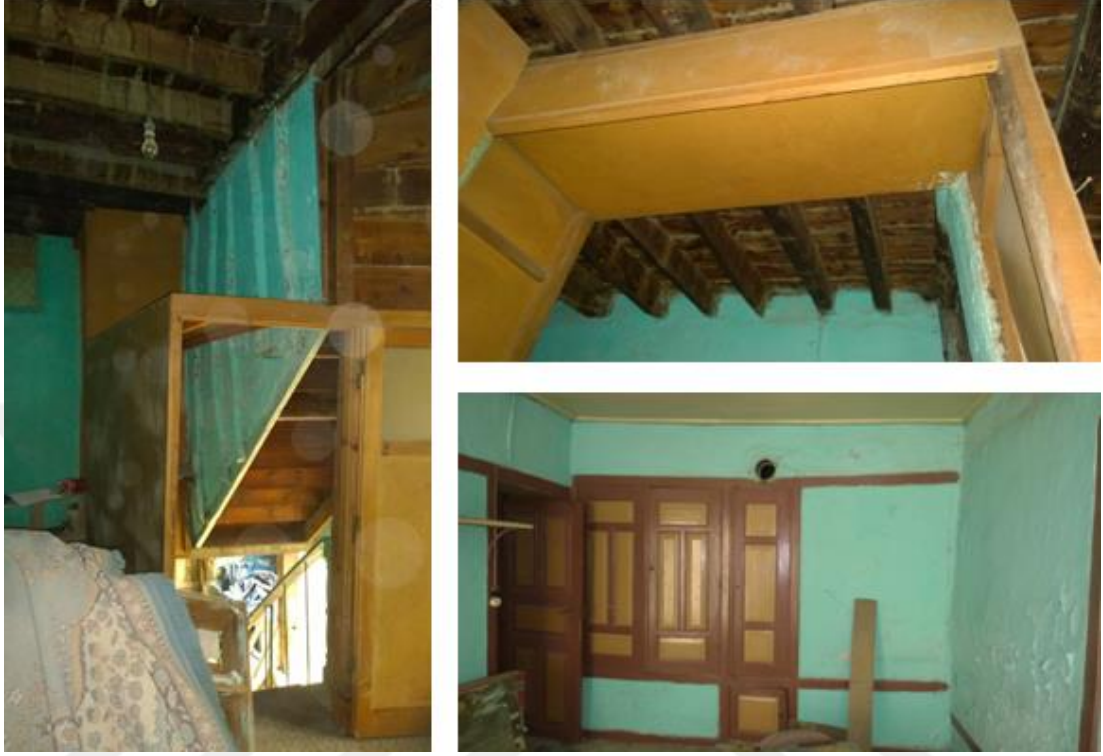
Şekil 3.39 Birinci kat bahçe girişi (sol ), birinci kat merdiven yanı detay (sağ üst ) oda1 dolaplar (sağ alt), Ayşe- Hilmi Uysal evi, Akşehir( Kişisel Arşiv, 2016)

Sofada 70cm\*245cm kapalı bir alan görülür. Sofayı kapatmak için uygulanan bu strüktür bahçe merdivenlerinde 80cm genişliğinde bir kapıya sahiptir (Şekil 3.39).

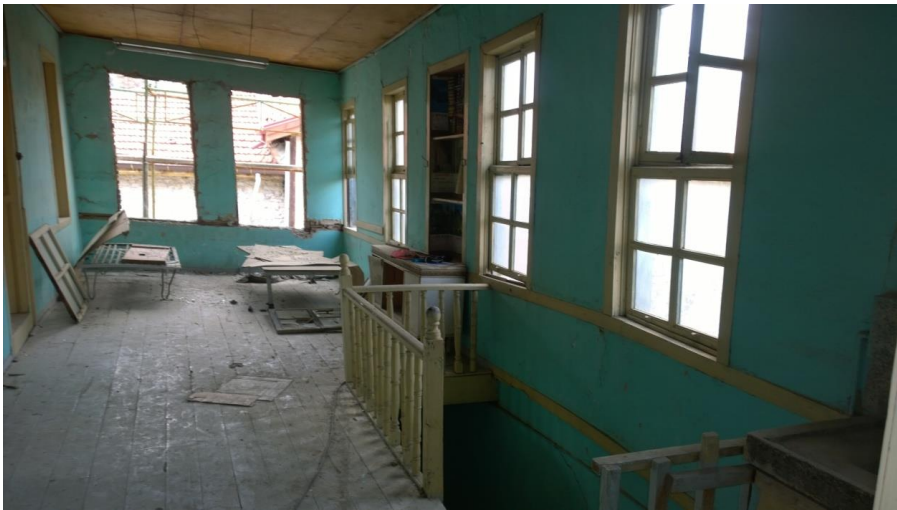
Birinci kattan 15 basamaklı tek kollu ahşap bir merdivenle ikinci kata ulaşılır (Şekil 3.42). Merdivenler iki kenarından iki adet mesnete oturtulurlar. 2. Kat sofasında da L düzenli odalar görülür. Sofa zemini ahşap kirişleme üzeri ahşap kaplama, oda zeminleri toprak dolgulu döşemedir (Şekil 3.41).

Şekil 3.41 İkinci kat sofa, Ayşe- Hilmi Uysal evi, Akşehir( Kişisel Arşiv, 2016)

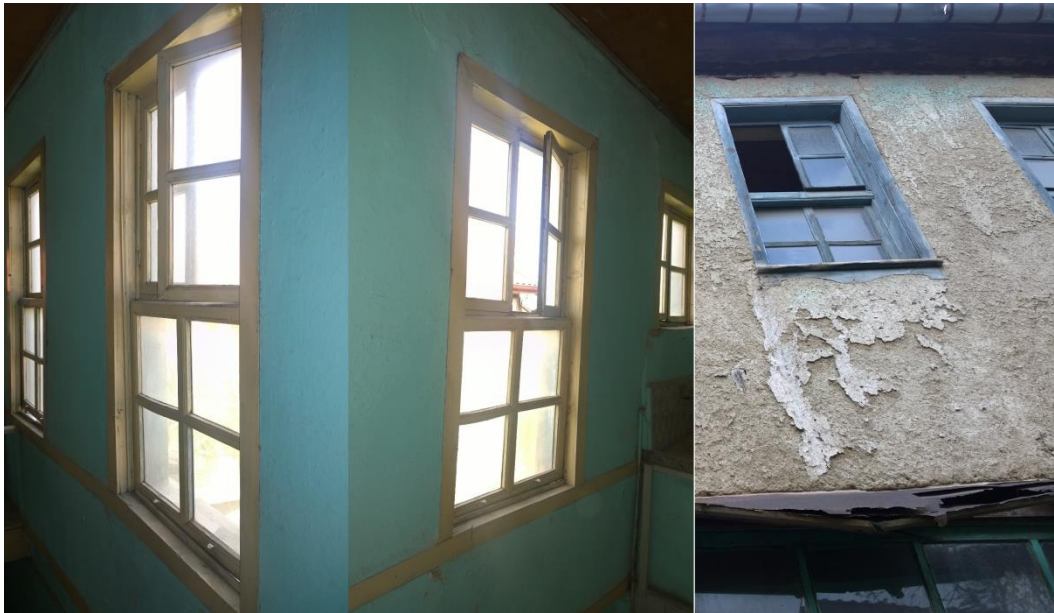
Pencerelerin pek çoğu dikdörtgen formlu olup ahşap kasa ve kanatlardan oluşurlar. Bazı pencerelerde üst parçaları çift kanatlıdır. Alt parça ise sürme penceredir (Şekil 3.43; Şekil 3.44).

Şekil 3.43 Pencere detay. , Ayşe- Hilmi Uysal Evi, Akşehir( Kişisel Arşiv, 2016)

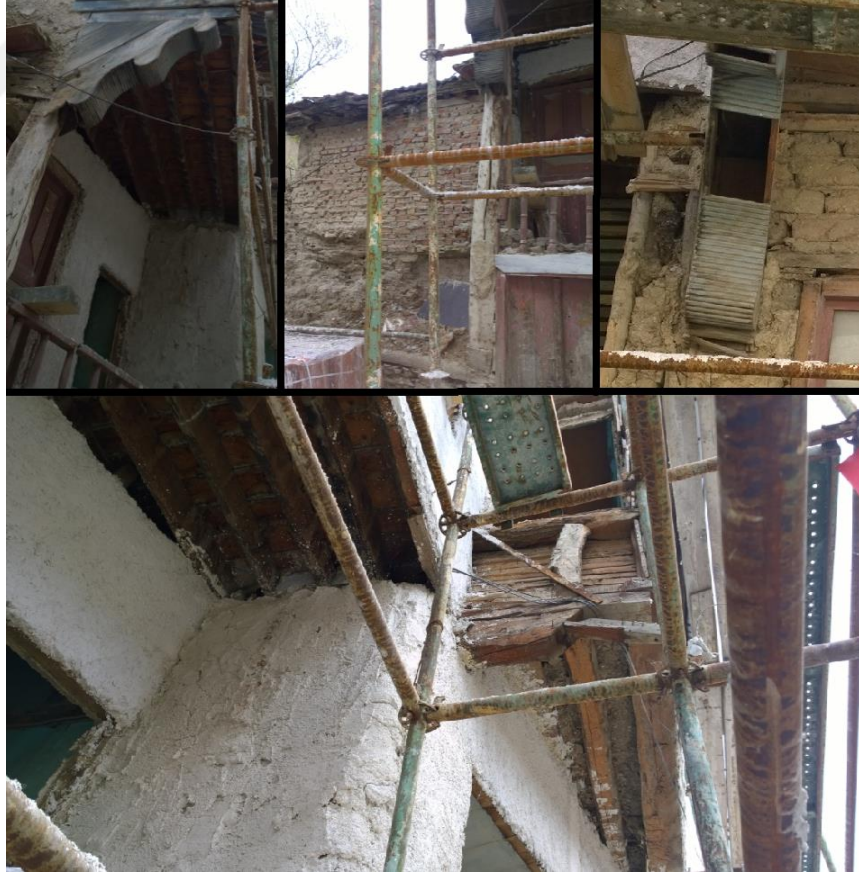
Şekil 3.45 Çıkma taşıyıcı detaylar Ayşe- Hilmi Uysal evi, Akşehir( Kişisel Arşiv, 2016)

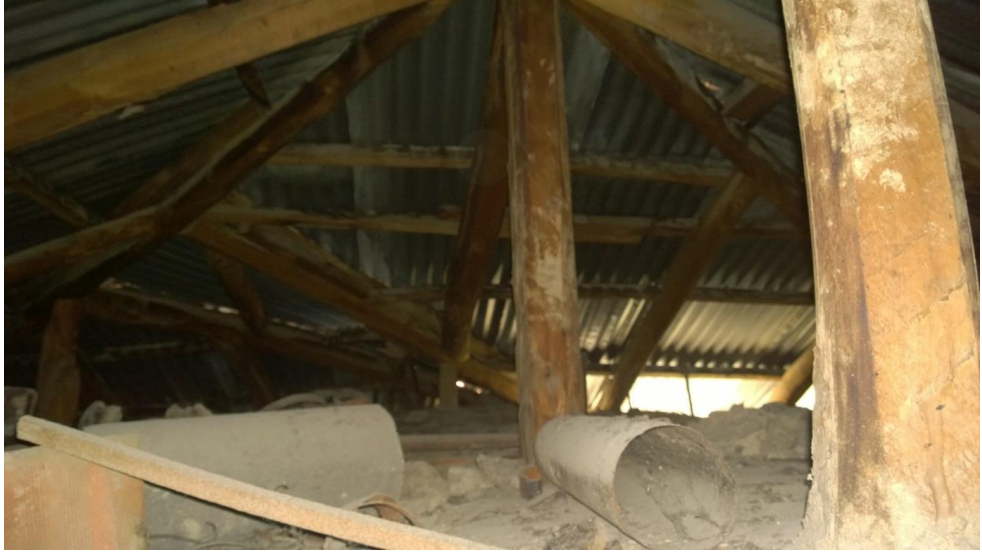
Üçgensel çıkma taşıyıcısı bir kenarlarından taşın taşıyıcı kirişler tarafından taşınır. Bu kirişlere daha çok dekoratif, ahşap payanda görünümünde kaplama yapılmıştır (Şekil 3.45; Şekil 3.46).

Şekil 3.46 Çatı ön cephe tarafı, Ayşe- Hilmi Uysal evi, Akşehir( Kişisel Arşiv, 2016)

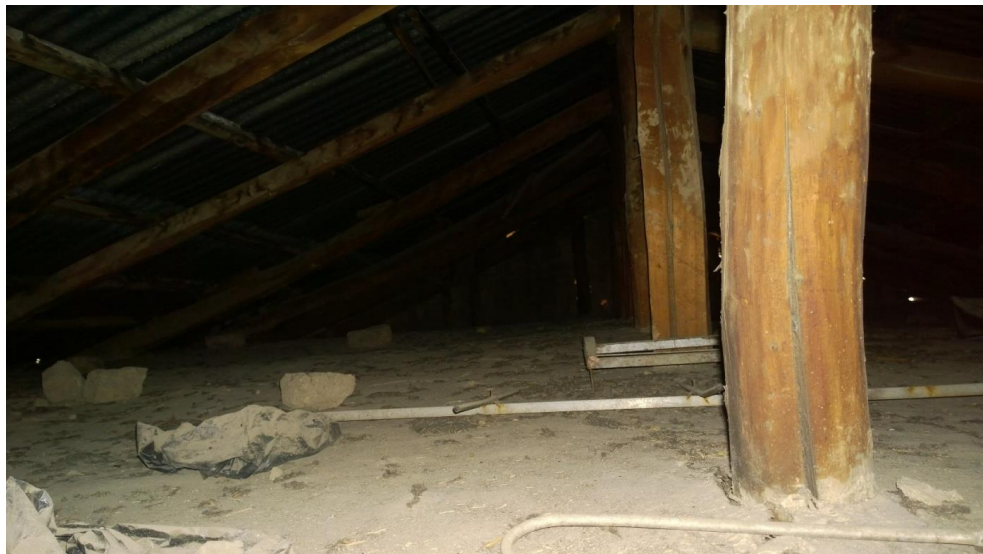
Tavanda kontrplak kaplama mevcuttur. Üzeri ahşap kirişleme, birkaç kat kamış ve 15-20cm topraktır. Toprak zeminli dam oturtma çatı sistemi ile örtülmüştür. 80cm-90cm aralıklarla konumlandırılmış 10cm\*11cm'lik 9 adet ahşap dikme mevcuttur. Mahya yüksekliği 137cm'dir. Dikmelere iki yanlarından sabitlenen mertekler mevcuttur ve mertekler üzeri ahşap elemanlarla bölüntülenmiş, örtü malzemesi olarak oluklu sac kullanılmıştır. Binanın ön tarafı kırma çatı arka tarafı ise beşik çatı olarak düzenlenmiştir. (Şekil 3.47) Arka tarafı kalkın duvarı kerpiç ve tuğla ile örülmüştür (Şekil 3.48).

Şekil 3.47 Çatı arka cephe tarafı, Ayşe- Hilmi Uysal evi, Akşehir( Kişisel Arşiv, 2016)

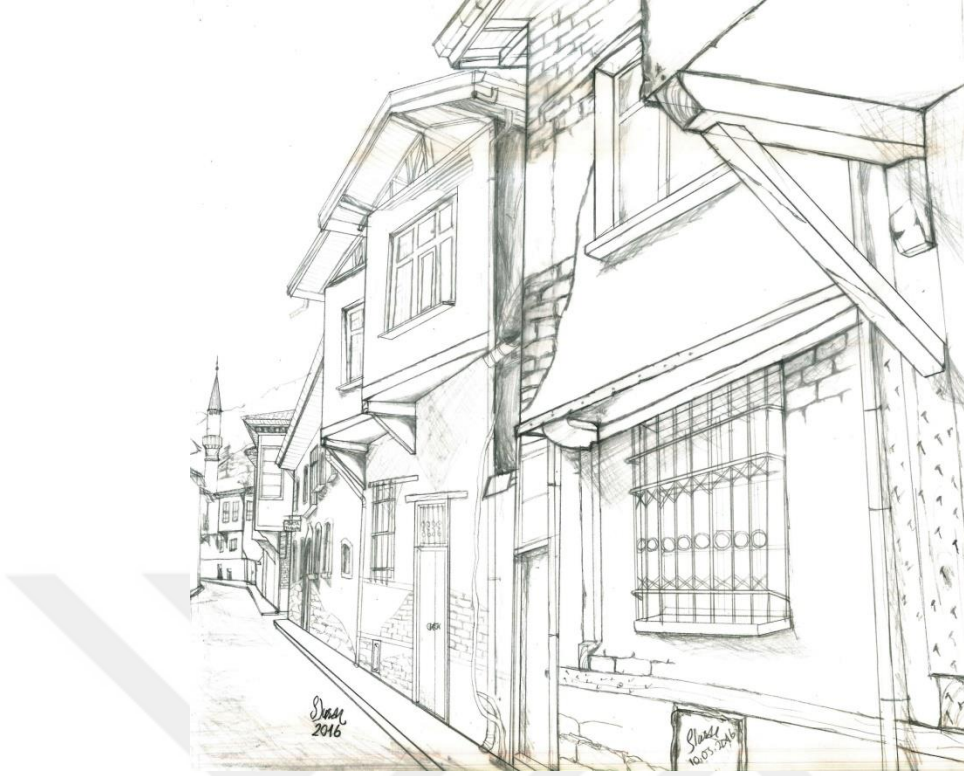
Şekil 3.53 Mustafa Emine Selek evi sokak sokusu, Akşehir( Kişisel Arşiv, 2016)

Bodrum+ 2 kat, ahşap hatıllarla desteklenmiş, kerpiç yığma sistemle inşa edilmiş olan konutun zemin katına demir çift kanatlı kapıdan giriş sağlanır. Üst katta iki adet bir kenarlarından ahşap payanda ile desteklenen üçgensel formda çıkma mevcuttur. Dış duvarda kat seviyelerinde sürekli ahşap yatay hatıllar ve pencere altı hatılları ve pencere ve kapı üstü lentoları görülür. Moloz taş duvar su basman üstü kerpiç duvar örgüsü mevcuttur. Çıkımlar bağdadi sistemle inşa edilmiştir. Üstü oturtma çatı ile örtülüdür. Zemin kat pencereleri demir parmaklıklara sahiptir. Çıkımların yan kenarlarında dikdörtgen formlu ahşap kasa ve kanatlı birer pencere bulunur. Ön cephelerinde ise kullanıcılar tarafından sonradan uygulanmış olan birer pvc pencere bulunur. Sağ ve arka duvarları yan taraftaki hamamla bitişik nizamdır (Şekil 3.54).

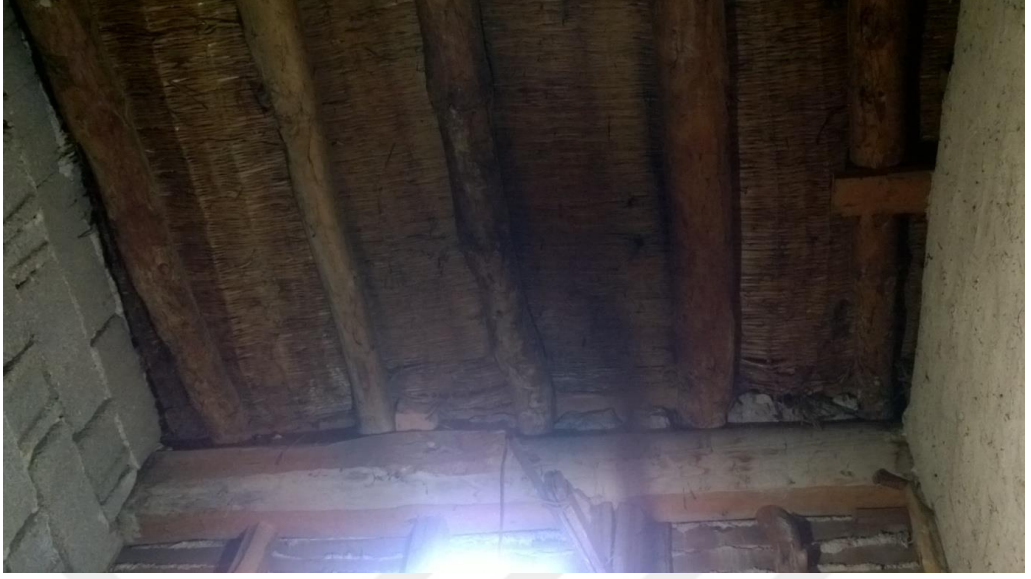
Ön ve iç duvarları moloz taş duvar örgüsüdür. Arka duvarı briketle örülmüştür. Hamamın bitişiğindeki duvar moloz taş üstü kerpiç duvardır. Bodruma giriş yapılan duvar 15cm kalınlığa sahiptir. Bağdadi sistemdir.

Şekil 3.55 Bodrum girişi, Mustafa Emine Selek evi, Akşehir( Kişisel Arşiv, 2016)

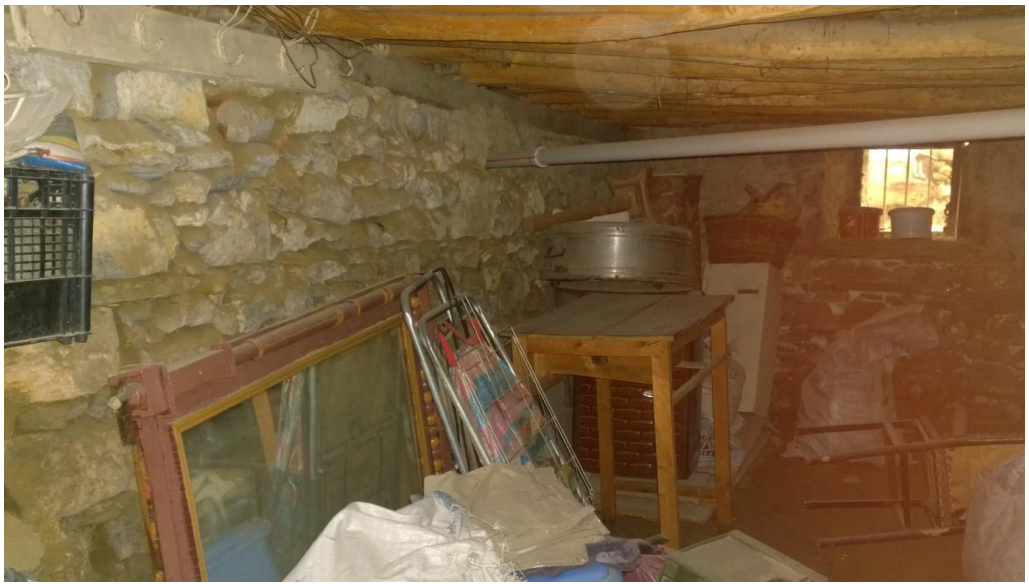
Kirişleme kısa kenar doğrultusunda ilk hacimde ortalama 35-40 cm aralıklarla ikinci hacimde ise ortalama 20-25 cm aralıklarla uygulanmıştır (Şekil 3.56).

Şekil 3.56 Bodrum kat, Mustafa Emine Selek evi, Akşehir( Kişisel Arşiv, 2016)

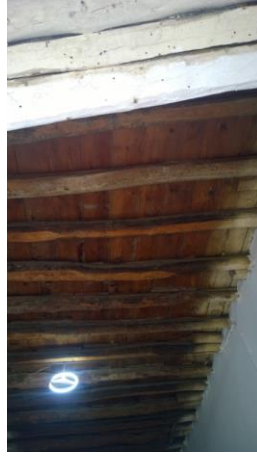
Şekil 3.58 Zemin kat sofası tavan kirişleri, Mustafa Emine Selek evi, Akşehir( Kişisel Arşiv, 2016)

Sofa tavanı dar kenarına paralel olarak yaklaşık 25-30cm aralıklarla kirişlenmiştir. Üzeri ahşap kaplama ile kaplanmıştır (Şekil 3.59). Zemin karo kaplamadır.

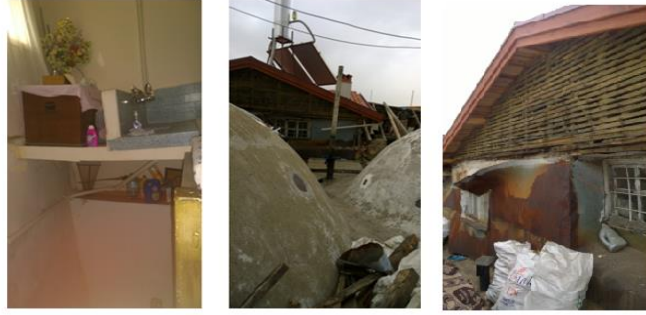
Merdivenle ulaşılan üst kat sofası L biçiminde konumlandırılmış üç adet odayla bağlantılıdır (Şekil 3.60 solda). Zeminler ahşap kaplama üzeri lamine ahşapla kaplanmış, tavanlar kontrplak kaplamalıdır. Solda dışarıya açılan bir kapı zemin kat sofasındaki dar alanın üstüne tekabül eder ve burada bir tuvalet düzenlenmiştir. Merdiven korkuluğunu ve duvarı mesnet kabul eden bir sisteme 120cm\*50cm’lik bir lavabo konumlandırılmıştır. Binanın arka duvarının bir kısmı dışta saca kaplıdır (Şekil 3.60 ortada ve sağda).

Şekil 3.59 Üst kat merdiven bitişi (solda), bitişik hamam çatısından arka cephe görünüş (orta ve sağda), Mustafa Emine Selek evi, Akşehir( Kişisel Arşiv, 2016)
