**GELENEKSEL YAPI SİSTEMLERİNİN**  
**SÜRDÜRÜLEBİLİRLİK AÇISINDAN**  
**İNCELENMESİ**

**Dokuz Eylül Üniversitesi Fen Bilimleri Enstitüsü  
Yüksek Lisans Tezi  
Mimarlık Anabilim Dalı, Yapı Bilgisi Programı**

# **INVESTIGATION OF THE TRADITIONAL BUILDING SYSTEMS IN TERMS OF SUSTAINABILITY**

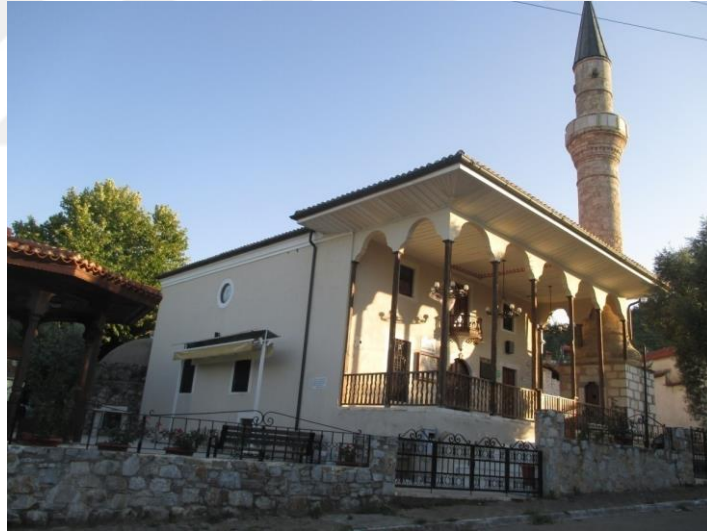
Şekil 3.16 Siyami Bey Cami ve Türbe (Kişisel arşiv, 2019)

Son cemaat mahalli, üstten Bursa Kemerleri ile birbirine bağlanan ahşap dikmelerin taşıdığı sundurma çatı ile örtülmüş olup, düz çıtalı tavan kaplaması ile kaplanmıştır. Son cemaat mahallindeki iki kanatlı, tablalı bir kapı ile harime geçilmektedir. Kapının sağ üst köşesinde caminin kitabesi bulunmakta ve kemer kilit taşının üzerine süslemeler yer almaktadır (Şekil 3.16 ve Şekil 3.17).

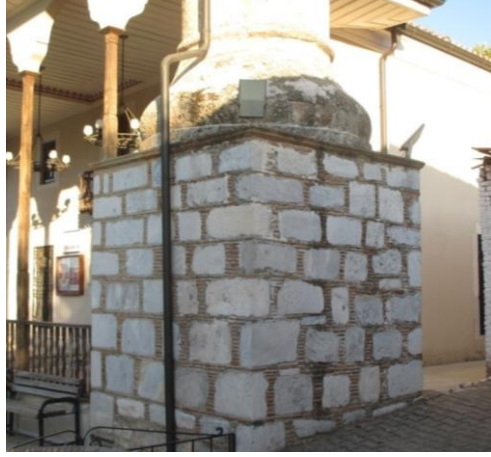
Şekil 3.18 Siyami Bey Cami minare kaidesi almaşık duvarı (Kişisel arşiv, 2019)

Almaşık duvar tekniğinde yapılmış bir kaide üzerine oturtulan minarenin girişi de cami girişi gibidir (Şekil 3.18). Burada kapı üstü Bursa Kemerî ile geçilmiştir. Kemerin üzerinde minare kitabesi bulunmaktadır.

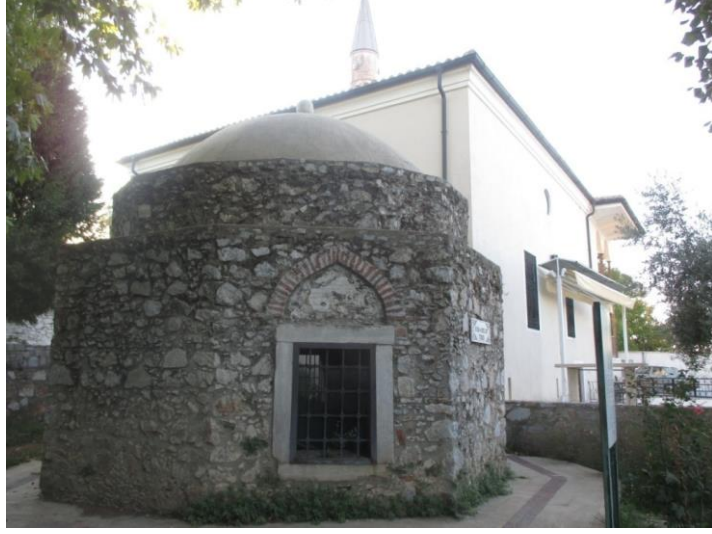
Şekil 3.20 Siyami ve Benli Bey Türbesi (Kişisel arşiv, 2019)

Türbeye basık kemerli bir kapı ile girilmektedir. Kapı ve pencere üstlerindeki kemerler tuğladan örülmüştür. Kemerlerin içleri niş şeklinde boş bırakılmıştır. İç cephede kuzey-batı ve güney-batı cephelerinde iki adet niş bulunmaktadır. Kuzey-batıdaki büyük dikdörtgen bir niş, güney-batıdaki ise kandillik şeklinde küçük bir raf, nişin üzeri kademeli mukarnas ile örtülüdür. Sekizgen türbenin her cephesinde oluşturulan kemerler ve aralarında kalan pendentiflerle kubbeye geçiş sağlanmıştır.

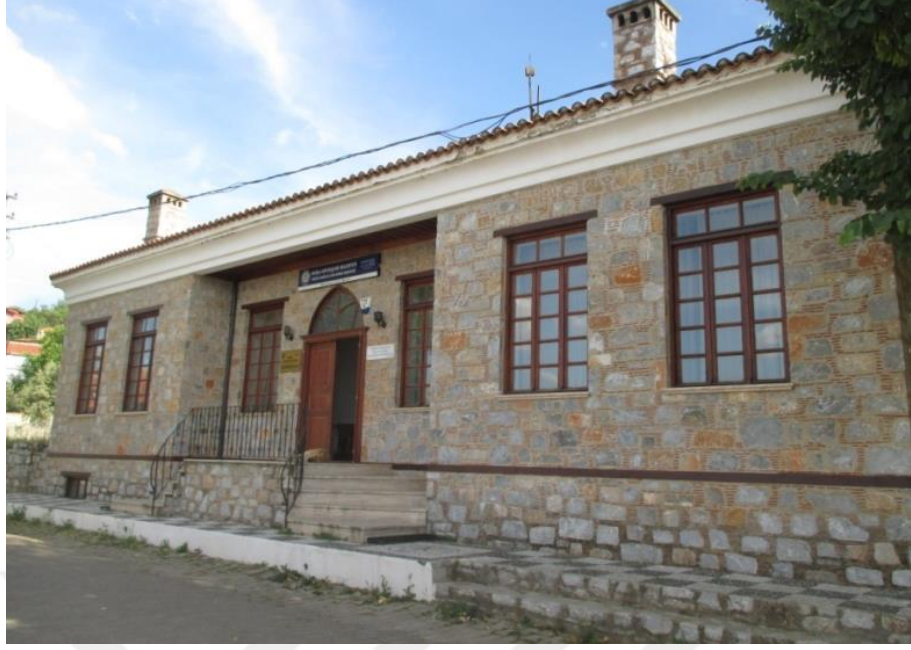
Şekil 3.21 Bozüyük İlkokulu/Kültür Evi ön cephesi (Kişisel arşiv, 2019)

İlkokul binası, bodrum ve zemin kattan oluşan, yığma sistemde, kabayonu taştan inşa edilen, kırma çatılı, alaturka kiremitle örtülü, dikdörtgen plan şemasına sahip bir yapıdır (Şekil 3.21).

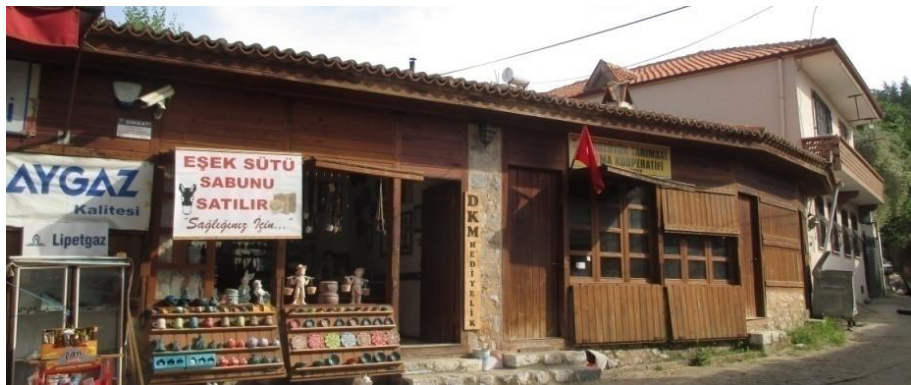
Şekil 3.24 Onarım yapılmış ticari yapıdan görünüm (Kişisel arşiv, 2019)

Köyde yer alan ticari yapılar ise tek katlı ya da iki katlı, yığma sistemde, kabayonu taştan kireç/toprak harç ile inşa edilmiş dükkan olarak kullanılan yapılardır. İki katlı yapılarda, zemin katlar dükkan, üst katlar ise depo olarak kullanılmıştır. Yapım tarihi eski olan dükkanlar, tek kanatlı ahşap kapı açıklığı dışında, kapının iki yanında ya da bir tarafında yer alan ve düşey doğrultuda açılıp kapanan kepenkleri bulunmaktadır. Kepenkler dışa açılmakta olup, günümüz vitrinlerinin yerini tutmaktadır (Şekil 3.24, Şekil 3.25 ve Şekil 3.26).

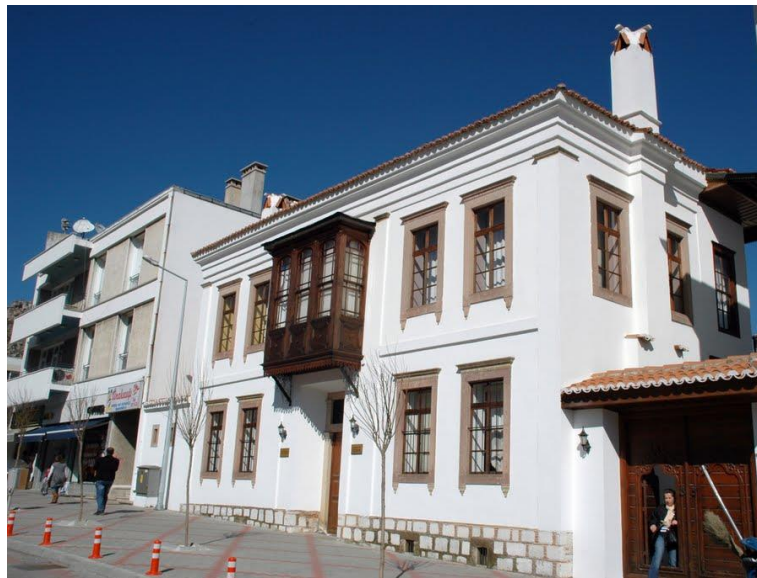
Şekil 3.28 Muğla Evi (Kişisel arşiv, 2019)

Yerleşim alanındaki geleneksel evlerin ortaya çıkmasında bölgenin arazi yapısı, iklim şartları, toplumsal, kültürel ve sosyal özellikleri, yöresel malzeme kullanımı ve yapı teknikleri gibi faktörler etkili olmuştur. Bozüyük evleri, Muğla kent merkezinde geleneksel konut dokusunu oluşturan konutlar ile gerek cephe düzeni gerekse plan tipleri ve yapım sistemi açısından benzerlik göstermektedir (Şekil 3.28 ve Şekil 3.29).

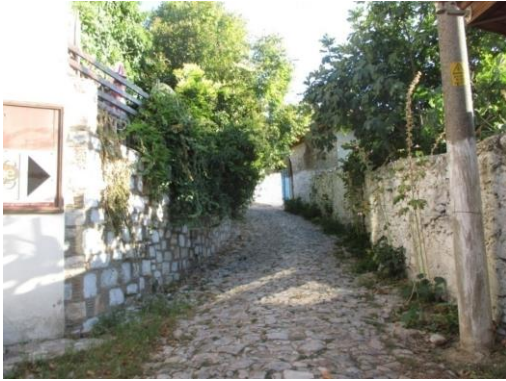
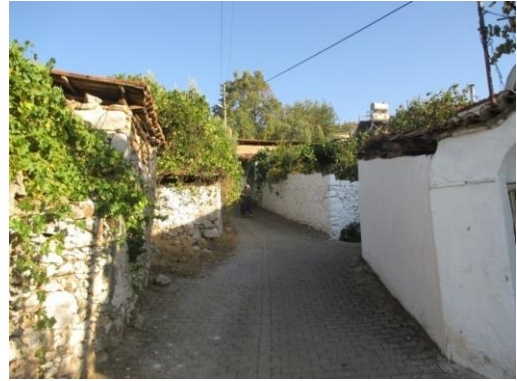
Şekil 3.30 Sokak dokusu (Kişisel arşiv, 2019)

Bozüyük'te yer alan konutların büyük çoğunluğu avlulu olup, konutların girişleri avlu cephesinden sağlanmaktadır. Kabayonu ya da moloz taştan yığma sistemde inşa edilen avlu duvarları, sokak görüntüsünü bütünleyen ve etkileyen sokak elemanlarıdır. Yan cephelerde yer alan baca çıkıntıları ve avlu kapıları sokak dokusunu tamamlamaktadır (Şekil 3.30 ve Şekil 3.31).

Yüksek avlu duvarları, günün büyük bir bölümünde ailenin yaşama mekanı olan iç avluya ve konuta mahremiyet sağlamaktadır. Ayrıca kavisli/organik yapıya sahip olan sokaklar, yoldan geçenler için her noktada farklı perspektifler sunmaktadır.

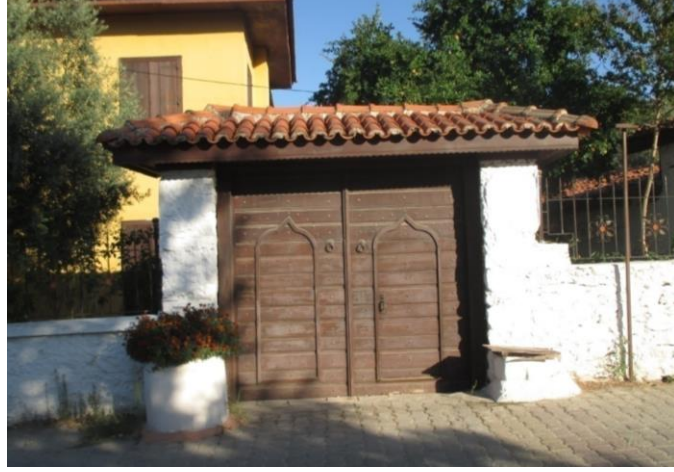
Şekil 3.32 Kuzulu kapı (Kişisel arşiv, 2019)

Konutun sokakla ilişkisini kuran avlu kapıları, düz atkılı veya kemerli ahşap çift kanatlıdır. Kuzulu kapıları, Muğla geleneksel mimarisinin karakteristik bahçe kapısı olarak söylemek yanlış olmaz. Bu kapıların en önemli özelliği insan ve at arabasının farklı zamanlarda avluya geçişini sağlayabilir nitelikte olmasıdır. Kuzulu kapılar çift kanatlı masif ahşap bahçe kapısı özelliklerini taşımaktadır. Ancak bu kanatların birinde veya ikisinde daha küçük boyutlarda kanatlar yer almaktadır. Aladağ, bu kanatların genişliğini 60-70 cm., yüksekliğini 140-150 cm, üzerine çakılı olduğu büyük kanadın yerden yüksekliğini ise 20 cm olduğunu ve kuzulu kapıları özellikli kılan bir diğer unsurun da, kapı kanadının arkasına demir bir kol dayatılarak oluşturulan kilit sistemi ve kuzuluğun üstüne konulan çan sistemi olduğu hatta bazı kapılarda tokmaklar da bulunduğu belirtilmektedir (Aladağ, 1991, s.70). Şekil 3.32'de ahşap kuzulu kapı örneği gösterilmiştir.

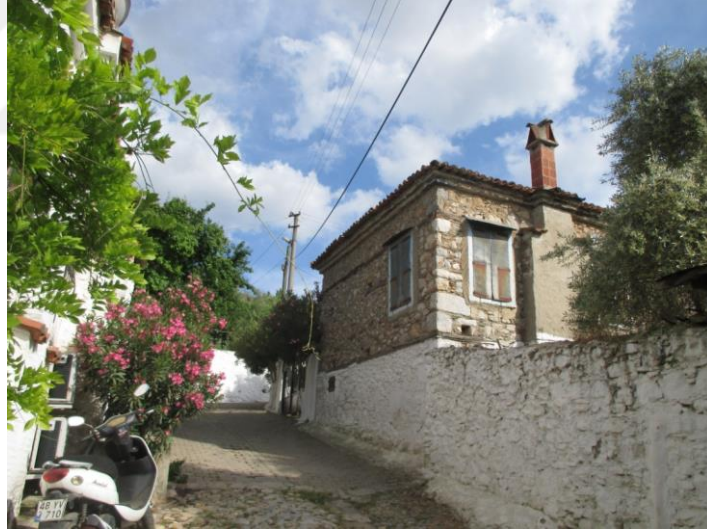
Avlu içerisindeki yer alan yapıların çoğunlukla yan cepheleri sokağa bakmakta olup zemin kat kotunda herhangi kapı ya da pencere açıklığı bulunmamaktadır (Şekil 3.33).

Şekil 3.33 Yan cephesi yola cephe yapı örneği (Kişisel arşiv, 2019)

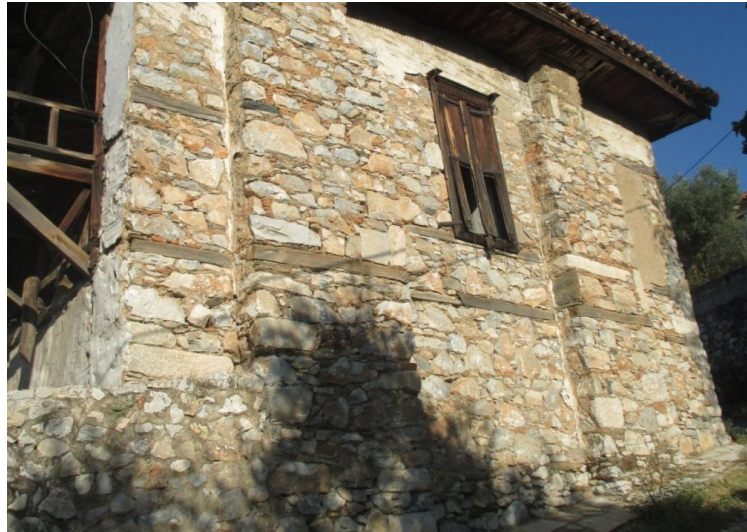
Genellikle evlerin zemin kat beden duvarları 50-60 cm. kalınlığında moloz taş duvarlı, iç duvarları ise 15-18 cm kalınlığında ahşap karkastır. Taş beden duvarında yer alan ahşap hatıllar, yığma olan yan cepheler ve arka cephelerde köşelerde birbirine bini yaparak bağlandığı, pencerelerin altında ve üstünde pencere boyunca devam ettiği görülmüştür.

Şekil 3.35 Ara katta cephe boyunca devam eden ahşap hatıllı örneği (Kişisel arşiv, 2019)

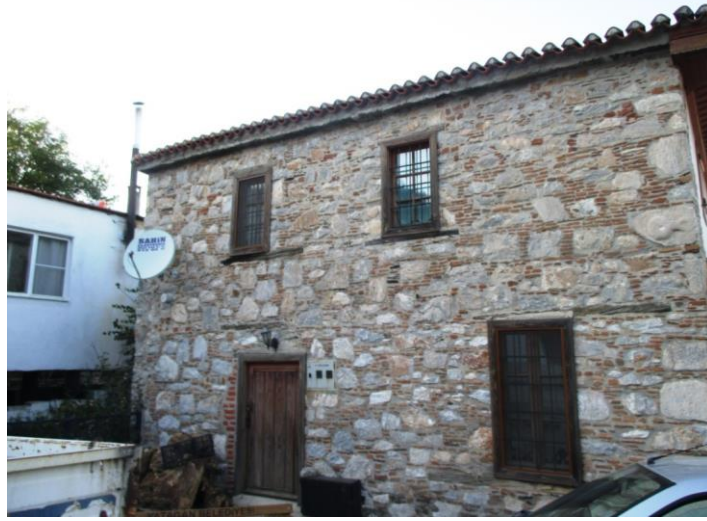
Şekil 3.36 Yığma sistemde taş+kiremit parçalı duvarlı örneği (Kişisel arşiv, 2019)

Yerleşim alanında genellikle sıcak yönlere (güney ve ara yönleri) yönelen avlu cephelerinde ahşap karkas sistem, soğuk yönlere (kuzey ve ara yönleri) yönelen beden duvarlarında yığma sistemde moloz taş kullanılmıştır (Şekil 3.36). Arazinin eğimden kaynaklı olarak bazı yapıların, yapının toprağa gömülen kısımlarının ortaya çıkmakta olduğu ve bu duvarların da moloz taş olduğu görülmüştür (Şekil 3.37).

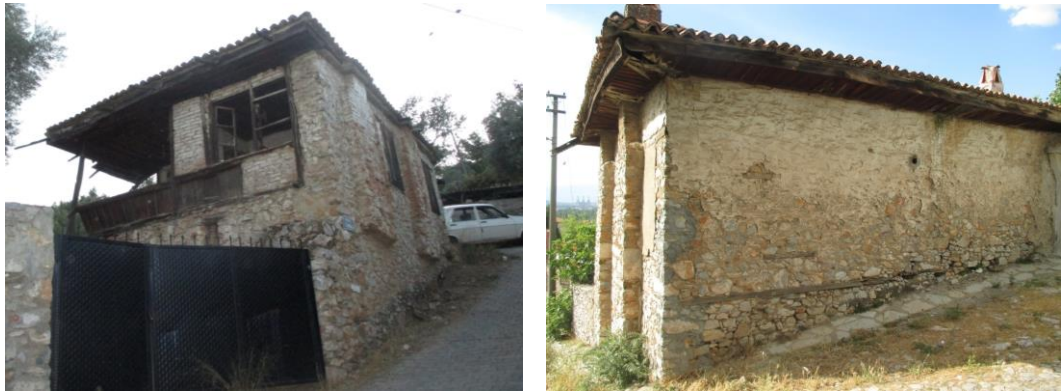
Şekil 3.37 Eğime oturmuş yapı örnekleri (Kişisel arşiv, 2019)

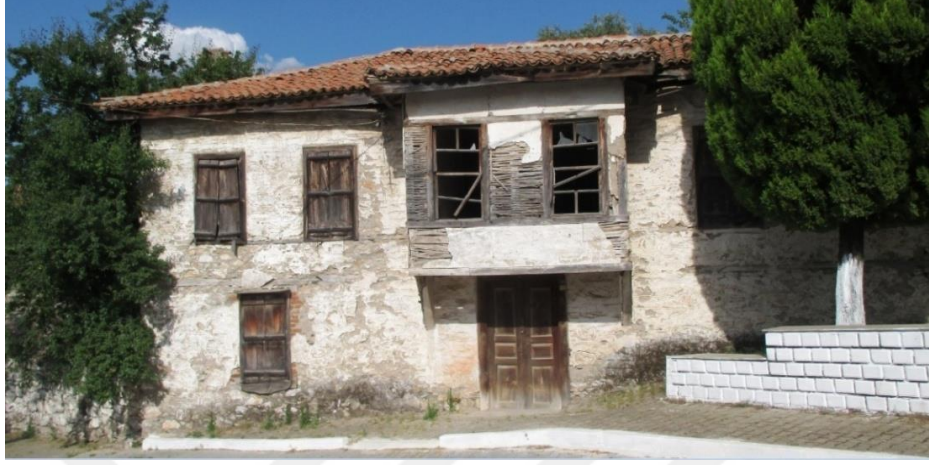
Şekil 3.38 Bağdadi cumbası olan yapı örneği (Kişisel arşiv, 2019)

bazı çıkmaların Şekil 3.38'de görüldüğü gibi ahşap bağdadi olabildiği gibi ahşap iskeletli olan örnekleri de bulunmaktadır.

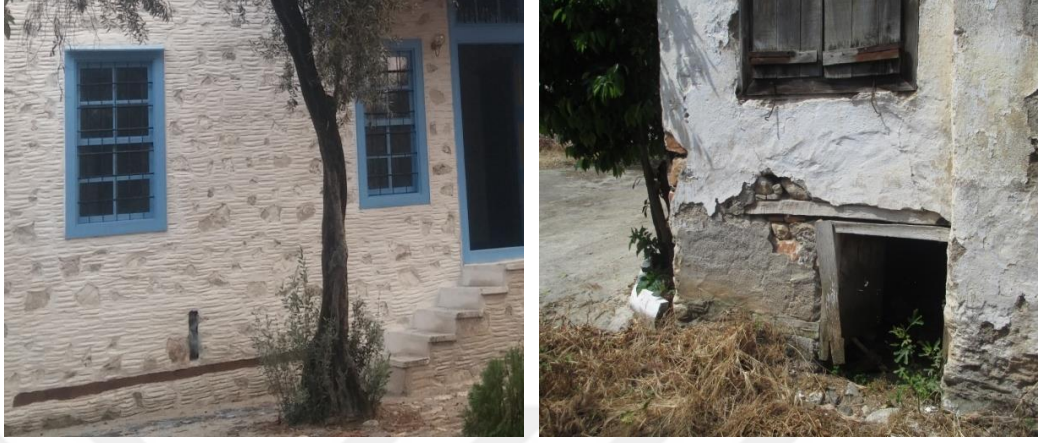
Şekil 3.39 Zemin kat altında boşluk/mekan olan yapı örnekleri (Kişisel arşiv, 2019)

mekanların döşemeleri doğal taştır. Bazı yapılarda ise, zeminden gelen nemin kesilmesi için subasman veya bodrum kat oluşturulduğu görülmüştür (Şekil 3.39).

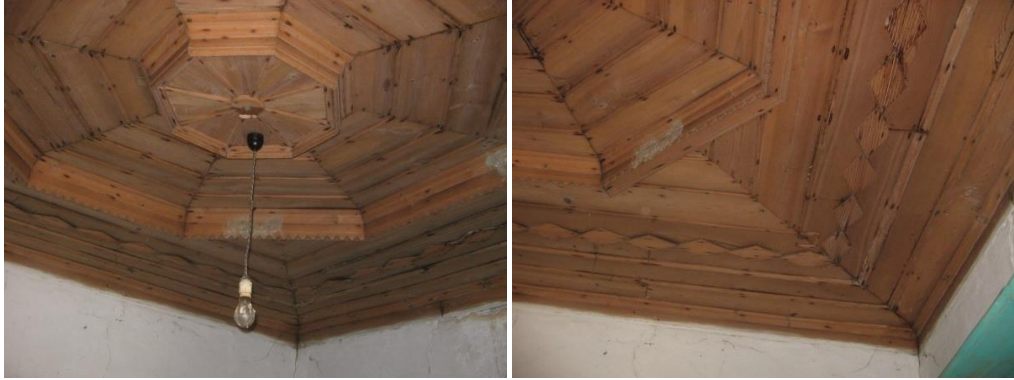
Yapıların tavanları genellikle ahşap malzemeden yapılmış, zemin katın tavanı ahşap kirişlemeli, üst katların tavanı ise ahşap kaplamalıdır. Ahşap kaplamalı tavanların bazıları sade hatlara sahipken bazıları pervazlı, çitalı, göbekli, baklava dilimi motiflidir (Şekil 3.40 ve Şekil 3.41).

Şekil 3.40 Göbekli ve baklava dilimi motifli bordür detaylı tavan örneği (Kişisel arşiv, 2019)

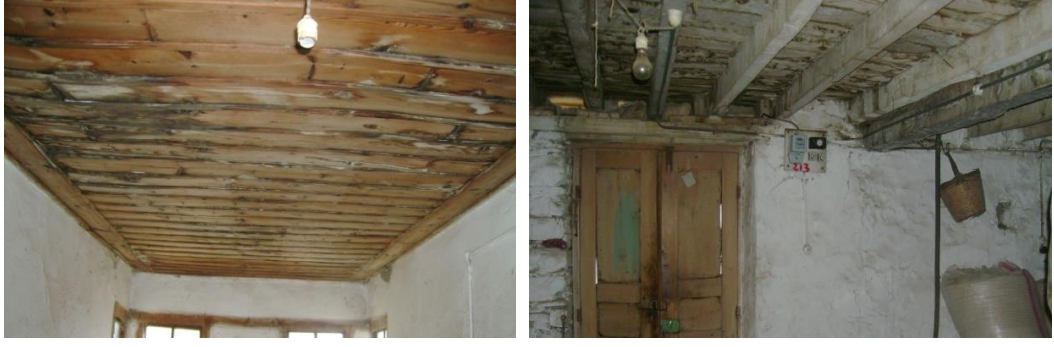
Şekil 3.41 Ahşap kaplamalı ve kirişli tavan örnekleri (Kişisel arşiv, 2019)

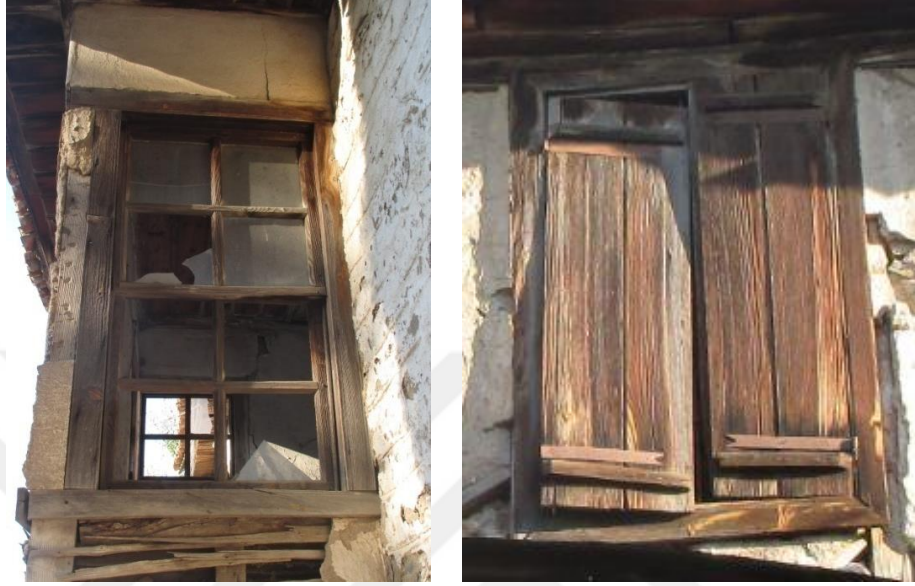
Şekil 3.42 Giyotin doğramalı pencere ve ahşap kepenk örneği (Kişisel arşiv, 2019)

olmakla birlikte yapıların birçoğunda ahşap kepenk bulunmaktadır. Zamanla yıpranmış olan ahşap kepenklerin demir kepenkler ile değiştirildiği ya da saç ile kaplandığı görülmüştür (Şekil 3.42).

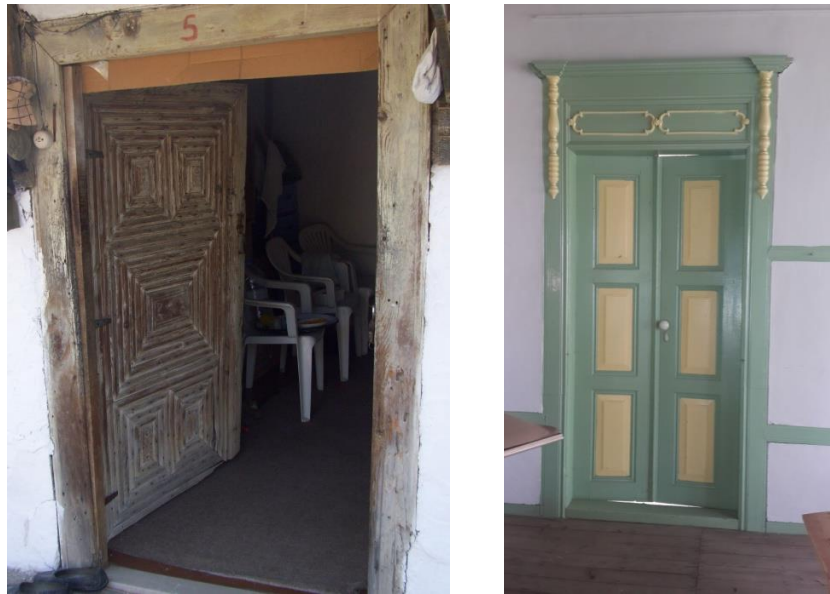
Şekil 3.43 Tek kanatlı ve çift kanatlı kapı örnekleri (Kişisel arşiv, 2019)

Konutların giriş kapıları, genellikle ahşap çift kanatlıdır. Masif ahşap kapı kanadı iki veya üç bölümlü ve tablalıdır. Bazı kapı örneklerinde en üst parçanın havalandırma amaçlı ayrı bir bölümü bulunmaktadır. Ahşap kapının çevresinde de ahşap pervazı bulunmaktadır.

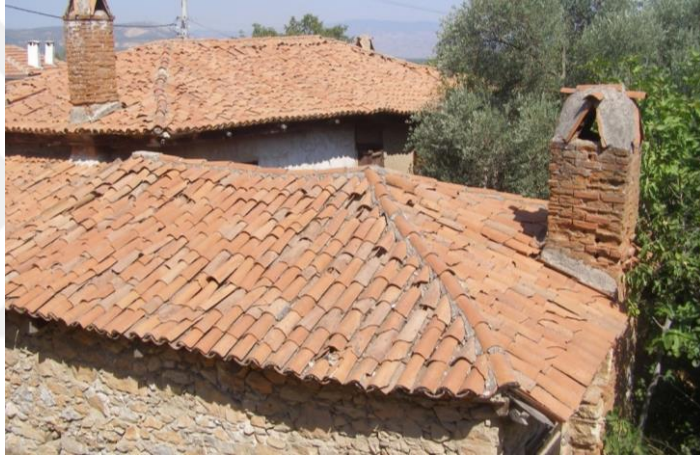
Bozüyük konutlarının çatıları genellikle ahşap konstrüksiyonlu, kırma düzende olup, üzerleri alaturka veya marsilya tipi kiremitle kaplanmıştır (Şekil 3.44). Köyde birkaç örnek dışında toprak dam/ teras çatıya rastlanmamaktadır (Şekil 3.45).

Şekil 3.44 Alaturka kiremit örtülü kırma çatı örneği (Kişisel arşiv, 2019)

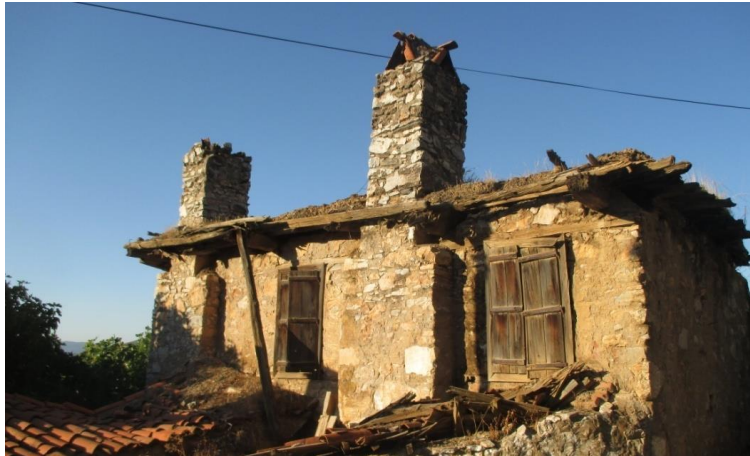
Şekil 3.45 Toprak dam örneği (Kişisel arşiv, 2019)

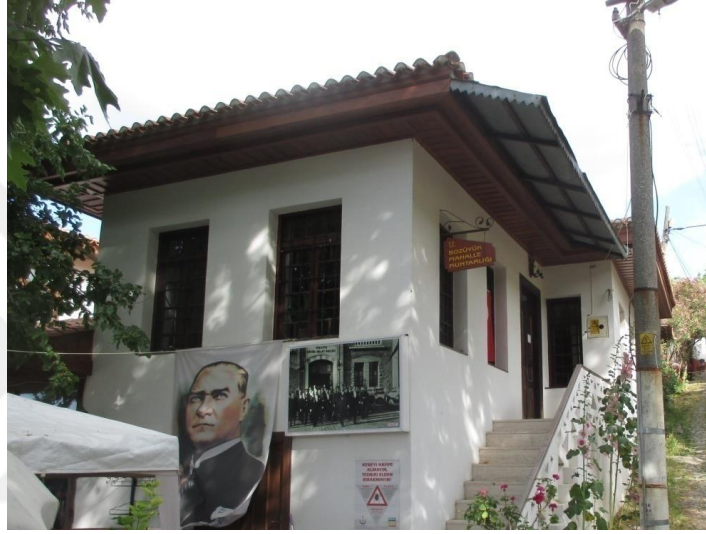
Çatı saçakları, binanın geniş kenarı ve dar kenarına göre farklılık göstermekte olup, dar kenarında taştan yapılan gumile ve kirpi saçak, geniş kenarına ise 75-80 cm genişliğinde ahşap kaplamalı olarak yapılmaktadır (Şekil 3.46 ve Şekil 3.47). Bunun yanında geniş ahşap saçakların uç kısmına az eğimli olacak şekilde ahşap kirişler çakılarak üzerine saç/teneke kaplaması yapılmaktadır. Geleneksel adı teneke turadır. İkinci bir saçak olan teneke tura özellikle açık sofalının olduğu cephede yapılarak, sofanın yağmurdan ve güneşten etkilenmesini azaltmaktadır.

Şekil 3.46 Ahşap saçak ucuna eklenmiş teneke tura saçak (Kişisel arşiv, 2019)

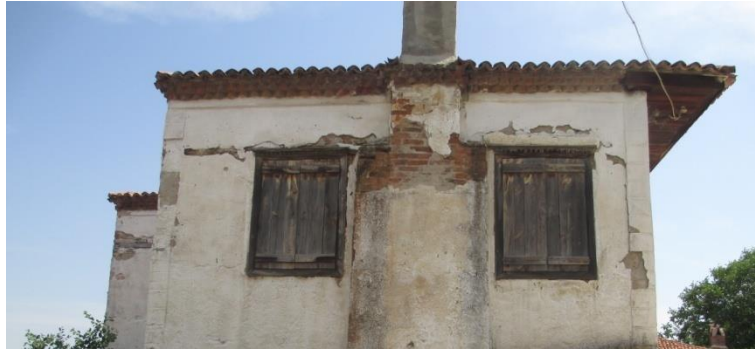
Şekil 3.47 Kısa kenarı kirpi, uzun kenarı ahşap saçaklı yapı örmeği (Kişisel arşiv, 2019)

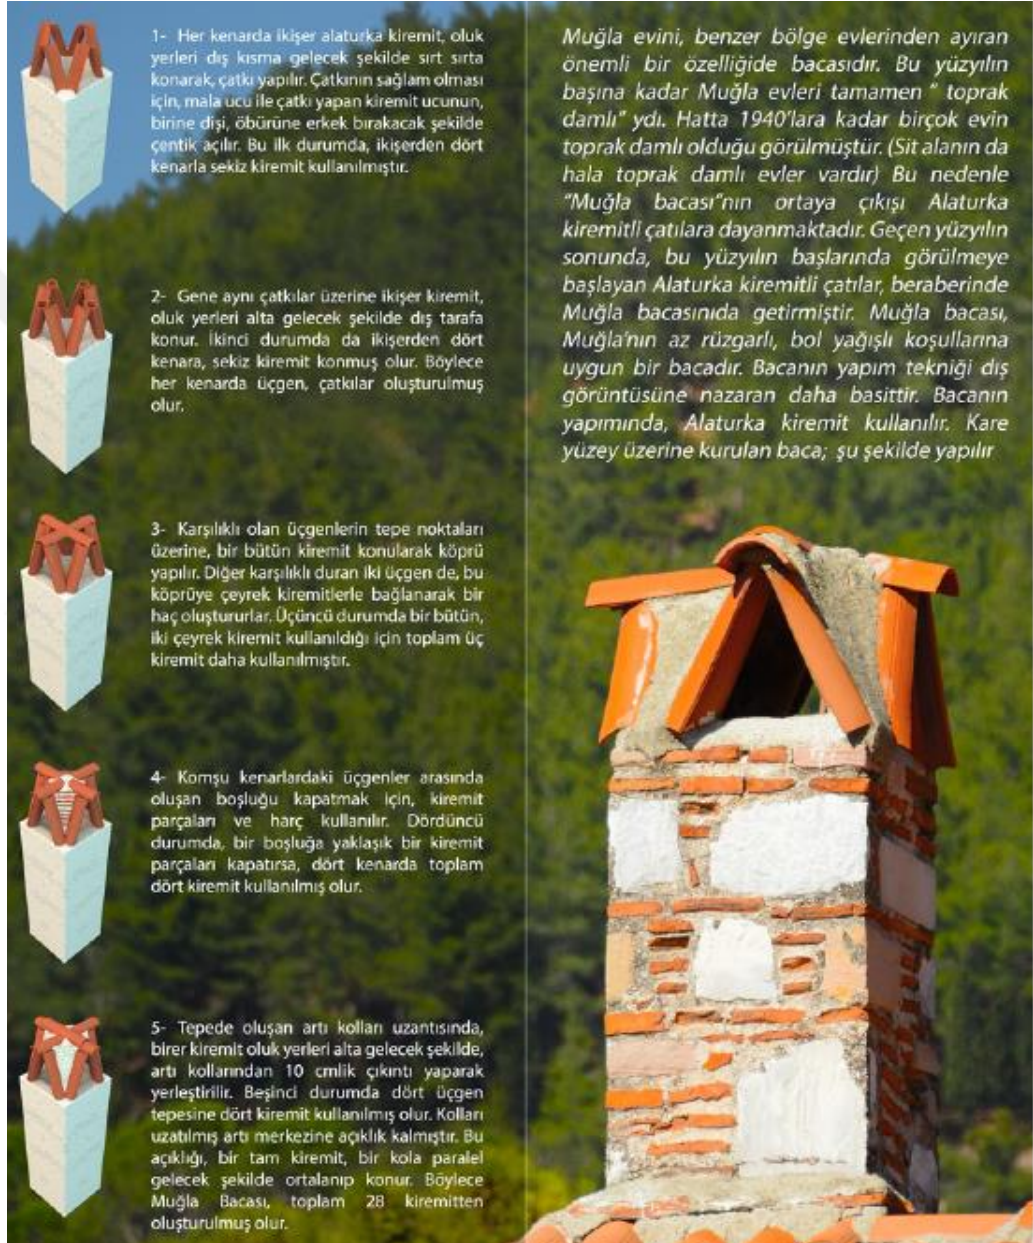
Şekil 3.48 Muğla bacası yapım aşamaları (Muğla bacası, bt)

Muğla geleneksel mimarisinin simgesi durumuna gelmiştir. Geniş ağızlı bacaların üzerinde Aladağ'a göre yirmi sekiz alaturka kiremitten oluşan, dört yana delik bırakan ve üzeri alaturka kiremitlerle kapalı durumda olan baca biçimi oluşturulmuştur (Aladağ, 1991, s. 80). Şekil 3.48'de Muğla Bacası'nın yapım tekniği ayrıntılı olarak gösterilmiştir.

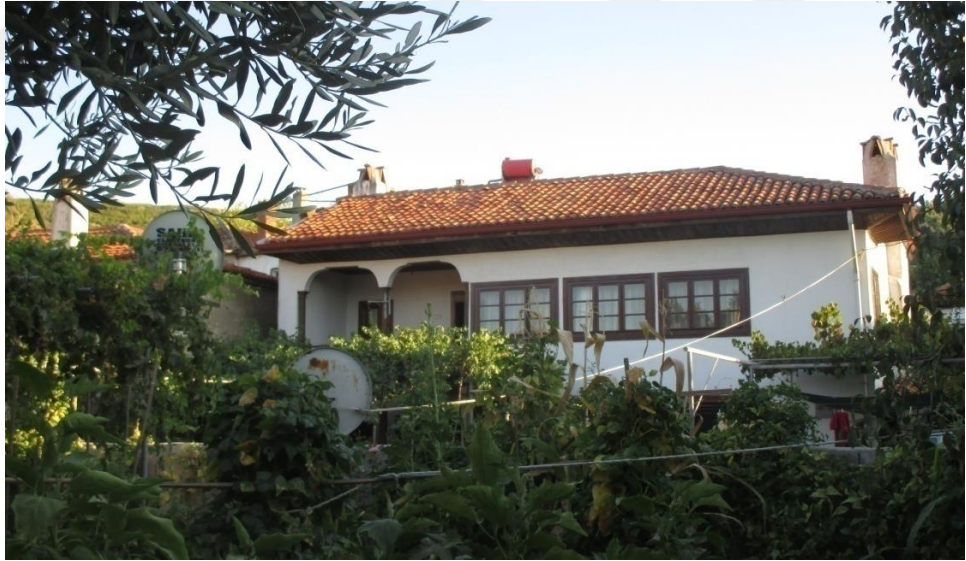
Açık sofalı plan şemasına sahip konutlarda, sofa birbirine bitişik iki odanın açıldığı, cephe boyunca uzanan ve ahşap korkuluklarla sınırlanan açık mekan olarak ya iki oda arasında T biçiminde konumlanan ve ahşap korkuluklarla sınırlanan açık mekan olarak karşımıza çıkmaktadır (Şekil 3.49).

Şekil 3.49 Açık sofasının bir kısmı kapatılmış yapı (Kişisel arşiv, 2019)

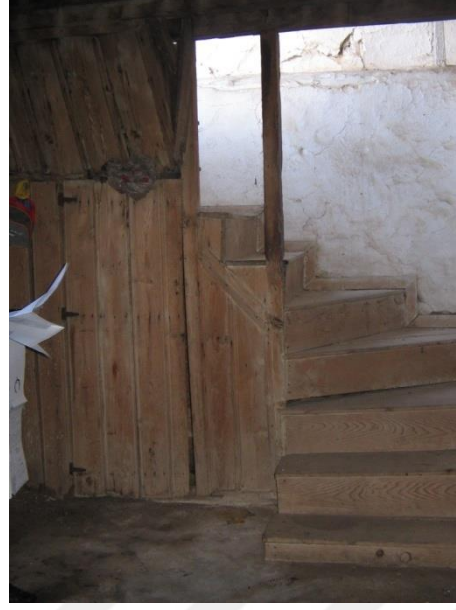
Zemin katlardan birinci kata çıkış, sofanın cephe boyunca uzanan bölümünün ucunda yer alan ahşap yarım döner merdivenle sağlanmıştır (Şekil 3.50).

Şekil 3.50 Ahşap merdiven örneği (Kişisel arşiv, 2019)

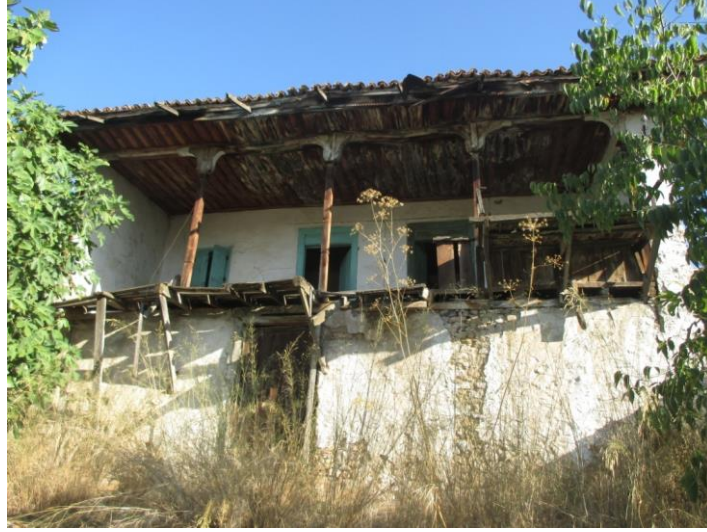
Açık sofalı bazı konutlarda ise sofa cephe yüzeyinden ya çok az taşma göstermekte ya da cephe yüzeyi ile aynı düzlemde sonlanmaktadır (Şekil 3.51). Açık sofalı konutlarda sofa ahşap korkuluklarla sınırlandırılmıştır. Sofa, birbirine bağdadi tekniğinde yapılmış kemerlerle bağlanan ahşap dikmelerle taşınmaktadır (Şekil 3.52 ve Şekil 3.53).

Şekil 3.52 Açık sofalı yapı örneği (Kişisel arşiv, 2019)

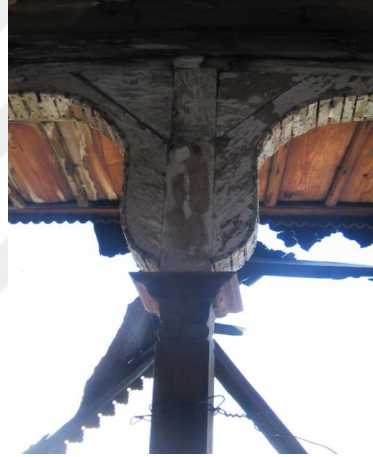
Şekil 3.53 Bağdadi kemer detayı (Kişisel arşiv, 2019)

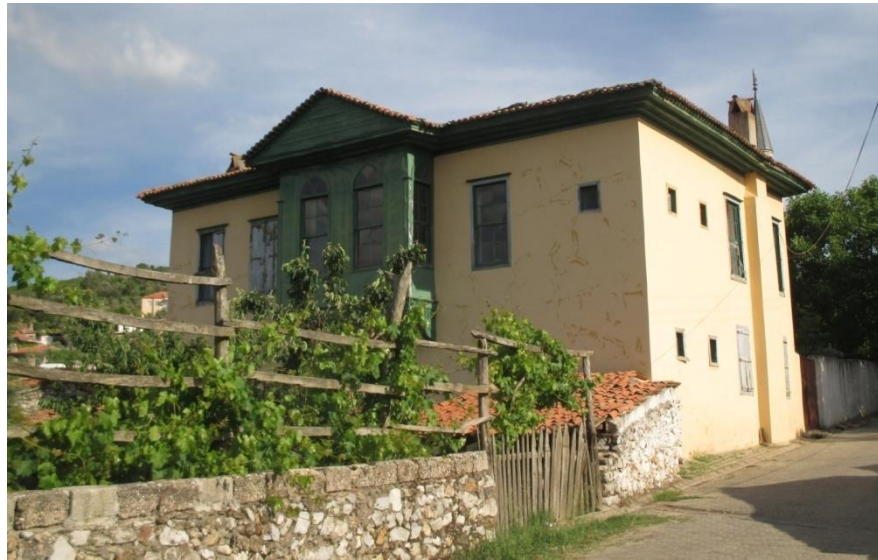
Bu plan şemasında ortada boydan boya uzanan bir sofa ve sofaya iki yandan açılan bir ya da iki oda görülür (Şekil 3.54). Bazı konutlarda sofa birinci katta ön cephe veya arka cephede ya da her iki cephede bir çıkma ile dışa taşmaktadır (Şekil 3.55). Kapalı çıkmalar ön cephelerinde yer alan iki ya da üç pencere ve yan cephelerinde birer pencere ile dışa açılmaktadır. Zemin kattan birinci kata çıkış, sofanın bir köşesinde yer alan ahşap yarım döner merdivenle sağlanmıştır.

Şekil 3.55 Karnıyarık planlı konut örneği (Kişisel arşiv, 2019)

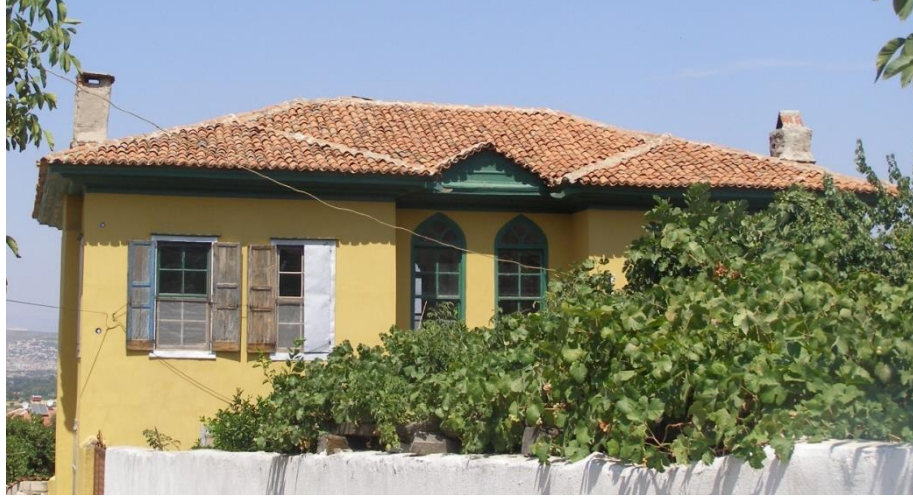
Bazı konutlarda ise girişin iki yanı zeminden itibaren dışa çıkmalı olup, giriş bölümü çıkımlar arasında içerde kalmıştır (Şekil 3.56).

Şekil 3.56 Giriş kısmı içerde kalan yapı örneği (Kişisel arşiv, 2019)

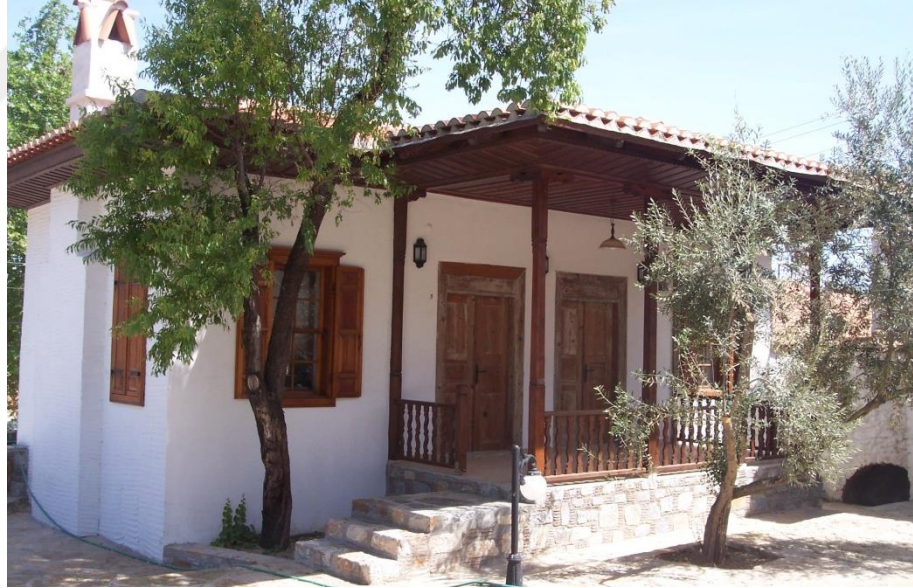
Köyde yer alan çıkmasız düz cepheleri olan konutlar olduğu gibi, girişinin ön kısmında bir sundurma ile vurgulanmış konutlar da bulunduğu tespit edilmiş olup, Şekil 3.57'de Hacı Şükrü Evi örnek olarak verilmiştir.

Şekil 3.57 Giriş kısmı sundurmalı yapı örneği (Kişisel arşiv, 2019)

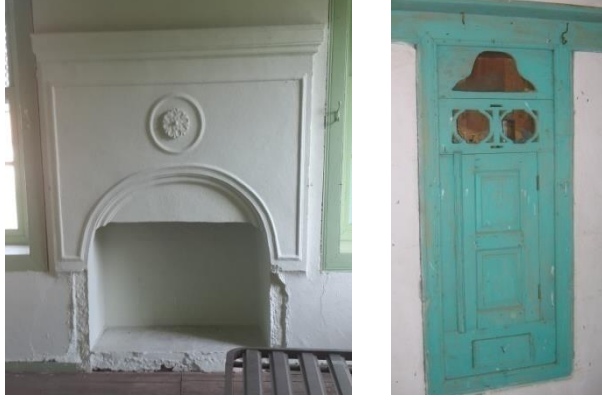
Konutların üst katında genellikle yaşama mekanları bulunmakta olup, mekanda ahşap yüklük, ocak ve niş vb. mimari öğeler yer almaktadır (Şekil 3.58 ve Şekil 3.59). Konutların ısıtılması ve yemek pişirme amacıyla kullanılan ocaklar, mekân

Şekil 3.58 Özgün ocak ve niş örneği (Kişisel arşiv, 2019)

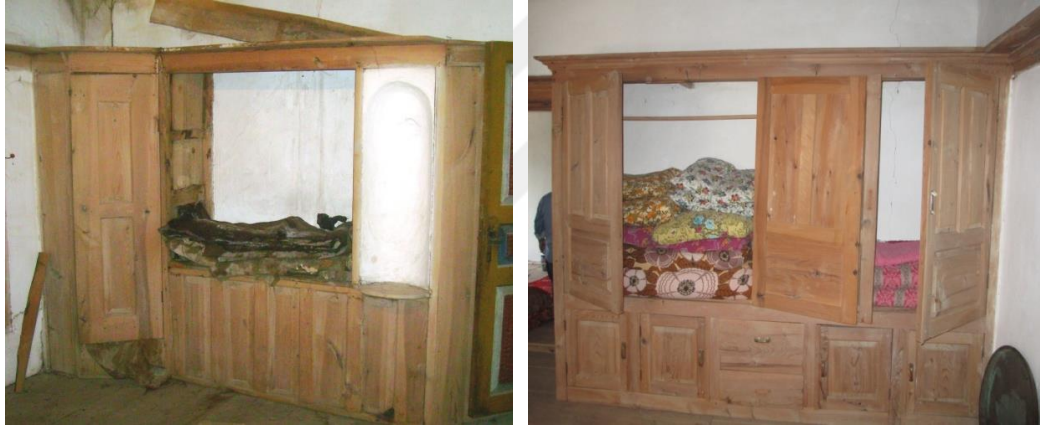
Şekil 3.59 Özgün yüklük örnekleri (Kişisel arşiv, 2019)

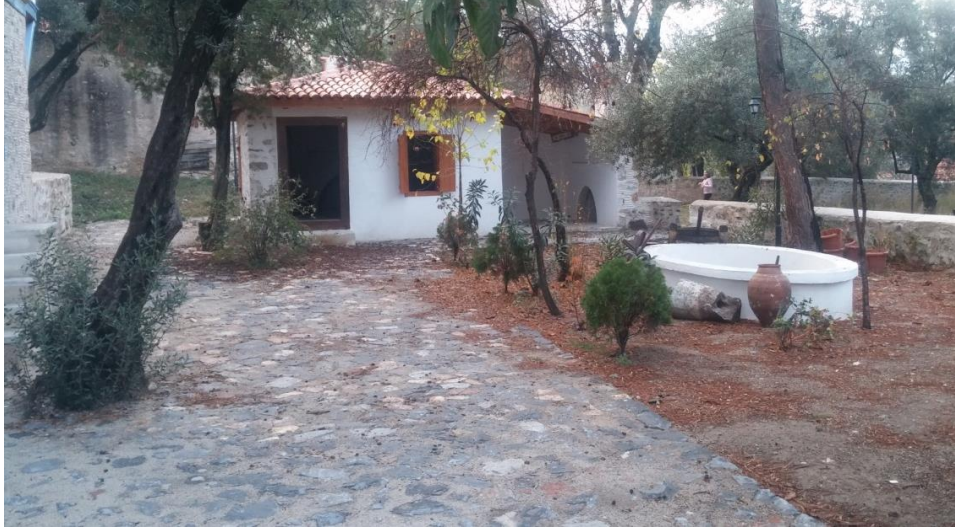
Şekil 3.60 Avlu döşemesi (Kişisel arşiv, 2019)

Bozüyük konutları etrafı yüksek duvarlarla çevrili avlulara sahiptir. Avlu içerisinde tuvalet, kümes, kiler ve çatısını ahşap dikmelerin taşıdığı bir tarafı açık büyük bir ocağı olan çamaşır yıkama ve çeşitli kış hazırlıkları için kullanılan açık bir mekan yer almaktadır. Avluya çift kanatlı ahşap kapı ile veya kuzulu kapı ile girilmektedir. Zemini kayrak taşı, dere taşı veya çakıl taşı ile kaplı avlular ortaya doğru eğimli drenaj sistemlidir (Şekil 3.60).

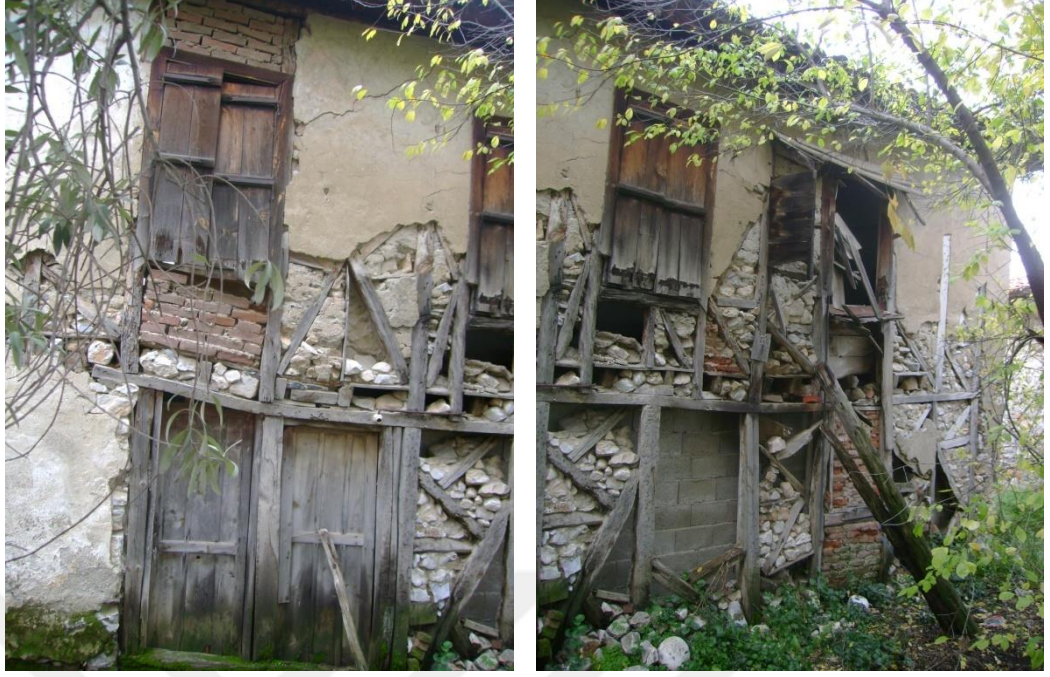
Şekil 3.61 Strüktürel sistemdeki bozulmalar (Kişisel arşiv, 2019)

Yapılarda meydana gelen strüktürel bozulmalar kendisini çatlaklar, çökmeler, ayrılmalar, yıkılmalar şeklinde göstermektedir (Şekil 3.61). Yapıların beden duvarında yer alan ahşap hatılarda karşılaşılan temel sorunlardan biri; ahşabın zaman içinde çürümesi, kargir malzemenin, bünyesindeki su etkisiyle şişip sonra kuruması sonucu duvarda oturmalarına sebep olmasıdır.

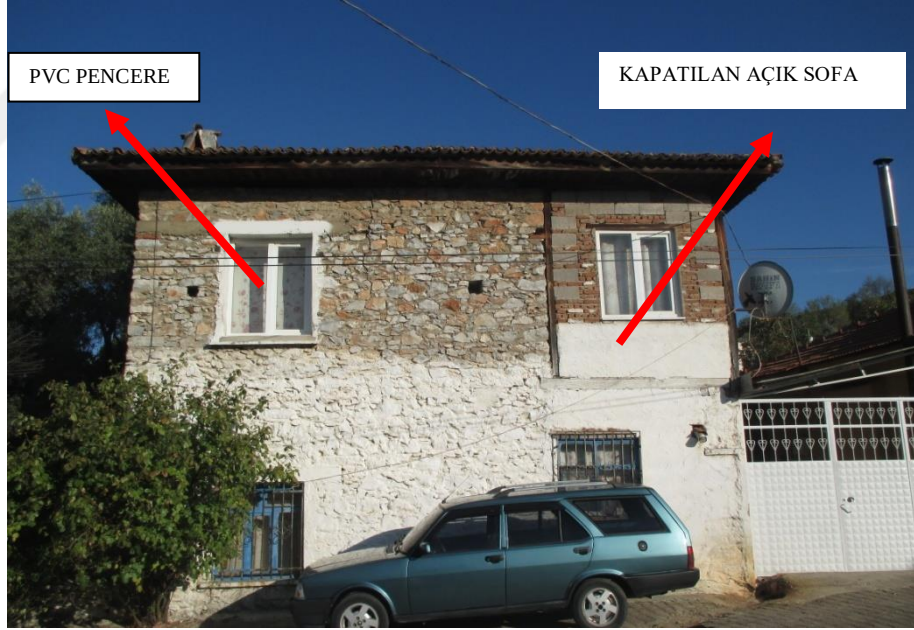
Şekil 3.62 Açık sofası kapatılmış yapı (Kişisel arşiv, 2019)

Açık sofalı plan şemasına sahip konutlarda genellikle sofanın tamamen ya da kısmen kapatılarak iç mekana dahil edildiği görülmüştür (Şekil 3.62 ve Şekil 3.63).

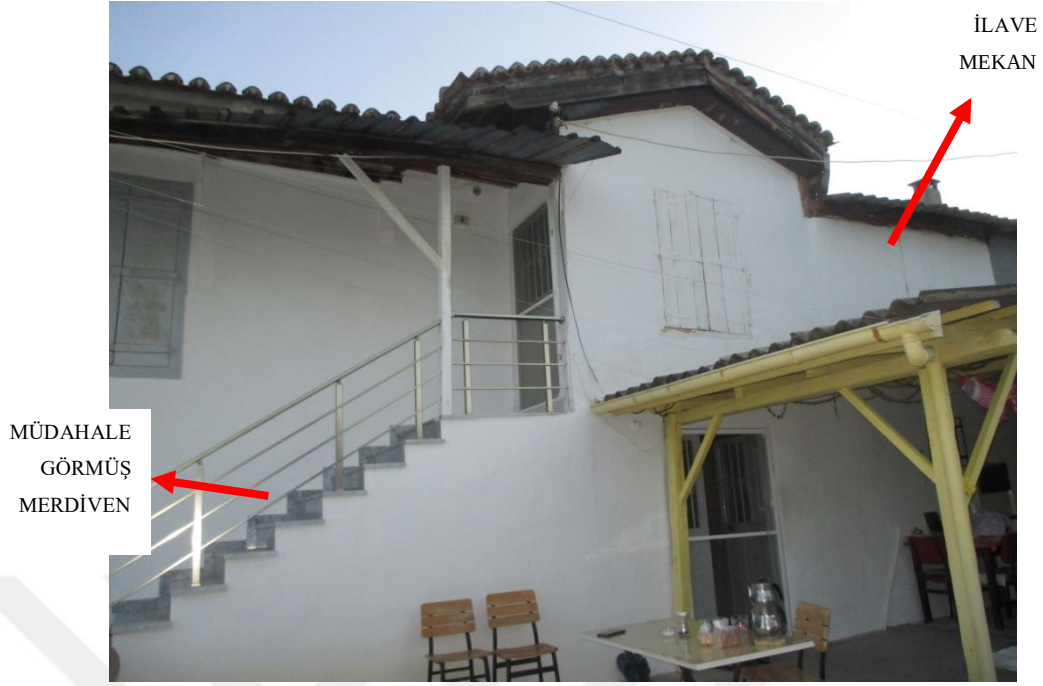
Şekil 3.63 İlave mekan yapılmış yapı (Kişisel arşiv, 2019)

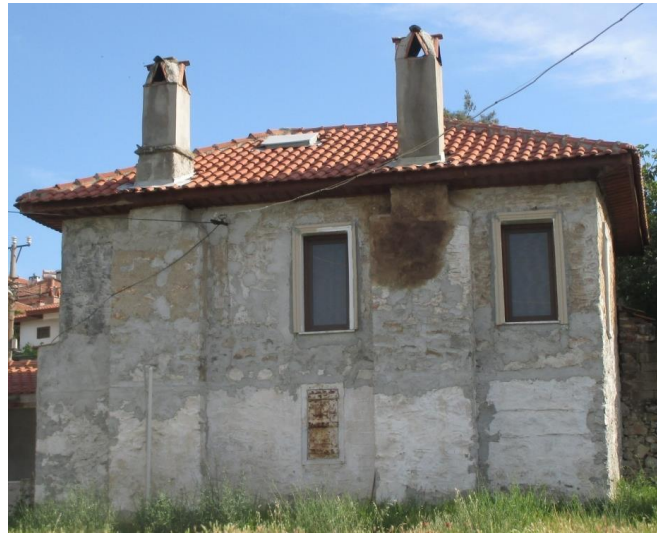
Şekil 3.64 Cephesinde çimento sıva bulunan yapı (Kişisel arşiv, 2019)

Bununla birlikte yapıların cephelerde çimento esaslı sıva kullanıldığı (Şekil 3.64 ve Şekil 3.65) ve iç mekânlarda yer alan ocakların kapatıldığı gözlemlenmiştir.

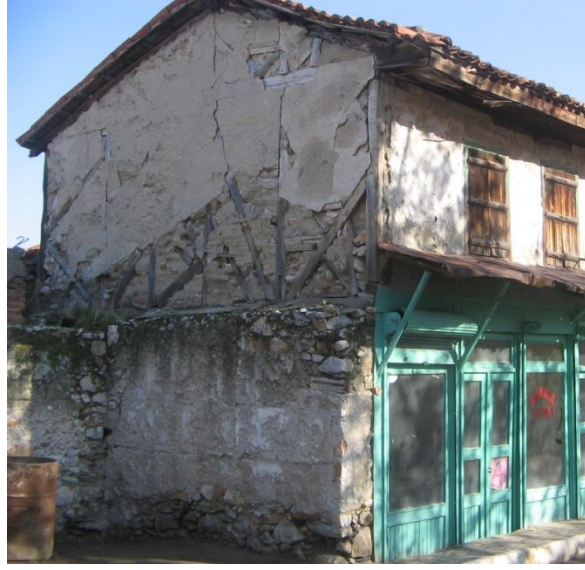
Şekil 3.65 Sivaları bozulmuş yapı örneği (Kişisel arşiv, 2019)

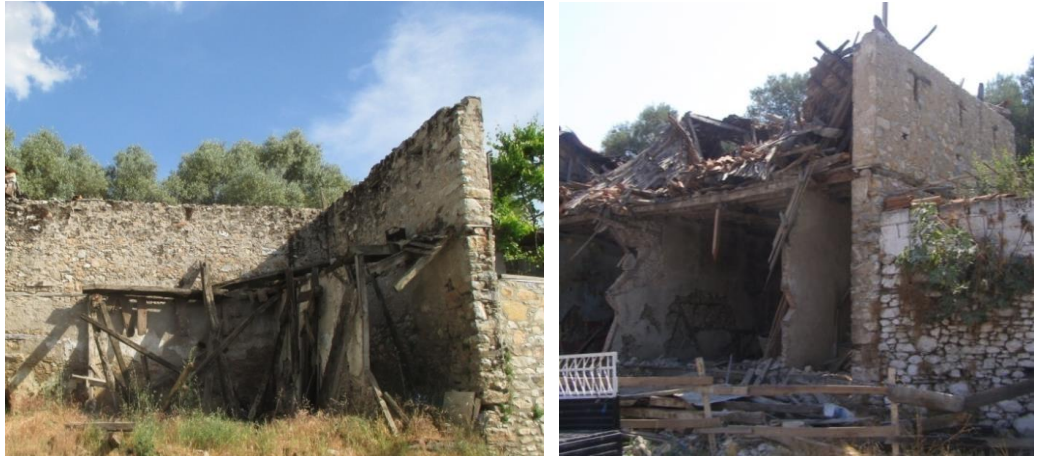
Şekil 3.66 Yapının 2009 ve 2019 yıllarına ait durumu (Kişisel arşiv, 2019)

Şekil 3.66'da örnek olarak verilen yapının 2009 ve 2019 yıllarına ait iki fotoğrafı karşılaştırıldığında 2009 yılında yapının ara döşemesi ve beden duvarlı ile bölücü duvarları mevcut iken atmosferik koşullar altında ve bakımsızlık sebebiyle yapının harap duruma dönüşmüş olduğu tespit edilmiştir.

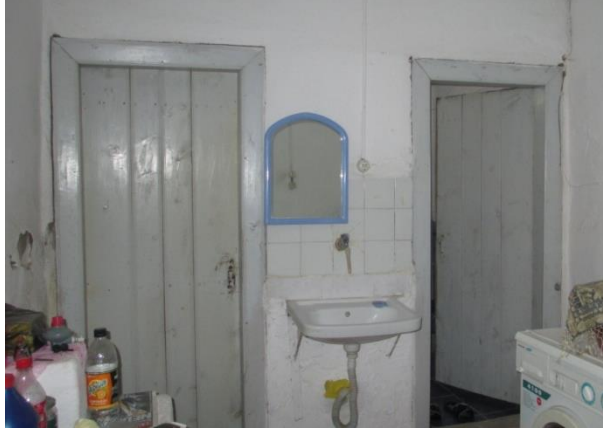
Şekil 3.67 İç mekana sonradan eklenmiş ıslak hacim (Kişisel arşiv, 2019)

Ayrıca alandaki yapılarda ana kütleyle bitişik ek hacimler yapıldığı (Şekil 3.67), pencere tiplerinde değişiklik yapıldığı (kare/dikdörtgen formlu büyük pencereler) görülmüştür (Şekil 3.68).

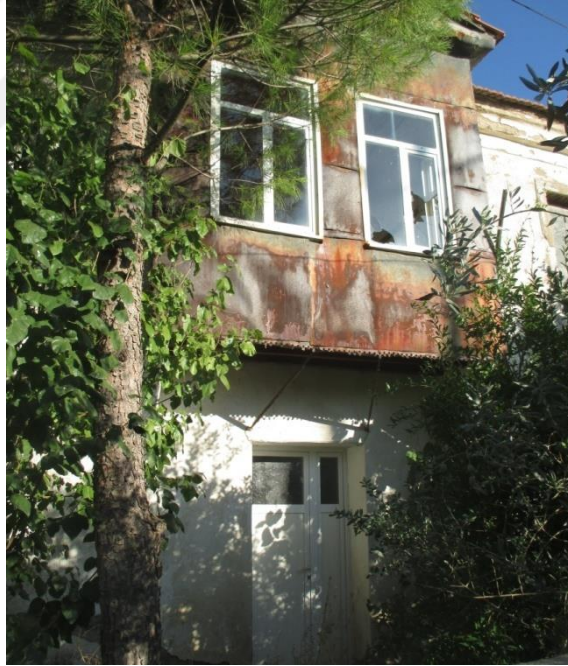
Şekil 3.68 Saç ile kaplanmış cumbalı, pvc doğramalı kapı ve pencereli yapı (Kişisel arşiv, 2019)

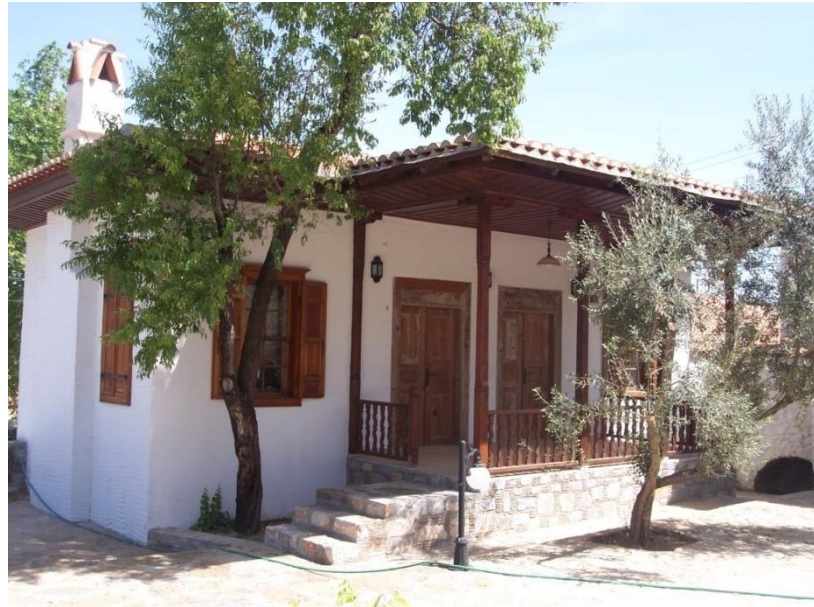
Şekil 4.7 Hacı Şükrü Evi'nin avlu cephesi (MKVKBK Müdürlüğü Arşivi, 2008)

Eğimli arazi üzerine konumlanan ana yapı, meydana bakan cephesinden iki katlı, avlu cephesinden ise tek katlıdır (Şekil 4.7). Yığma sistemde inşa edilmiş taş duvar örgüsünde yer yer ahşap hatılları bulunan yapının cephesi sıvalı ve boyalı olup, üzeri ahşap kırma çatılı ve alaturka kiremitle örtülüdür. Dikdörtgen formda, sofasız plan şemasına sahip olan yapının avlu cephesinden üst katına ulaşılmaktadır. Yapının üst katı bitişik iki odadan oluşmakta olup, odalar birbirinden bağımsız olarak ahşap sundurmanın olduğu avluya açılmaktadır.

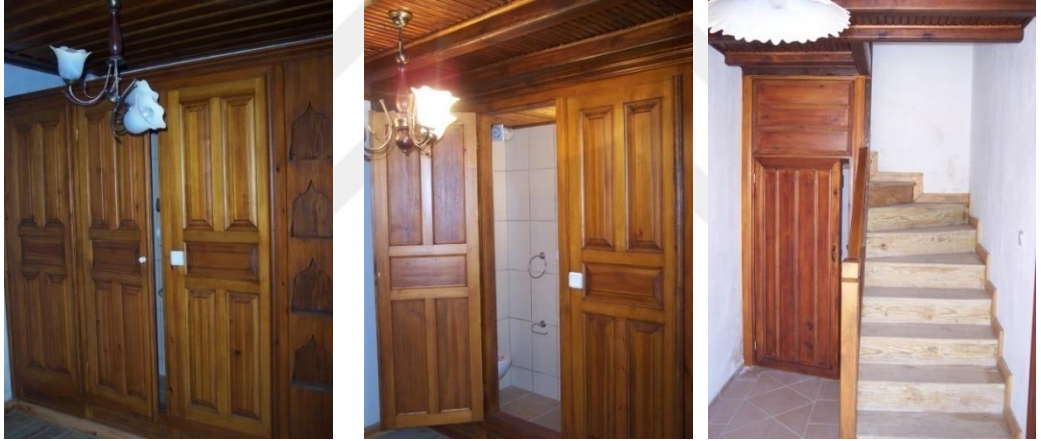
Bu odaların zemin ve tavan döşemesi ahşap kaplamalıdır. Butik otel kullanımındaki yapının odalarındaki ahşap yüklüğün içinde ıslak hacimler (banyo) bulunmaktadır (Şekil 4.12).

Şekil 4.12 Ahşap yüklük, ahşap yüklük içindeki ıslak hacim, ahşap merdiven (MKVKBK Müdürlüğü Arşivi, 2008)
