**GELENEKSEL YAPI SİSTEMLERİNİN**  
**SÜRDÜRÜLEBİLİRLİK AÇISINDAN**  
**İNCELENMESİ**

**Dokuz Eylül Üniversitesi Fen Bilimleri Enstitüsü  
Yüksek Lisans Tezi  
Mimarlık Anabilim Dalı, Yapı Bilgisi Programı**

# **INVESTIGATION OF THE TRADITIONAL BUILDING SYSTEMS IN TERMS OF SUSTAINABILITY**

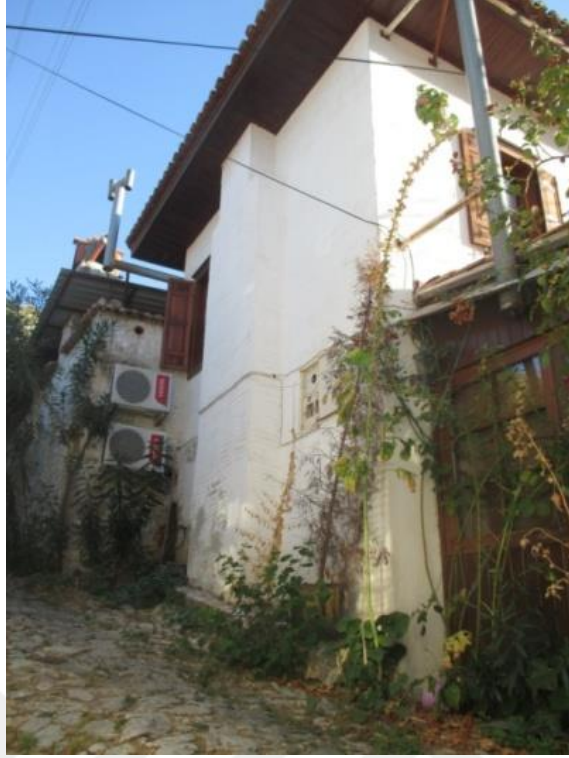
Şekil 4.13 Hacı Şükrü Evi'nin kuzeydoğu (yan) cephesi (Kişisel arşiv, 2019)

Yapının onarımı sırasında özgün yapım sistemi esas alınarak yöresel malzemelerin kullanılmış olduğu Şekil 4.13, Şekil 4.14, Şekil 4.15'te görülmektedir.

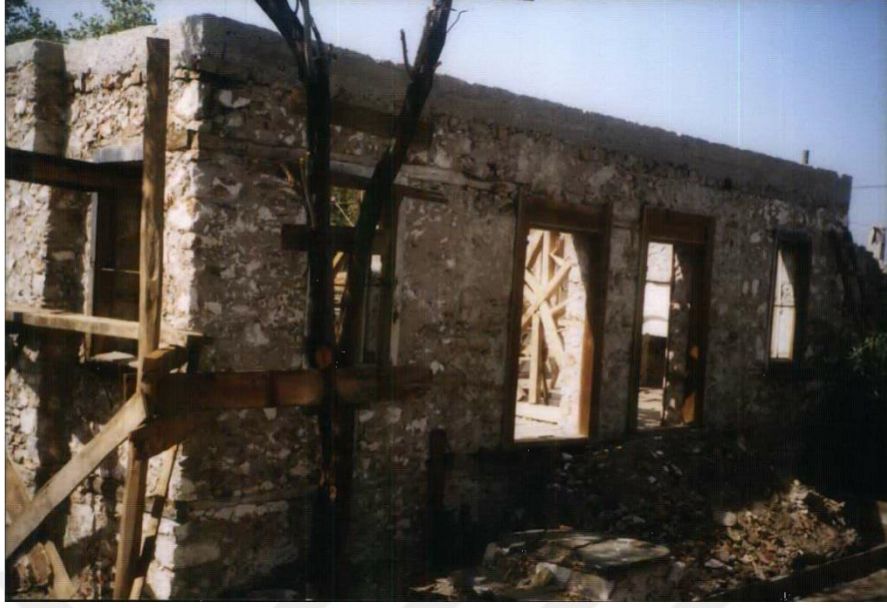
Şekil 4.15 Hacı Şükrü Evi'nin onarım aşamaları (MKVKBK Müdürlüğü Arşivi, 2008)

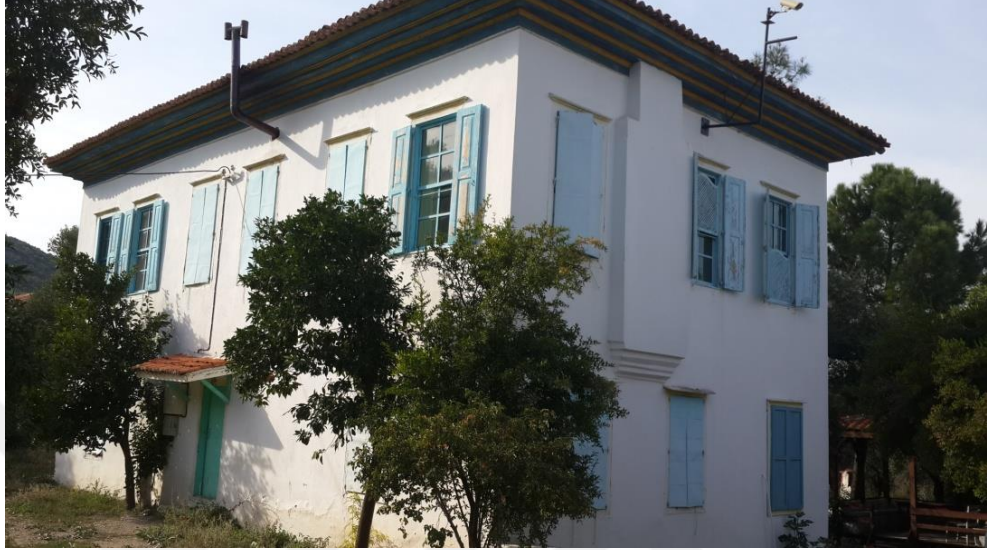
Şekil 4.16 Cemil Toksöz Konağı onarım öncesi (MKVKBK Müdürlüğü Arşivi, 2015)

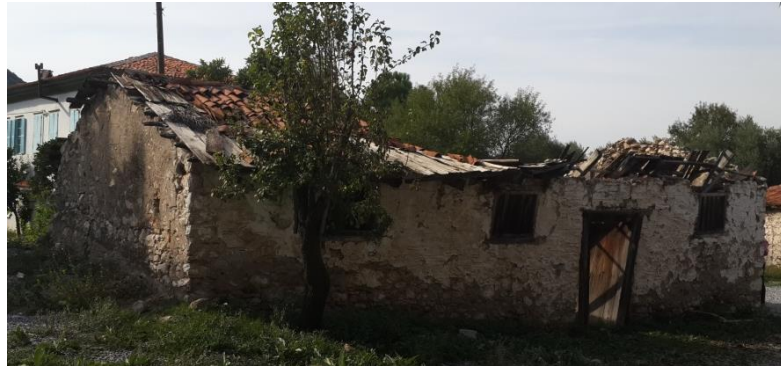
Şekil 4.17 Müştemilat (deve damı) onarım öncesi (MKVKBK Müdürlüğü Arşivi, 2015)

Parsele giriş, parselin güneyindeki ahşap kuzulu kapıdan sağlanmaktadır. Büyük bir bahçe içerisinde, bahçenin orta kısmında iki katlı kırma çatılı geleneksel konut, konutun güneydoğusunda tek katlı beşik çatılı (deve damı) (Şekil 4.17) müştemilat, kuzeybatısında tek katlı diğer müştemilatı, müştemilatın hemen arkasında (batısında) yeni inşa edilen tuvalet ile konutun kuzeyinde oval formda bir havuz ile zeytin ağaçları bulunmaktadır.

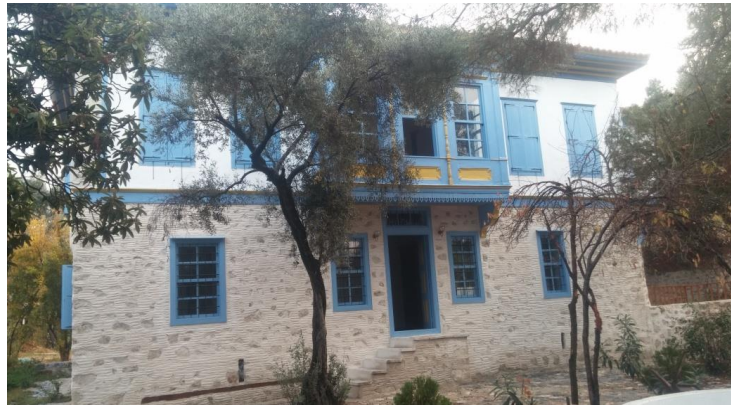
Şekil 4.22 Cemil Toksöz Konağı kuzey cephesi (Kişisel arşiv, 2019)

Yapının zemin katının dört cephesinin yığma sistemde kabayonu taş duvarlı olduğu, üst kat kuzey cephesi ve yapının ara duvarlarının ahşap karkas arası taş dolgulu olduğu görülmüştür. Ara duvarlarının üzeri sıvalı ve boyalıdır. Yapının dış cephesi ise taş derzli olarak kalmış olduğu, sadece üst katın kuzey cephesinin sıvalı ve beyaz boyalı olduğu görülmüştür.

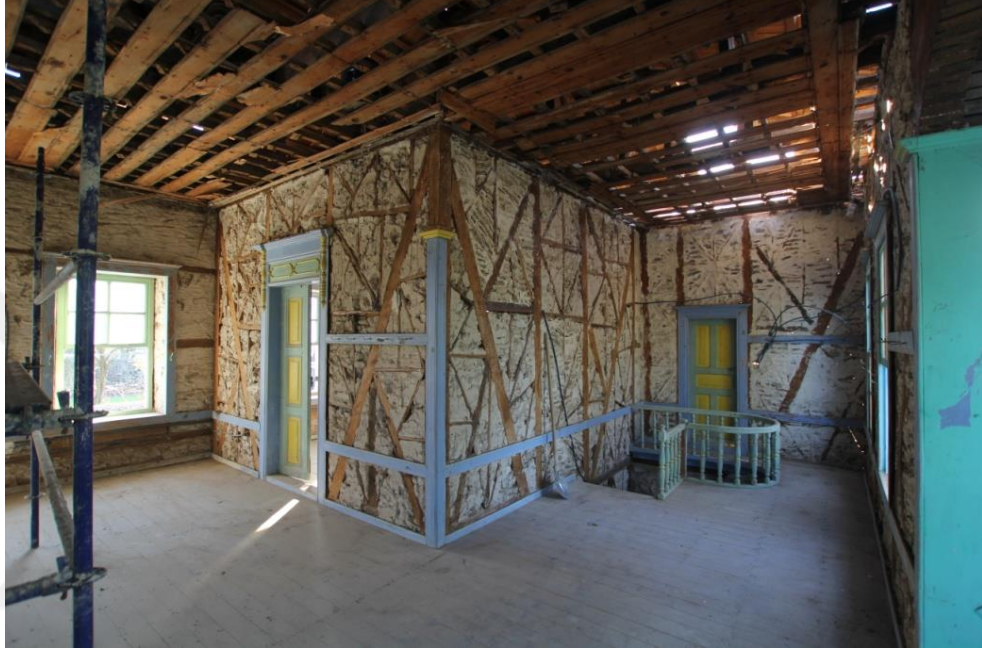
Şekil 4.23 Cemil Toksöz Konağı uygulama aşamaları (MBB Arşivi, 2018)

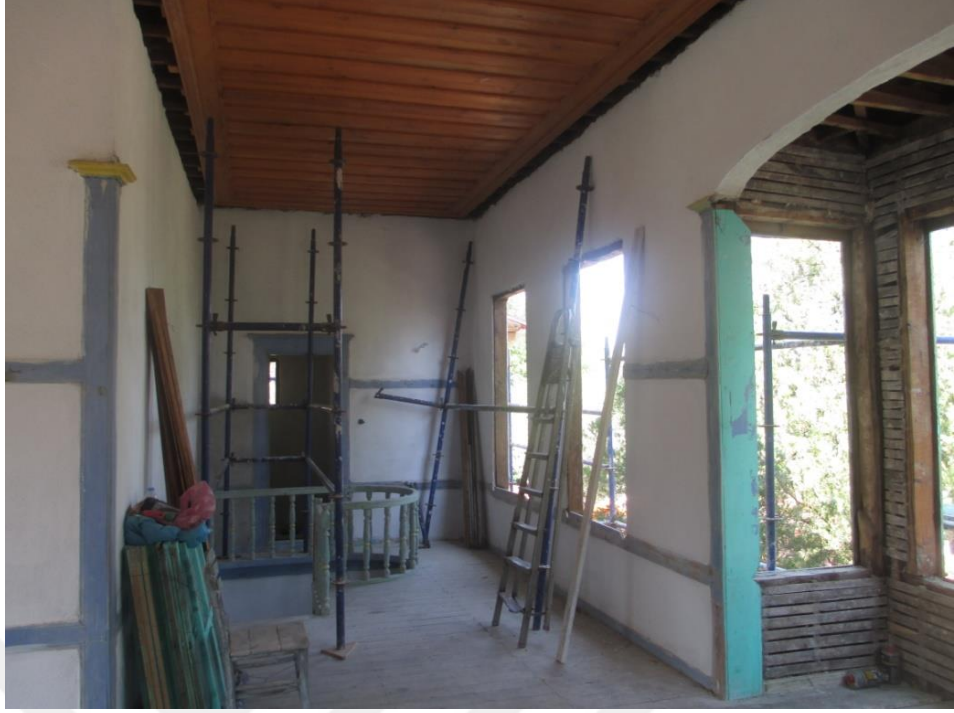
Şekil 4.25 Cemil Toksöz Konağı uygulama aşamaları (MKVKBK Müdürlüğü Arşivi, 2018)

Binanın ön ve arka cephesi arasında yaklaşık 1,00 m kot farkı bulunmaktadır. Bu kot farkı doğal zemin kotuna göre düzenlenerek ev altı boşluğu oluşturulmuştur. Bu sayede zeminden gelen su ve neme karşı önlem alınması sağlanmıştır (Şekil 4.27). Ayrıca bu alanın yapının kuzey cephesine açılan mazgal açıklıkları da bulunmakta olup havalandırılmasına olanak sağlanmış olduğu görülmüştür. Yapının zemin ve üst kat zemin döşemesi ahşap kaplamalı, zemin kat tavanı ahşap kirişlemeli iken üst kat tavan döşemesi sade detaylarda ahşaptır (Şekil 4.25 ve Şekil 4.26).

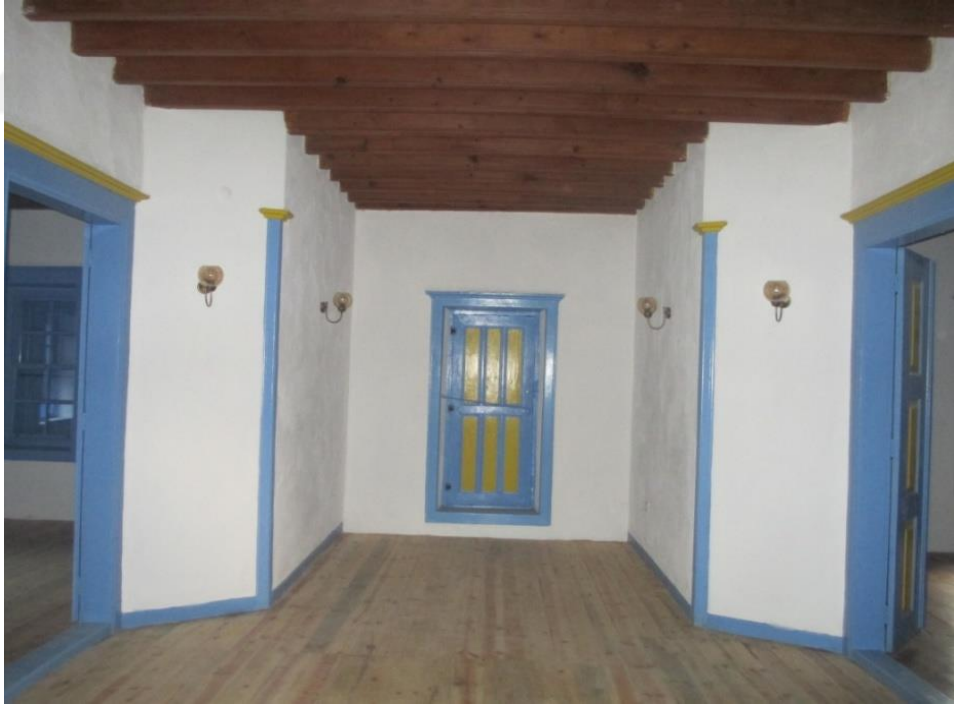
Şekil 4.26 Zemin kat sofadan görünüm (Kişisel arşiv, 2019)

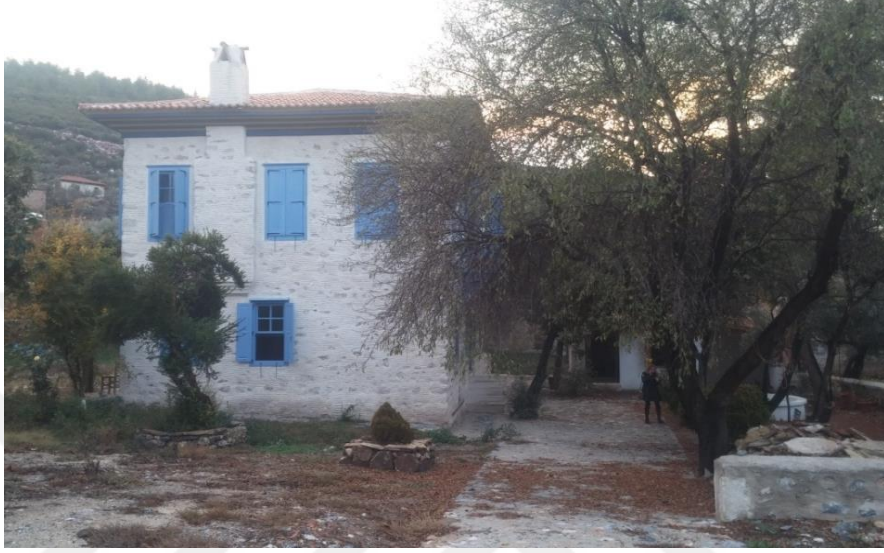
Şekil 4.28 Cemil Toksöz Konağı doğu cephesi (Kişisel arşiv, 2019)

Çatısının etrafında, genişlikleri yaklaşık 50–60 cm arasında değişen saçaklar cephe yüzeyinin güneşin ve yağmurun etkilerinden korunmasını sağlamaktadır. Avludaki havuzun suyu avlunun serinletilmesi amacıyla kullanılmaktadır (Şekil 4.28 ve Şekil 4.29).

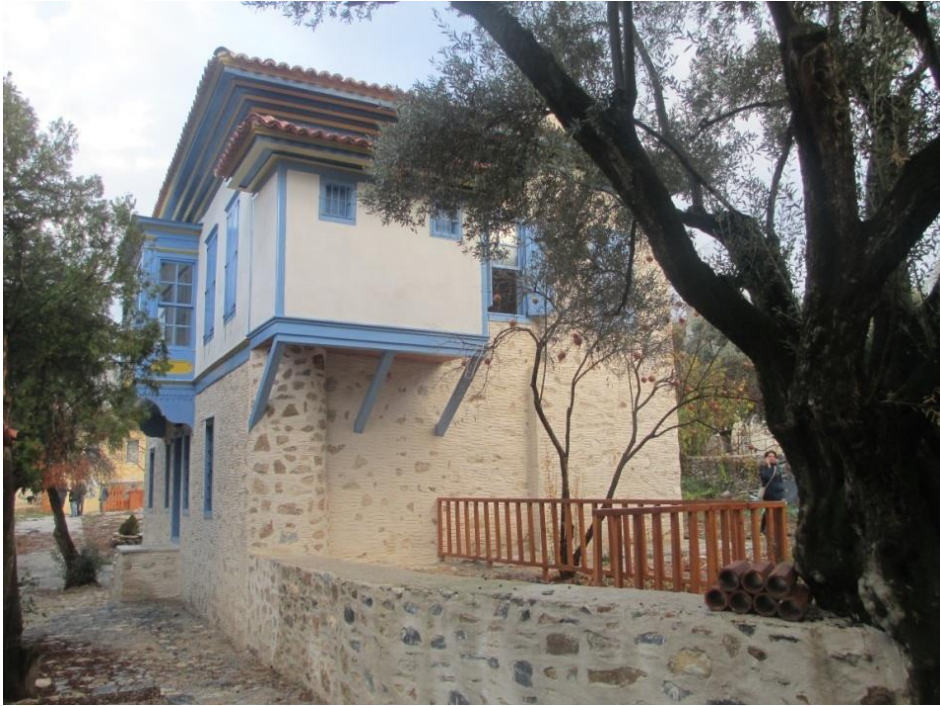
Şekil 4.29 Cemil Toksöz Konağı batı cephesi (Kişisel arşiv, 2019)

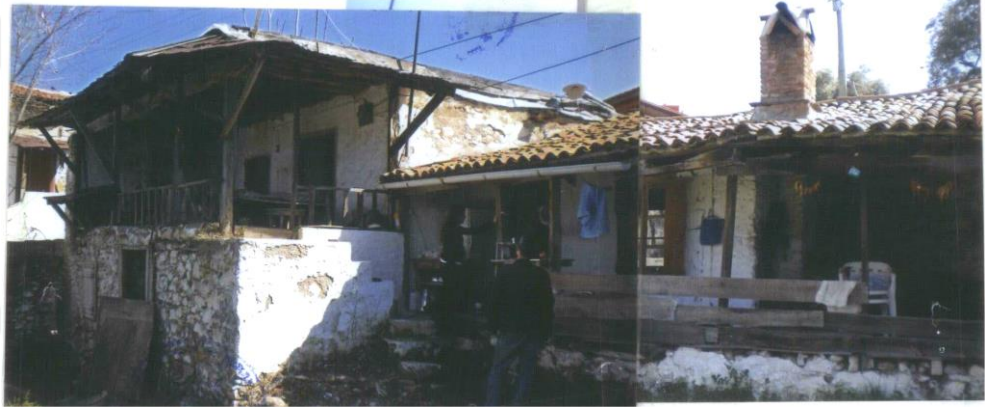
Şekil 4.30 Yapının onarım öncesi durumu (MKVKBK Müdürlüğü arşivi, 2012)

Muğla İli, Yatağan İlçesi, Bozüyük Mahallesi, kentsel sit alanı içinde yer alan, özel mülkiyete ait, 7 pafta, 1745 parseldeki yapı Muğla Kültür Varlıklarını Koruma Bölge Kurulu'nun 25.04.2012 tarih ve 624 sayılı kararı ile korunması gerekli taşınmaz kültür varlığı olarak tescil edilmiş ve yapı grubu II. grup olarak belirlenmiş, 30.01.2016 tarih ve 4050 sayılı karar ile rölöve, restitüsyon ve restorasyon projeleri uygun bulunmuştur. Söz konusu yapı, köyde pek örneği kalmamış olan toprak damlı yapıların önemli bir örneğidir. Şekil 4.30'da yapının restorasyon uygulaması öncesi durumu, Şekil 4.31'de ise uygulama sonrası durum gösterilmiştir.

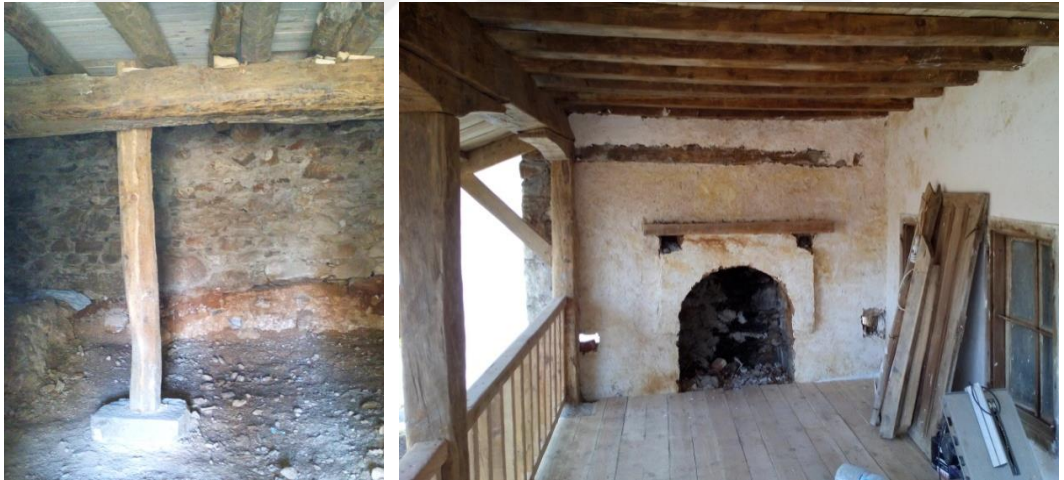
Şekil 4.37 Zemin kat ve üst kat tavan döşemesi (MKVKBK Müdürlüğü Arşivi, 2015)

Üst kata yapının yan tarafında yer alan L formdaki taş merdivenden çıkılarak ulaşılmaktadır. Üst katta Şekil 4.37'de gösterildiği üzere açık sofası ile yaşama mekanı yer almaktadır. Üst kattaki açık sofanın doğu duvarında geleneksel ocak bulunmaktadır. Açık sofanın zeminin ahşap kaplama tavanında ise toprak damı taşıyan ahşap kirişler yer almaktadır.

Ana yapı geleneksel toprak damın tüm özelliklerini taşımakta olup, yığma sistemde taş duvarlı yer yer ahşap hatıllı olarak inşa edilmiştir. İki katlı olan yapının zemin katında bulunan iki mekan, geçmişte samanlık ve ahır olarak kullanılmıştır. Zemin kata bahçe tarafından bir kapı açıklığı ile girilmekte ve kapının yanında bir pencere açıklığı bulunmaktadır (Şekil 4.36). Zemin katın döşemesi toprak, tavan döşemesi ahşap kirişlidir. Ayrıca bu kirişler, mekanı boydan boya geçen daha büyük ebatlı ahşap kirişe (öz) de oturmaktadır.

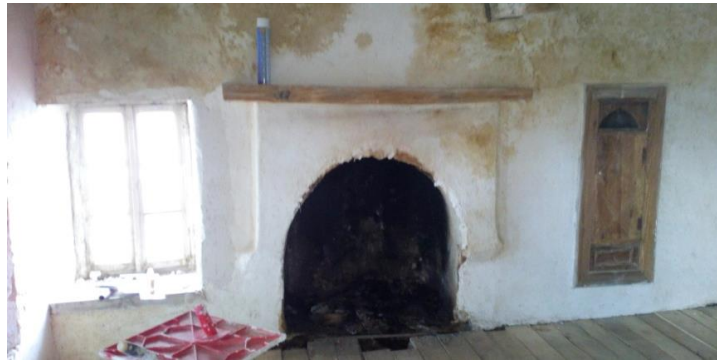
Şekil 4.39 Üst kat doğu duvarı görünümü (MKVKBK Müdürlüğü Arşivi, 2015)

Açık sofadan bir kapı açıklığı ile yaşama mekanına girilmektedir. Kapının yanında aynı duvar üzerinde iki adet çift kanatlı açılır doğramalı ahşap pencere bulunur (Şekil 4.38). Oda içinde doğu beden duvarı üzerinde ocak, ocağın bir tarafında ahşap çift kanatlı açılır doğramalı pencere ile diğer tarafında niş bulunmaktadır (Şekil 4.39). Yaşama mekanının zemini ahşap kaplama tavanı ise ahşap kirişlidir.

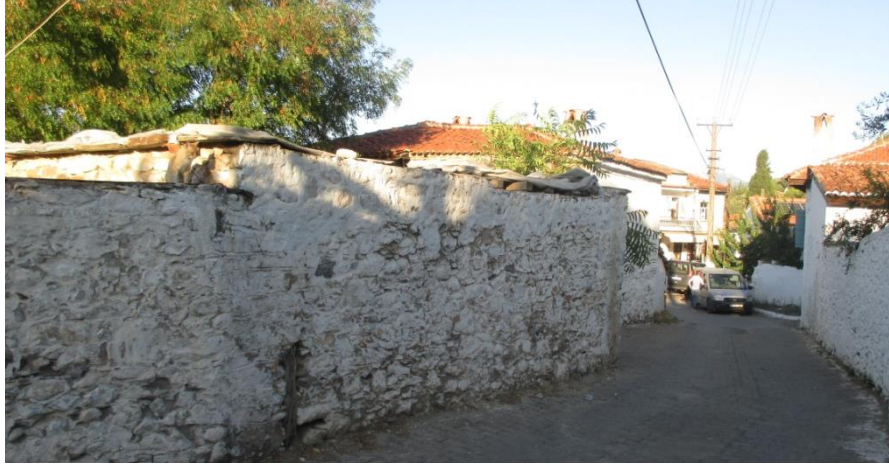
Şekil 4.42 Yapının güney cephesi (Kişisel arşiv, 2019)

Eğimli araziye konumlanmış olan yapının güney beden duvarı yola cepheli olduğu Şekil 4.41'de kesit çiziminde ve Şekil 4.42'de görülmektedir. Güney beden duvarı yola cepheli olduğu mahremiyet sağlanması için bu duvar üzerinde herhangi bir açıklık bulunmadığı görülmüştür. Yapının eğimli araziye uyum sağlayarak avluya doğru yönlendiği görülmüştür.
