**İZMİR MİTHATPAŞA CADDESİ TARİHSEL
ÇEVRE DOKUSUNUN İRDELENMESİ**

Dokuz Eylül Üniversitesi Fen Bilimleri Enstitüsü

Yüksek Lisans Tezi

Mimarlık Bölümü, Restorasyon Anabilim Dah

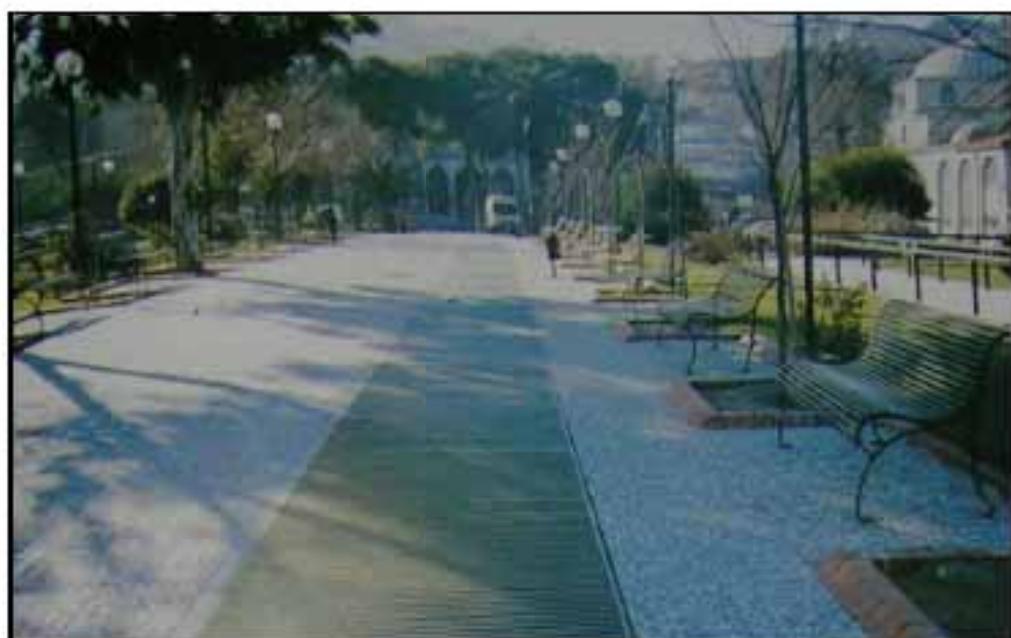
Şekil 2.46 Yağmur sularından etkilenen bölgelerden biri olan Mithatpaşa Endüstri Meslek Lisesi çevresi de yapılan yağmur suyu kanalının denize bağlanması ile bu sorundan kurtulmuştur (İzmir Büyükşehir Belediyesi, 2003, s.211).

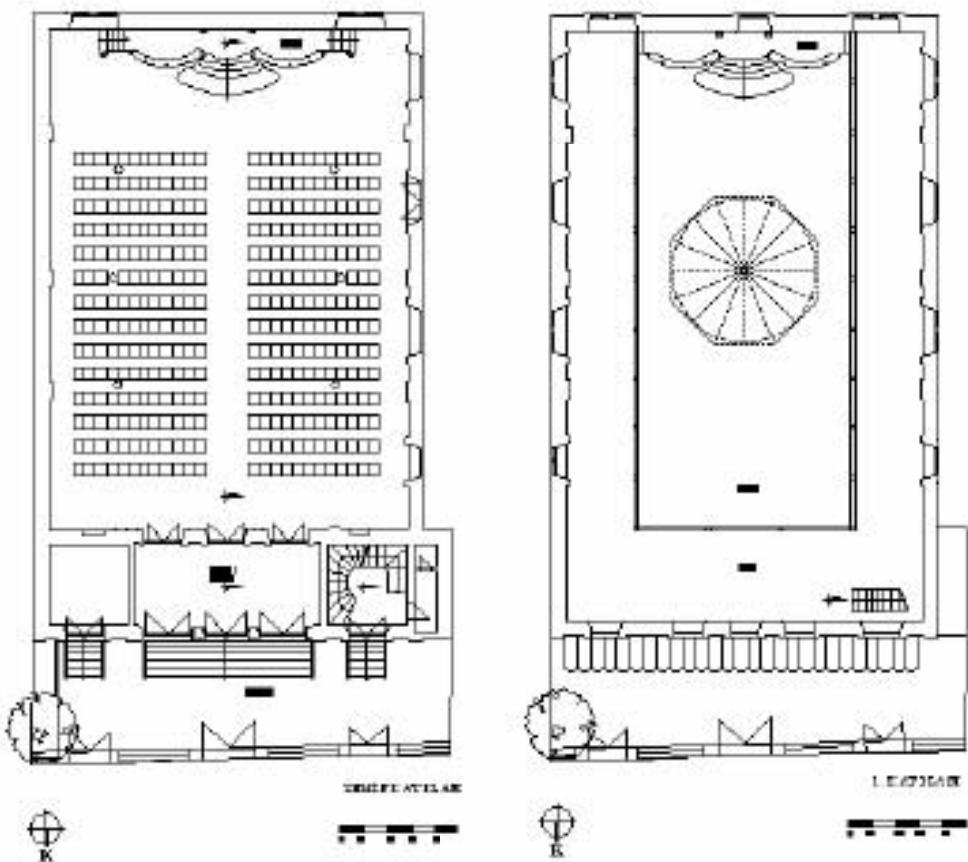
Şekil 3.51 Havra zemin ve 1. kat planları (Kiray, 2001/ 2-3, s. 543-544).

çıkar, Yuvarlak kemerli üç kapı ise ana mekana açılır. Bir giriş holünden ulaşılan ana mekanın Mehizah bölümü, iç mekanı "U" planlı galeri olarak hakimiyetine alır. Havranın iki teyyası bulunmaktadır. Tevya, hikal'a bakan duvar ve taşındığı platformla desteklenmiş dolabı, yarı açık bir mekan olarak beş mermer basamakla havra zemininden kopartılıp, yükseltilmiştir. Hikal duvarı üzerinde iki tarafı kompozit sütun başlıklı, alçı plastürü, kemerli büyük bir pencere bulunmaktadır. Havranın merkez mekanında bulunan büyük kubbe, binanın ışık almasını sağlar. Kubbenin duvarları geometrik ve bronz çiçek motifleri ile bezenmiştir. Hikal'a bakan oturma sıraları ve zemin döşeme renkleri kırmızıdır. Tevya'nın ahşap işçiliği, kubbenin bezemeleri, tora dolabının yazıları, sütunların bezemeleri, mekana açılan kemerli kapılann vitrayları iç mekanda göze çarpan en önemli özellikler arasındadır (Kiray, 2001/ 2-3, s. 44-45) (Şekil 3.51-52-53-54).

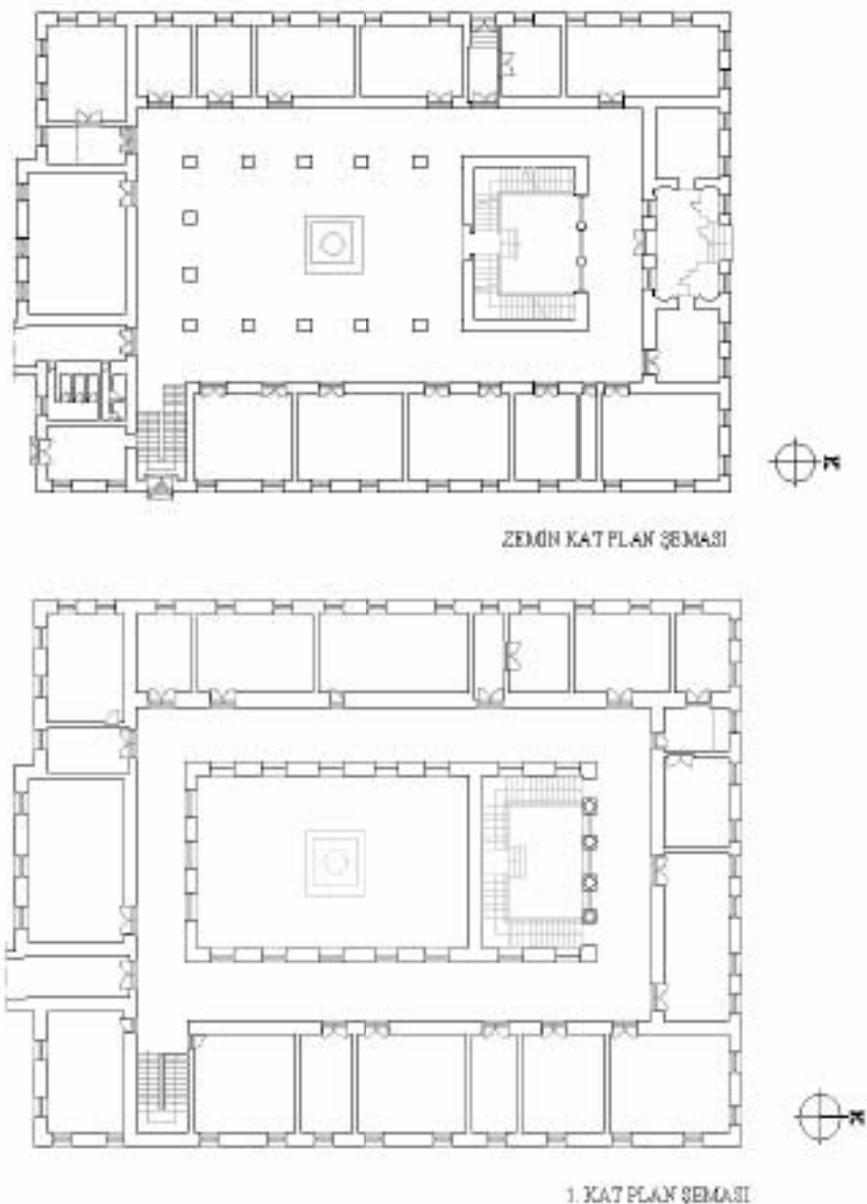
Şekil 3.69 Yapının Zemin ve 1. kat planı (Dokuz Eylül Üniversitesi Mimarlık Fakültesi Restorasyon Anabilim Dalı Arşivi)

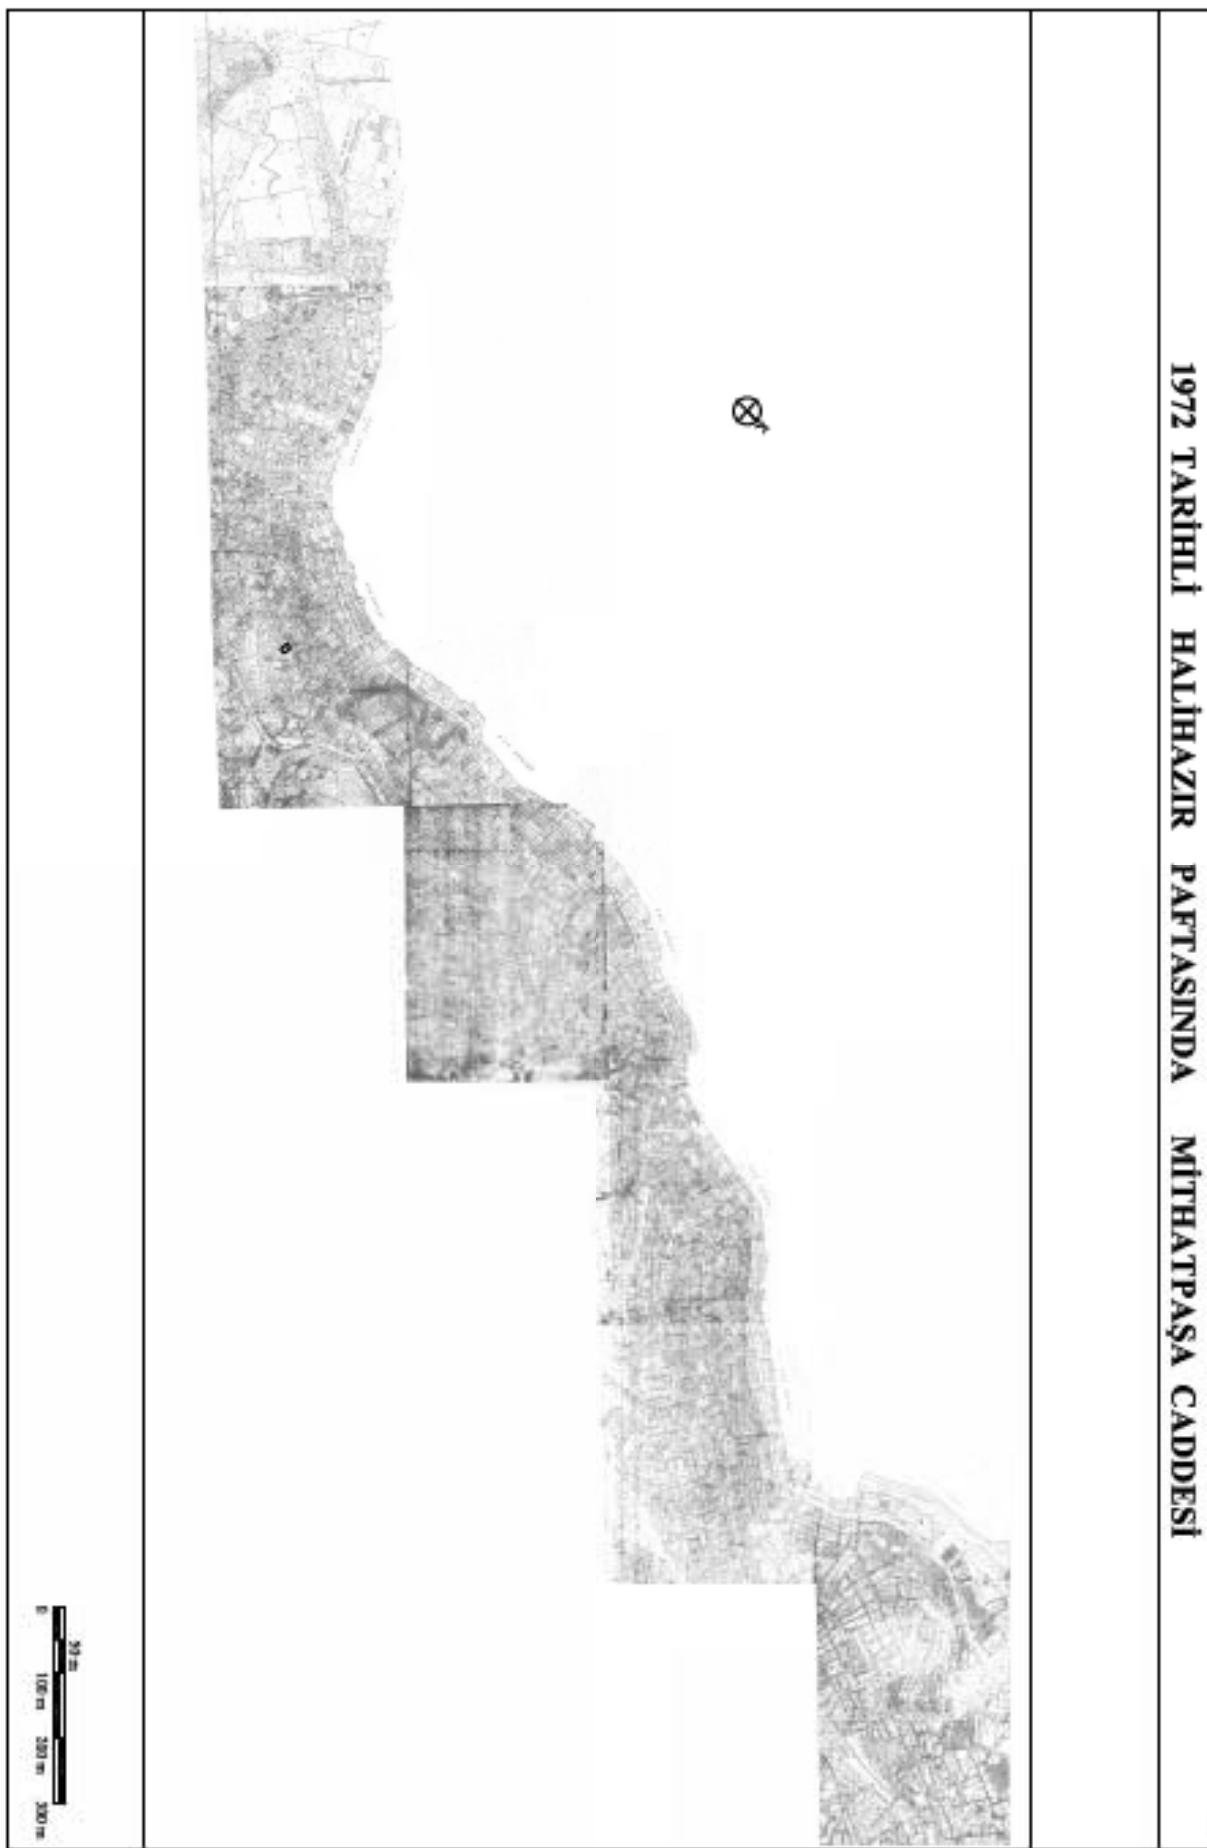
Şekil 3. 157 1972 tarihli halihazır paftasında Mithatpaşa Caddesi (İzmir Konak Belediyesi).

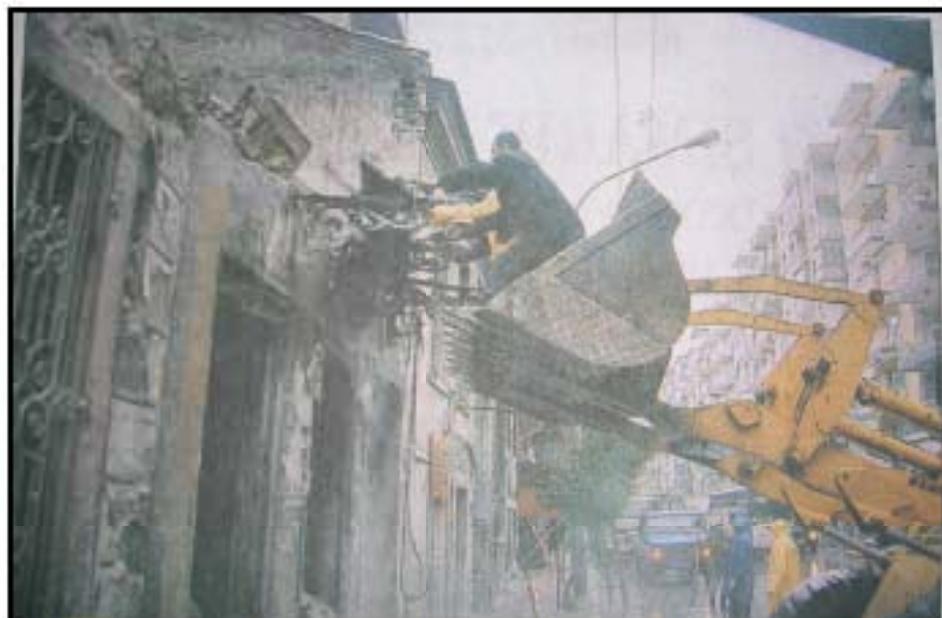
Şekil 3.167 2001 yıl Aralık ayında Mithatpaşa Caddesi üzerindeki üç tarihi binanın şiddetli yağışlar sonrasında çevre halkın can güvenliğini tehdit ettiği için Konak Belediyesi tarafından yıkımı yapılmakta alınan bir görüntü (Yeni Asır Gazetesi, 27 Aralık 2001).

İzmir şehri sahip olduğu iklimsel özellikler dolayısıyla yoğun yağış alan bir kent olmuştur. Yağmur sularının yapı yüzeylerinden akarken yaptıkları aşındırıcı etkileri, bozulan çatı kaplamalarından içeri sızarak yosun ve otların gelişmesine uygun ortam hazırlamakta ve ciddi hasarlara yol açlıklar gibi sebep oldukları su taşkınlarıyla da büyük yıpratıcı etkiler meydana getirmiştir. MPC de, tarihsel süreç içerisinde yaşadığı birçok su taşkınları ile zarar görmüştür. XIX. yüzyılın son çeyreğinde bölgede başlayan yapılışında, şehrin genelinde olduğu gibi ciddi bir alt yapı çalışması yapılmamıştır. XX. yüzyıl başından başlayarak bölgede yerleşmelerin hızla artması da durumu değiştirmemiş ve yapılışma ile alt yapı çalışmaları paralel yürütmemiştir. Cumhuriyet dönemine kadar süregelmiş bu durum, Cumhuriyet sonrası başlatılan imar ve onarım çalışmaları kapsamında ele alınan cadde ve sokak çalışmalarında alt yapı eksiklikleri giderilmeye çalışılmıştır. Fakat bu çalışmalar belli plan ve program dahilinde sürdürülmediği ve en önemlisi alt yapı eksiklikleri giderilmediği için, aynı hızla devam eden yeni yapılışmalar sonucunda sorunun çözülmesi güçleşmiştir. Bunun sonucu olarak da, şiddetli yağışlar sonrasında bölgede birçok yapıda su baskınları meydana gelmiş, yaşanan maddi zararlar her geçen yıl büyümüştür. XX. yüzyıl sonlarına gelindiğinde, bu döneme kadar birçok yıpratıcı çevresel faktörlere karşı direnmiş bazı anitsal yapılarda, şiddetli yağışlar yok olmaları için son hamleyi yapmıştır. Bu duruma ömek olarak, 1984 yılında Mithatpaşa Caddesi'nde, Yüksek Anıtlar Kurulu'ncaya koruma altında olan Recep Uygun isimli işadamına ait ve uzun zamandır boş duran yapı verilebilir. Yapının duvarlarından biri, şiddetli yağmurlar sonucunda otomobillerin üzerine çökmüştür.

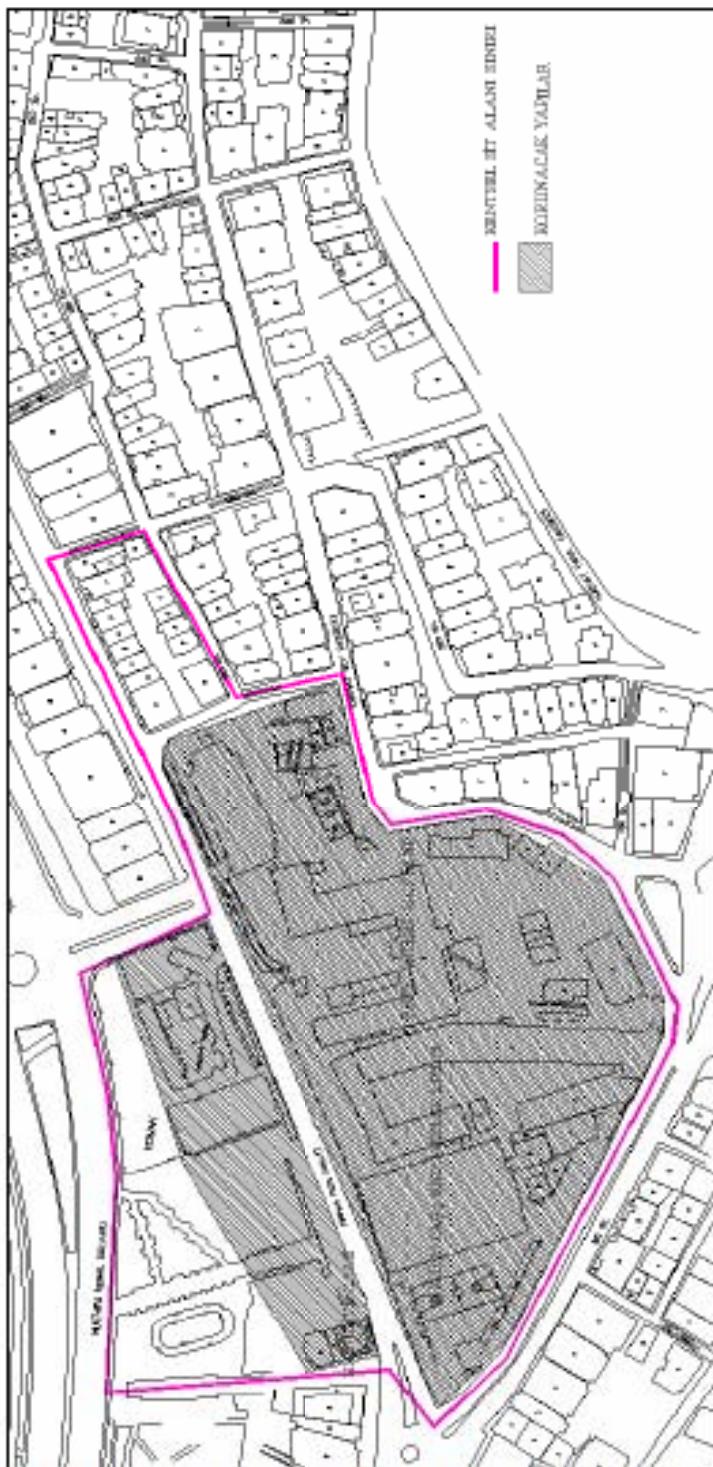
Şekil 3.178 Mithatpaşa Caddesi üzerinde Kentsel Sit Sınırları ve bu bölgede korunacak yapılar.

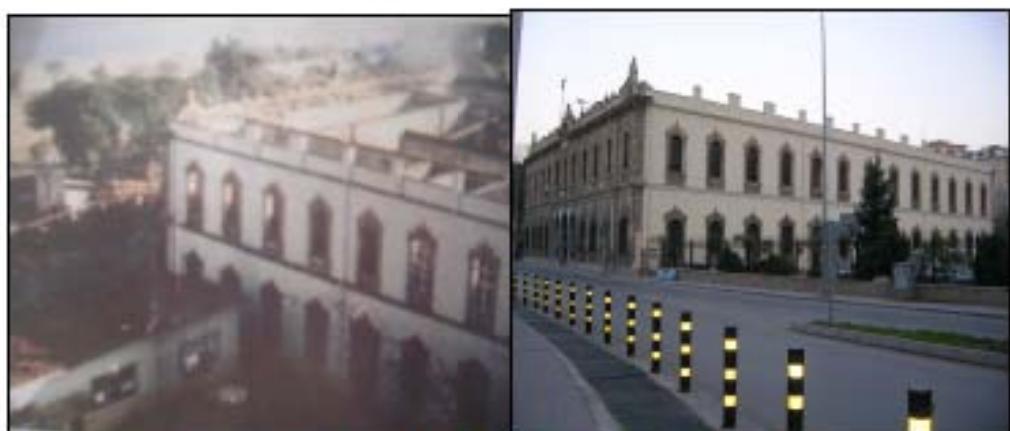
Şekil 4.2 Yapıının restorasyon öncesi (İpekoğlu, B. ve Hamamcıoğlu, M., 2002 s.35) ve sonrası durumu.

katında büyük tahribata yol açmıştır. Yangın söndürme çalışması sırasında kullanılan su, üst katla beraber zemin kat, bodrum kat ve ara katın tavan sivalarının ıslanarak kabarıp çatlamasına; döşeme putrellerinde korozyona; tavan, siva ve boyaları ile zemin kat döşemelerinde bozulmalara neden olmuştur. Özgün yapısını yanına kadar korumuş olan ahşap makaslı çatı sistemi yanında tamamen kaybedilmiştir. Üst katın yapısal kısmı, ahşap, taş ve tuğla yapı elemanlarının büyük bir kısmı da tahrip olmuştur. Sivalar, yanın sırasında varolan yüksek ısı ortamında özelliklerini kaybetip, duvardan ayrılmıştır. Ahşap döşeme kaplamaları ve altlarındaki kırıştleme sistemi, bağdadı çitaltı ve sivalı ara duvarlar onarılamaz hale gelmiştir. Yangın kapı doğrama ve kasalarına, üst kat sütunlarına, süslemeli tavanına ve dolaylı olarak da bodrum, ara kat ve zemin kata zarar vermiştir. Yangın sonrası durumun saptanması, Dokuz Eylül Üniversitesi, Mimarlık Fakültesinden sağlanan rölöve projeleriyle yapılmıştır. Bu projelerin üzerine yanın hasarları işlenerek, rölöve projeleri yeniden hazırlanmış ve restitusyon projeleri oluşturulmuştur. Onarım uygulamaları, İzmir I Numaralı Kültür ve Tabiat Varlıklar Koruma Kurulu'nun 1.5.1997 gün ve 6789 sayılı kararı ile onaylanan projeler doğrultusunda gerçekleştirilmiştir (Şekil 4.2). Uygulama denetimini İzmir Yüksek Teknoloji Enstitüsü Mimarlık Fakültesi Mimari Restorasyon Bölümü üstlenmiştir (İpekoğlu ve Hamamcıoğlu, 1998, s.14-19).

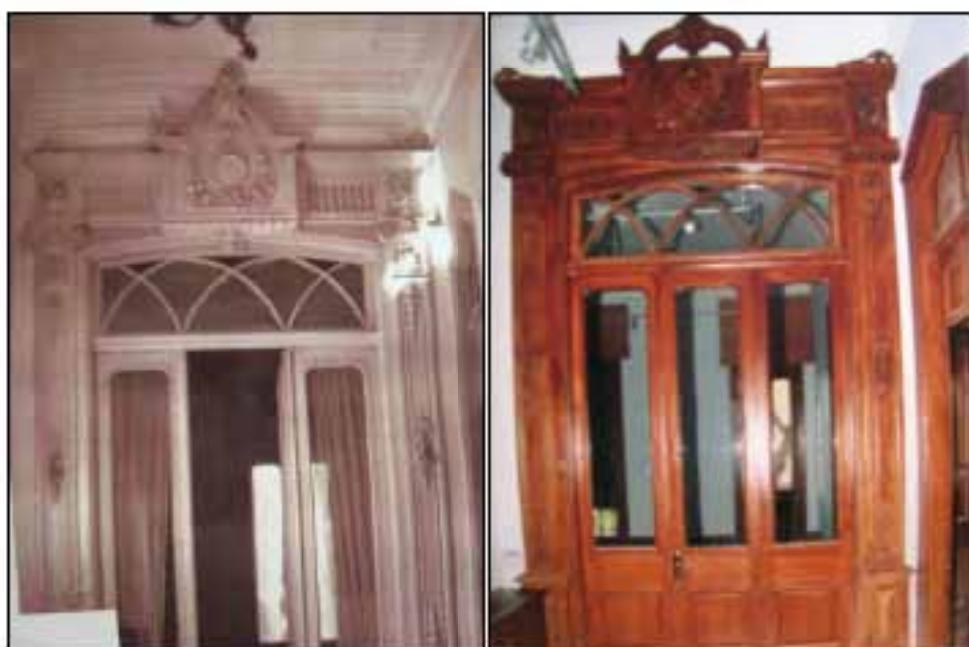
Şekil 4.6 Giriş holünün sonundaki salon kapısının restorasyon öncesi ve sonrası görünümü (TÜLOV Vakfı Arşivi).

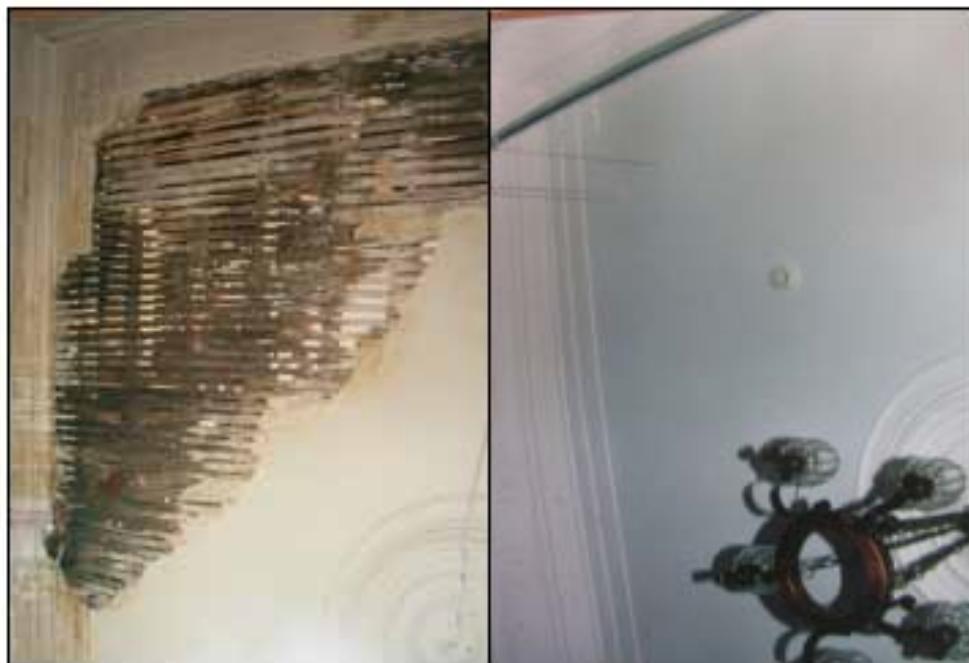
Şekil 4.7 Giriş katındaki oda tavamının restorasyon öncesi ve sonrası görüntülmü (TÜLOV Vakfı Arşivi).

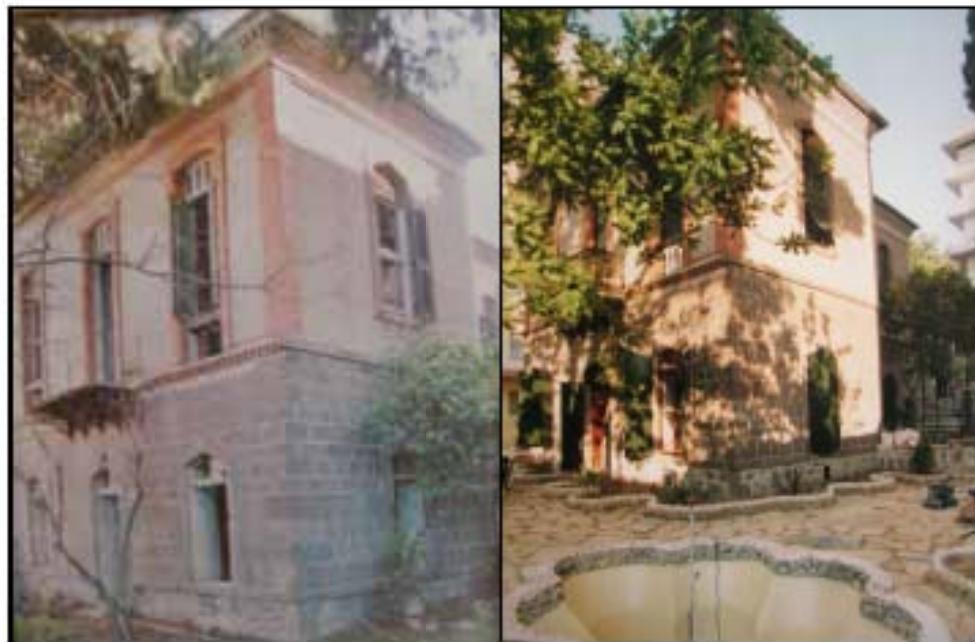
Şekil 4.8 Arka ve yan cepheлерin restorasyon öncesi ve sonrası durumu (TÜLOV Vakfı Arşivi).

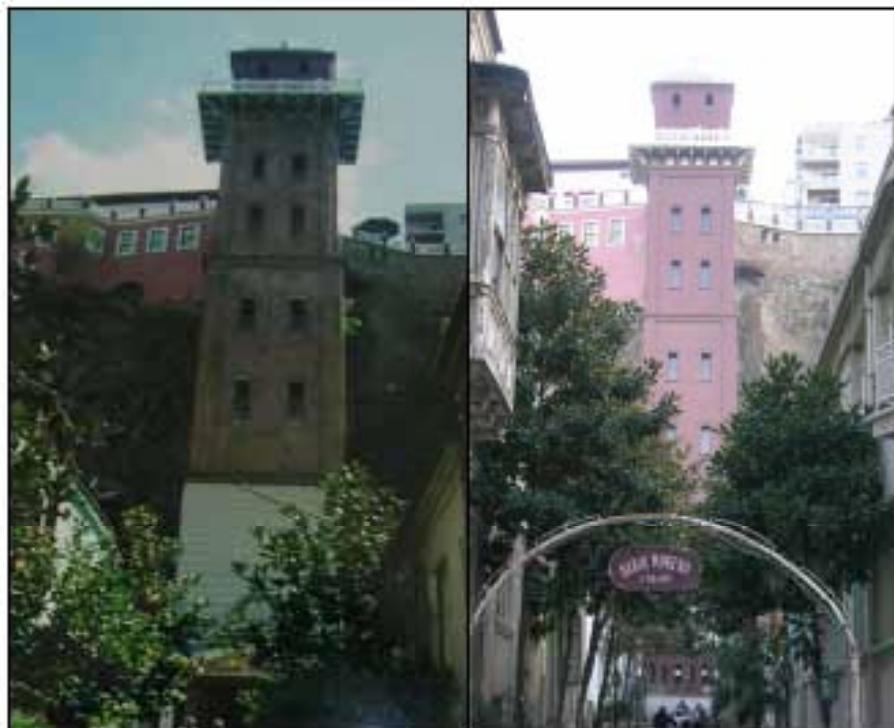
Şekil 4.14 Yapının restorasyondan öncesi ve sonrası durumu (İ.K.T.V.K.K. Arşivi, 2006).

- Tarihi Asansör, Mithatpaşa Caddesi'ni dik kesen 302 Sokakta, 111 pafta, 632 ada, 5 parselde ve no 42 de yer almaktadır. Anitsal yapının yapımındaki en önemli etken, Mithatpaşa Caddesi'nden yaklaşık 40 m. yukarıda bulunan yerleşim alanı ile olan bağlantıyı sağlaması olmuştur. Asansörü tek başına bir yapı olarak değerlendirmek 302 Sokak aksında bulunan tarihi binaları göz ardı etmek anlamına gelmektedir. 1990 yılında Sanat Galerisi olarak kullanılan mekan çikan yanım sonucu hasar görmüştür. İzmir Büyük Şehir Belediyesi, hasarın tespiti için Kültür ve Tabiat Varlıklarını İzmir 1 Numaralı Bölge Kurulu'ndan rapor talep etmiştir. Kurulun 22.11.1990 gün ve 2431 sayılı ile onarım yapılacak mekana ait esasları belirlemiştir. Yapının hasar gören, çürüyen elemanlarının,

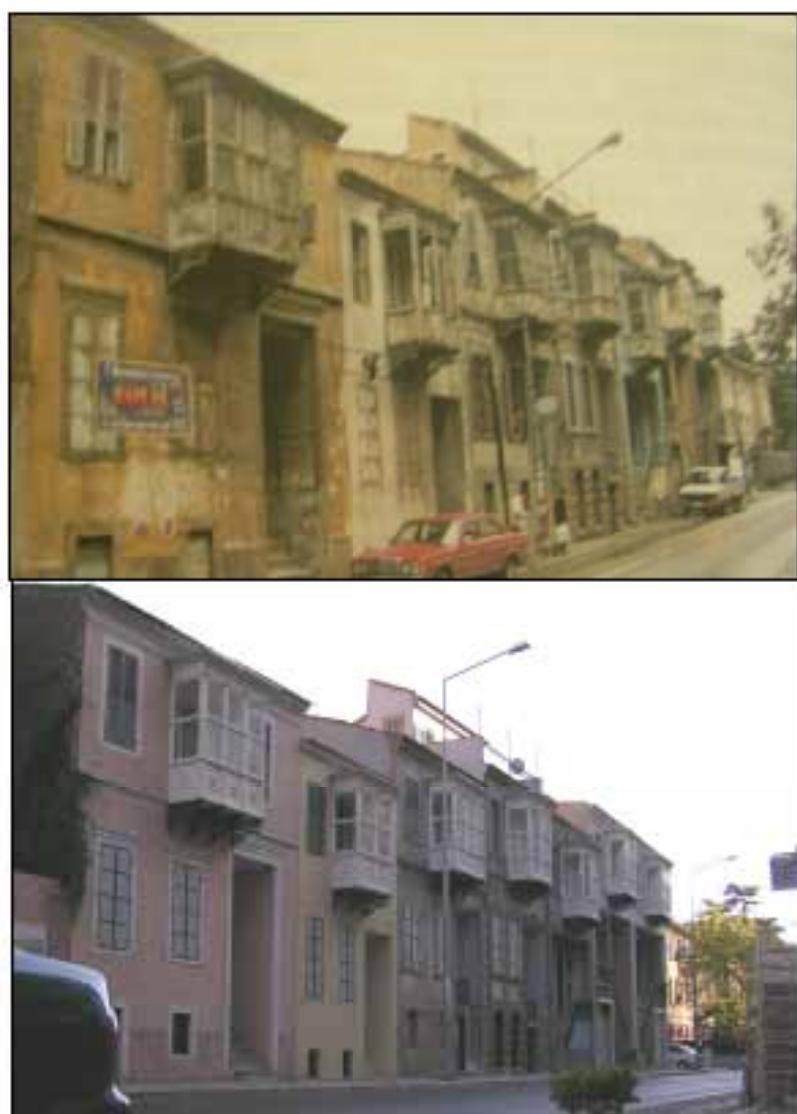
Şekil 4.15 Yedi Evlerin cephe onarımlarının yapılması öncesi ve sonrası durumu (Bektaş, 1997, s.28; 2006).
