**İZMİR SMYRNA AGORASINDA GEZİ**  
**GÜZERGAHININ PLANLANMASI, MOZAİKLİ**  
**ALAN ÜZERİNE KORUMA ÇATISI ÖNERİSİ**

**Dokuz Eylül Üniversitesi Fen Bilimleri Enstitüsü  
Yüksek Lisans Tezi  
Mimarlık Anabilim Dalı, Restorasyon Programı**

üst ölçekte yerleşim çalışması yapılmıştır. Detaylı çalışma alanı, Mozaikli Alan olarak belirlenmiş ve bu mimari öge üzerinde konumlandırılacak koruma çatısı için detaylı bir proje üretilmiştir.

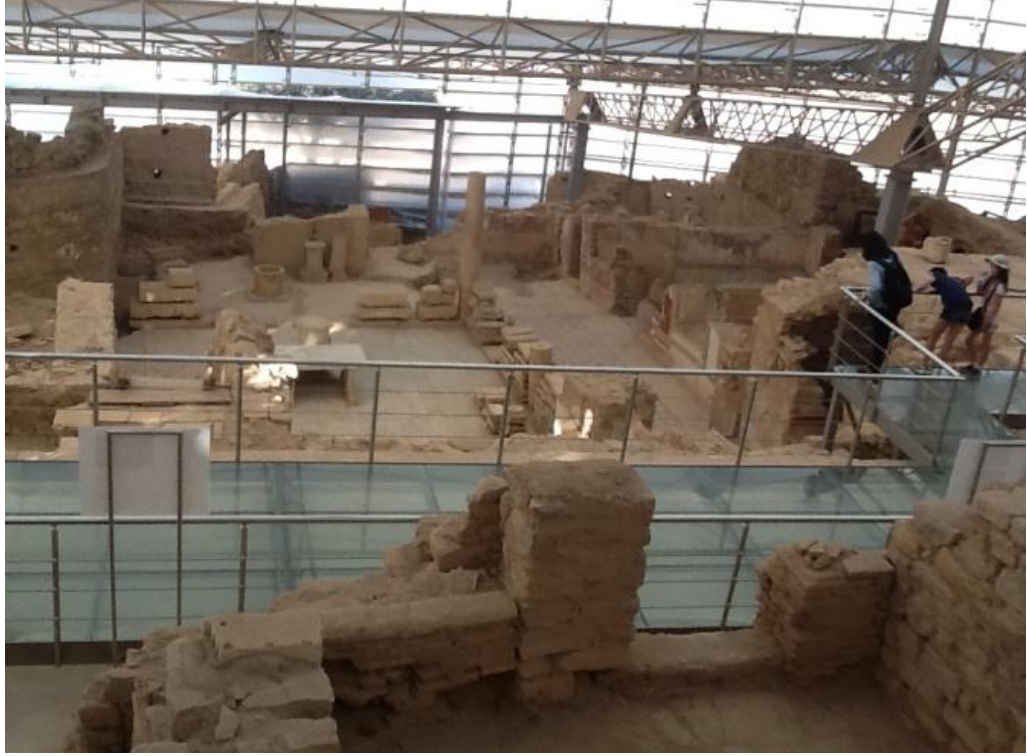
Şekil 2.5 Efes Yamaç Evler cam gezi parkuru (Şebnem Köksal arşivi)

Ahşap platformların, doğal malzeme olması sebebiyle ören yerlerinde sıkça rastlanır olduğu gözlemlenmiştir. Yürüyüş platformları, köprüler, merdivenler ve yönlendirme elemanlarının doğal ahşap malzemeyle oluşturuldukları pek çok örneğin ülkemizde de mevcut olduğu görülmektedir. Özgün alanda doğal, yerel malzeme kullanılması, bir müdahale ilkesi olmakla birlikte, sergilenecek malzemelerin ön plana çıkarılması, yeni yapılan uygulamaların eskiyi gölgelememesi adına zıt malzemelerin de kullanılabilirliğinin etkili sonuçlar verdiği de tespit edilmiştir.

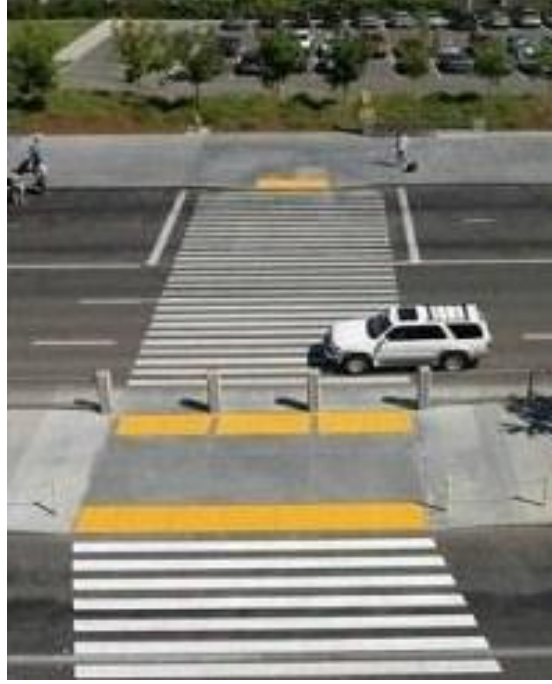
Şekil 2.6 Pvc esaslı ayırıcı yol kaplamaları (Emo Teknoloji, b.t).

Görme engelli kişilerin açık alanlarda yönlendirilmeleri, yol üzerinde yapılacak farklı doku bantları, ses uyarıları gibi sistemlerle yapılabilir.

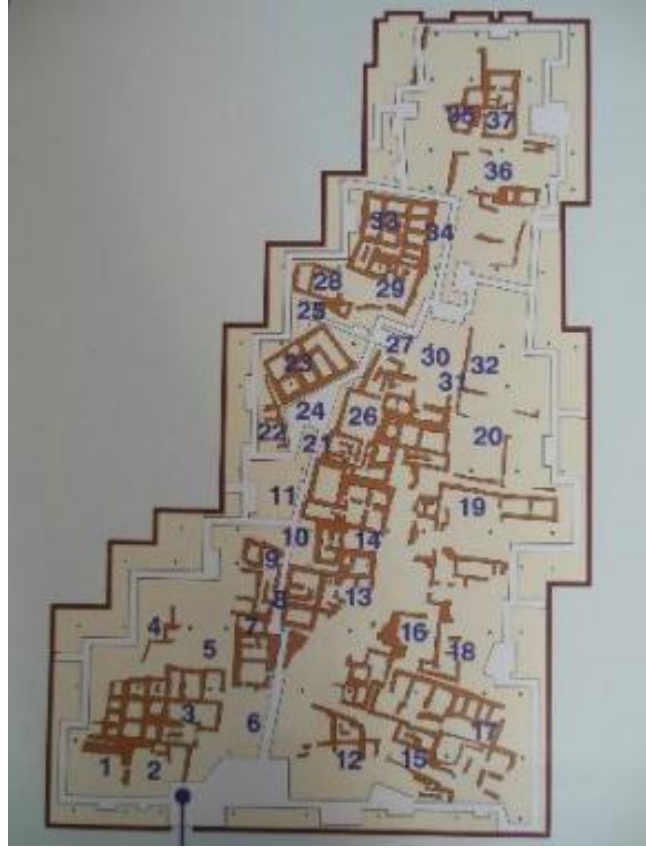
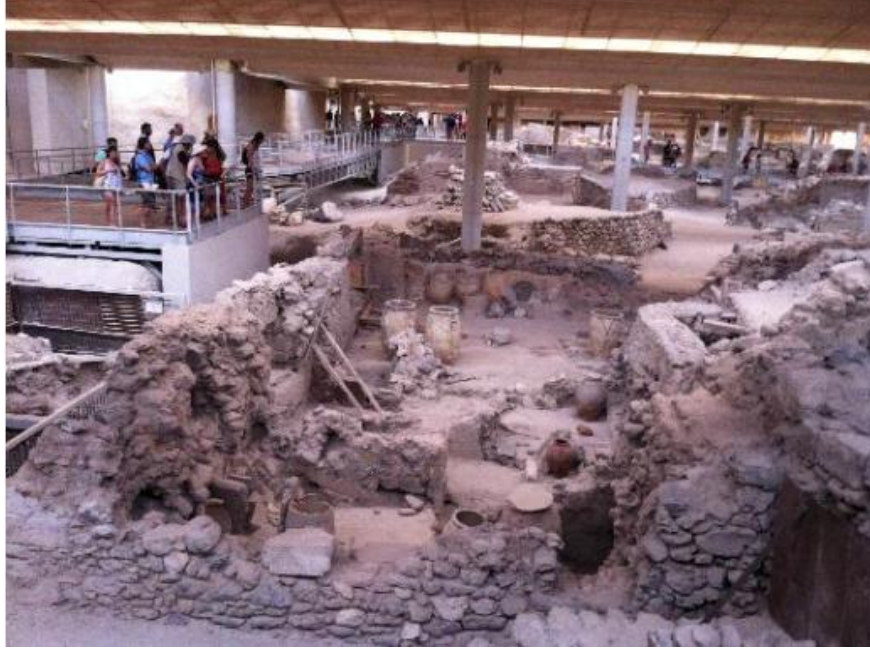
Şekil 3.1 (a) Ören Yeri (Akrotiri haritası, b.t. (b) Akrotiri kazı alanı ve ziyaretçi gezi güzergahı koruganı (Kazılar, b.t).

Akrotiri koruma çatısı, arkeolojik alan üzerinde bir kabuk, korugan niteliğindedir. Çatı tasarımı, özel açıklıklar ile şeffaflaştırılmış alanları sayesinde ışık geçirimi ile doğal aydınlatma ve doğal soğutma yöntemleri geliştirilmiştir. Arkeolojik alanın, tam anlamıyla nefes alması, sabah ve öğleden sonra sağlanan hava sirkülasyonu ile sağlanmaktadır (Fintikakis, 2013).

Gezi güzergahı, koruganın içerisinde, ziyaretçilerin antik mimari yerleşim içinde dolaşır şekilde kurgulandığı bir sistemde devam etmektedir. Antik yollar, güzergah yolu olarak kullanılmış, bu sayede geç tunç çağı yaşamının ziyaretçilere aktarılması sağlanmaya çalışılmıştır. Güzergah içinde bekleme ve toplanma alanları oluşturularak özellikle rehberli gezilerin verimli bir şekilde gerçekleştirilebilmesi sağlanmıştır. Ayrıca güzergah boyunca engelli kişilerin de kesintisiz olarak geziyi gerçekleştirebilmeleri için olanaklar tanınmıştır (Fintikakis, 2013).

Akrotiri koruma çatısı, yatay eksende ahşap malzeme ile tasarlanmıştır. Renk uyumu ve doğal malzeme olması itibariyle tercih edilmiştir. Yatay eksendeki çatı yapısı, çelik sütunlar ile taşınmaktadır. Bu sayede zemine en az zarar verecek şekilde müdahale edilmesi sağlanmıştır. Buna paralel olarak da koruma çatısı yalnızca ziyaretçi gezileri için değil, bu alanda büyük çaplı bir kurtarma kazısının da gerçekleştirilmesi için olumlu yönde etki etmiştir. Bu çalışmalar neticesinde erken ve orta tunç çağına ait önemli buluntulara ulaşılmıştır. Koruma çatısındaki iyileştirmeler, alanın geleceğe taşınması için tüm ayrıntıların düşünölmeye çalışılması, alanın sergilenmesi ve değerlendirilmesi, tanıtımın sağlanması, alanda sunum ve yönetim uygulaması bir model oluşturmuştur (Fintikakis, 2013).

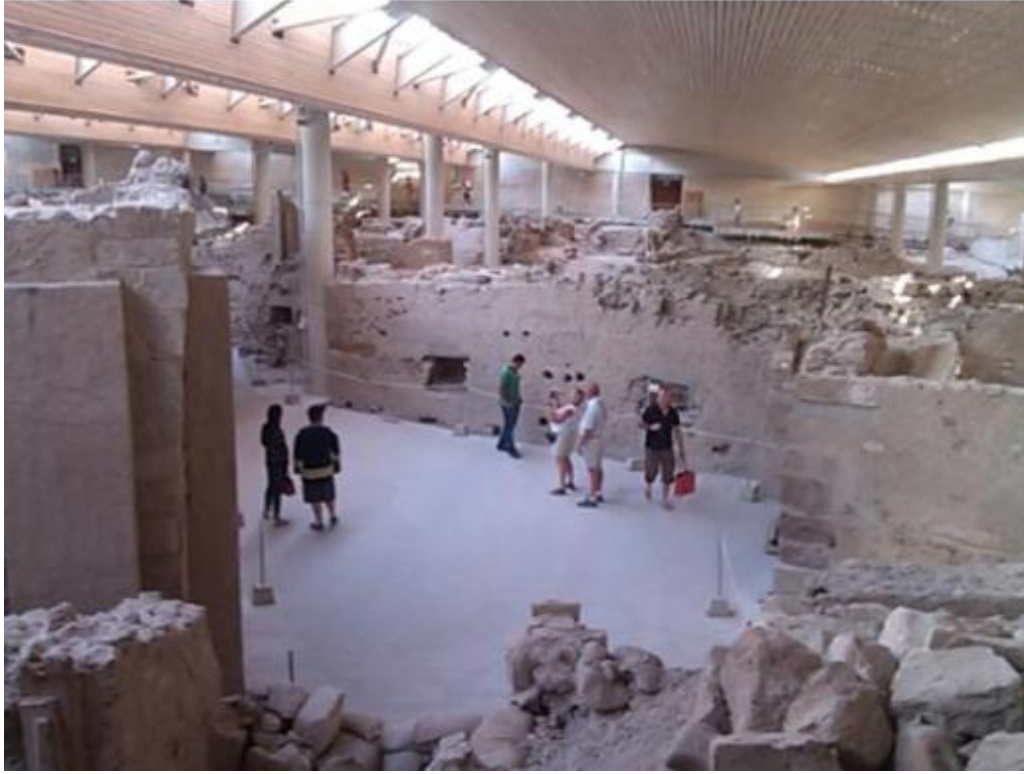
Şekil 3.2 Akrotiri kazı alanı ve ziyaretçi gezi güzergahı koruganı (Kazılar, b.t)

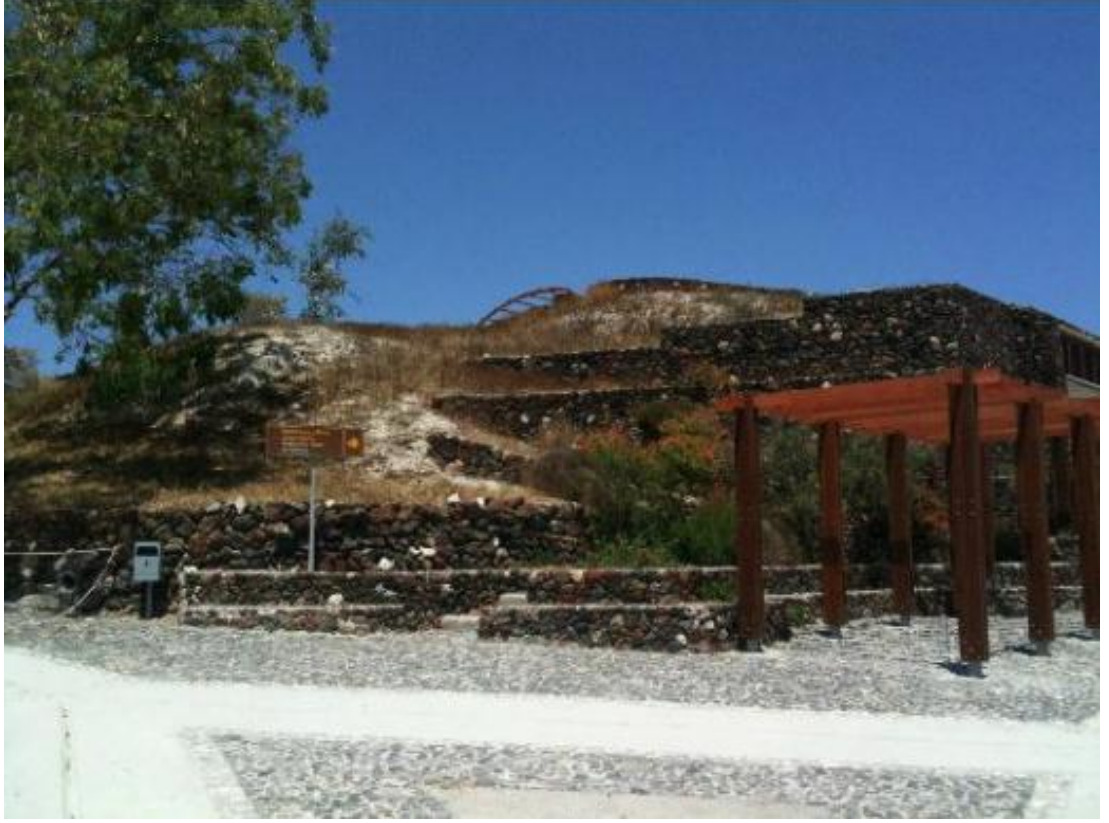
Şekil 3.3 Akrotiri gezi güzergahı içinde ziyaretçi gölgeleme sistemleri (Fintikakis, 2013)

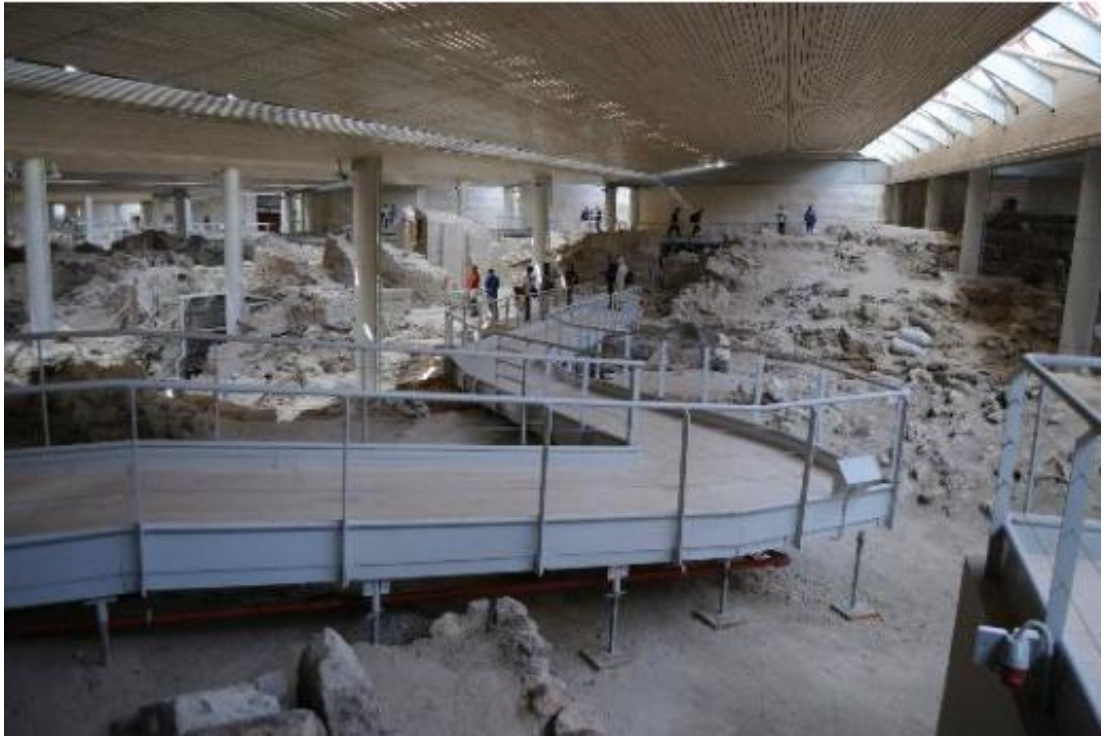
Şekil 3.4 Akrotiri gezi güzergahı yürüyüş yolları (Fintikakis, 2013)

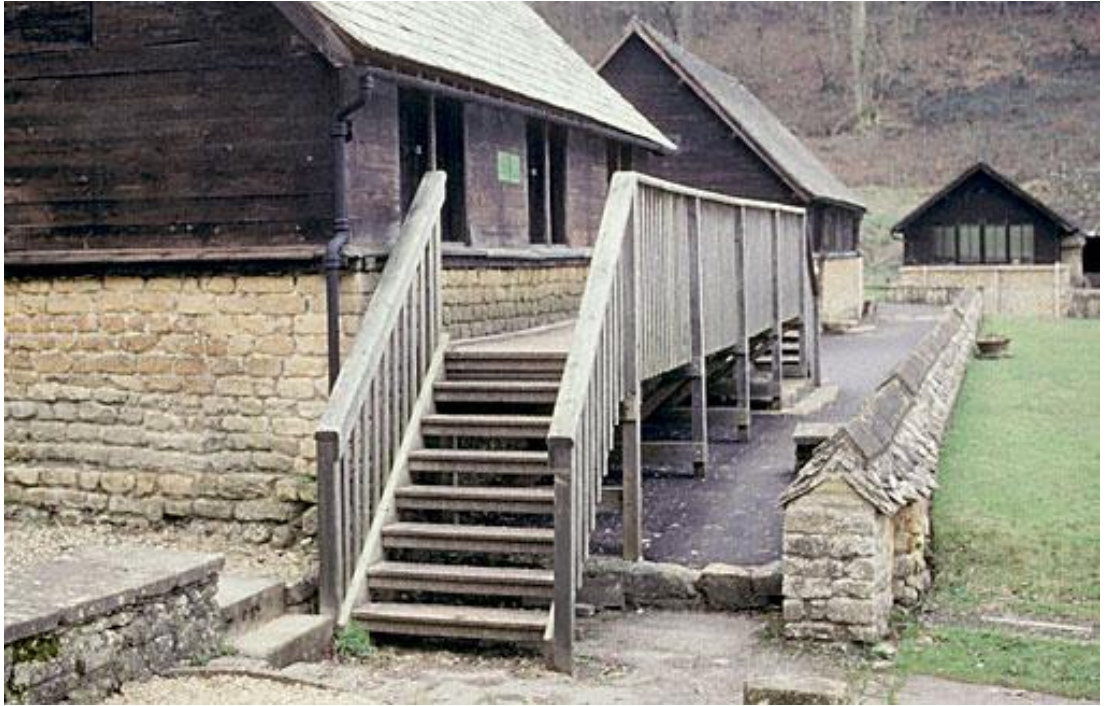
Şekil 3.5 Roma villası batı hamam odalarının korunması (Stewart, Neguer ve Demas, 2005)

Chedworth'te, 1867 yılında bulunan beş mozaik döşeme koruma çatısı ile muhafaza edilmiştir. Koruma çatıları, yığma duvarların üzerine inşa edilen ahşap strüktür ve kış döneminde alanın ısınmasına neden olan arduaz çatı kaplamasından oluşmaktadır. Projenin sağlıklılaştırılması veya yeni bir koruma çatısı tasarımı için, koruma çatısının mozaikleri koruma durumu ve alanın çevresi sekiz yıl boyunca gözlemlenmiştir (Stewart, Neguer ve Demas, 2005).

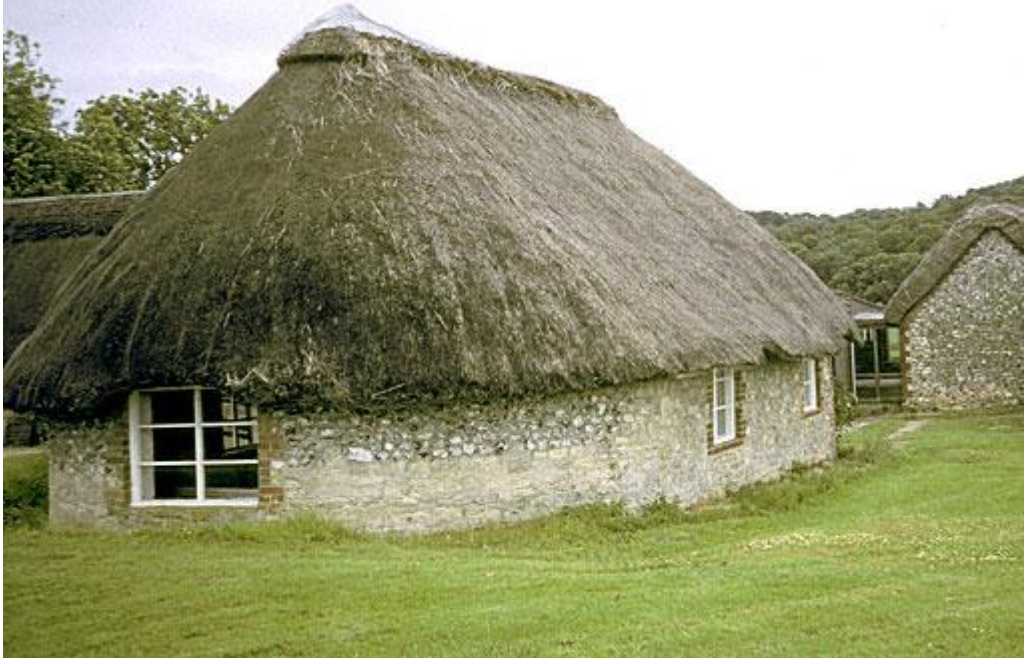
Şekil 3.7 Bignor bölgesel çatı strüktürü (Stewart, Neguer ve Demas, 2005).

1812 – 1818 yılları arasında arkeolojik sit alanında yedi mozaik ve 20. yüzyılda iki mozaik döşeme bulunmuş ve üzerleri dört koruma çatısı ile kapatılmıştır. Eski koruyucu çatılar, taş, tuğla üzerine arduaz veya saz kaplanarak yapılmıştır. Sonuçlar için alan gözlemlenmiştir (Stewart, Neguer ve Demas, 2005).

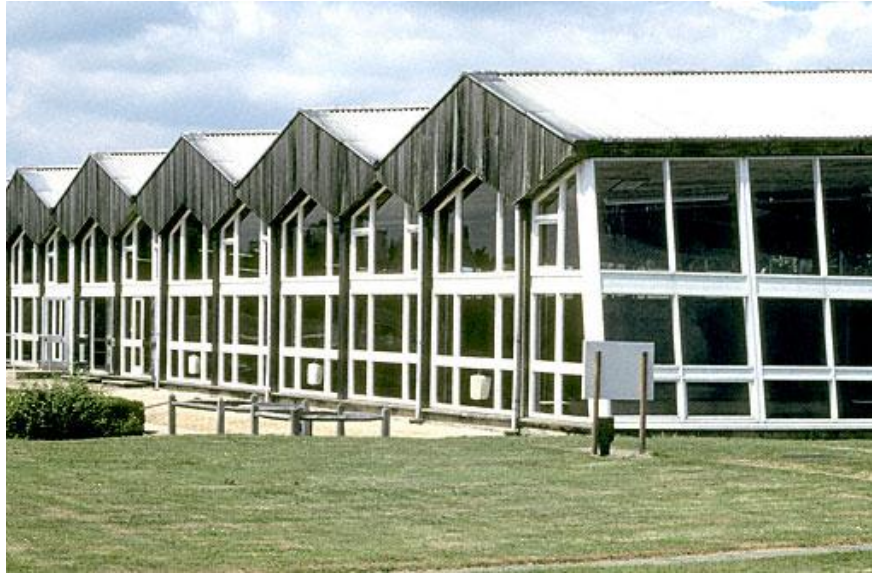
Şekil 3.9 Fishbourne alandaki koruma çatısı (Stewart, Neguer ve Demas, 2005)

1960 yılında keşfedilen Fishbourne Roma Sarayı'nda bulunan ve büyük bir koleksiyon olan in-situ mozaiklerin 30'u, 1968 yılında inşa edilen koruyucu çatı ile muhafaza edilmiştir. Yapının cam kaplanmış güney cephesinden gelen güneş ışıkları ve yüksek su seviyesine sahip çözülebilir tuzlar bozulmaları arttırmıştır. Bu sorunların çözümü ve alanın içinin korunması için çatı strüktürüne eklemeler yapılmıştır (Stewart, Neguer ve Demas, 2005).

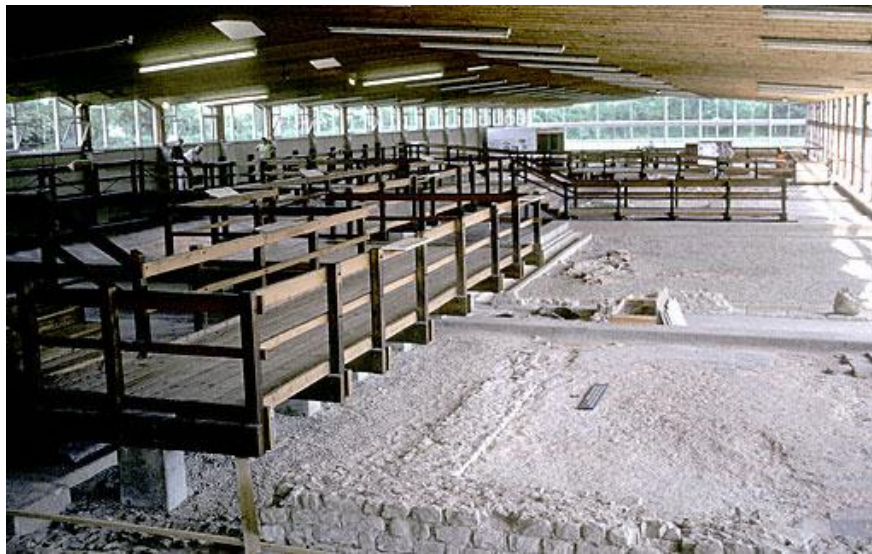
Şekil 3.10 Fishbourne koruma çatısı ve iç mekan (Stewart, Neguer ve Demas, 2005)

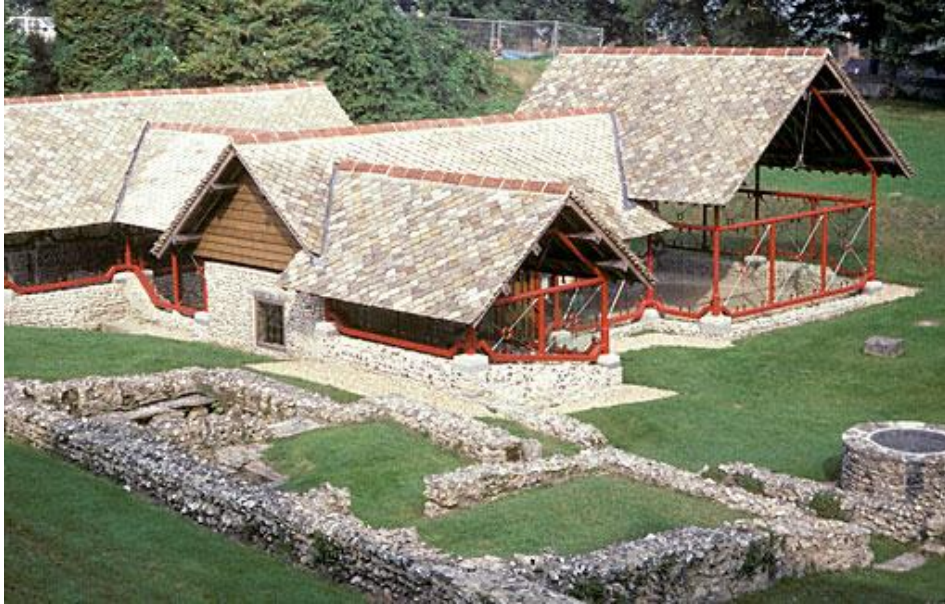
Şekil 3.11 Dorchester mozaik döşeme üzeri koruma çatısı (Stewart, Neguer ve Demas, 2005)

Dorchester Roma Şehir Evi 1947 yılında keşfedilmiş ve kazılardan sonra alan tekrar kapatılmıştır. 1990 yılında yapı tekrar gün yüzüne çıkarılmış ve koruma altına alınmıştır. Çelik çerçeve strüktür, yukarıda bulunan açık kalkan duvar ve aşağıda yer alan cam paneller aracılığı ile yüksek bir havalandırma sağlamıştır. Su kanalı eksikliği ve alanın drenaj için elverişsiz olması, kalıntılar için yoğun mikrobiyolojik oluşumlara ve iç mekanda değişken iklime neden olmuştur (Stewart, Neguer ve Demas, 2005).

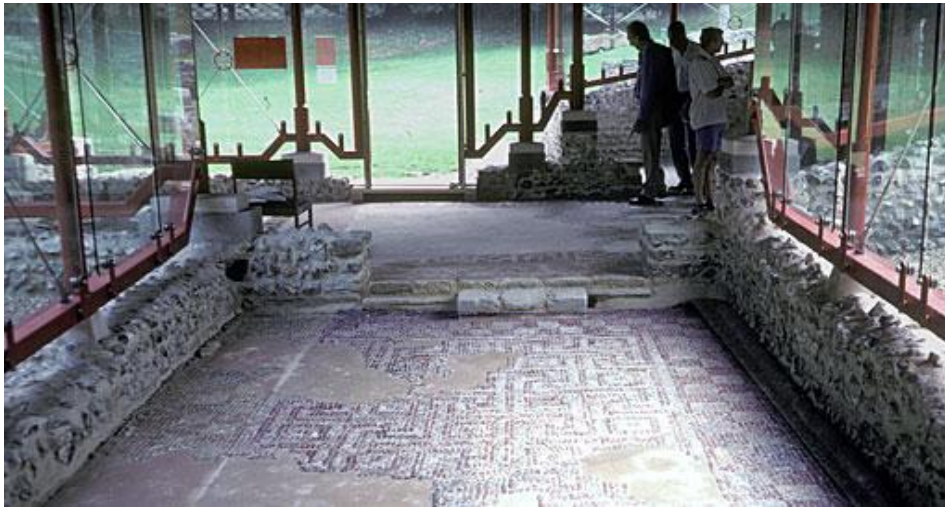
Şekil 3.12 Dorchester koruma çatısı ve iç mekan (Stewart, Neguer ve Demas, 2005)

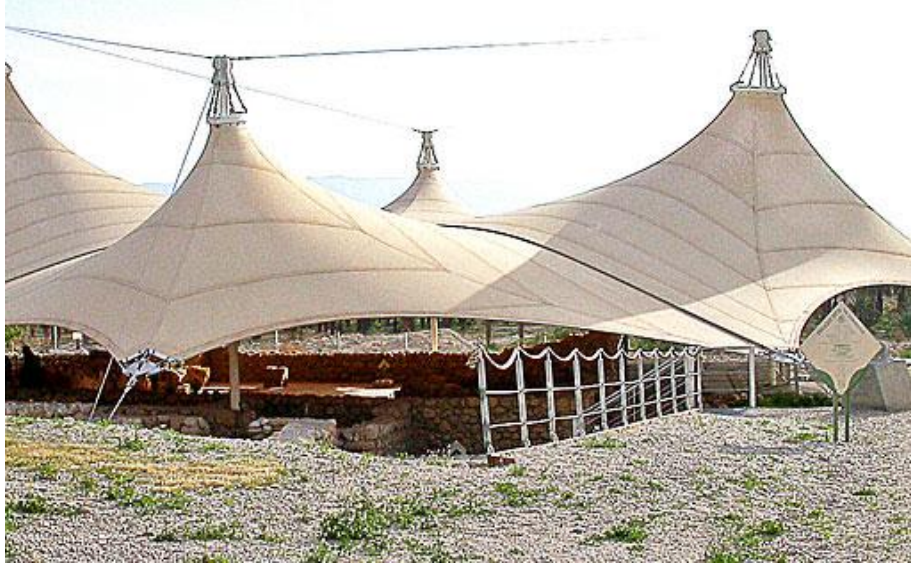
Şekil 3.13 Ein Gedi Synagogue asma germe çatı strüktürü (Stewart, Neguer ve Demas, 2005)

Sinagog İsrail’de, Ölü Deniz yakınlarında, aşırı sıcakların etkin olduğu bir alanda yer almaktadır. Yapıda yer alan ve üçüncü yüzyıla tarihlendirilen mozaiklerin üzerine güneşin zararlı etkilerine karşı dayanımlı olabilen ve ısı değişimlerine karşı koruyucu olabilen asma germe sistem ile yapılmış bir koruma strüktürü inşa edilmiştir (Stewart, Neguer ve Demas, 2005).

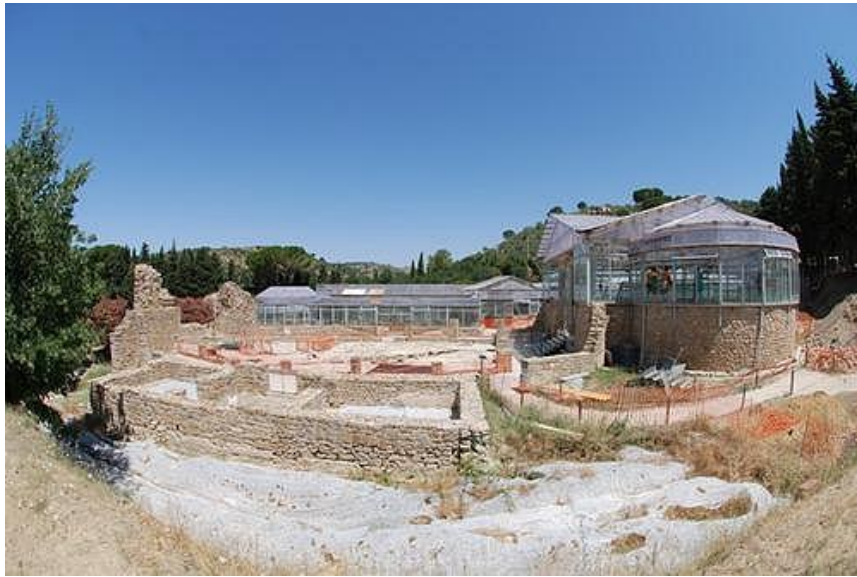
Şekil 3.18 Piazza Armerina mozaik döşeme üzeri koruma çatısı (Stewart, Neguer ve Demas, 2005)

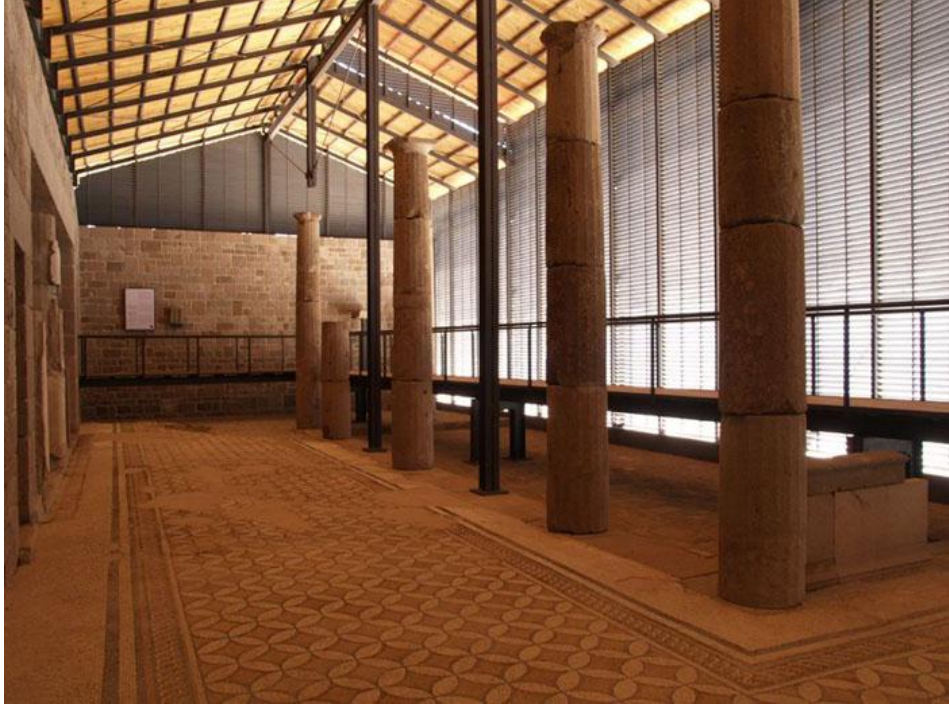
Şekil 3.23 Bergama z yapısı koruyucu çatı ve iç mekan düzenlemesi (Deutsches Archäologisches Institut, Pergamon, z yapısı, b.t)

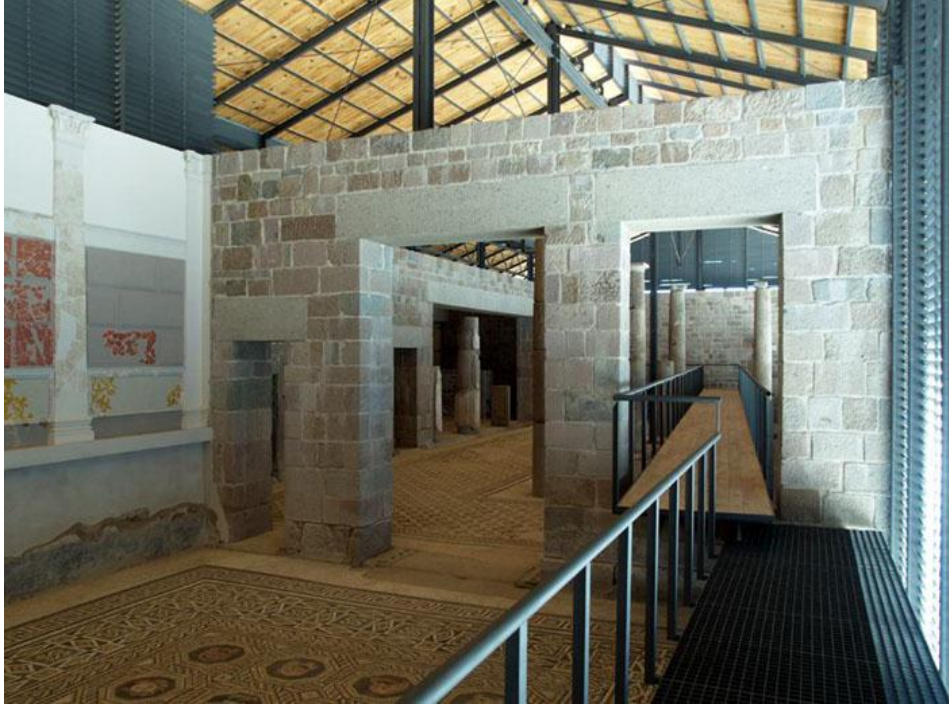
Şekil 3.24 Bergama z yapısı, koruyucu çatı antik duvarların onarımı ve iç mekan düzenlemesi (Deutsches Archäologisches Institut, Pergamon, z yapısı, b.t)

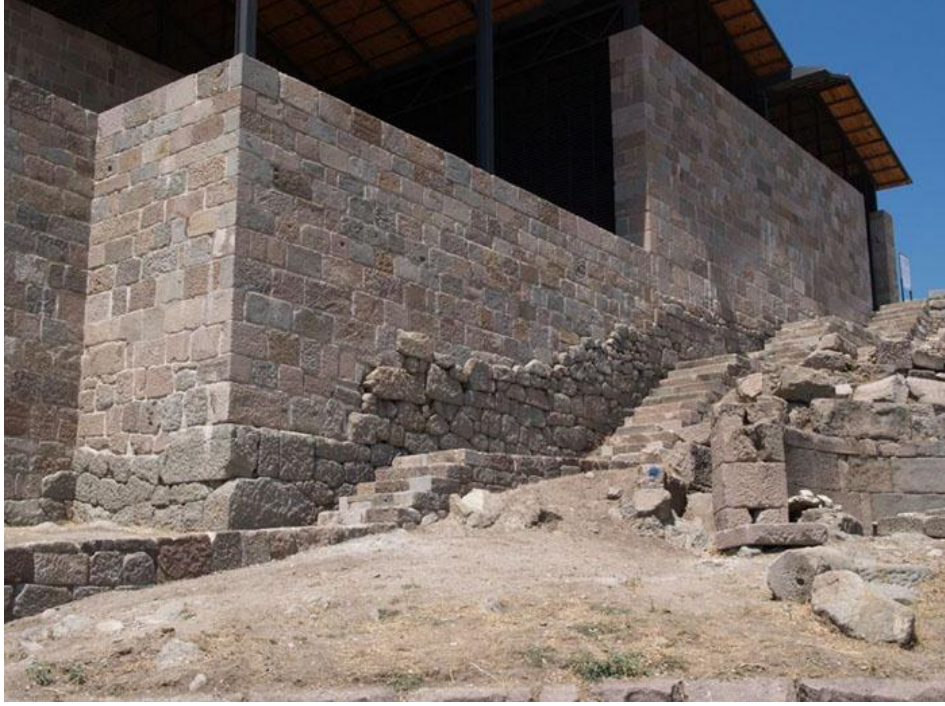
Şekil 3.25 Bergama z yapısı antik duvarların onarımı (Deutsches Archäologisches Institut, Pergamon, z yapısı, b.t)

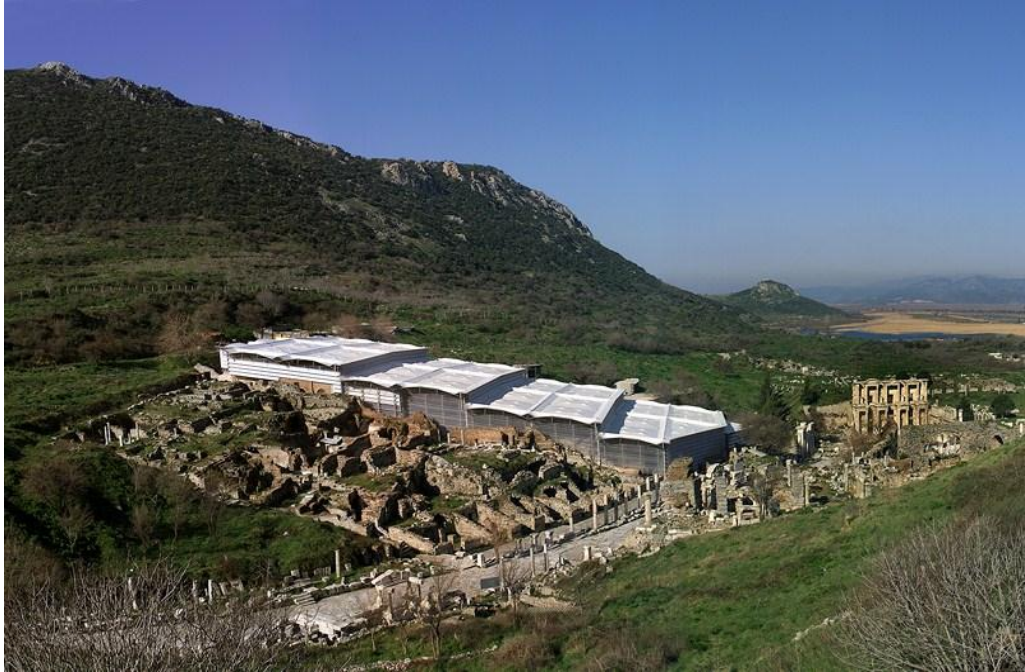
Şekil 3.27 Efes yamaç ev 2 koruma çatısı (Österreichisches Archäologisches Institut, b.t)

Yamaç Ev 2 için oluşturulan yeni koruyucu yapıyı 4000m<sup>2</sup>’lik insulanın tamamını kaplayan, ana yaklaşımı ‘’koruma’’ olan çağdaş bir örtü olarak tanımlamak mümkündür. Yapı, kuzey-güney yönünde sekiz adet çelik çerçeve ve dört birimden oluşan ve arazinin eğimine uygun olarak tasarlanmış dört kademeli bir kitle görünümündedir. Koruma çatısı 11x25 metrelik modüllerden oluşmuş olup bu örtünün taşınması için gerekli düşey elemanların arkeolojik buluntulara zarar vermemesi temel ilke olarak benimsenmiştir. Düşey taşıyıcı elemanların az sayıda tutulmak istenmesi, kuzey-güney (adanın uzun boyu) yönünde ve yapı adasının ortasından geçen özel tasarlanmış bir ana taşıyıcı sistem oluşturulmasını gerekli kılmıştır. Büyük açıklıklar sebebiyle makas / kiriş sisteminin yüksekliği artmış ve makastaki düşey kademelenmeler kolon kullanmadan çözümlenmiştir. Kısa yönde kullanılan birimler arasında uzanan taşıyıcı yatay elemanlar yine makas / kirişlerden oluşmaktadır (Özgönül, 2001).

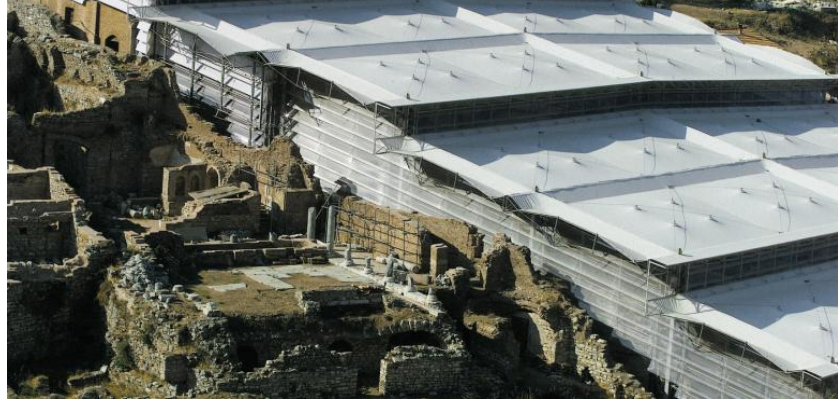
Şekil 3.28 Efes yamaç ev 2, koruyucu çatı (Gesellschaft der freunde von Ephesos, b.t)

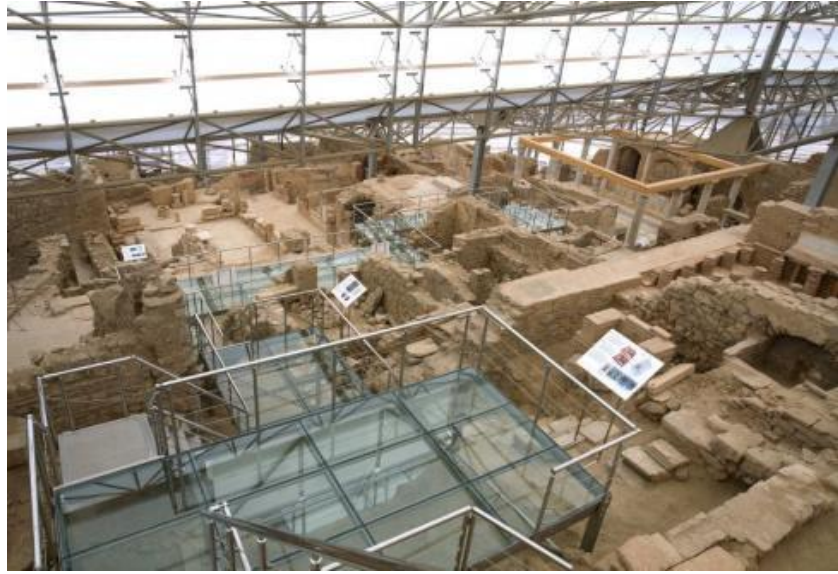
Şekil 3.29 Efes yamaç ev 2, koruyucu çatı (Gesellschaft der freunde von Ephesos, b.t)

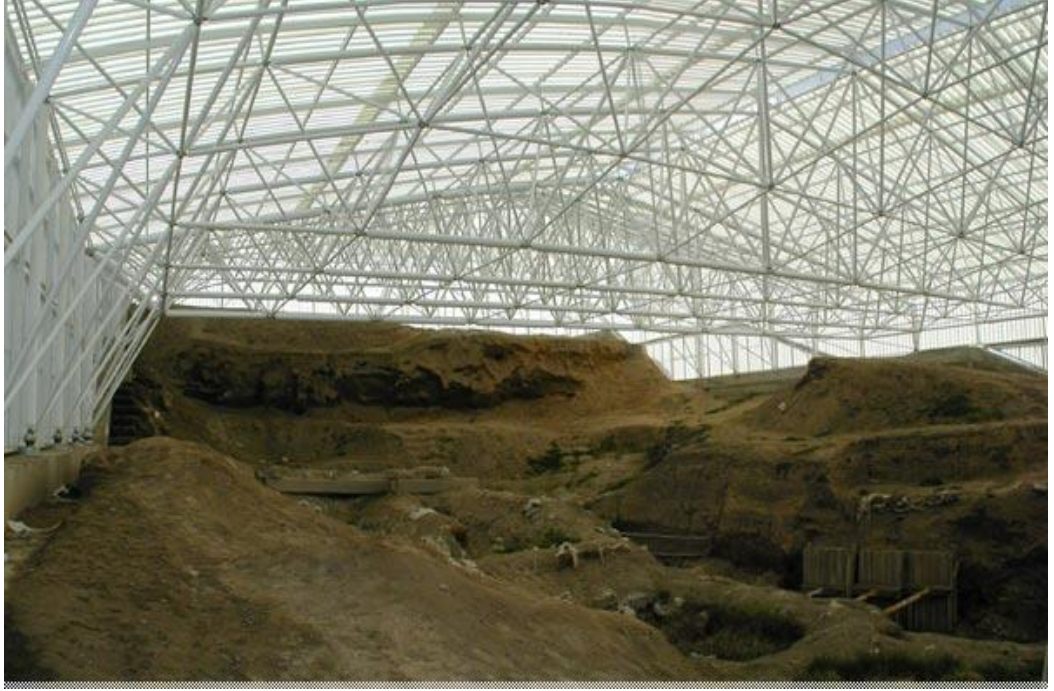
Şekil 3.39 Çatalhöyük koruma çatısı (TC Kültür ve Turizm Bakanlığı, Çatalhöyük koruma çatısı, b.t)

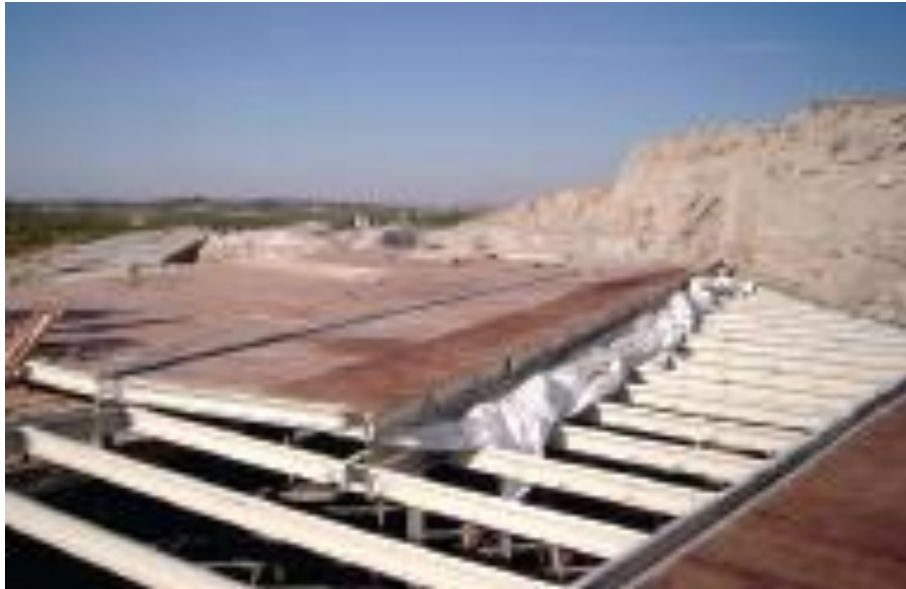
řekil 3.42 Arslantepe koruma řatısı uygulaması (Frangipane ve Mangano, 2010)

Koruma strüktürü ile alanın çevresinin uyumlu olmasına, doğal malzemelerin kullanımına, genel silüete zarar vermemeye, hakim rüzgardan alanı korumaya, strüktürün temeli ve ankraj noktaları alana en az hasarı verecek şekilde inşa edilmesine, kimi noktalarda kerpiç duvarlar kısmen inşa edilmesine ve bu duvarların içinde yeni malzemeler gizlenmesine, kolonların zemine değdiği noktaların yumuşatılmasına, çatı örtüsünde yağmur sularının alana zarar vermeden tahliye edilmesine önem verilmiş ve Arslantepe koruma strüktürü projesi hazırlanmıştır (Restelli, 2013).

elik konstrūksiyonla yapılan yeni koruma řatısının, alanı koruma iřlevinin yanı sıra ziyaretilerin bilgilendirildiđi bir alanı tanımlaması fikrine ađırlık verilmiř ve alan aık hava mūzesine dōnūřmūřtur. Yūrūyūř yolları da bu fikir erevesinde inřa edilmiř ve alanda gezi gūzergahı oluřturulmuřtur (Frangipane ve Mangano, 2010).

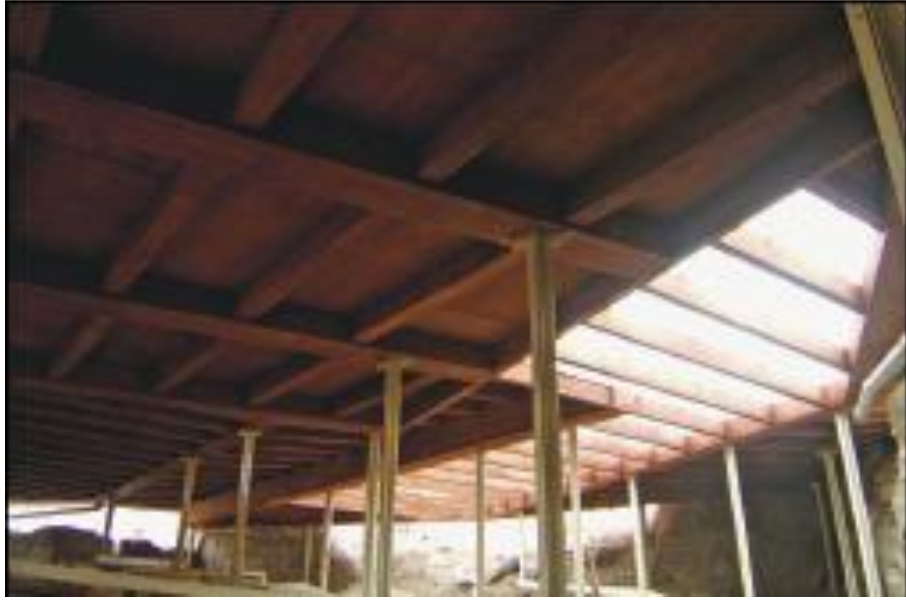
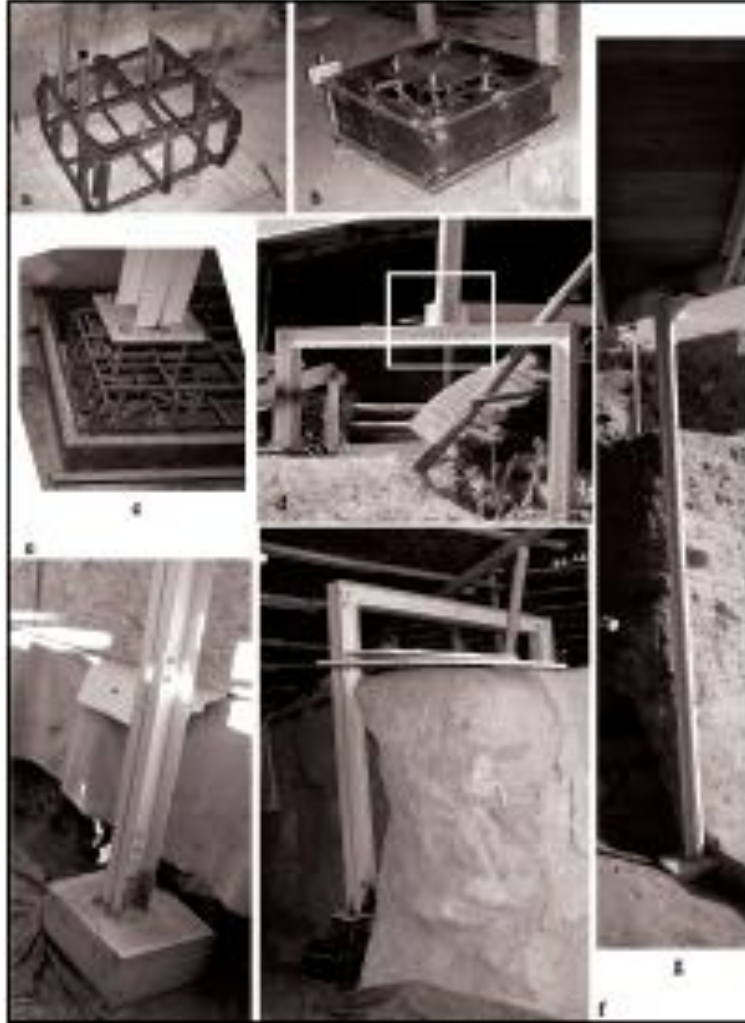
Şekil 3.43 Arslantepe koruma çatısı uygulaması (Frangipane ve Mangano, 2010)

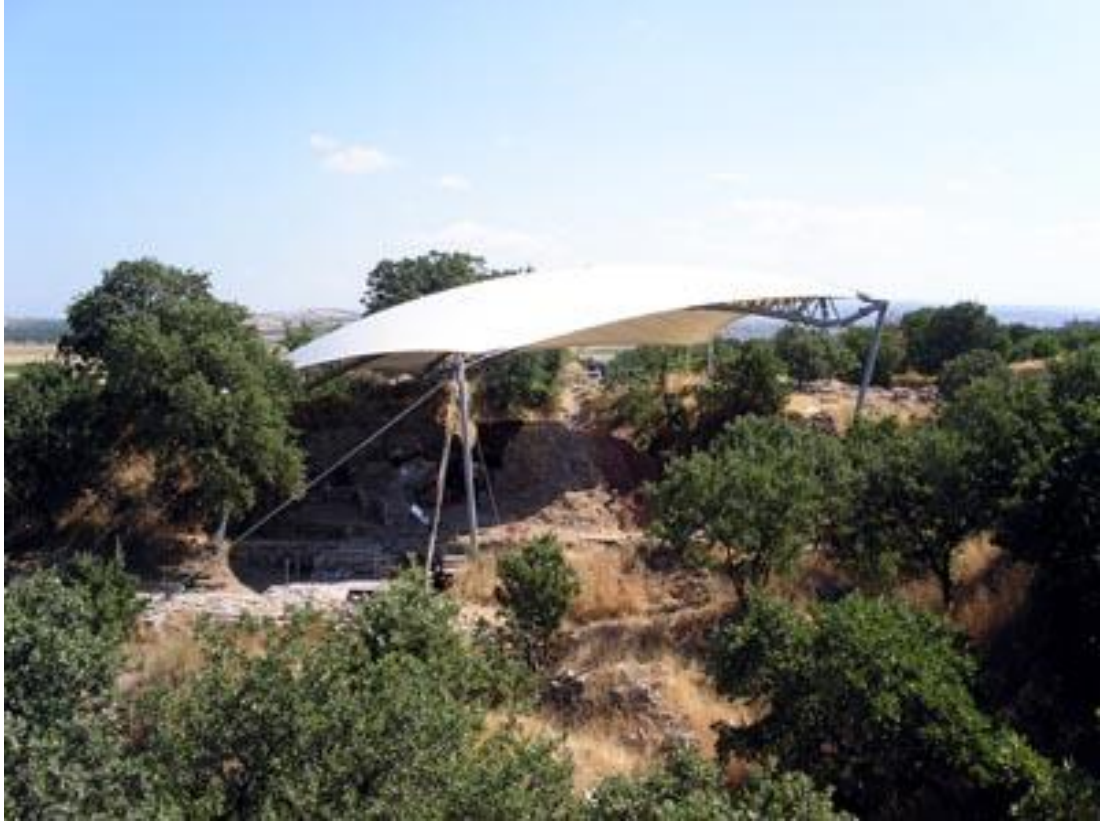
Şekil 3.54 Troya G6 megaron açması koruma çatısı (Çanakkale-TübingenTroia Vakfı, Troia, b.t)

G6 açmasındaki Troya II-III dönemi megaronunu kaplayan koruma çatısı antik kentte yapılan önemli bir uygulama örneğidir. İnşa edilen gezi platformu ile kalıntıların ziyaretçilere sergilenmesi sağlanmıştır. Strüktür membran malzeme ile örtülmüştür. Koruma çatısının formu, kullanılan malzemeler, yapım tekniği ile farklı bir uygulama modeli oluşturmaktadır.

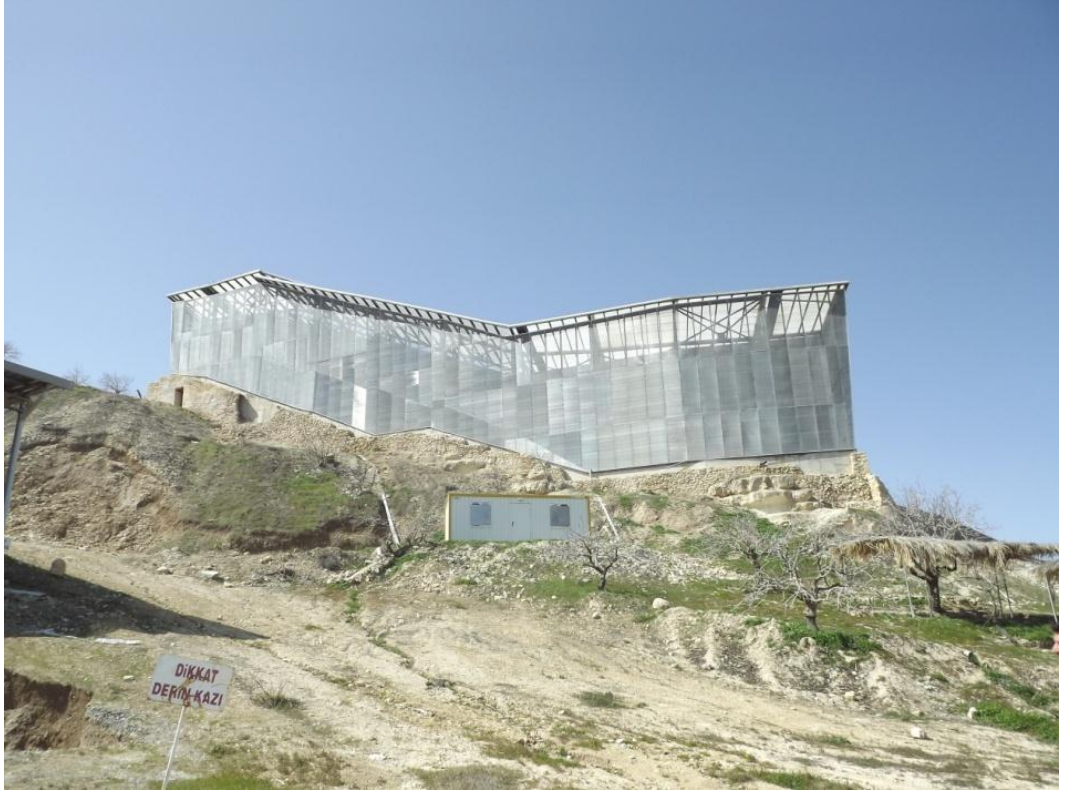
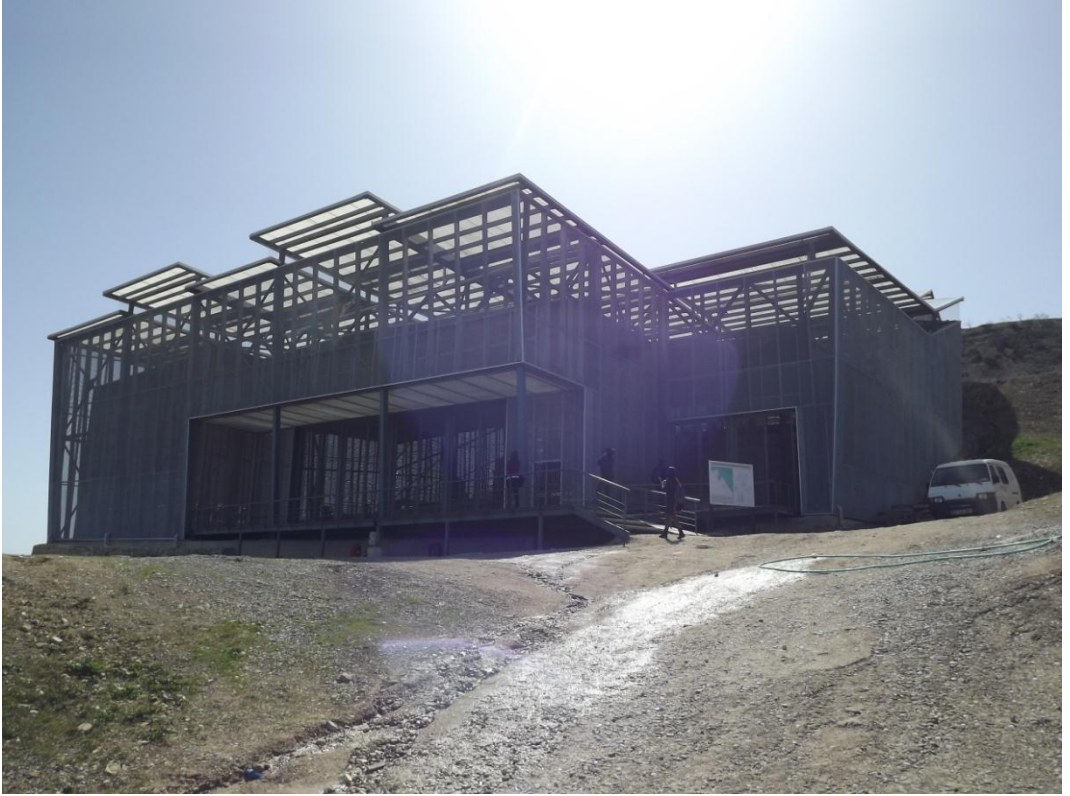
Şekil 3.56 Zeugma Danae ve Dionysos evleri koruma yapısı (Yağmur Saluk arşivi, 2012)

Şekil 3.57 Zeugma Danae ve Dionysos evleri koruma yapısı (Yağmur Saluk arşivi, 2012)

Dionysos ve Danae evlerini örtecek korugan müze projesi 2010 yılında tamamlanmıştır. Atölye Mimarlık tarafından tasarlanan proje, alanda gün ışığına çıkarılan yerleşimi; mozaikleri, mimari dokuyu, freskleri fiziksel ortam koşullarına karşı korumakla birlikte, gelen konuklar için sergilenme imkanı sağlamaktadır.

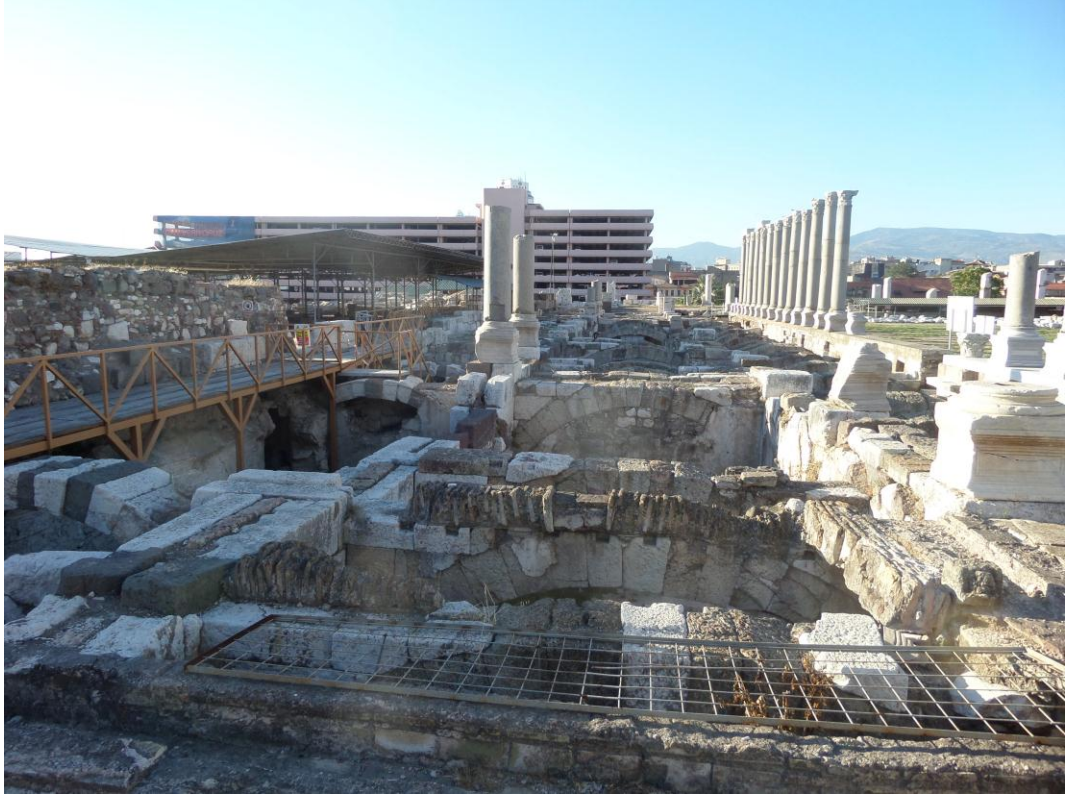
Şekil 4.7 Batı Stoa'nın günümüzdeki durumu (Şebnem Köksal Arşivi)

Agora avlu meydanını tanımlayan stoa ve bazilika yapılarının, üst örtü ve kat kaybı olduđu görülmektedir. Strüktürel sorunlar yapıların yüzeyinde kolaylıkla belirlenebilmektedir. Zaman içinde geçirdiđi depremler, zemin hareketleri, iklimsel koşullar ve bu alanın yakın tarihte yerleşim alanı olarak kullanılmasından kaynaklı kayıpların olduđu bilinmektedir. Bununla birlikte özellikle bazilika yapısında yapı duvarlarında var olan grafito ve sıva kalıntılarının koruma altına alınması, konservasyon çalışmaları ve üst örtü konumlandırılması ile mümkün olabilmektedir. Ayrıca strüktürel sorunlar için sağlamlaştırma ve kısmen tamamlama önerilerinin getirileceđi bir proje içinde sunulmasının gerekliliđi görülmektedir.

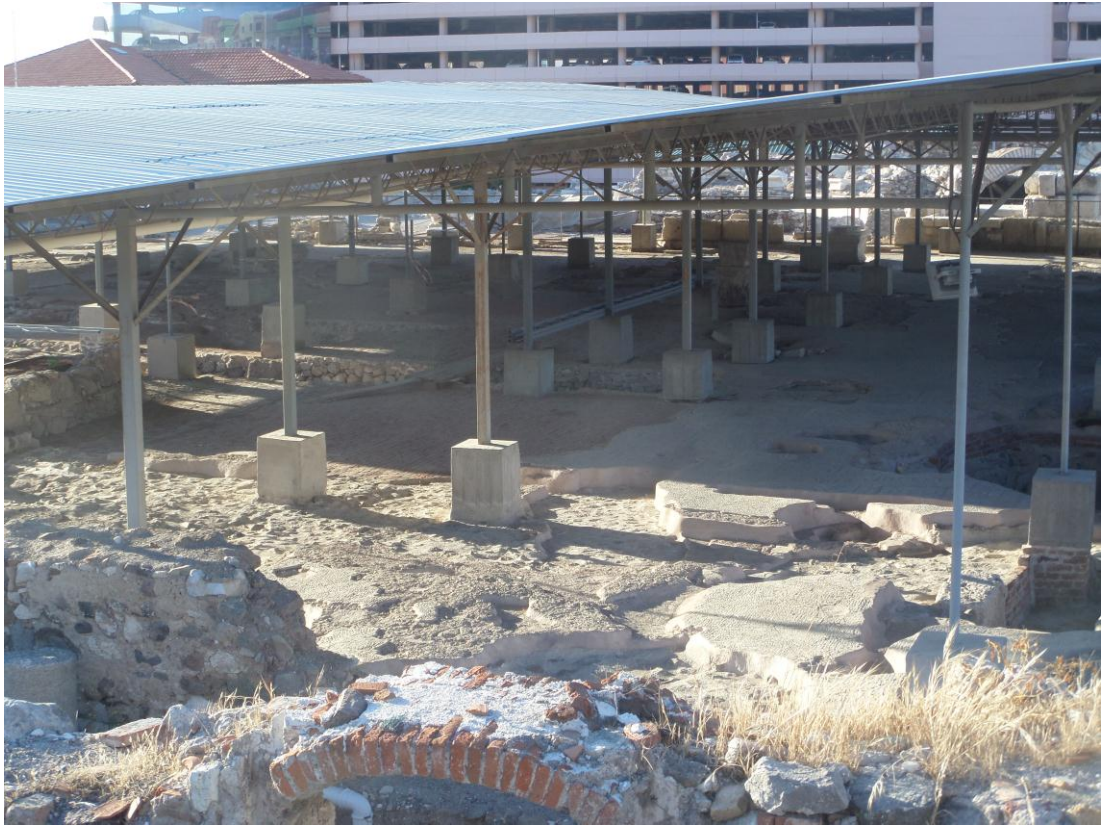
Şekil 4.9 Mozaikli alanın günümüzdeki durumu (Şebnem Köksal Arşivi)

Koruma altına alınması gerekli diğer yapılar, özellikle alanı oluşturan ana yapılar içerisinde tanımlanabilecek olan, mozaikli yapı ve bouleuterion yapısıdır. Mozaikli alan, yapı duvarlarının büyük ölçüde kayba uğradığı, ancak alanı sınırlayan çizginin belirlenebildiği bir durumdadır. Alan içinde ortaya çıkarılmış olan ve iki ayrı dönemin üst üste görülebildiği mozaik döşeme kaplamasının, devam eden konservasyon çalışmalarının tamamlanması ve üst örtüyle koruma altına alınması yapının ileri zamanlarda da korunabilmesini sağlayacaktır. Yapı çevresindeki duvarların sağlamlaştırılarak, üst örtü strüktürünün kurulacağı alanlarda tamamlama çalışmaları yapılması için bir proje hazırlanması sayesinde uygulanabilir olacaktır. Bouleuterion yapısı ise, yalnızca bodrum kat temel duvarları ile geçiş alanlarının korunduğu kayıp halde bir yapıdır. Burada varolan duvarların sağlamlaştırılması faaliyetlerinin yanı sıra, alanda konumlandırılacak yönlendirme elemanları ile canlandırılması mümkün olmaktadır.
