**İZMİR SMYRNA AGORASINDA GEZİ**  
**GÜZERGAHININ PLANLANMASI, MOZAİKLİ**  
**ALAN ÜZERİNE KORUMA ÇATISI ÖNERİSİ**

**Dokuz Eylül Üniversitesi Fen Bilimleri Enstitüsü  
Yüksek Lisans Tezi  
Mimarlık Anabilim Dalı, Restorasyon Programı**

üst ölçekte yerleşim çalışması yapılmıştır. Detaylı çalışma alanı, Mozaikli Alan olarak belirlenmiş ve bu mimari öge üzerinde konumlandırılacak koruma çatısı için detaylı bir proje üretilmiştir.

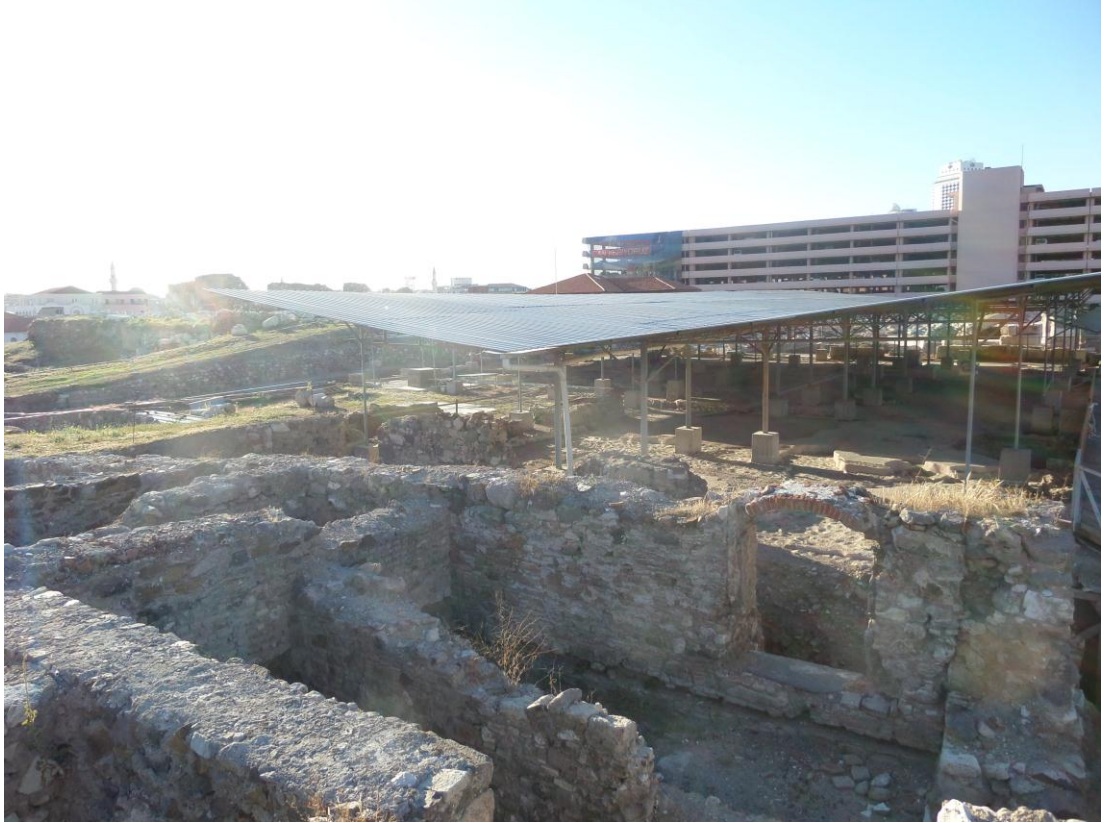
Şekil 4.11 Mozaikli alan üzerinde konumlandırılmış geçici koruma çatısı (Şebnem Köksal Arşivi)

Smyrna Agorası'nda koruma altına alınması gerekli yapılardan özellikle mozaikli yapı ve bazilika yapısının üzerinde üst örtü konumlandırılması barındırdıkları hassas detaylı öğeler bakımından gerekmektedir.

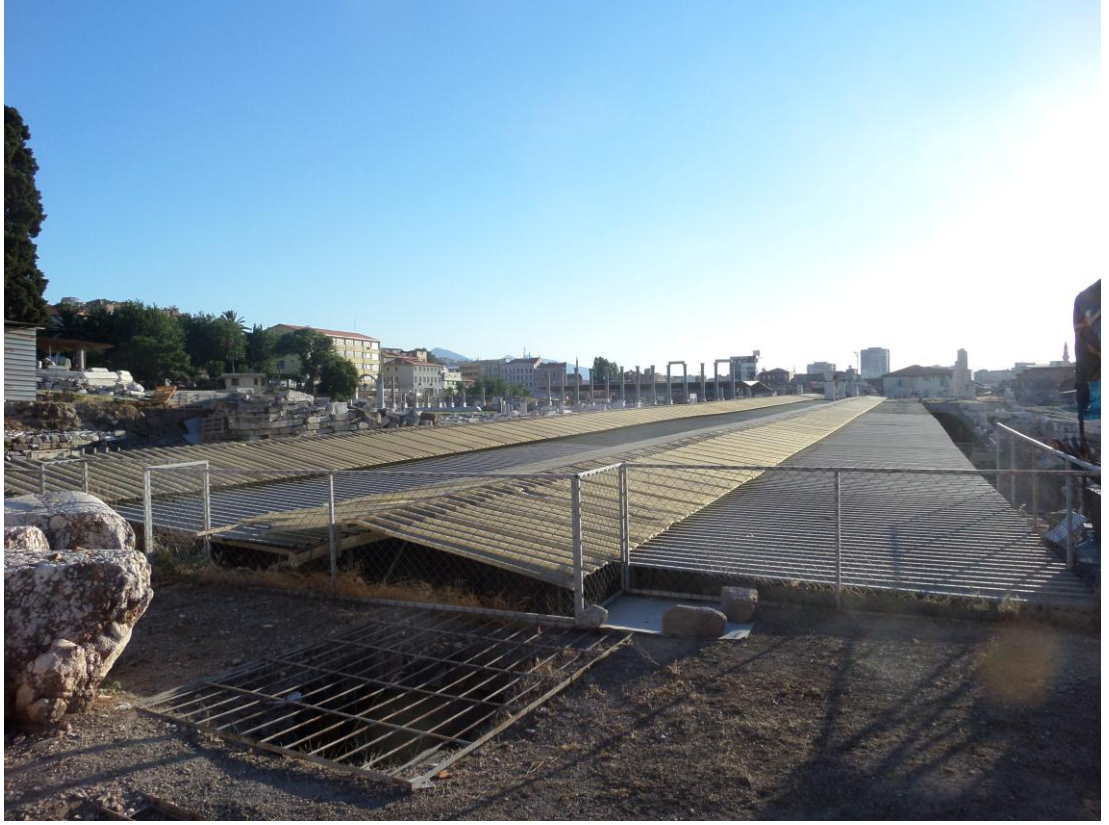
Şekil 4.12 Bazilika yapısı üzerinde konumlandırılmış koruma çatısı (Şebnem Köksal Arşivi)

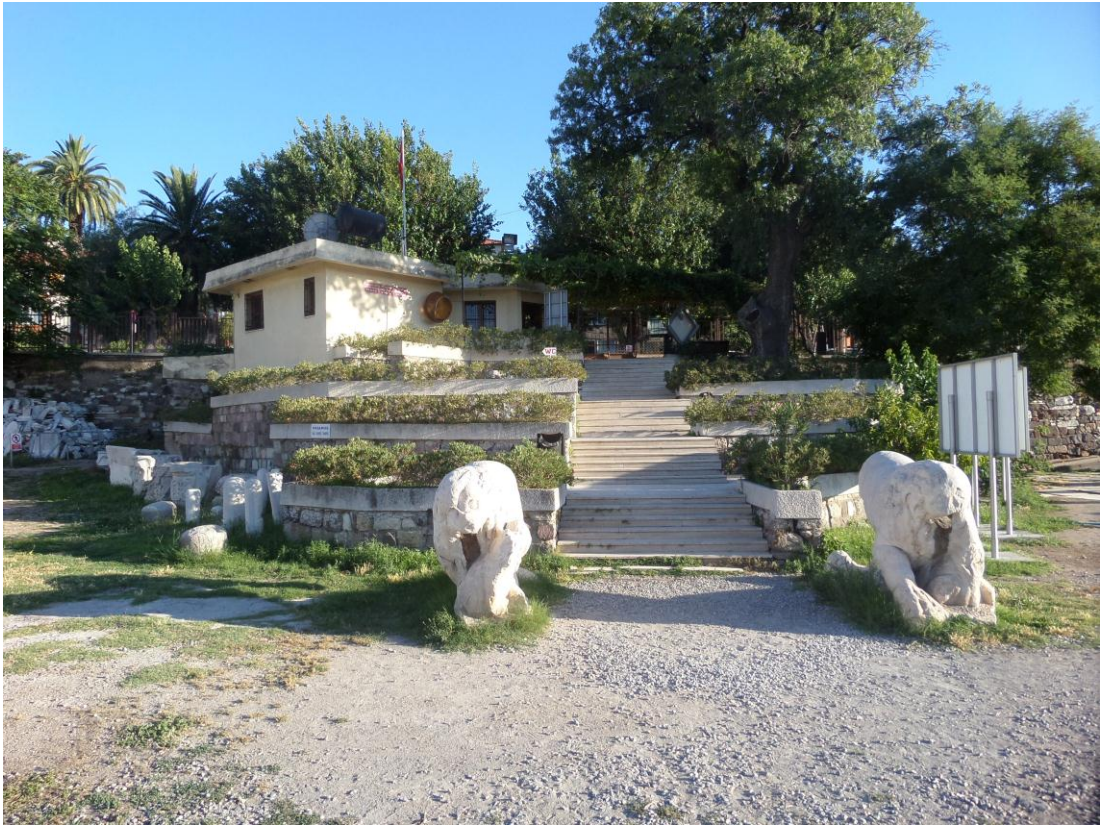
Şekil 4.14 Smyrna Agorası'na giriş, bilet gişesi ve merdivenler (Şebnem Köksal Arşivi)

Ziyaretçileri girişte bilet gişesi karşılamaktadır. Dörtgen formu betonarme yapının önünde bir bekleme alanı bulunmaktadır. Girişle bağlantılı merdivenler direkt olarak agora meydanına ulaştırmaktadır. Merdivenle ulaşımında engelli kişiler için çözüm bulunmadığı görülmektedir.

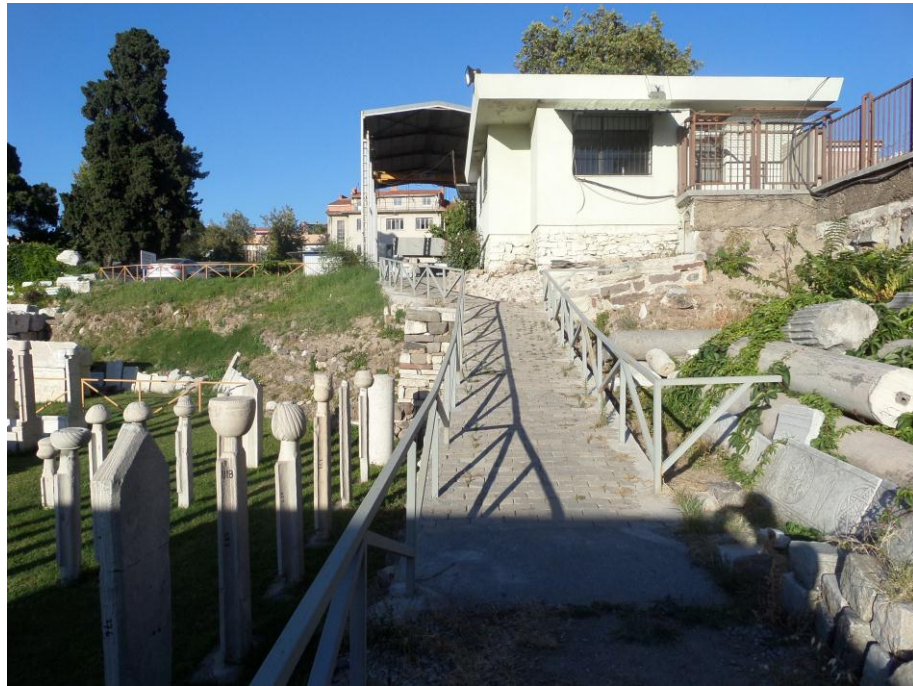
Şekil 4.15 Smyrna Agorası'nda engelli kişiler için yapılmış rampa (Şebnem Köksal Arşivi)

Smyrna Agora Antik Kenti ziyarete açık alanlarında engelli kişiler için yapılmış bir rampa haricinde herhangi bir çözüm bulunmadığı tespit edilmiştir. Özellikle alana ulaşım ve düşük kottaki gezi alanlarına merdivenle ulaşım, zeminde düzeltilmiş bir gezi platformunun bulunmaması ve mevcut pano yüksekliklerinin, tekerlekli sandalyede oturan bir kişi için okunmaya elverişsiz oluşu gibi faktörlerin bu kişiler için geziyi zorlaştırdığı ve hatta imkansız hale getirdiği görülmüştür.

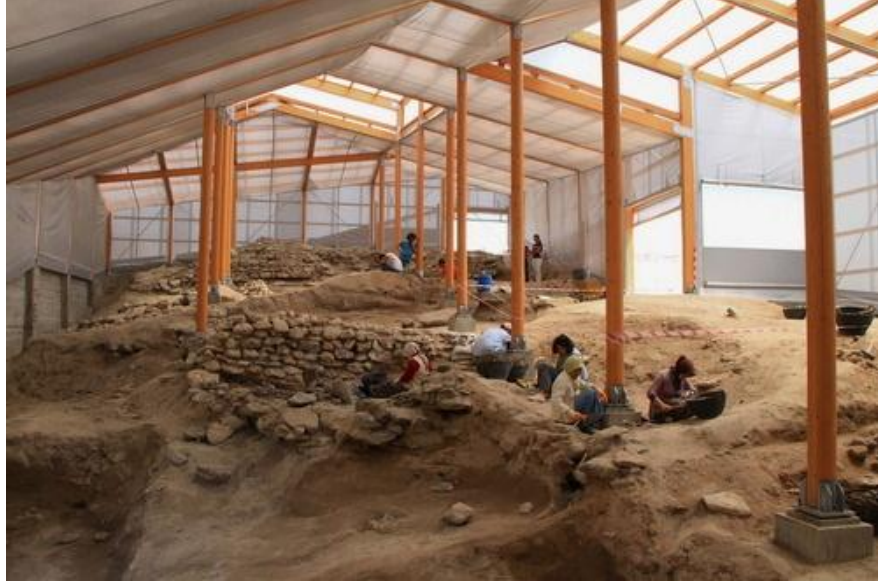
Şekil 5.1 Aşıklıhöyük koruma çatısı (<http://www.asiklihoyuk.org>, b.t).

Koruma çatılarının uygulama alanlarında, araziyle uyumlu, özgün dokudan ayırt edilebilen ancak alan algısını baskılamayacak şekilde kurgulanması arkeolojik mirasa saygılı bir oluşumdur. Aşıklıhöyük örneğinde görüldüğü üzere, koruganın strüktürü özgün mekan bölünmelerine uygun olarak tasarlanmıştır (Özbaşaran, Duru, Teksöz ve Omacan,2010).

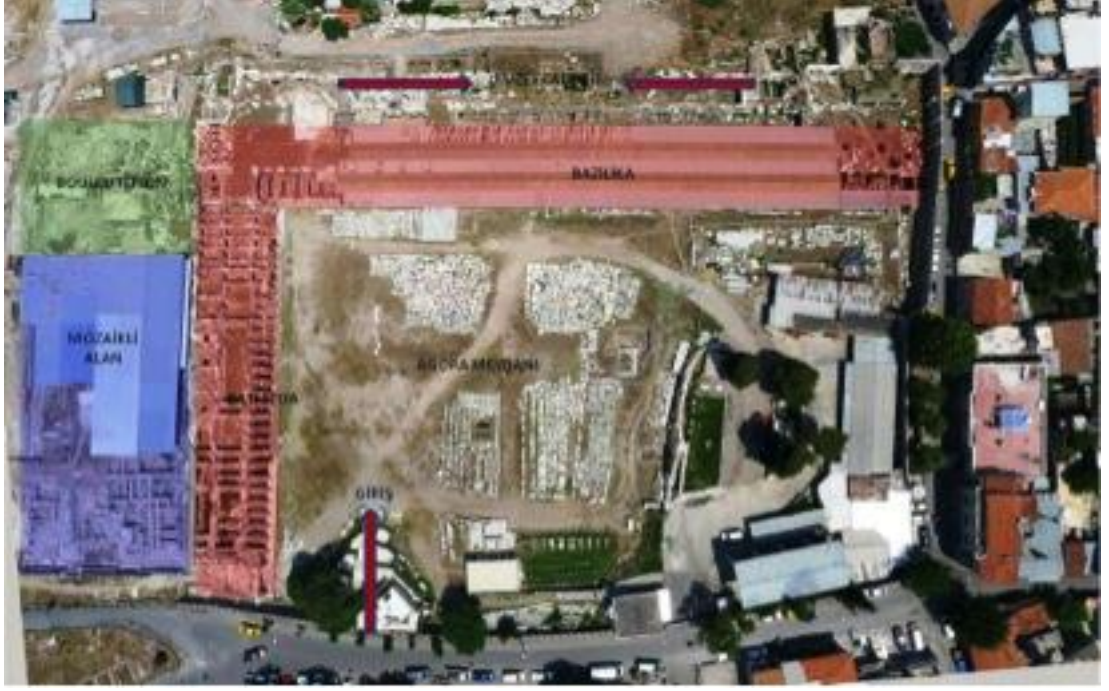
Şekil 5.4 Smyrna Agorası'nda mimari öğeler ve mozaikli alanın konumu (Kazı başkanlığı arşivi, b.t).

- Agora avlu alanını tanımlayan yapılardan batı stoanın da batısında bulunan, mozaikli alan olarak tanımlanan yapının koruma altına alınması gerekliliği tespit edilmiştir. İçinde bulunan iki dönem mozaik döşemenin restorasyon çalışmaları devam etmekte olup, bu çalışmalar için kullanılan kum, hidrolik kireç ve tuğla tozundan oluşan harcın yanı sıra çatlak oluşumlarına AC33 primal uygulanmaktadır. Bu sayede mozaikli döşeme koruma altına alınmış olmakla birlikte, iklim koşullarından da korumak gerektiği için yapı üzerinde bir koruma çatısı konumlandırılmasının gerekli olduğu tespit edilmiştir.

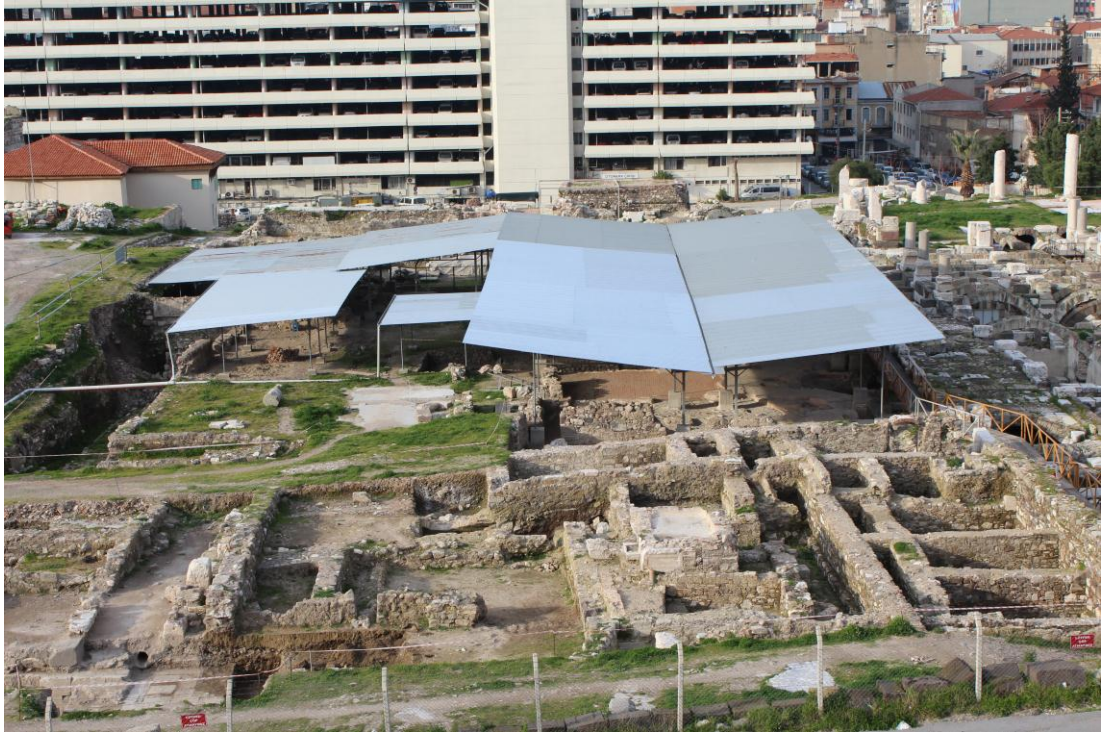
Şekil 5.5 Mozaikli alanda mevcut koruma çatısı (Kazı başkanlığı arşivi, b.t).

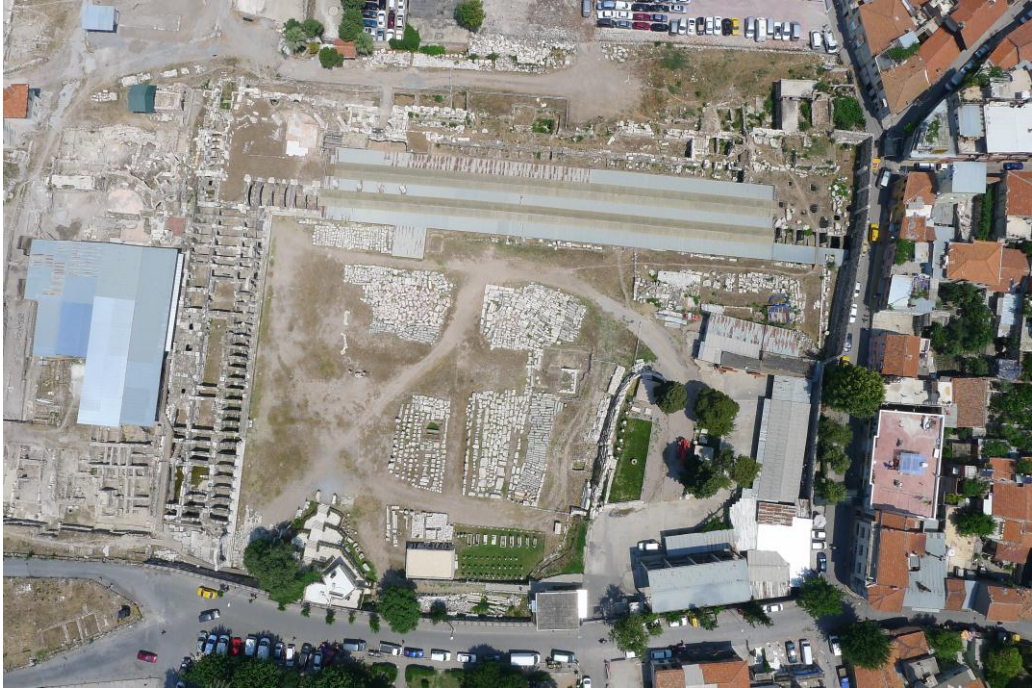
Şekil 5.7 Mevcut koruma çatısı

- Mozaikli alan üzerinde mevcut durumda bulunan çatının, kazı çalışmaları devam ederken yapıldığı ve alanın bütünsel olarak ele alınamamasından kaynaklı olarak eklemelerle yapıldığı anlaşılmaktadır. Bu durum, bu çatının ayakta kalabilmesi için çok fazla dikmeyle alana müdahale etmesi ile sonuçlanmaktadır. Koruma çatısı oluşturulması için bu çalışmada tespit edilen kriterler göz önüne alındığında, alana en az müdahale ile çatıların kurgulanmasının doğru bir yaklaşım olacağı anlaşılmaktadır. Koruma çatısı için çalışma yapılması ve mevcut çatının alandan kaldırılmasının istenmesi, bu sebebe de dayanmaktadır.

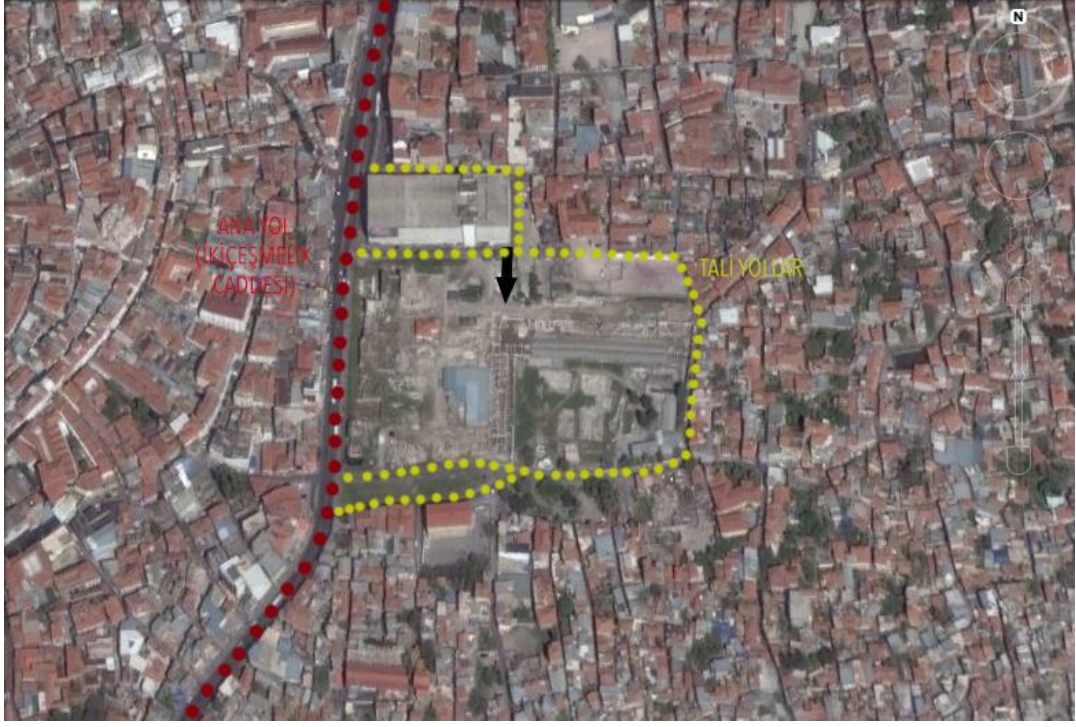
Şekil 6.1 Smyrna Agorası kent içi ulaşım aksları ve giriş yönü önerisi

Arkeolojik alana giriş yönünün yeniden tespit edilmesi ihtiyacı ve gerekliliği, dördüncü bölümde aktarıldığı üzere, otopark yeri sağlanması ve engelli çözümlerinin getirilmesi açısından tespit edilmiştir. Giriş alanının yeniden düzenlenerek kuzey-batı yönünde konumlandırılması, alanın çevre ile bağlantısını etkin olarak sağlayacağı düşünülmektedir.

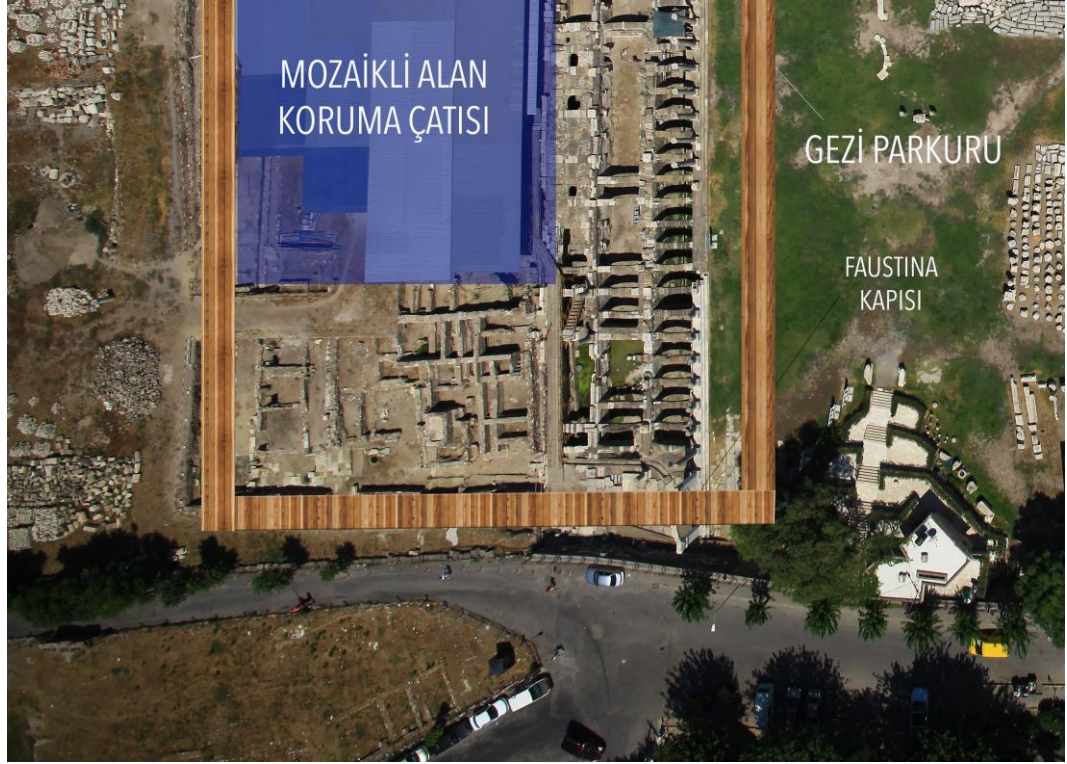
Şekil 6.4 Gezi parkurunun antik dönem aksları üzerinde seyreden konumu ve Faustina Kapısının konumu (Kazı başkanlığı arşivi, b.t).

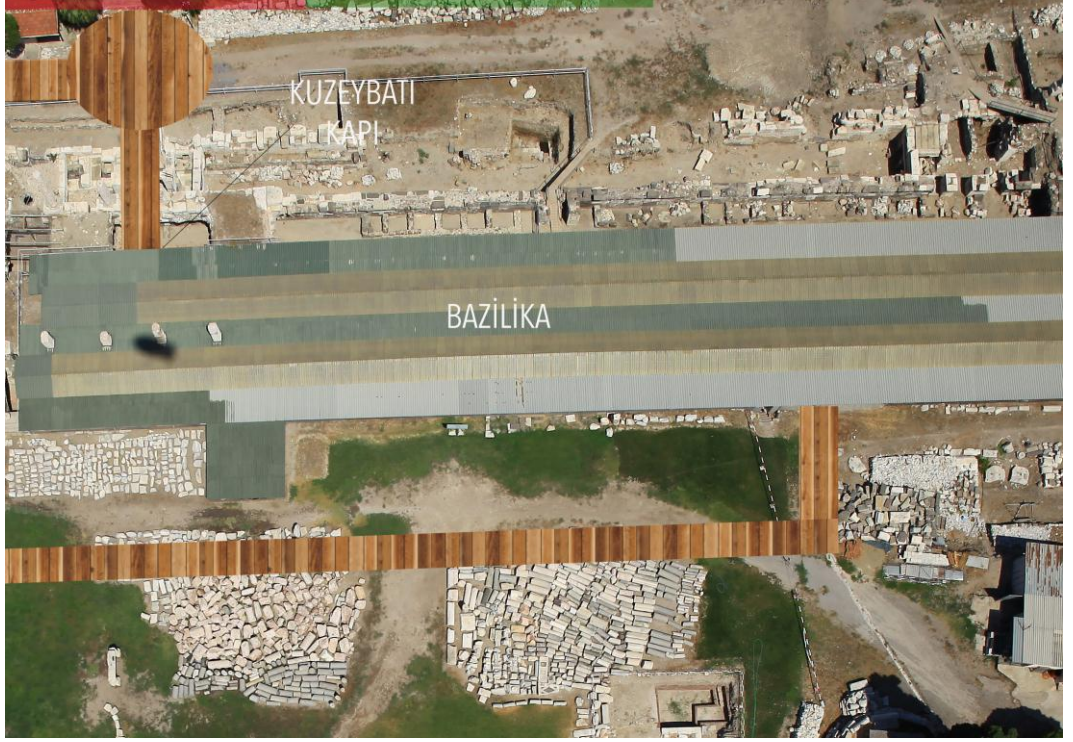
Şekil 6.5 Gezi parkurunun alan dolaşımının sonlanarak bazilika içerisine yönlendirilmesi konumu (Kazı başkanlığı arşivi, b.t).

Bazilika ve batı stoa zemin katlarında devam eden gezi güzergahı, bazilika 4.galeriden kuzey caddeye açılan kuzey-batı ana giriş kapısı ile ilişkilendirilerek kuzey caddeye geçişin sağlanması ve alana ilk giriş yapılan alandan çıkışın sağlanması şeklinde düzenlenmiştir.

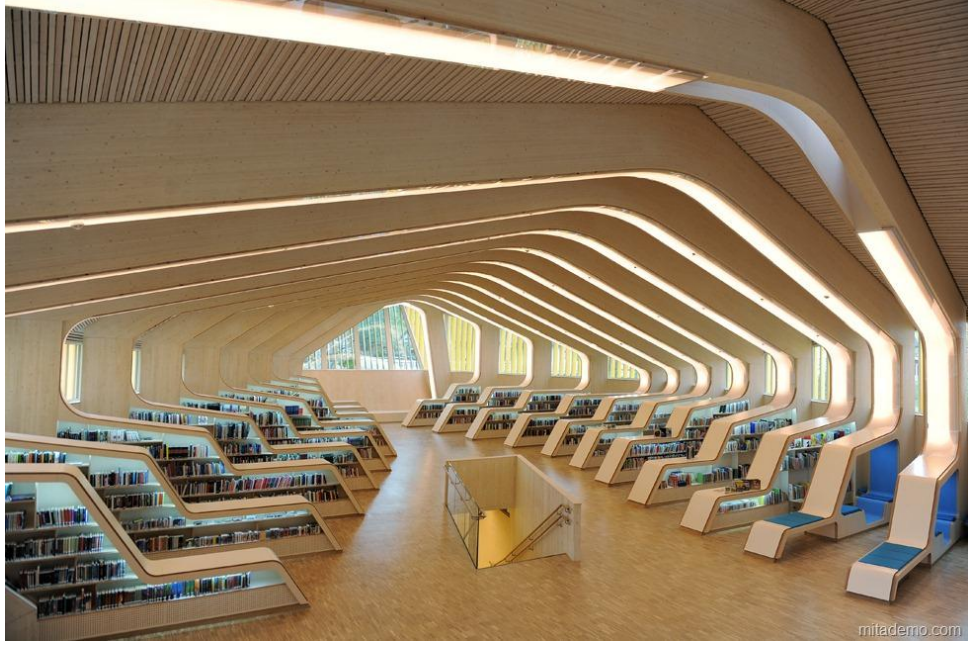
Şekil 6.12 Vennesla Kütüphanesi ahşap lamine malzeme ile oluşturulmuş strüktürü

- İstenilen boyutlarda imalat yapılabilir
  - Farklı stillerde ve formlarda eleman oluşturulabilir
  - Küçük ebatlı ahşap malzemeler kullanılarak istenilen kesitler oluşturulabilir
  - Kavisli olarak imal edilen elemanların yük dağılımına göre, belli bölgelerinin kesitleri arttırılabilir
  - Lamine malzemedan budak, çatlak gibi etkiler uzaklaştırılabilir, organizmaların zarar vermesi engellenir, böceklenme, çürüme olmaz, liflerin birbirine paralel olarak entegre edilmesi, ahşabın çalışmasını engeller.
  - Eğilme yönünde emniyet gerilmesi, masif ahşap malzemeye göre yüksektir. Taşıyıcı elemanlarda küçük kesitler kullanılabilir. (Kahraman, 2010)
- Lamine ahşap malzemelerin, farklı tutkallar ve ahşaplarla kombine edildiğinde basınç, çekme ve eğilme dirençlerine, kendilerini temsil eden masif ahşaplardan daha dayanıklı oldukları çeşitli deneylerle sabitlenmiştir (Perçin, Özbay ve Ordu).

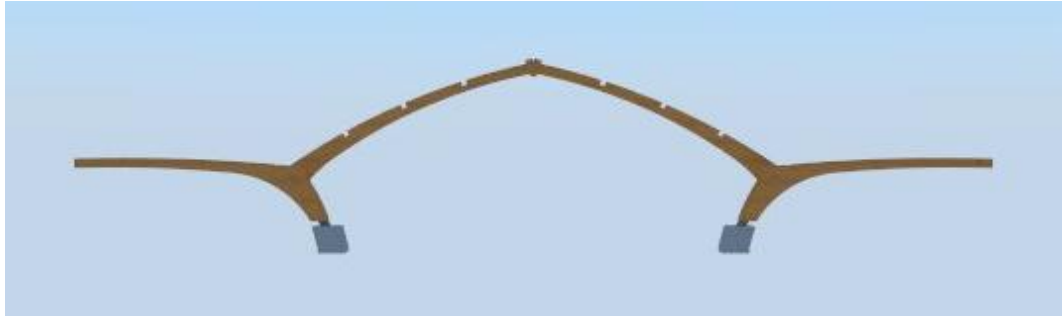
Şekil 6.15 Çatı sistemi modülü

- Çatı formunun, yapının restitüsyon çalışmalarından fikir alınarak, beşik formda yapılmasının uygun olacağı düşünülmektedir. Yapının restitüsyon çalışmalarında, orta alanda bir beşik çatı, ve yan galerilerin üstünde de tek eğimli çatıların bir alt kotta orta alana saplanması şeklinde olduğu düşünülmektedir. Koruma çatısında, modern malzeme ve detay üretilmesiyle eski yapıya adaptasyonunda dönem eki olduğunun belirtilmesi, alan düzenleme çalışmalarına da uygun olmaktadır. Strüktür kurgusunun orta alanda beşik çatı ile tasarlanması, tam üçgen form yerine eğimli olarak kullanılması fikri geliştirilmiştir. Bu form sağlanırken, aynı zamanda gerçekleştirilmeye çalışılan lineer tasarıma da uygun olması gerekliliği düşünülmüştür. Sistem, lineer olarak çoğaltılabilir olarak tasarlandığında, kuzey yönünde bouleterion yapısına, güney yönünde ise mozaikli alanın devamı niteliğindeki alana da tam dolu ya da boşluklu olarak uyum içinde konumlandırılabilceği düşünülmüş ve bu bağlamda tasarlanmıştır.

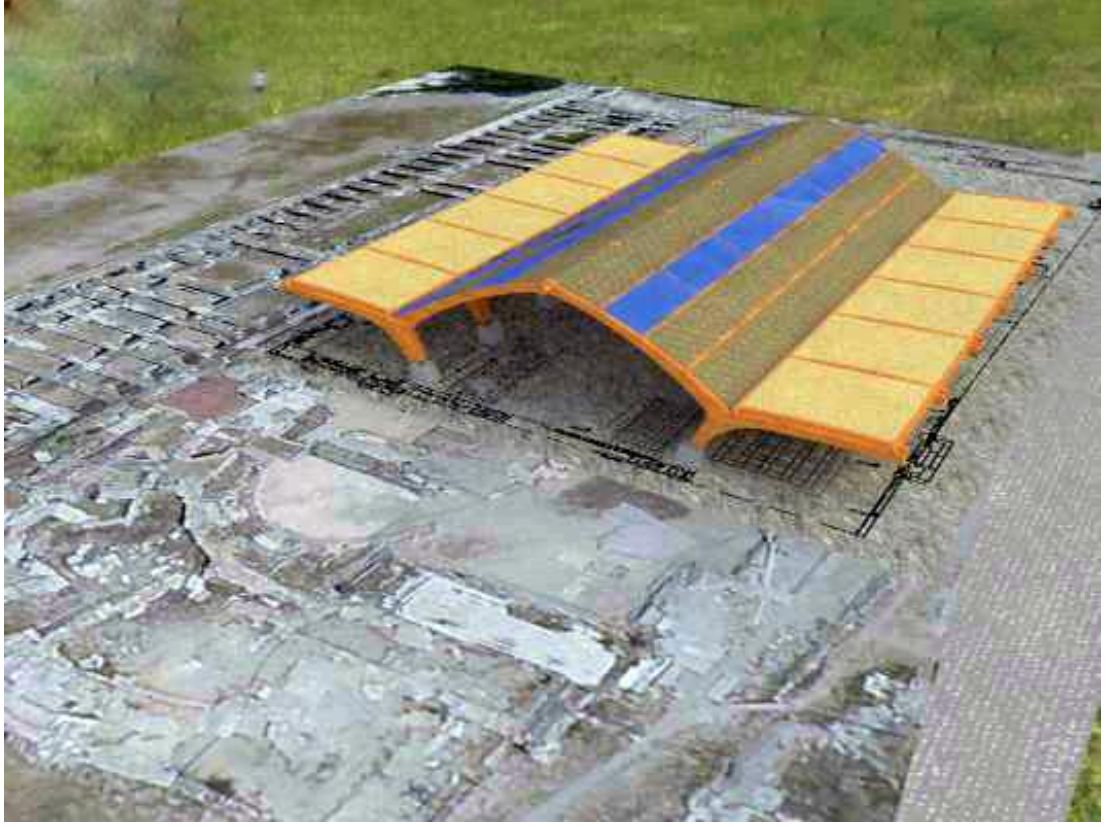
Şekil 6.18 Mozaikli alan koruma çatısı
