**EFES YAMAÇEVLER 2'DE,
1, 2 VE 4 NOLU EVLER ÖRNEĞİNDE
ROMA DÖNEMİ HARÇLARI ARAŞTIRMASI**

Dokuz Eylül Üniversitesi Fen Bilimleri Enstitüsü

Doktora Tezi

INVESTIGATION OF ROMAN MORTARS OBTAINED FROM THE HOUSES NUMBERED 1, 2 AND 4 OF EPHESUS, TERRACE HOUSE 2

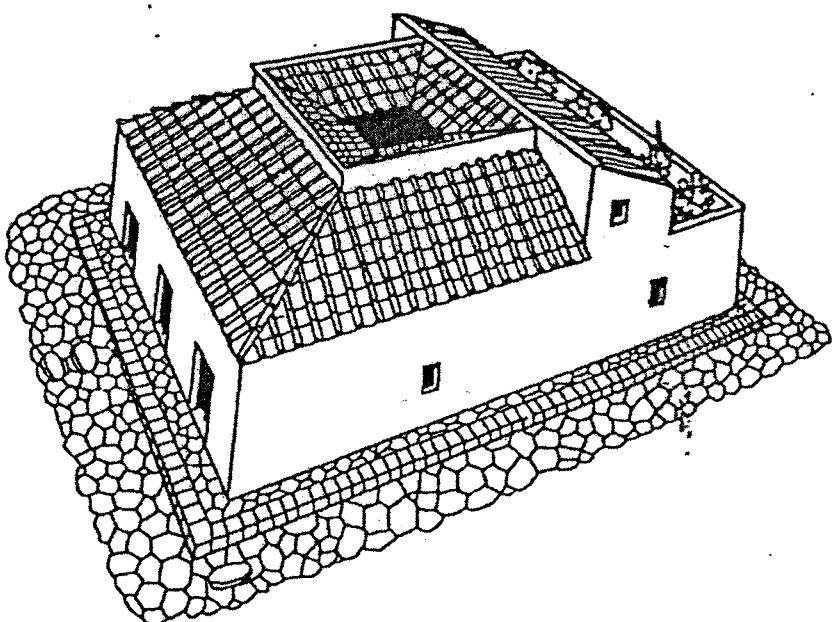
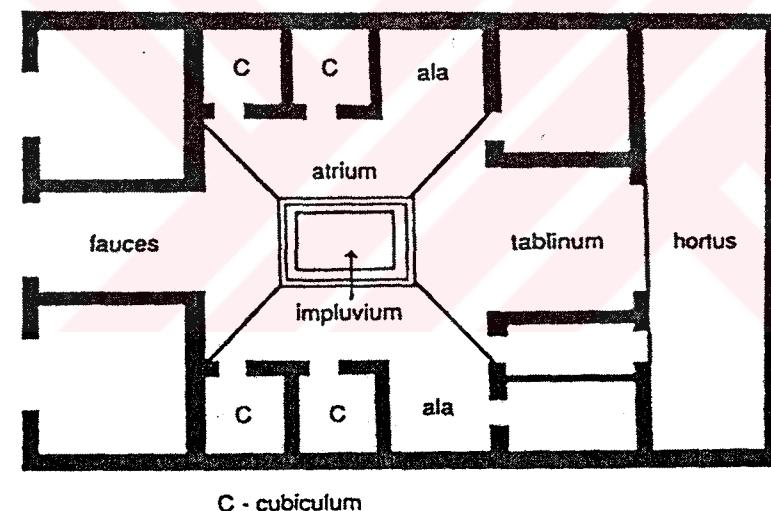
Şekil No: 2.1 Domusların şematik planı ve perspektif çizimi (Özgenel, 2000, s. 107).

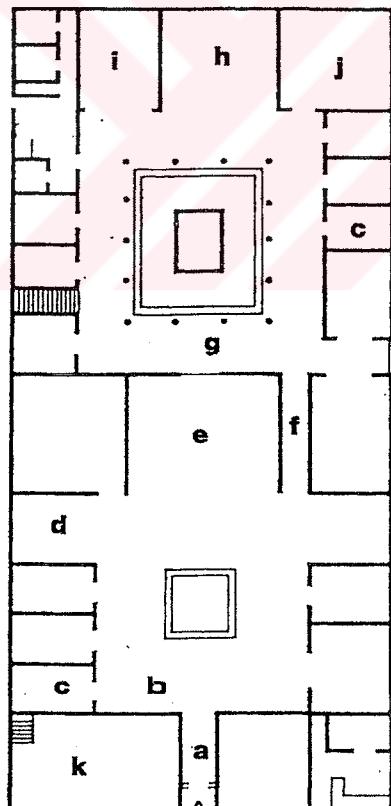
Şekil No: 2.3 Atriumlu ve peristylli bir domusun şematik planı (Özgenel, 2000).

(a. vestibulum/ fauces, b. atrium, c. cubiculum, d. alae, e. tablinum, f. andron, g. peristyl,
h..i. j. triclinium/ oecus, k. taberna)

Roma Dönemi atriumlu evleri ve Hellenistik Dönem peristylinin birlikte kullanılması ile, atriumlu ve peristylli ev plan tipleri doğmuştur (Şekil No: 2.3). Bu tarz konutlara örnek olarak Pompeii'de Faun Evi verilebilir (Şekil No: 2.4) (Brothers, 1996; McKay, 1975).

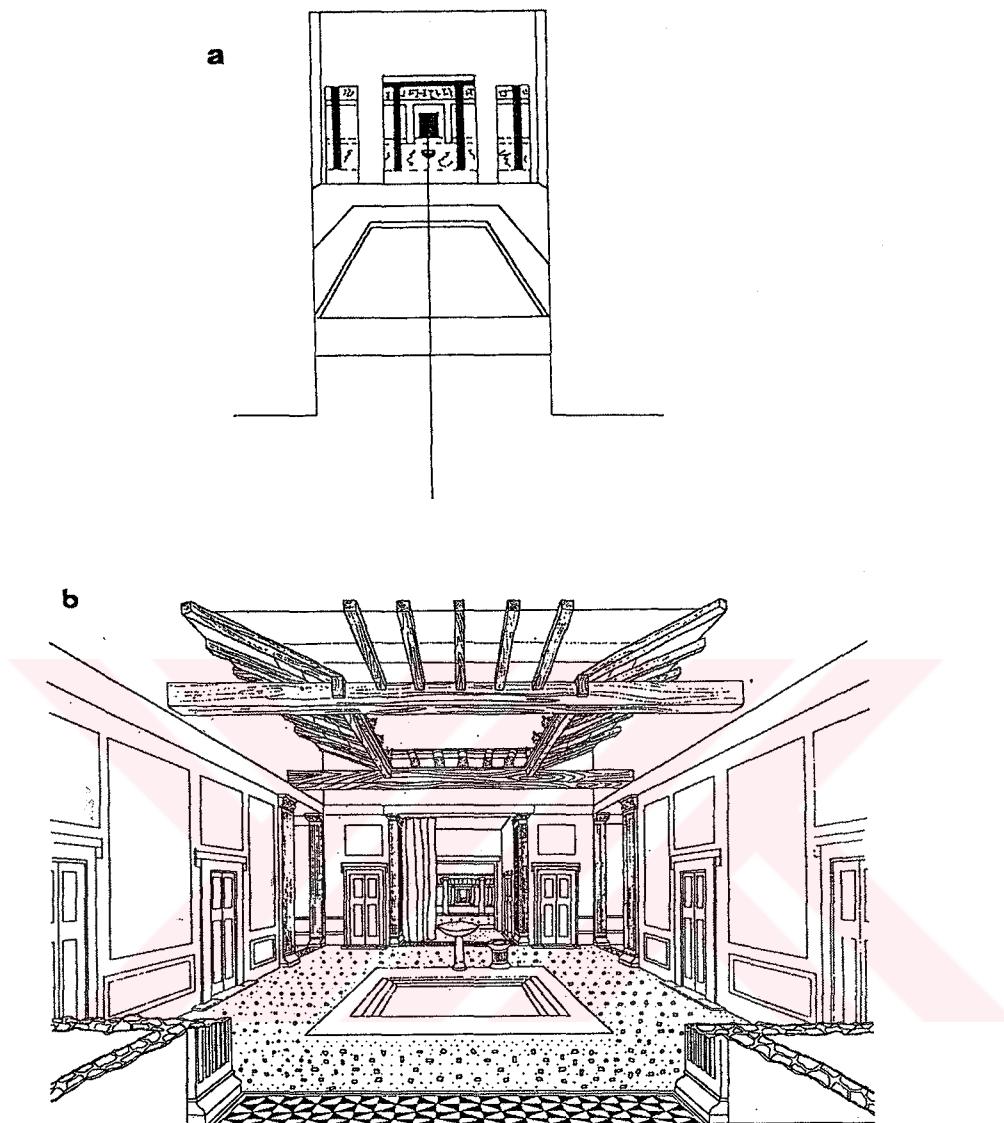
Şekil No: 2.7 Domuslarda fauces, atrium ve tablinum aksı (Özgenel, 2000, s. 149).

Roma Dönemi konutlarında fauces, atrium ve tablinumun aynı aks üzerinde tasarlanmasına özen gösterilmiştir (Şekil No: 2.7). Vitruvius ve diğer yazarlar, fauces, atrium ve tablinum aksının öneminden, olasılıkla bu tasarım tarzının zaten bütün evlerde aranan bir özellik olması nedeniyle, sözetmemişlerdir (Clarke, 1991). Faucesten geçen kişinin gözü doğal olarak, tablinumu ve geride kalan bahçeyi veya peristylli avluyu algılamaktadır (Brothers, 1996; Clarke, 1991). Faucesin bitiminde ulaşılan genişliği, yüksekliği ve tasarım öğeleri ile atrium, compluviumdan aldığı ışık hüzmesi ile impluvium son derece çarpıcı ve etkileyici tarzda planlanmışlardır. Bütün bunlar olasılıkla ev sahibinin kamuya yönelik yüzünü göstermesi için gereken atmosferi yaratmaka yararlı olmaktadır (Brothers, 1996).

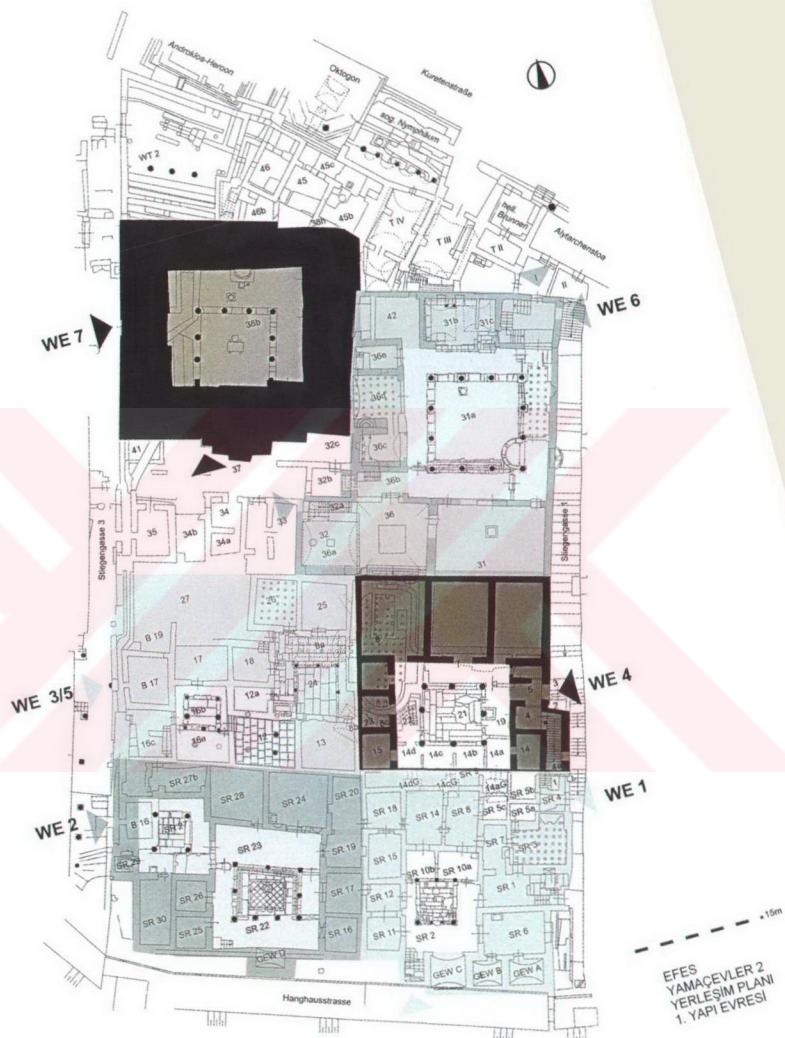
Şekil No: 2.11 Yamaçevler 2 konut adasının yerleşim planı (Adenstedt, 2005).

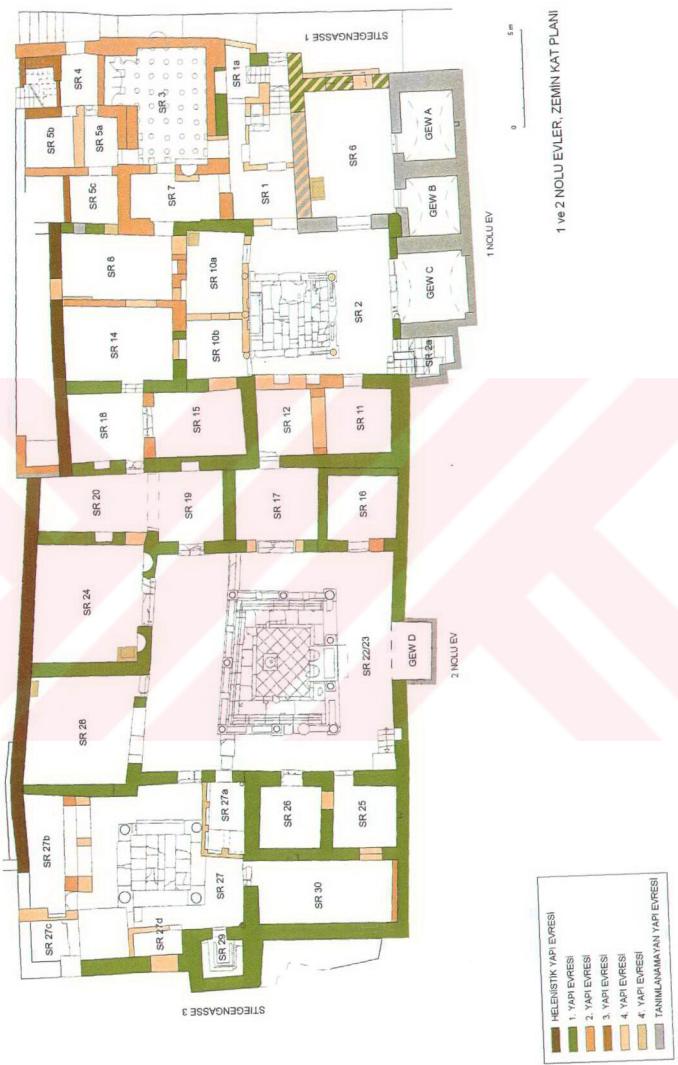
Şekil No: 2.17 1 ve 2 nolu evlerin zemin kat planı (yapı evreleri) (Adenstedt, 2005).

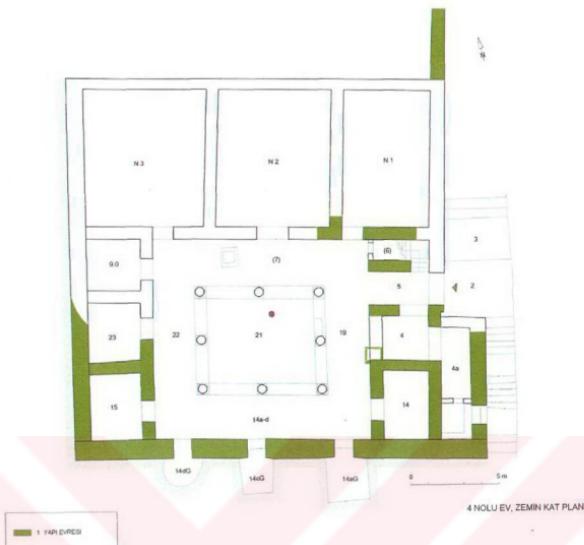
Şekil No: 2.26 4 nolu ev, zemin kat planı (1. yapı evresi) (Adenstedt, 2005).

4 nolu ev, peristylli bir avlu ve çevresinde tasarlanmış mekanlardan oluşturulmuştur (Şekil No: 2.26). Giriş, yapı adasının doğu yönündeki merdivenli yoldan (STG1) verilmiştir. Avlunun (21) planının 1. yapı evresindeki durumu, avlu duvarları ve üç taraftaki stylobat izlerinden yararlanılarak anlaşılmaktadır. Kuzey yönünde üç odanın yer aldığı belirlenmiştir. Avlunun batısında yer alan oda (23), bu evrenin tek duvar dekorasyonu kalıntısı bulunan odası olup, beyaz yüzeyle, alçı benzeri kalın bir siva tabakası ile kaplanmıştır. Konut biriminde büyük kuzey odalarının dışında, batı odaları da ana mekan olarak kullanılmıştır. (1. yapı evresinin Geç Augustus Dönemine tarihlendirilmesi, 6 ve 7 nolu mekanlarda bulunan keramiklerin değerlendirilmesiyle kesinleştirilebilmiştir. Buna göre 4 nolu ev, Yamaçevler 2'nin diğer konut birimleri ile aynı zamanda M.S. 1. yüzyılın ikinci on yılı içinde inşa edilmiştir.)

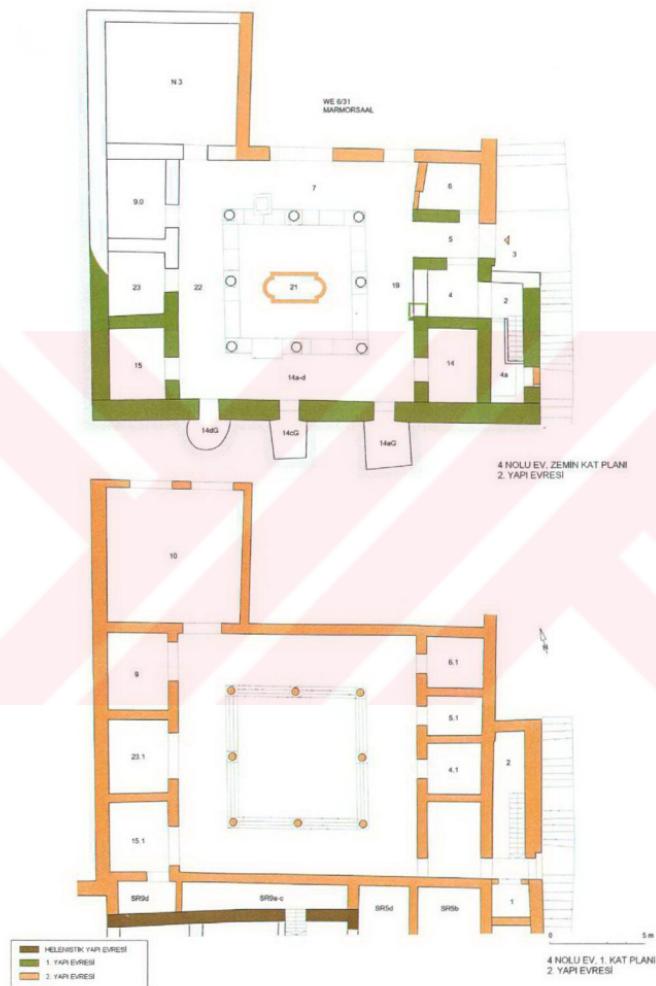
Şekil No: 2.27a, 2.27b 4 nolu ev, zemin ve 1. kat planları (2. yapı evresi) (Adenstedt, 2005).

6 nolu evin genişlemesi sonucunda, 4 nolu evin kuzey mekanlarından doğuda yer alan iki tanesi yıkılmış, sadece kuzeybatıdaki oda (N3) korunmuştur (Şekil No: 2.27a, 2.27b). Avluya (21) ideal oranlı kare biçimini verilmiştir. Hemen hemen tamamı mermer kaplamalı avlunun merkezine, sanatsal açıdan dikkat çekici nitelikte, bir zeminnymphaeum'u yapılmıştır. Dört taraklı peristylli galerileri, her cephede üst bölgülerde mitolojik sahneler içeren, kırmızı zeminli duvar resimleri (Sokrates, Urania) ile süslenmiştir. Batı mekanları kesme taş görüntüsünde biçimlendirilmiş, alçı kabartmalarla bezenmiştir. Aynı zamanda, kaybedilen alanı dengelemek için alt katın planı ile uyumlu bir üst kat inşa edilmiştir. Alt ve üst katların duvar resimlerinde misafirperverlikle ilgili çok sayıda epigram bulunmuştur. 4 nolu evin duvarlarındaki graffitilerin, mimari biçim ve yüksek kalitedeki resimlerin ortaya koyduğu gibi, evin ve peristylli avlunun işlevinin, alt ve üst katta toplantı/ davet ve misafirlerin ağırlanmasına yönelik olduğu anlaşılmaktadır.

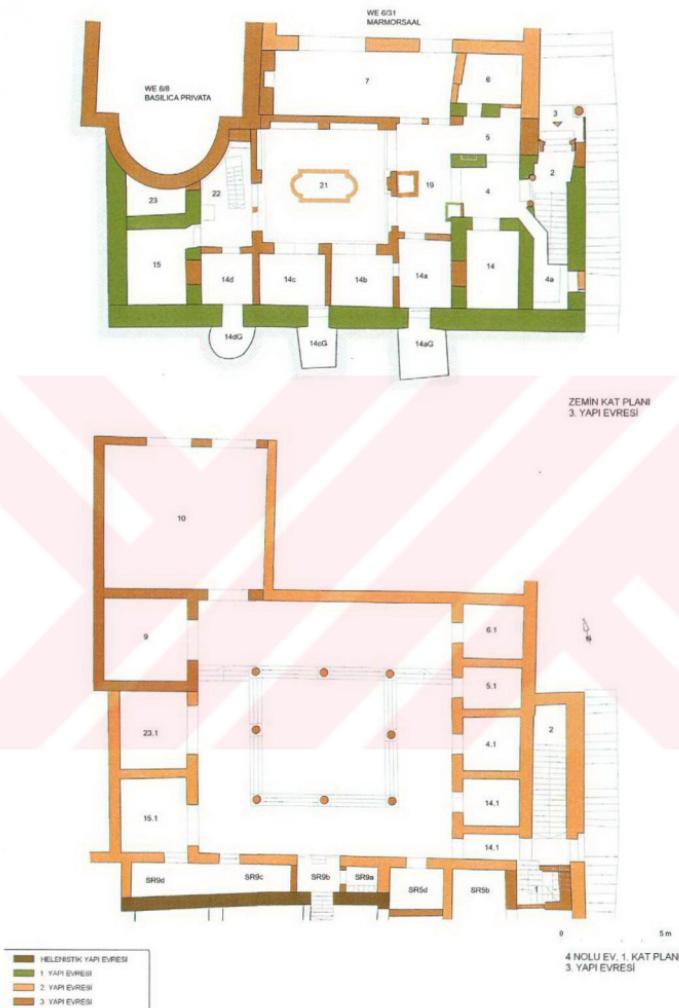
Şekil No: 2.29a, 2.29b 4 nolu ev, zemin ve 1. kat planları (3. yapı evresi) (Adenstedt, 2005).

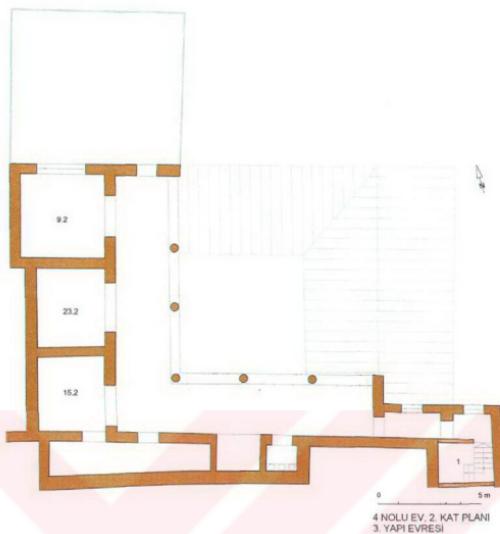
Şekil No: 2.29c 4 nolu ev, 2. kat planı (3. yapı evresi) (Adenstedt, 2005).

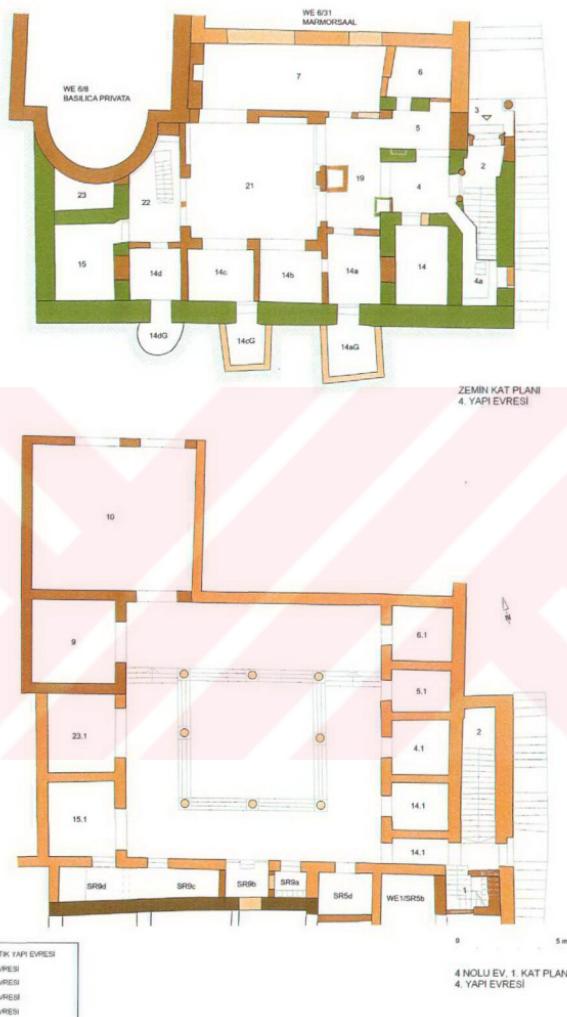
Şekil No: 2.33a, 2.33b 4 nolu ev, zemin ve 1. kat planları (4. yapı evresi) (Adenstedt, 2005).

Yapılan değişiklikler avlunun (21) kuzeyindeki odanın (7), 6 nolu evin mermer salonuna açılan pencerelerinin kapatılması ile sınırlıdır (Şekil No: 2.33a, 2.33b). Dekorasyon yönünden ise hemen hemen duvarların tamamı yeniden dekore edilmiştir. Avlu ve (15) nolu odaya mermer taklidi resimler yapılmıştır. İşlevi servis ve büfe olan odanın (22) duvarları beyaz zemin üzerine avlanma sahneleri resimleri ile süslenmiştir. Zemin katta biklinien (14b ve 14c), avlu (21), müzülü oda (7) ve (15- 22) nolu odalar resepsiyon amaçlı kullanılmıştır. Duvarları çiçek resimli oda (14d) davetler için kullanılmıştır. Duvarlara işlenen graffiti'ler, hayır duaları, yemek davetlerine ilişkin bilgileri içermektedir. Üst katta ara terasın güneybatı mekanına (SR9d) büyük bir ocak inşa edilmiştir (Şekil No: 2.33b). Bu ocak, tören odası, değişik sayıdaki triclinium ve cubiculum ile davetlere yönelik mekan anlayışının ağırlıkta olduğu evin, mekan programı ile yakından ilişkilidir. 1 nolu evle bağlantı sağlanan geçiş bu yapı evresinde kapatılmış ve önüne bir nymphaeum yerleştirilmiştir.

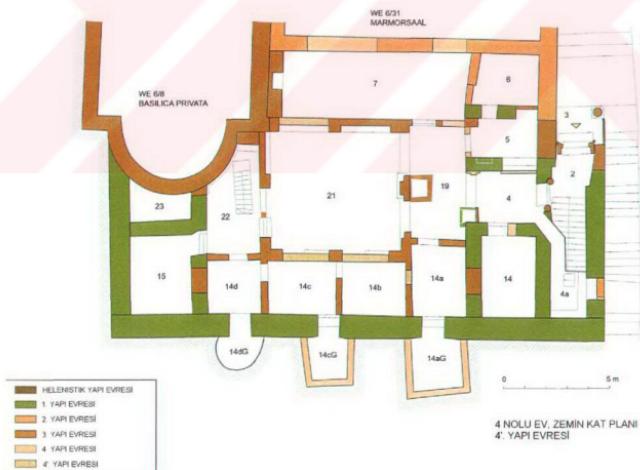
Şekil No: 2.34 4 nolu ev, zemin kat planı (4'. yapı evresi) (Adenstedt, 2005).

Bu evrede avluya (21) açılan odalar (14b, 14c ve 7) ve avlu arasına duvar örtülerek, avlu ile bağlantıları kesilmiştir (Şekil No: 2.34). Böylece toplantı ve davetlere yönelik alan büyük ölçüde daraltılmıştır. Zemin kat, en son kullanım evresinde de herşeye karşı toplantı ve davet alanı olarak kullanılmaya devam etmiştir. Mekanları avludan ayıran yeni duvar yüzeyleri mermer taklıdı resimlerle dekore edilmiştir. Bu resimlerde refah ve saadet dilekleri dışında, Roma methiyeciliği de yer almıştır. Davetler için avlu dışında (7, 15, 22) nolu odalar da kullanılmaya devam edilmiştir. Kazı sırasında bulunan objelerin envanteri (14, 14a, 14aG ve 14cG) nolu odaların, depo ve servis amaçlı mekanlar olarak kullanıldığı göstermektedir. Mutfak ve fırına sahip olan zemin katın, kalabalık ve ihtişamlı yemek davetlerinin verilmesinde büyük öneme sahip olduğu anlaşılmaktadır.

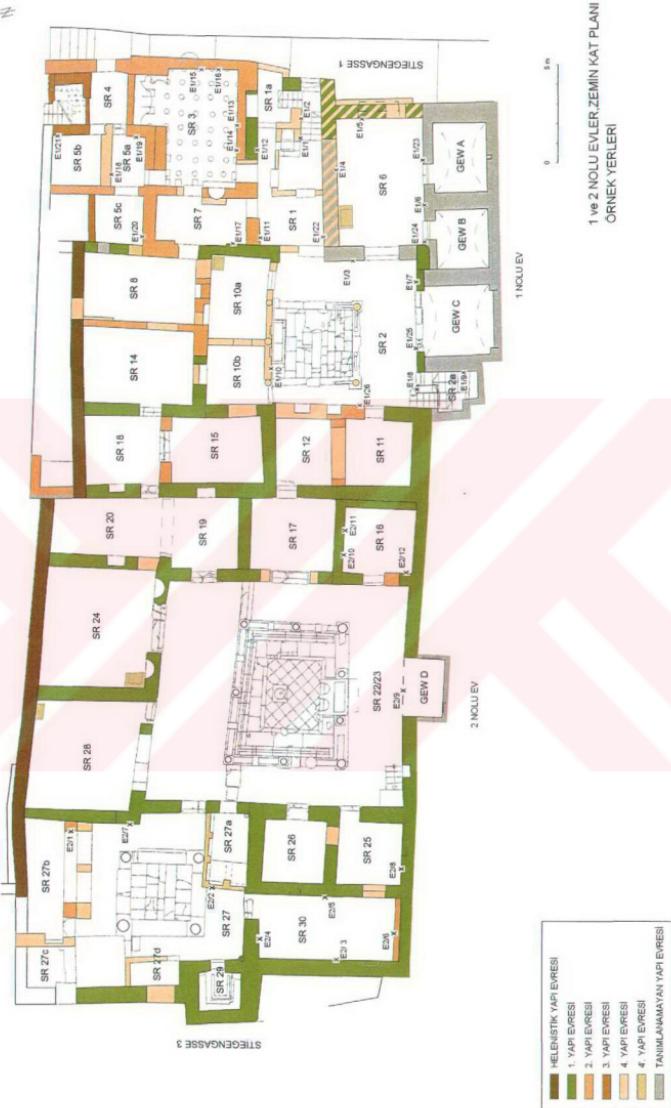
Şekil No: 3.1 1 ve 2 nolu evlerde örnek yerleri

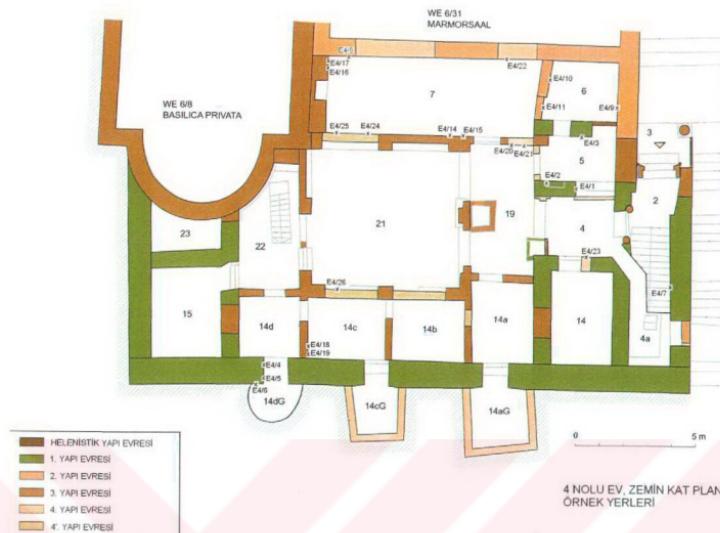
Şekil No: 3.2a 4 nolu ev zemin katta örnek yerleri

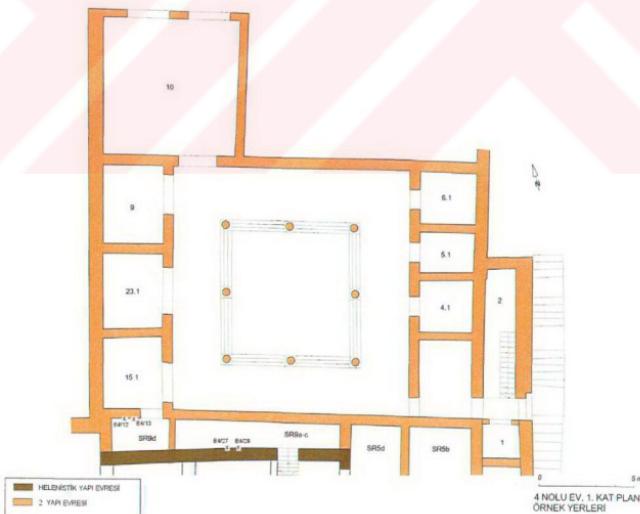
Şekil No: 3.2b 4 nolu ev 1. katta örnek yerleri

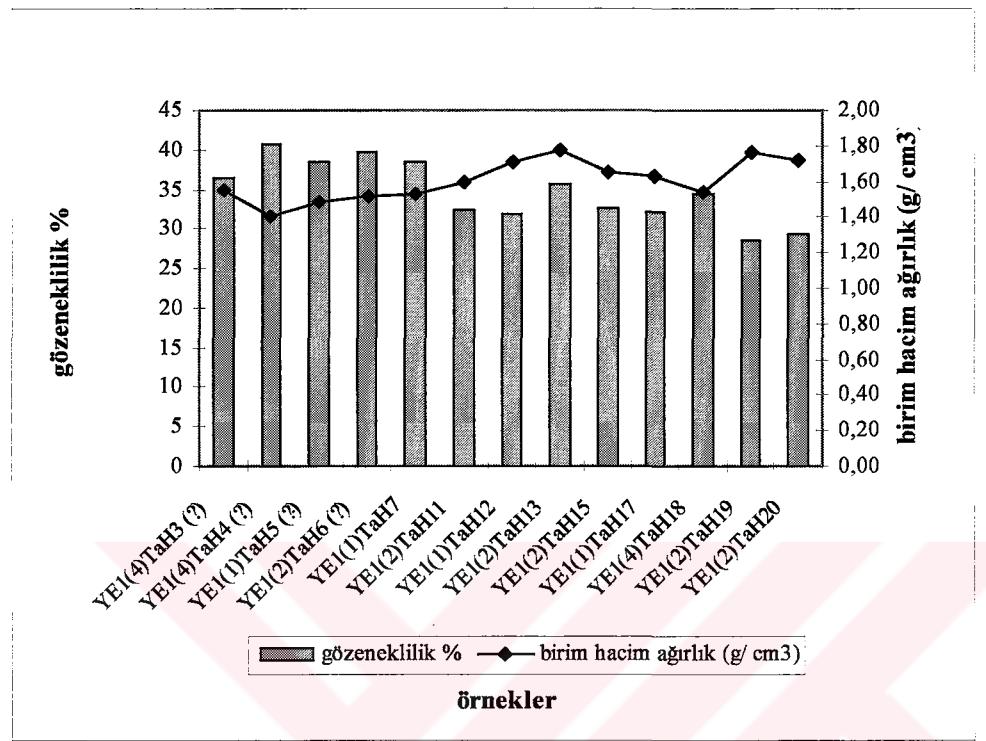
Şekil No: 4.1 (1) nolu evin taş duvar harçlarının birim hacim ağırlığı ve gözenekliliği

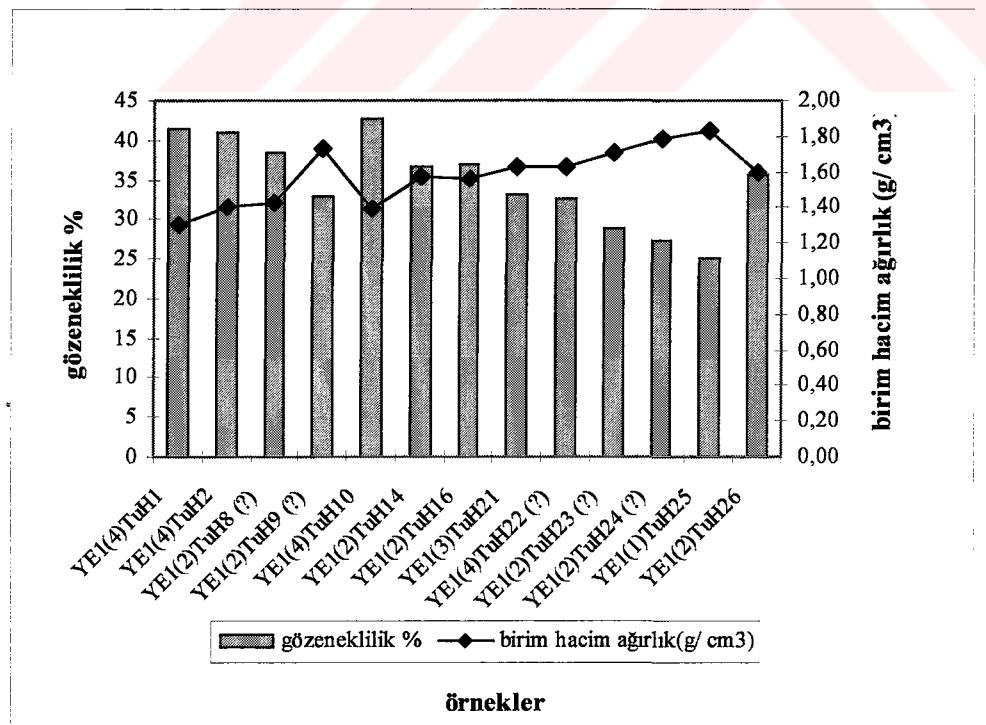
Şekil No: 4.2 (1) nolu evin tuğla duvar harçlarının birim hacim ağırlığı ve gözenekliliği

gözenekliliği ise % 24,97- % 42,73 arasında değişmekte olup, ortalama değer % 32,59 olarak bulunmuştur (Şekil No: 4.2; Ek: 1, Tablo No: 2).

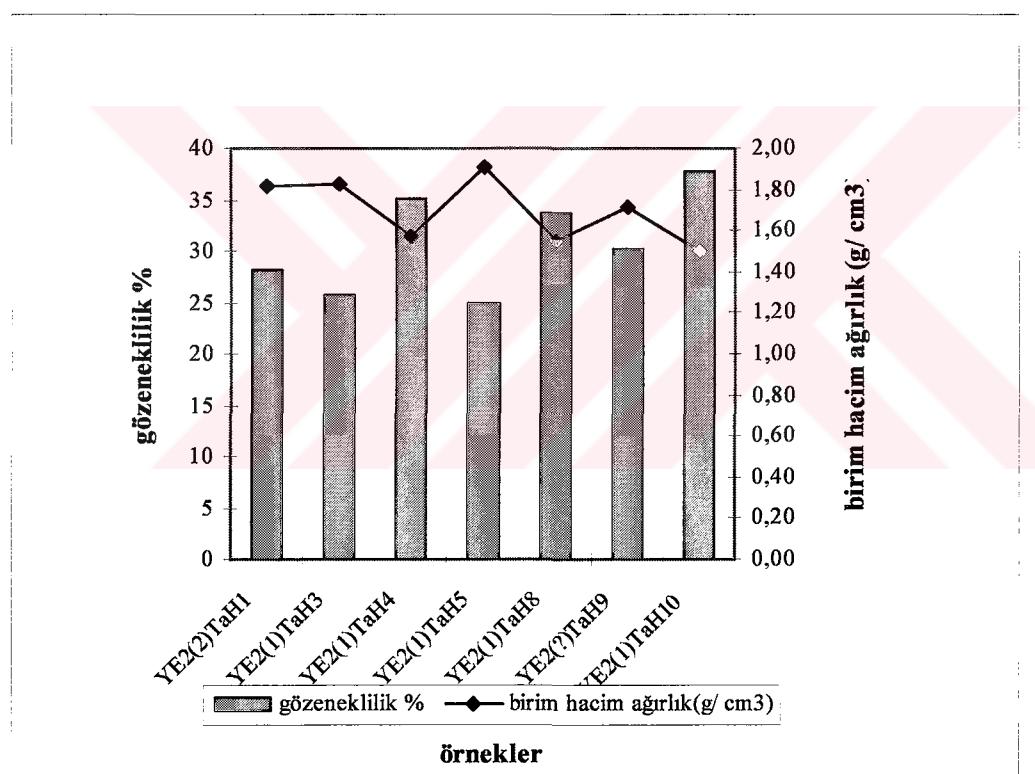
Şekil No: 4.3 (2) nolu evin taş duvar harçlarının birim hacim ağırlığı ve gözenekliliği

2 nolu eve ait taş duvar harçlarının birim hacim ağırlığı $1,50 \text{ g/cm}^3$ - $1,91 \text{ g/cm}^3$ arasında olup, ortalama değer $1,69 \text{ g/cm}^3$ olarak bulunmuştur (Şekil No: 4.3; Ek: 1, Tablo No: 3). Tuğla duvar harçlarının birim hacim ağırlığı ise $1,48 \text{ g/cm}^3$ - $1,87 \text{ g/cm}^3$ arasında değişmekte olup, ortalama değer $1,59 \text{ g/cm}^3$ olarak bulunmuştur (Şekil No: 4.4; Ek: 1, Tablo No: 4). Aynı örneklerden taş duvar harçlarının gözenekliliği % 24,96 - % 37,70 arasında olup, ortalama değer % 30,79 olarak bulunmuştur (Şekil No: 4.3; Ek: 1, Tablo No: 3). Tuğla duvar harçlarının gözenekliliği ise % 25,48 - % 37,49 arasında değişmekte olup, ortalama değer % 33,44 olarak bulunmuştur (Şekil No: 4.4; Ek: 1, Tablo No: 4).

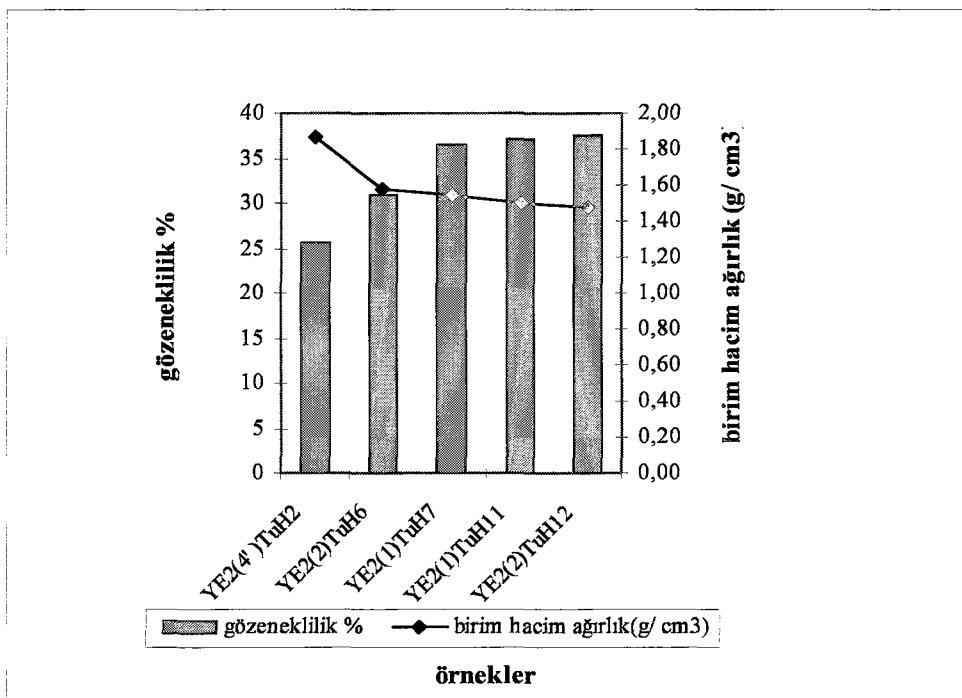
Şekil No: 4.4 (2) nolu evin tuğla duvar harçlarının birim hacim ağırlığı ve gözenekliliği

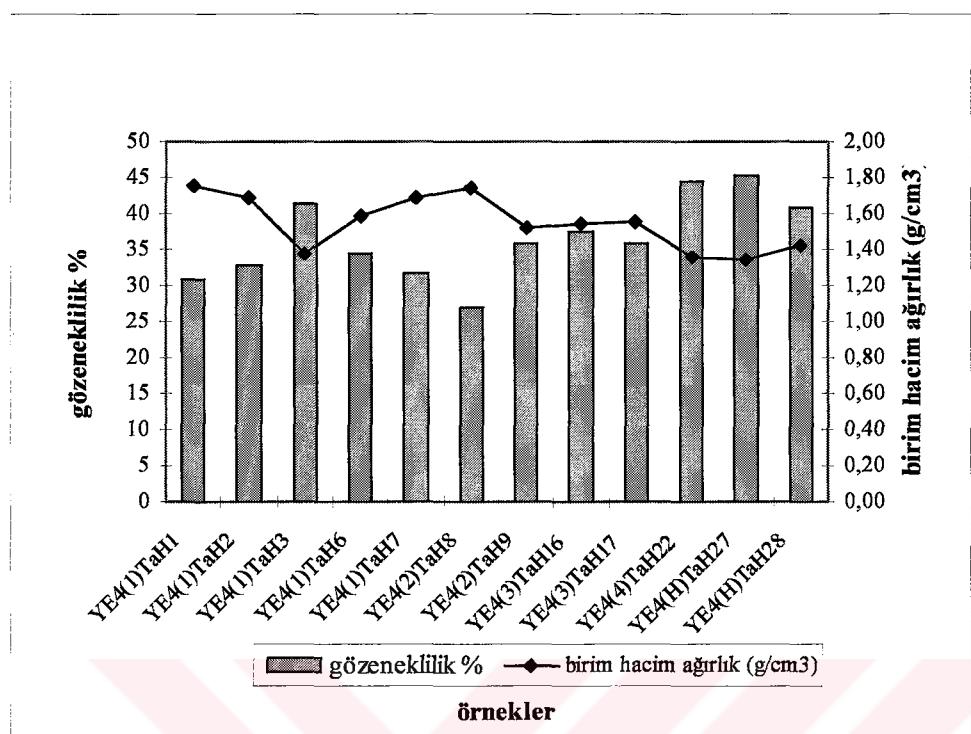
Şekil No: 4.5 (4) nolu evin taş duvar harçlarının birim hacim ağırlığı ve gözenekliliği

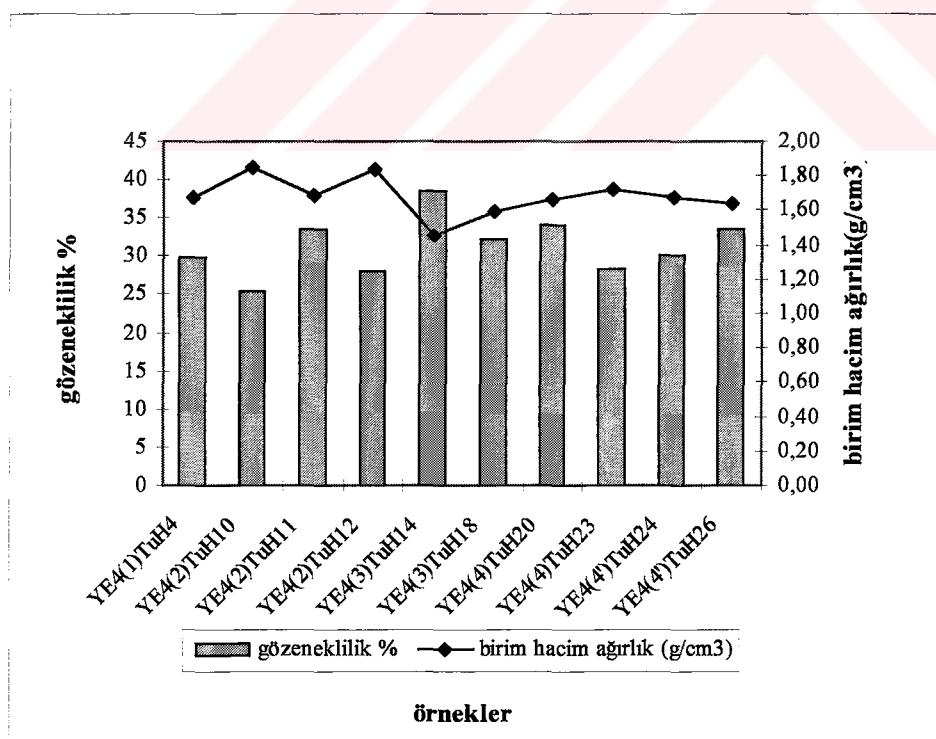
Şekil No: 4.6 (4) nolu evin tuğla duvar harçlarının birim hacim ağırlığı ve gözenekliliği

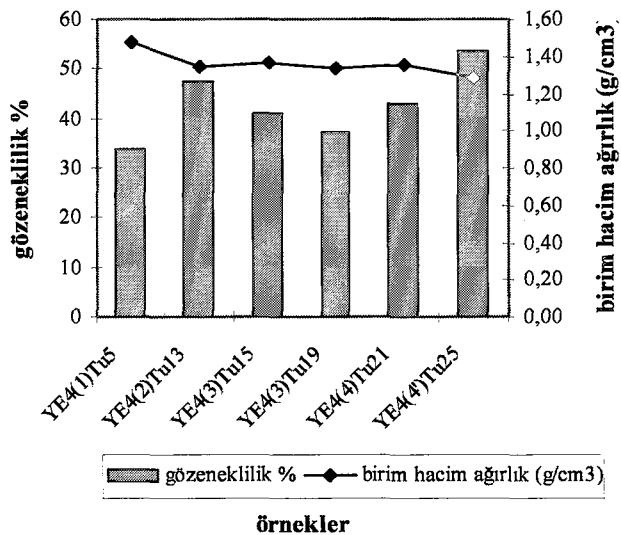
Şekil No: 4.7 (4) nolu evin tuğlalarının birim hacim ağırlığı ve gözenekliliği

4 nolu evdeki tuğla duvarlardan alınan tuğla örneklerinin birim hacim ağırlığı $1,29 \text{ g/cm}^3$ - $1,48 \text{ g/cm}^3$ arasında olup, ortalama değer $1,36 \text{ g/cm}^3$ olarak bulunmuştur (Şekil No: 4.7; Ek: 1, Tablo No: 7). Aynı örneklerin gözenekliği ise % 33,66- % 53,58 arasında olup, ortalama değer $42,67 \text{ g/cm}^3$ olarak belirlenmiştir (Şekil No: 4.7; Ek: 1, Tablo No: 7).

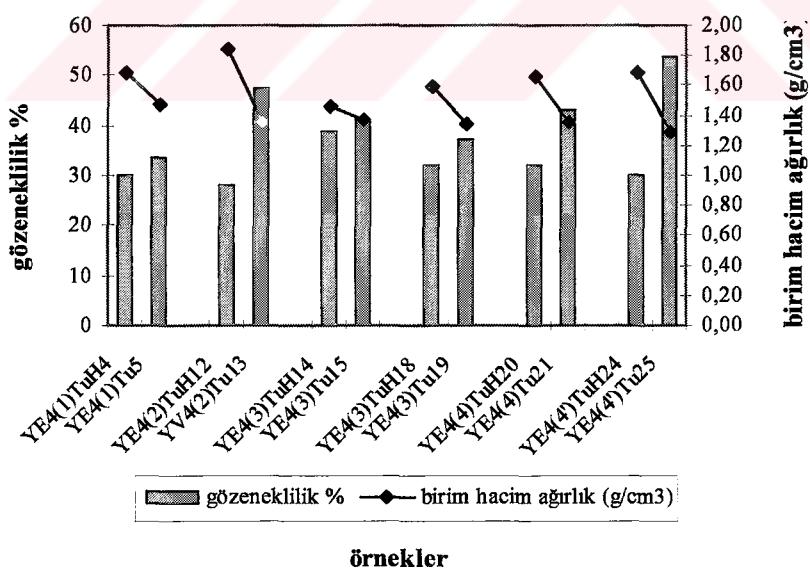
Şekil No: 4.8 (4) nolu evin tuğla ve tuğla duvar harçlarının birim hacim ağırlığı ve gözeneklilikleri

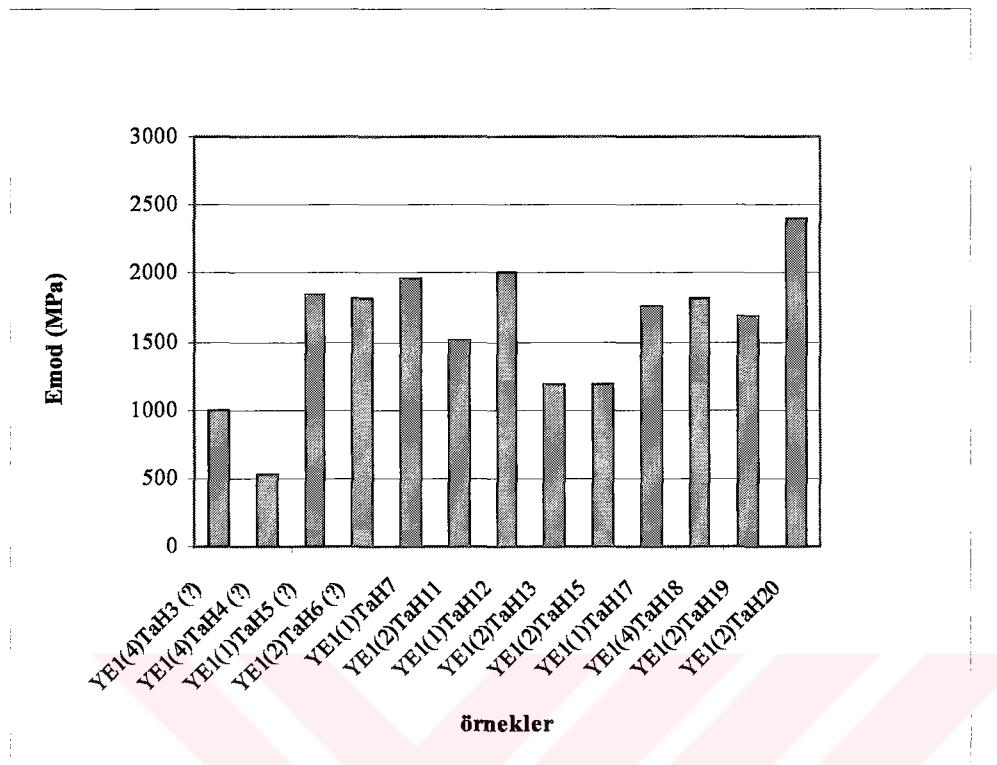
Şekil No: 4.9 (1) nolu evin taş duvar harçlarının esneklik modülü

1 nolu eve ait taş duvar harçlarında E_{mod} değerleri 524- 2401 MPa (Şekil No: 4.9, Ek: 2, Tablo No: 1) olup, ortalama değer 1591 MPa olarak belirlenmiştir. Tuğla duvar harçlarında E_{mod} değerleri ise 529- 2513 MPa arasında olup, ortalama değer 1400 MPa olarak belirlenmiştir (Şekil No: 4.10; Ek: 2, Tablo No: 2).

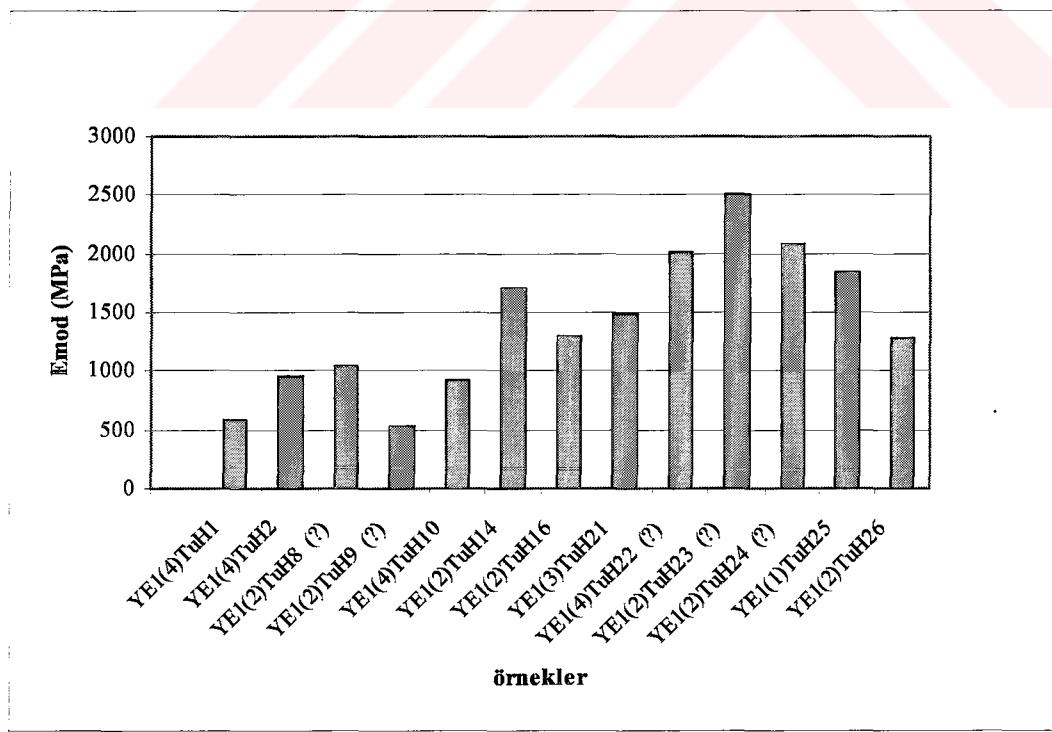
Şekil No: 4.10 (1) nolu evin tuğla duvar harçlarının esneklik modülü

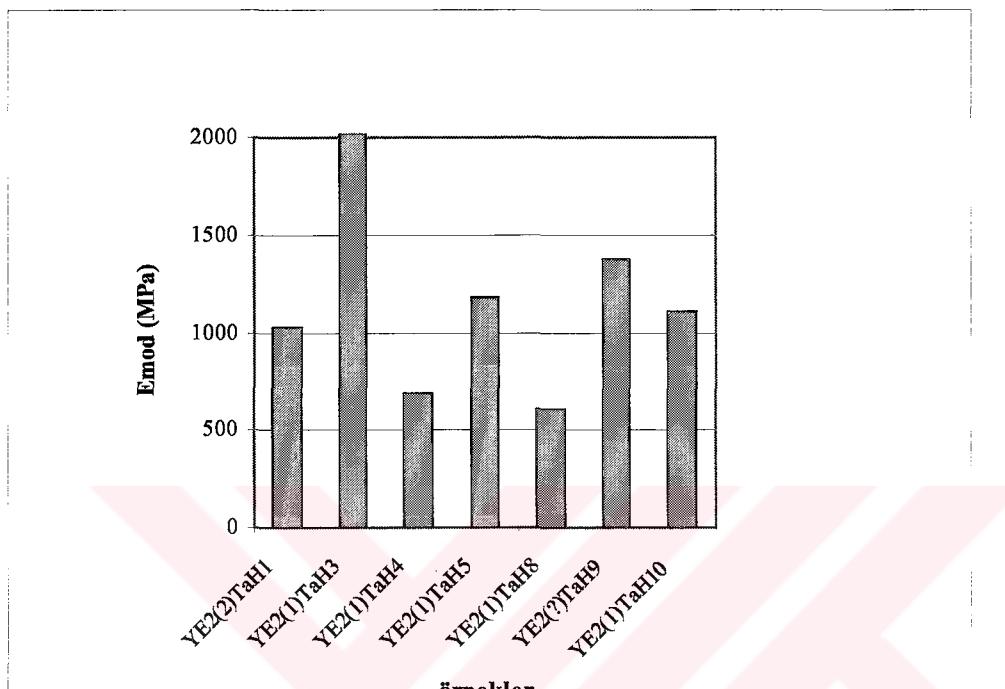
Şekil No: 4.11 (2) nolu evin taş duvar harçlarının esneklik modülü

2 nolu eve ait taş duvar harçlarında E_{mod} değerleri 607- 2055 MPa (Şekil No: 4.11, Ek: 2, Tablo No: 3) olup, ortalama değer 1147 MPa olarak belirlenmiştir. Tuğla duvar harçlarında ise 876- 1622 MPa arasında olup, ortalama değer 1288 MPa olarak belirlenmiştir (Şekil No: 4.12; Ek: 2, Tablo No: 4).

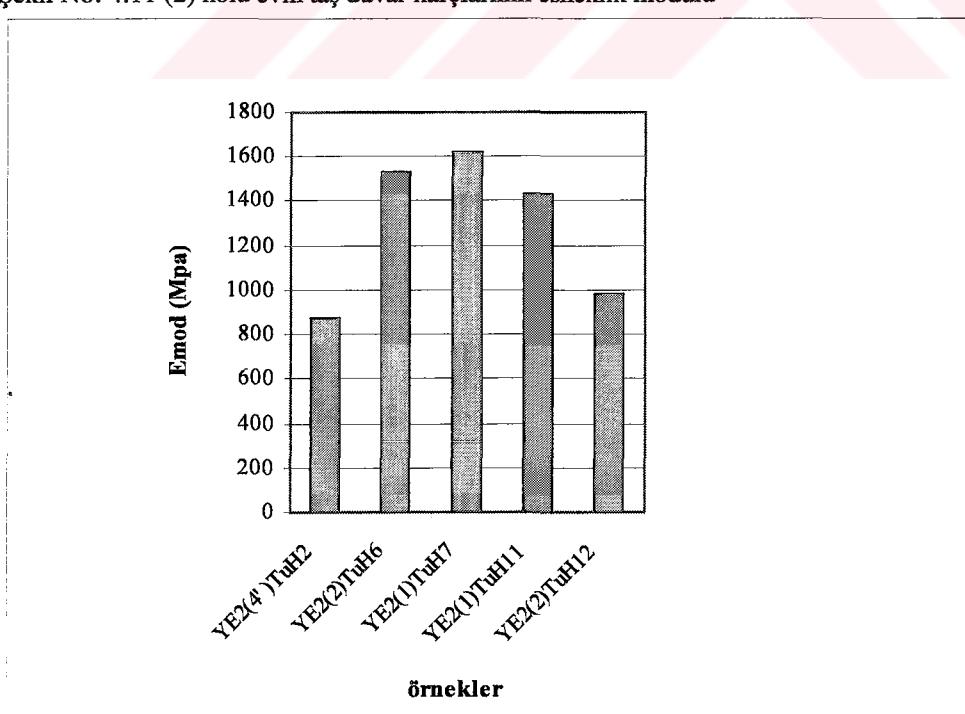
Şekil No: 4.12 (2) nolu evin tuğla duvar harçlarının esneklik modülü

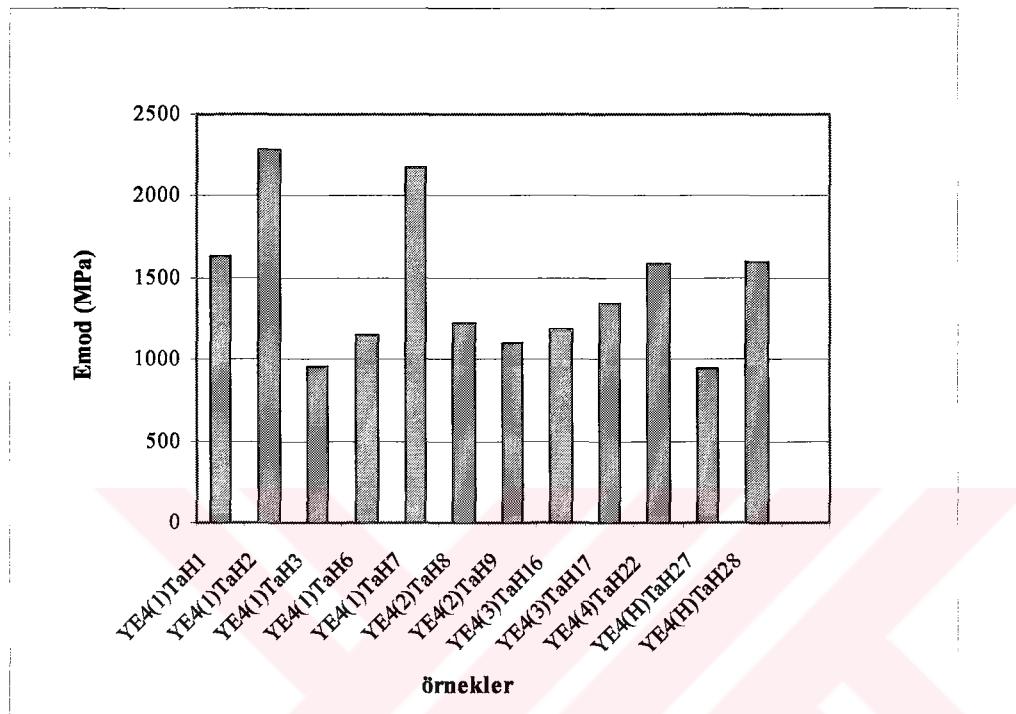
Şekil No: 4.13 (4) nolu evin taş duvar harçlarının esneklik modülü

4 nolu eve ait taş duvar harçlarında E_{mod} değerleri 946- 2289 MPa (Şekil No: 4.13; Ek: 2, Tablo No: 5) olup, ortalama değer 1431 MPa olarak belirlenmiştir. Tuğla duvar harçlarında 815- 1837 MPa arasında olup, ortalama değer 1360 MPa olarak belirlenmiştir (Şekil No: 4.14; Ek: 2, Tablo No: 6).

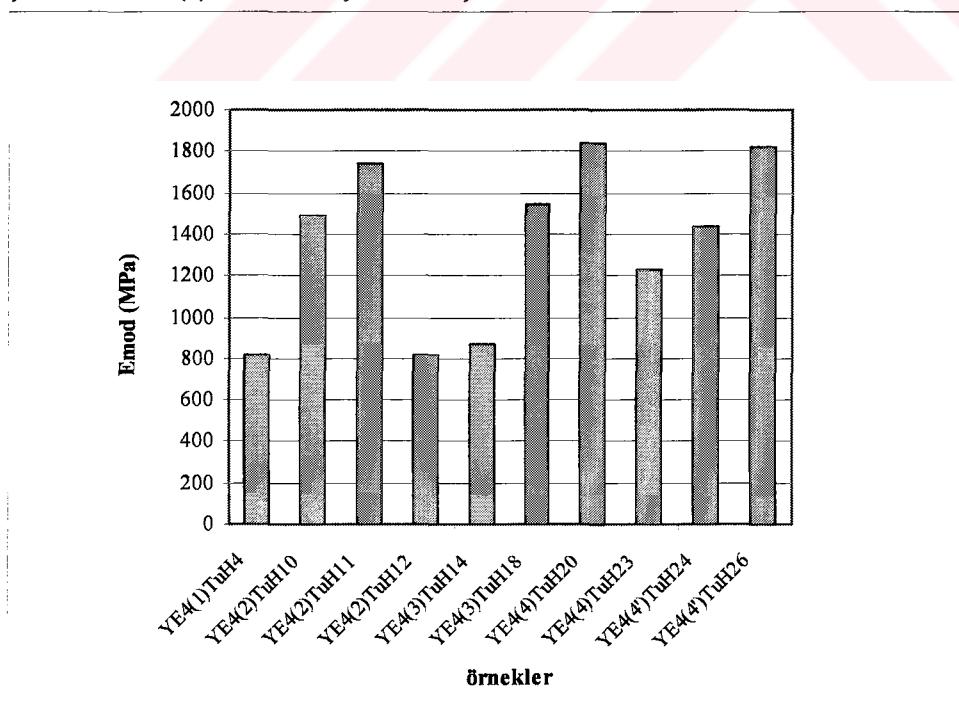
Şekil No: 4.14 (4) nolu evin tuğla duvar harçlarının esneklik modülü

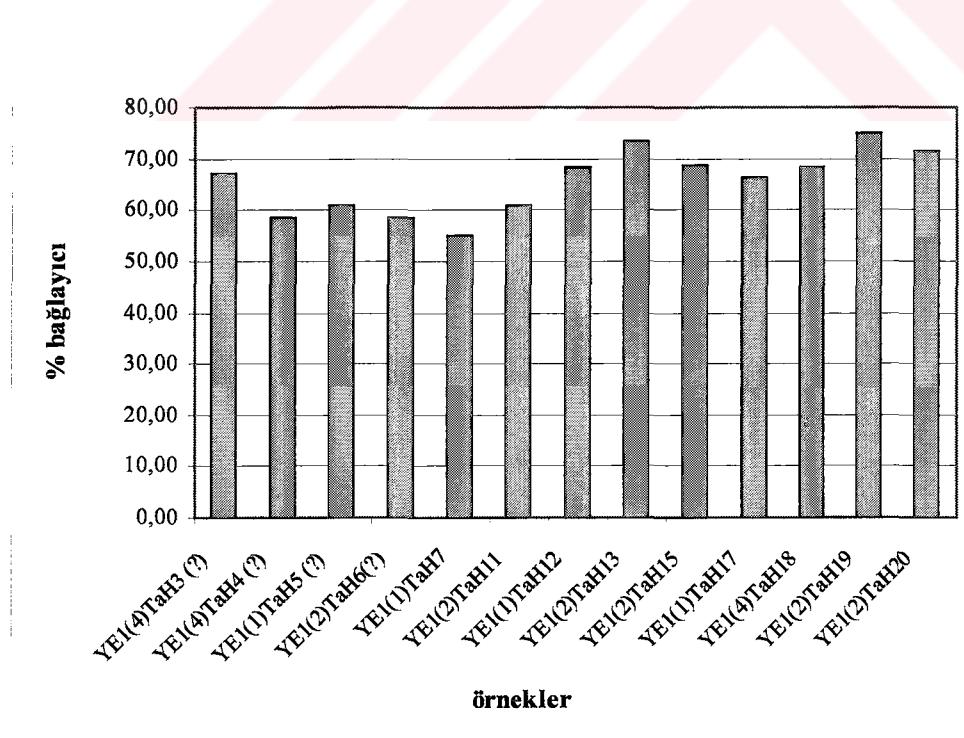
Şekil No: 4.15 (1) nolu evin taş duvar harçlarının bağlayıcı ve agrega oranları

1 nolu eve ait taş duvar harçlarında CaCO_3 oranı % 55,0 ve % 74,8 arasında olup, ortalama değer % 65,5 olarak bulunmuştur (Şekil No: 4.15; Ek: 3A, Tablo No: 1). Tuğla duvar harçlarında ise bu oran % 49,3 ve % 76,1 arasında olup, ortalama değer % 63,5 olarak bulunmuştur (Şekil No: 4.16; Ek: 3A, Tablo No: 2).

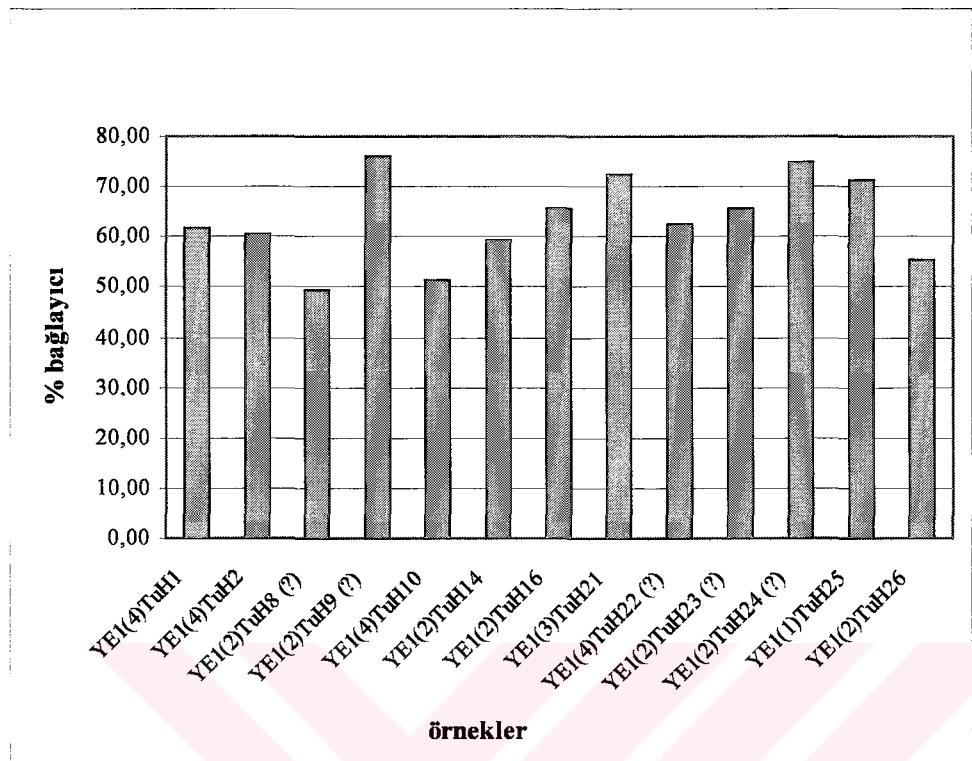
Şekil No: 4.16 (1) nolu evin tuğla duvar harçlarının bağlayıcı ve agrega oranları

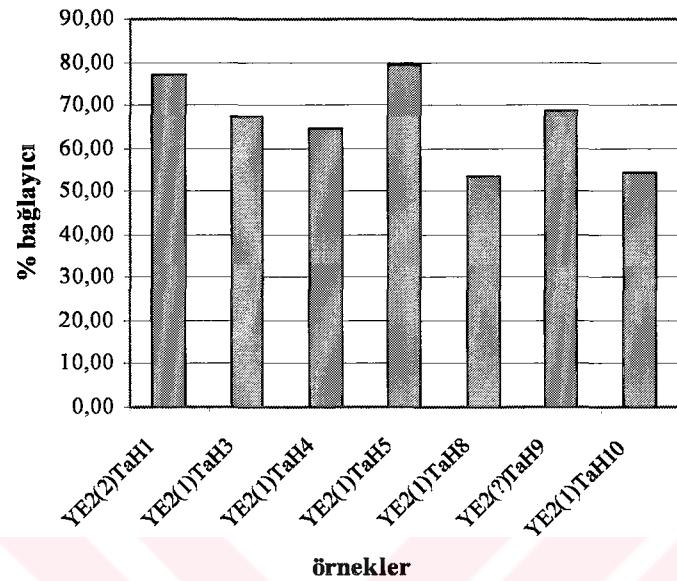
Şekil No: 4.17 (2) nolu evin taş duvar harçlarının bağlayıcı ve agregat oranları

2 nolu eve ait taş duvar harçlarında CaCO_3 oranı % 53,3 ve % 79,1 arasında olup, ortalama değer % 66,3 olarak bulunmuştur (Şekil No: 4.17; Ek: 3A, Tablo No: 3). Tuğla duvar harçlarında ise bu oran % 56,1 ve % 75,3 arasında olup, ortalama değer % 62,0 olarak bulunmuştur (Şekil No: 4.18; Ek: 3A, Tablo No: 4).

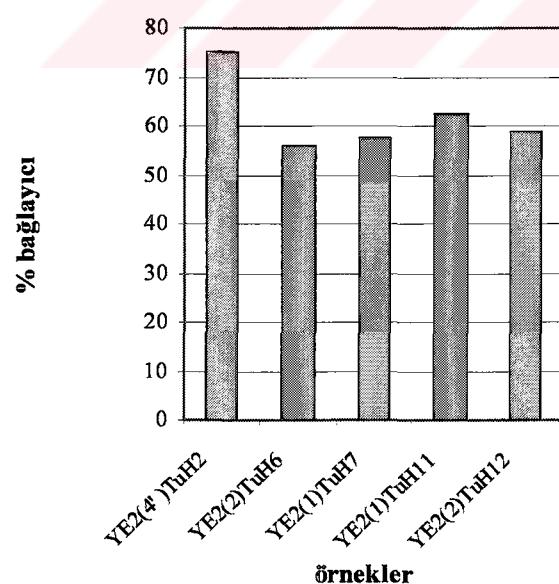
Şekil No: 4.18 (2) nolu evin tuğla duvar harçlarının bağlayıcı ve agregat oranları
