**EFES YAMAÇEVLER 2'DE,
1, 2 VE 4 NOLU EVLER ÖRNEĞİNDE
ROMA DÖNEMİ HARÇLARI ARAŞTIRMASI**

Dokuz Eylül Üniversitesi Fen Bilimleri Enstitüsü

Doktora Tezi

INVESTIGATION OF ROMAN MORTARS OBTAINED FROM THE HOUSES NUMBERED 1, 2 AND 4 OF EPHESUS, TERRACE HOUSE 2

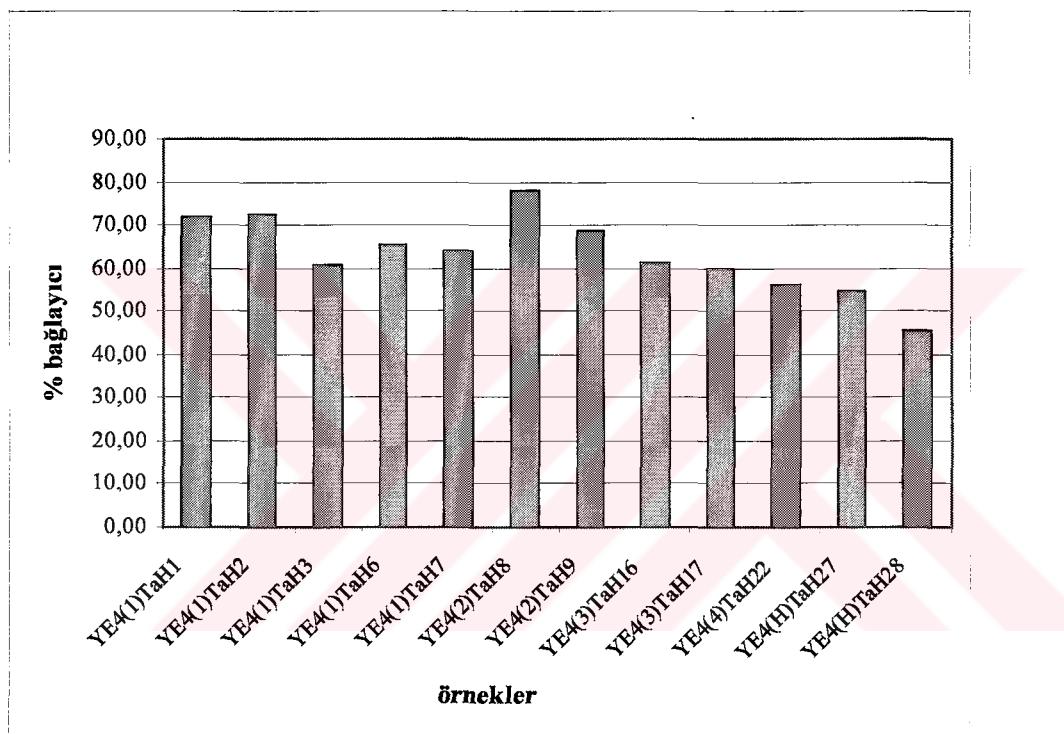
Şekil No: 4.19 (4) nolu evin taş duvar harçlarının bağlayıcı ve agregat oranları

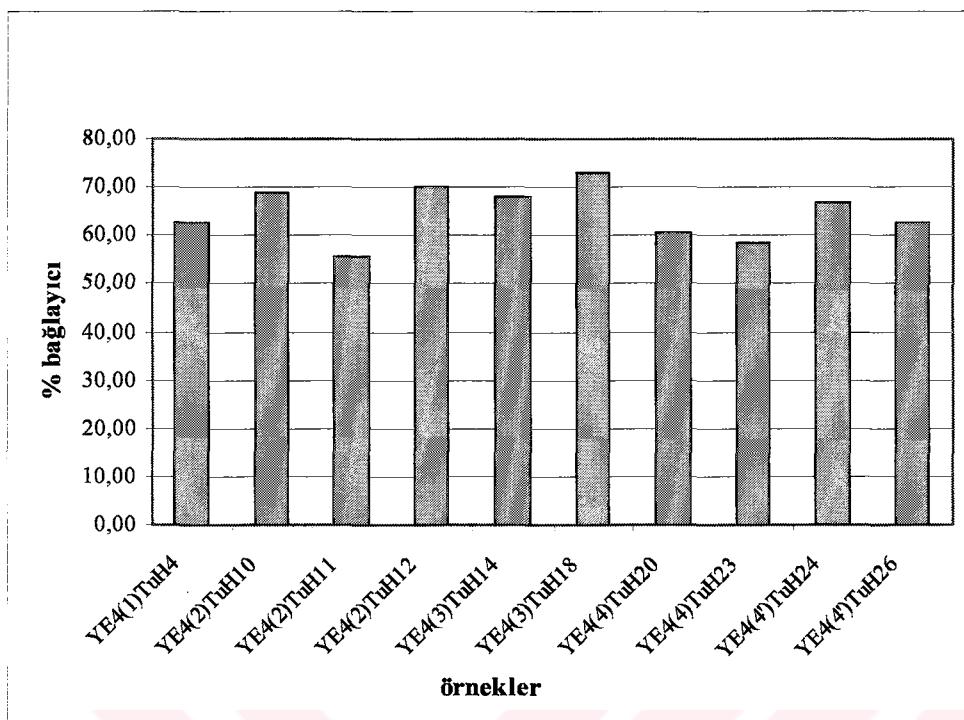
Şekil No: 4.20 (4) nolu evin tuğla duvar harçlarının bağlayıcı ve agrega oranları

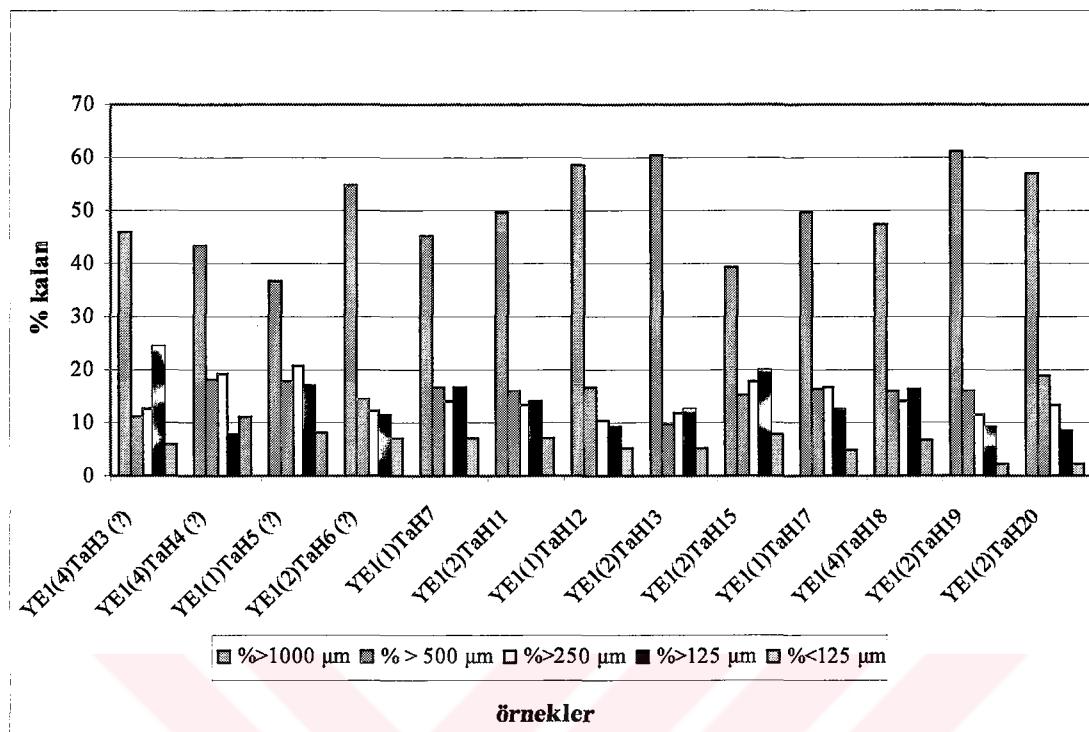
Şekil No: 4.21 (1) nolu evin taş duvar harçlarının agrega tane boyutu dağılımı

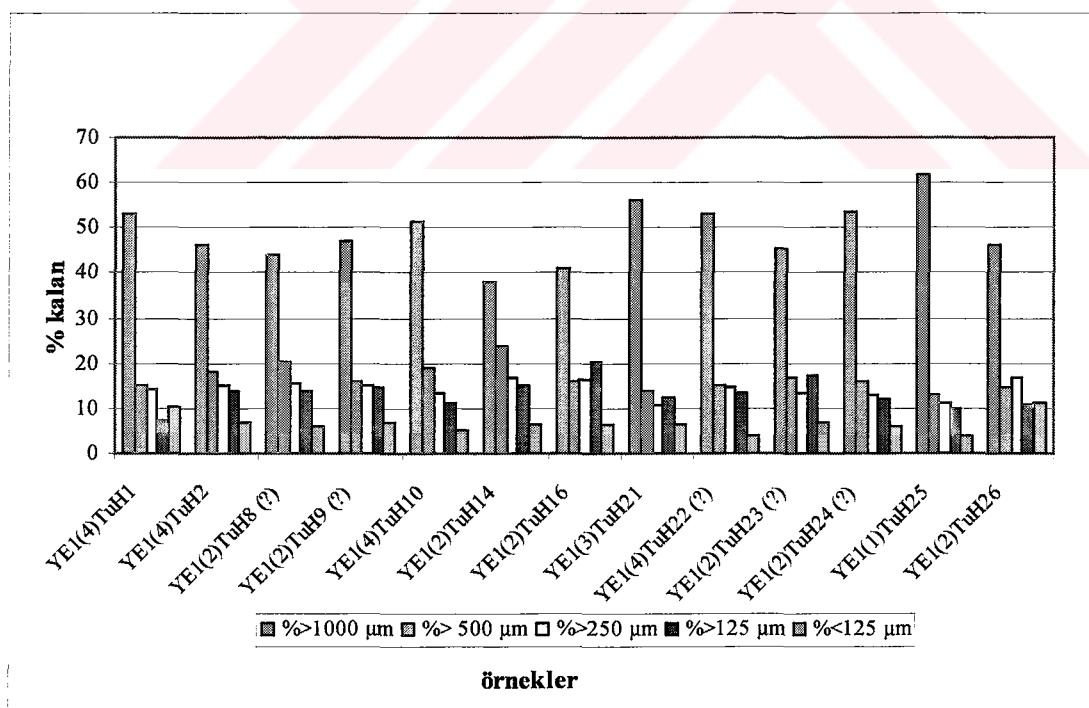
Şekil No: 4.22 (1) nolu evin tuğla duvar harçlarının agrega tane boyutu dağılımı

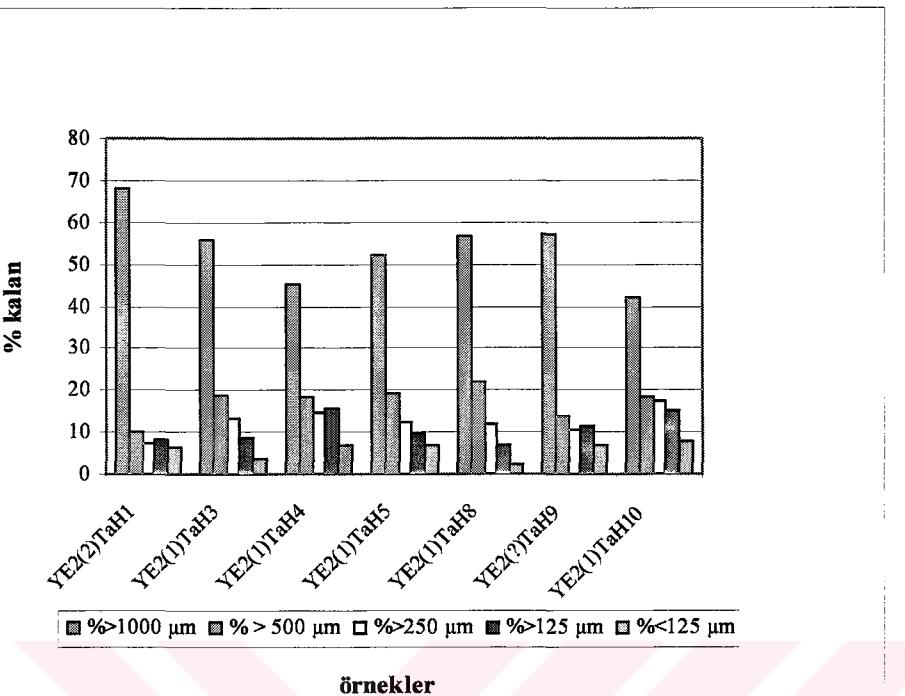
Şekil No: 4.23 (2) nolu evin taş duvar harçlarının agrega tane boyutu dağılımı

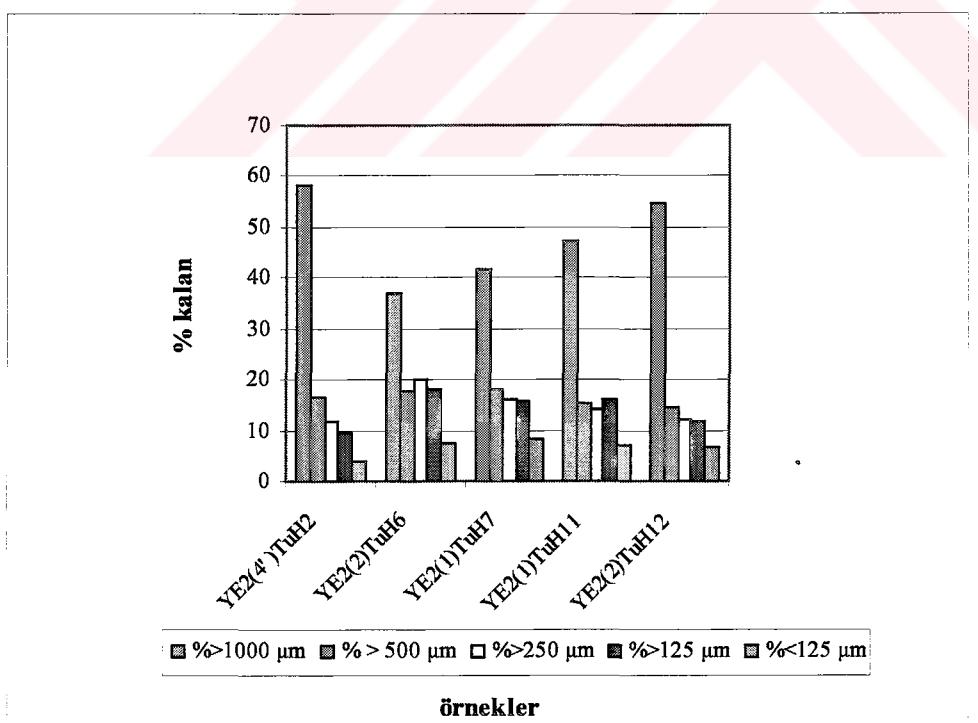
Şekil No: 4.24 (2) nolu evin tuğla duvar harçlarının agrega tane boyutu dağılımı

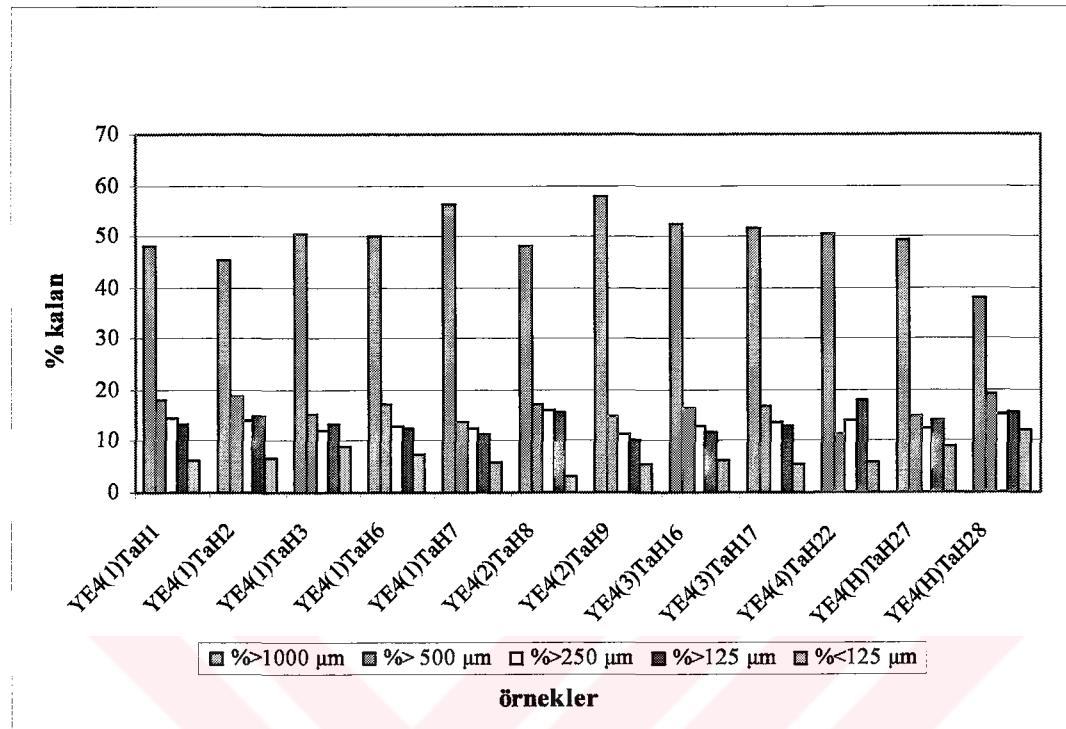
Şekil No: 4.25 (4) nolu evin taş duvar harçlarının agrega tane boyutu dağılımı

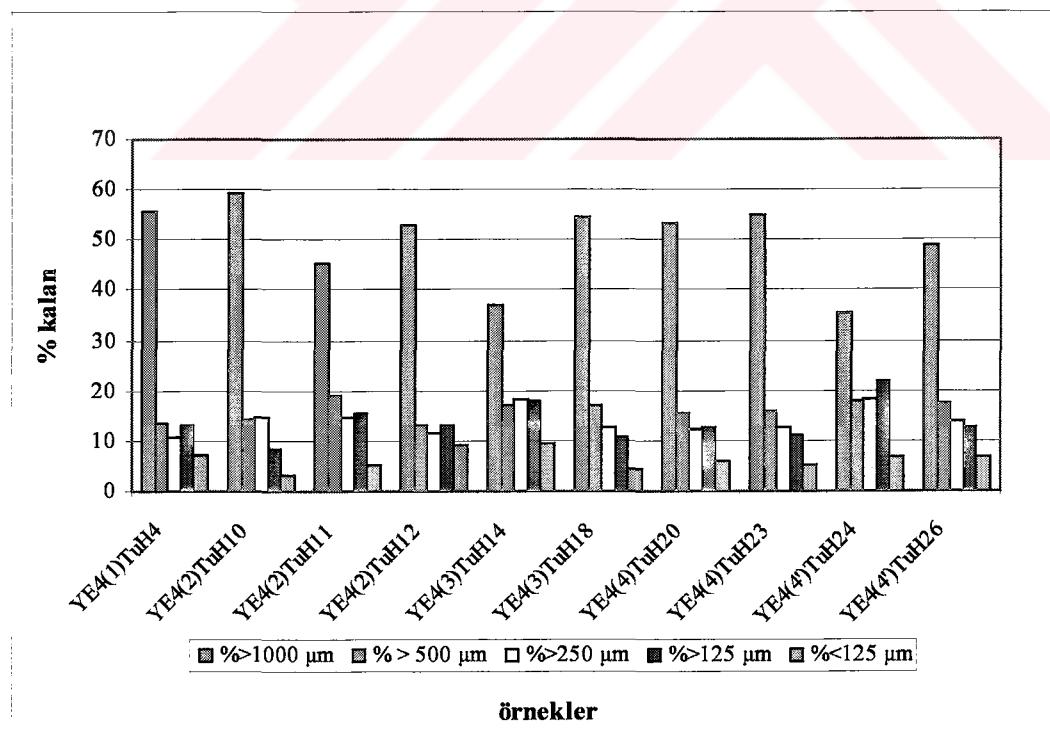
Şekil No: 4.26 (4) nolu evin tuğla duvar harçlarının agrega tane boyutu dağılımı

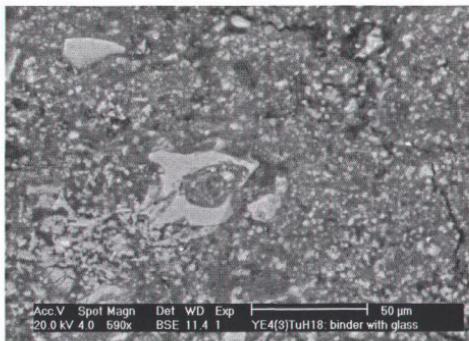
Şekil No: 4.38 YE4(3)TuH18 kodlu örnekte bağlayıcı içinde yer alan volkanik cam parçacıkları (Weber, 2005).

İncelenen harçlarda 125 mikrondan küçük olan agregaların puzolanik özelliklere sahip olduğu tespit edilmiştir (Ek: 3B, Tablo No: 1- 7). Bu ince agregalar veya katkı agregalarının bağlayıcının hidrolik özelliklerine etkisi, SEM- EDX analizleri ile de değerlendirmeye çalışılmıştır. Puzolanik aktiviteleri yüksek ince agregaların (veya katkı agregalarının), doğal ve yapay agregalar veya bunların karışımı olarak kullanıldığı düşünülmektedir. Doğal agregaların volkanik cam, Opal CT vb. mineraller, yapay agregaların ise tuğla tozundanoluştugu düşünülebilir (Şekil No: 4.37, 4.38, 4.44, 4.45, 4.46).

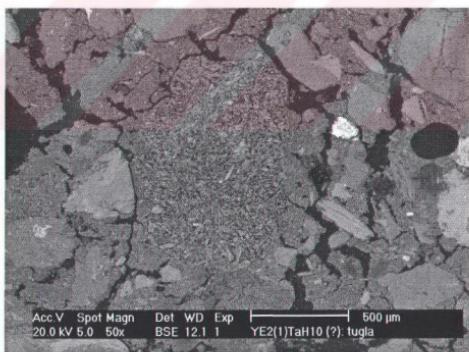
Şekil No: 4.39 YE2(1)TaH10 kodlu örnekte bulunan kılcal çatlaklar (Weber, 2005).

Bazı örneklerde fazla miktarda gözeneklilik ve kılcal çatlakların yer aldığı gözlenmiştir. Yoğun kılcal çatlakların bulunduğu 2 nolu eve ait YE2(1)TaH10 kodlu harçın bağlayıcısı bu duruma örnek verilebilir (Şekil No: 4.39). Bu tip örneklerde hidrolik oran düşük bulunmuştur. Örneğin bu örnek için hidrolik oran 0,1'dir (Tablo No: 4. 2).

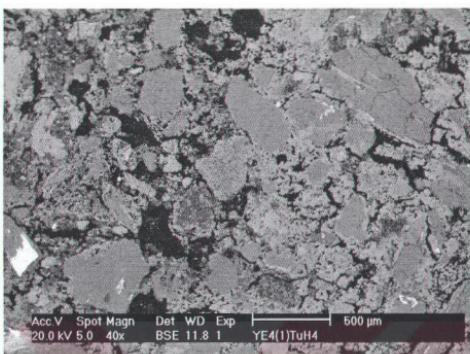
Şekil No: 4.40 YE4(1)TuH4 kodlu örnekte yeniden karbonatlaşma (Weber, 2005).

İncelenen bazı örneklerde gözenekler, çatlaklar ve bunlar içinde yeniden kristalleşmiş mikritik kalsit mineralleri tespit edilmiştir. Örneğin YE4(1)TuH4 ve

İncelenen harç örneklerinde bağlayıcı olarak kullanılan sönmüş kireç, mikritik kalsit kristalleri şeklinde karbonatlaşmış olup, mikritik opak mineraller de içerdigi görülmüştür (Şekil No: 4.28). Örneklerin çoğunda bağlayıcı ile agregalar arasında iyi bağlantı sağlandığı gözlenmiştir (Şekil No: 4.27). Bazı örneklerde bağlayıcı içinde gözenekler, çatlaklar ve bunlar içinde yeniden kristallemiş mikritik kalsit mineralleri tespit edilmiştir (Şekil No: 4.29, 4.40, 4. 41).

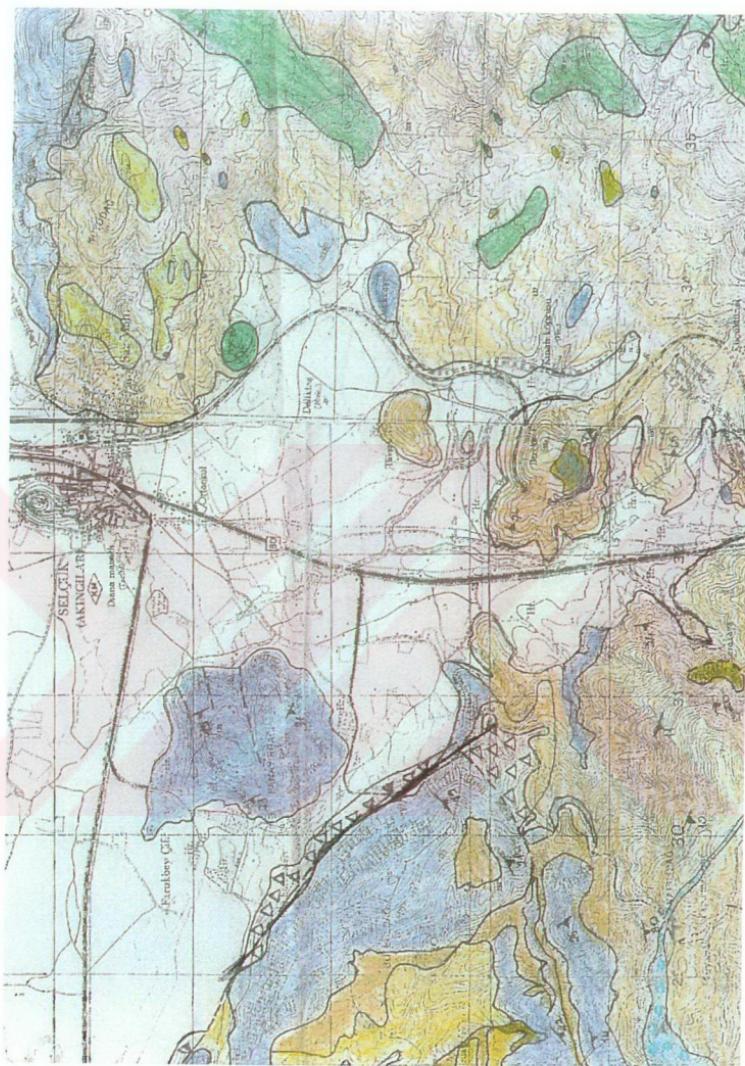
Şekil No: 5. Efes antik kentinin yakın çevresinde bulunan metamorfik kayaç oluşumlarını gösteren harita (kahverengi; sıstler, koyu mavi; mermer, açık mavi; alüvyon, yeşil; serpantinit, sarı; neogen tortullar, yeşilimsi sarı; amfibolit) (Çetinkaplan, 2002).
