**RESTORASYON UYGULAMALARINDA**  
**KARŞILAŞILAN SORUNLAR İZMİR ÖRNEĞİ**

**Mart, 2015**  
**İZMİR**

**Dokuz Eylül Üniversitesi Fen Bilimleri Enstitüsü  
Yüksek Lisans Tezi  
Mimarlık Bölümü, Restorasyon Anabilim Dalı**

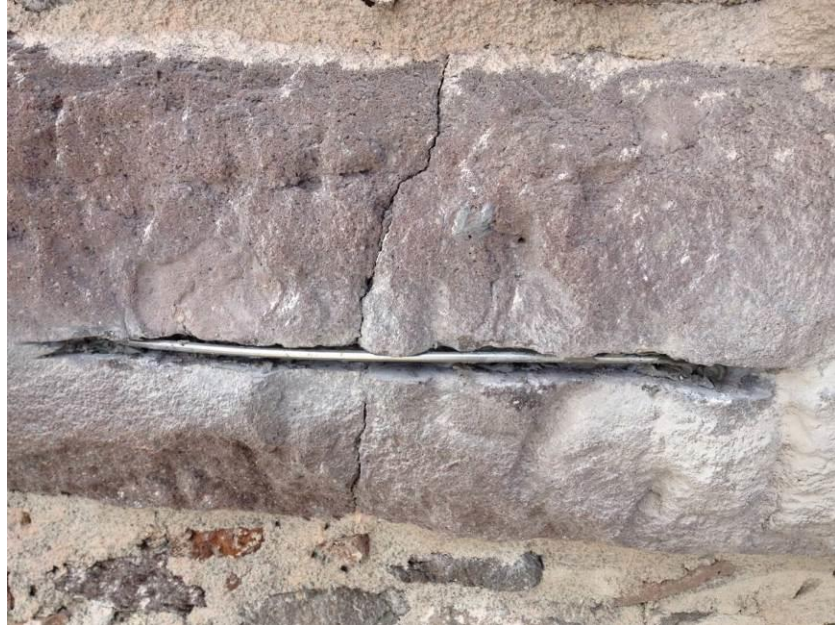
Şekil 3.2 Kadife Kale Sur Duvarları dikiş yöntemi ile sağlamlaştırma (2014)

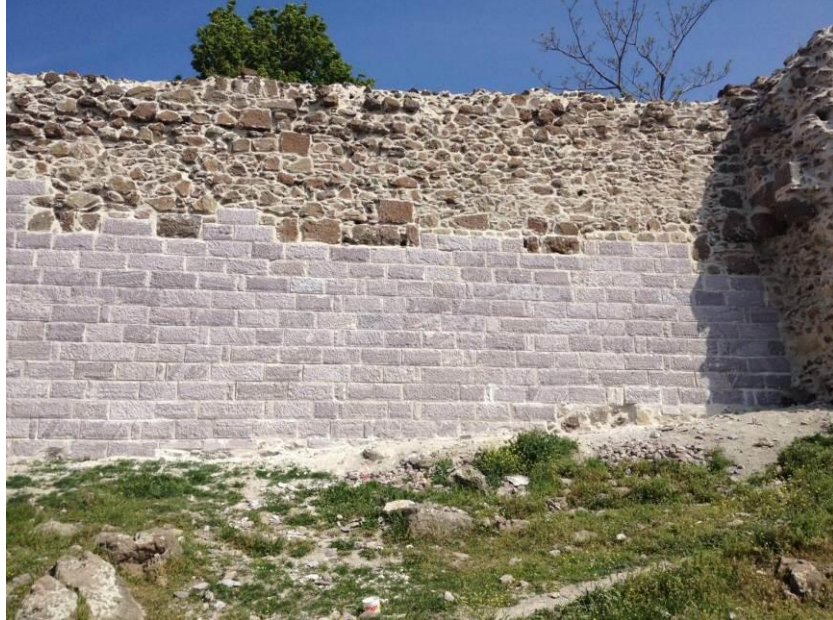
Bütünleme yapılırken özgün ile yeni yapılan kısımların birbirinden farklılaşması istenen bir uygulamadır. Tarihin izlerini taşıması restorasyonun farklılaşması ve belirli olması tercih edilen bir uygulamadır (Şekil 3.5).

Şekil 3.5 Kadife Kale Sur Duvarları bütünleme (2013)

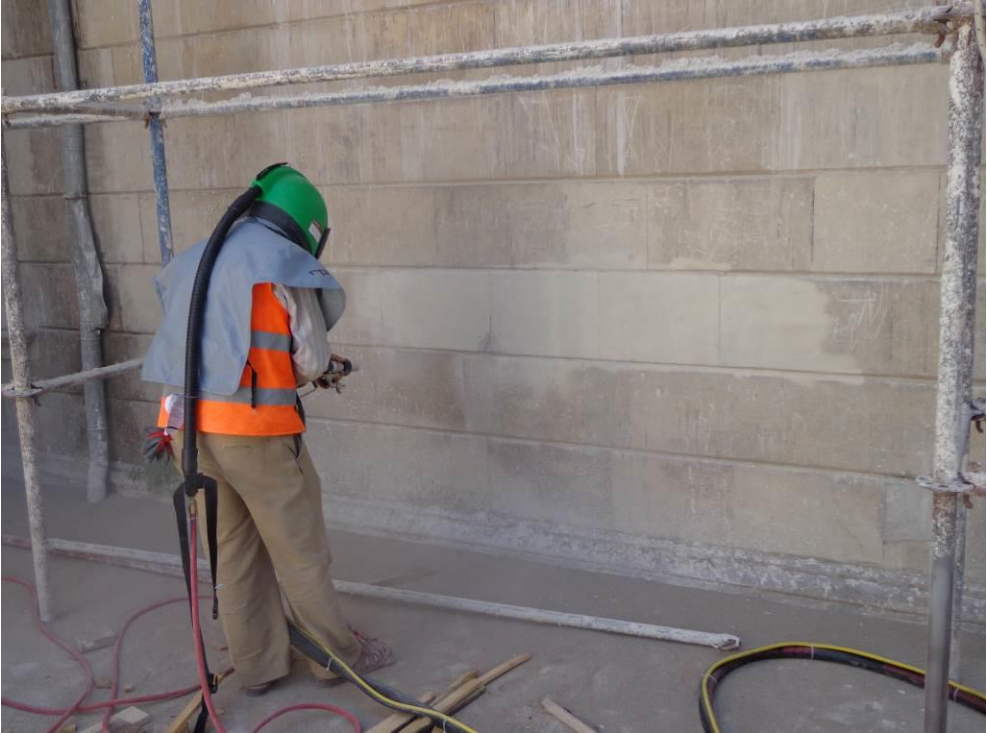
Şekil 3.9 Buca Forbes Köşkü mekanik temizlik-kumlama yapılması (2013)

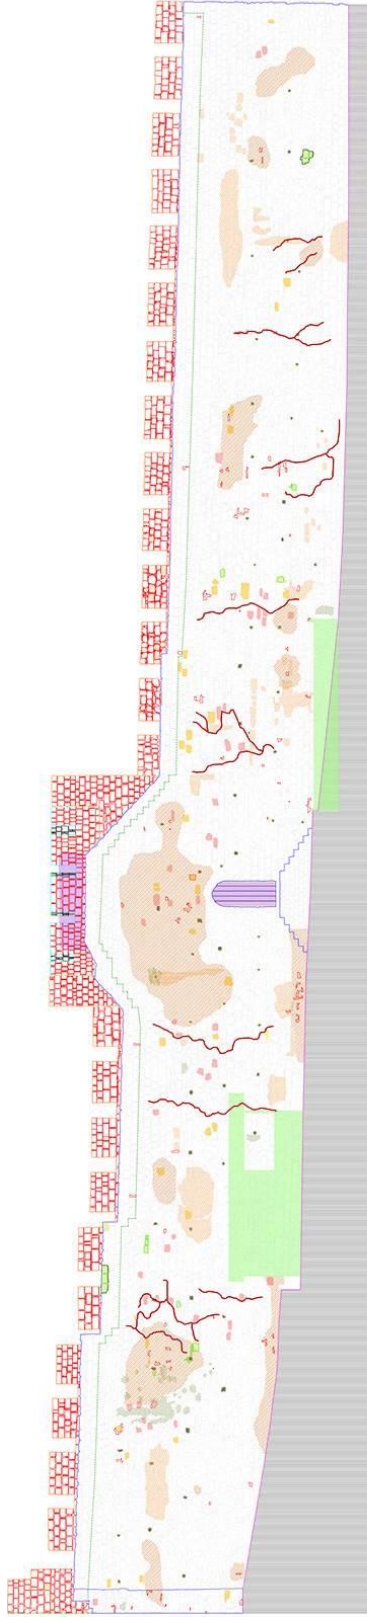
SD3 - K12 - SD2 DOĞU CEPHESİ

Şekil 3.16 Kadife Kale Sur Duvarları müdahaleler (Kordon Restorasyon Arşivi)

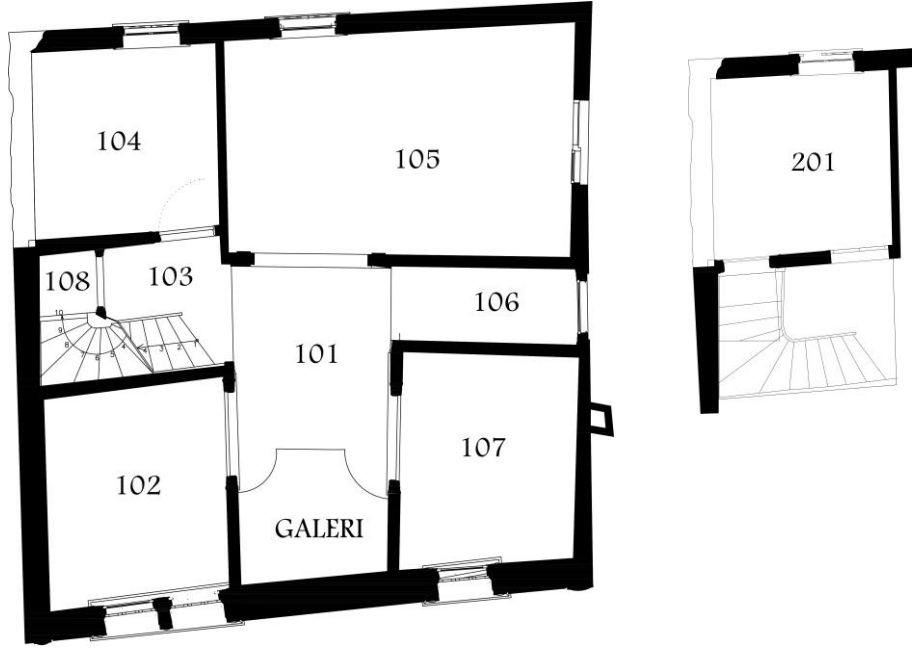
Üst kata giriş merdiveni ve Z03 mekânından ahşap merdivenle ulaşılmaktadır (Şekil 4.4). 103 nolu merdiven ve sahanlığın bulunduğu odadan ahşap kapı ile 104 nolu mekana geçilmektedir. Giriş merdiveninden ulaşılan 101 nolu mekandan diğer odalara geçiş bulunmaktadır. Üst katta toplam dört oda, bir merdiven holü, bir hol ve bir ara oda mevcuttur. Tüm mekanların zeminleri ahşap ve tavanları ahşap kaplamadır. 105 nolu odada sonradan açılmış özgün olmayan pencere mevcuttur. 104 nolu odanın yan cepheye bakan duvarı yıkıktır.

Şekil 4.4 Bornova Cumhuriyet Evi 1. kat ve çatı katı rölöve planı (Kordon Restorasyon Arşivi, 2012)

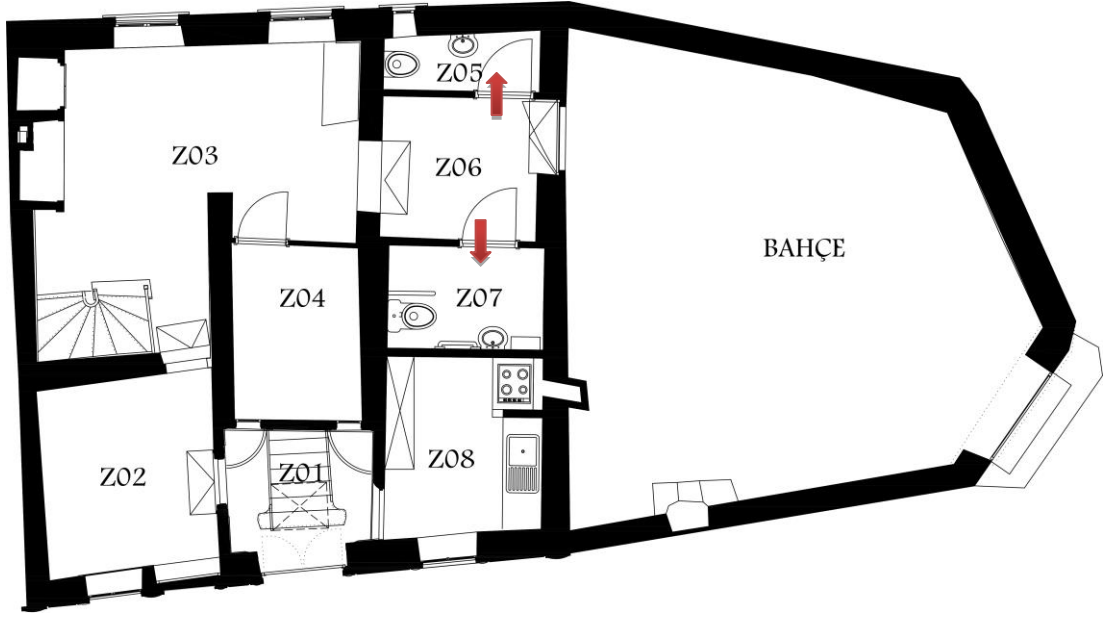
Plan bazında bakıldığında yapının Z08 mutfak mekanında bulunan wc ve duş mekanları yıkılıp duvar ile kapatılmıştır. Z06 mekanından duvarda kapı açılarak engelli wc mekanı oluşturulmuştur. Z06 mekanına bakan wc ve duş yapıları birleştirilerek tek wc mekanı oluşturulmuştur (Şekil 4.7).

Şekil 4.7 Bornova Cumhuriyet Evi zemin kat restorasyon planı (Kordon Restorasyon Arşivi, 2012)

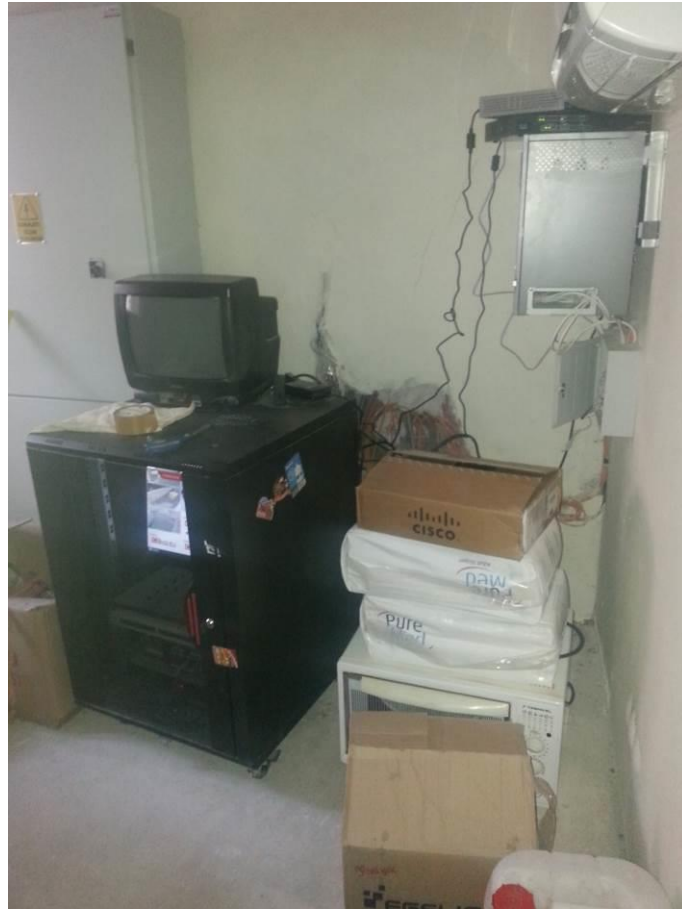
Yapının birinci katı büro olarak kullanılmaktadır. Odalar ofis birimi, girişteki sofa karşılama birimi olarak kullanılmaktadır. Zemin kat Z02 nolu oda sistem odası (Şekil 4.8) olarak projelendirilmiş ancak yapılan uygulama niteliksiz ve düzensiz olmuştur. Zemin katta bulunan diğer mekanlar arşiv odası olarak kullanılmış dolaplar ve dosyalar bulunmaktadır.

Şekil 4.8 Sistem odası görünüşü restorasyon sonrası (2014)

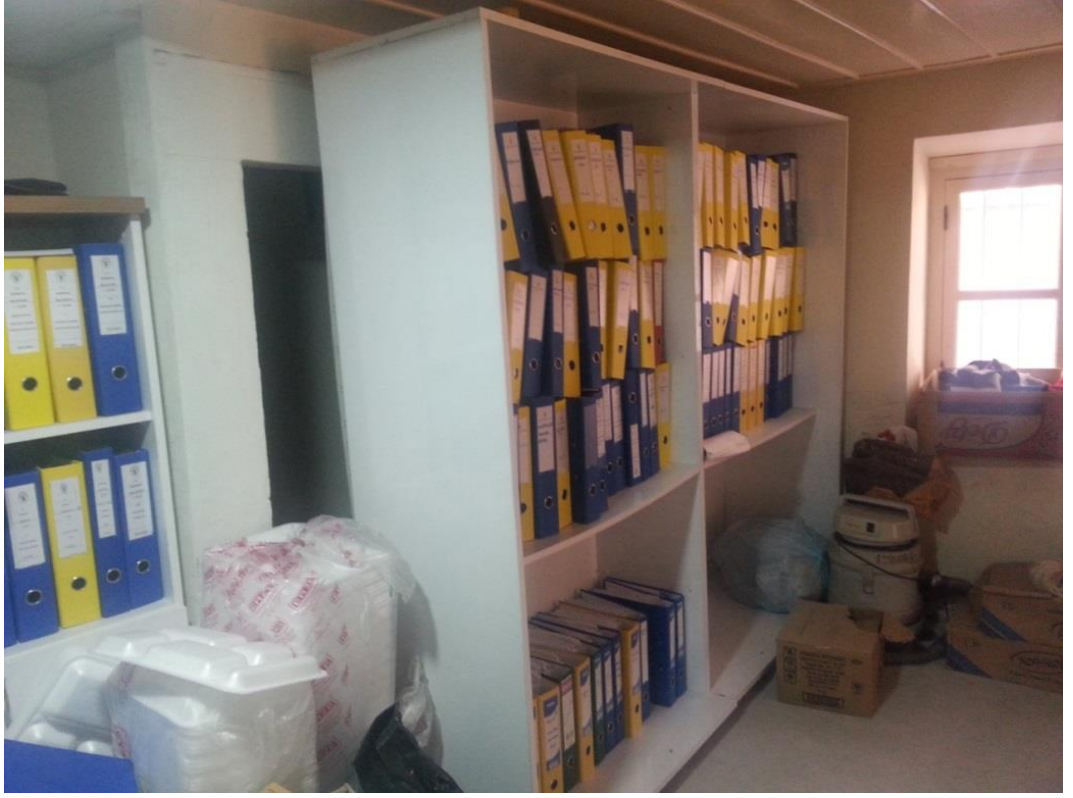
Yapıya ait detaylar niteliğini gösterememektedir. Düzensiz kullanım nedeniyle, restorasyon uygulaması kısa bir süre önce tamamlanmış olmasına rağmen niteliksiz görünmektedir (Şekil 4.9 ve 4.10).

Şekil 4.9 Zemin katın depo olarak kullanımı (2014)

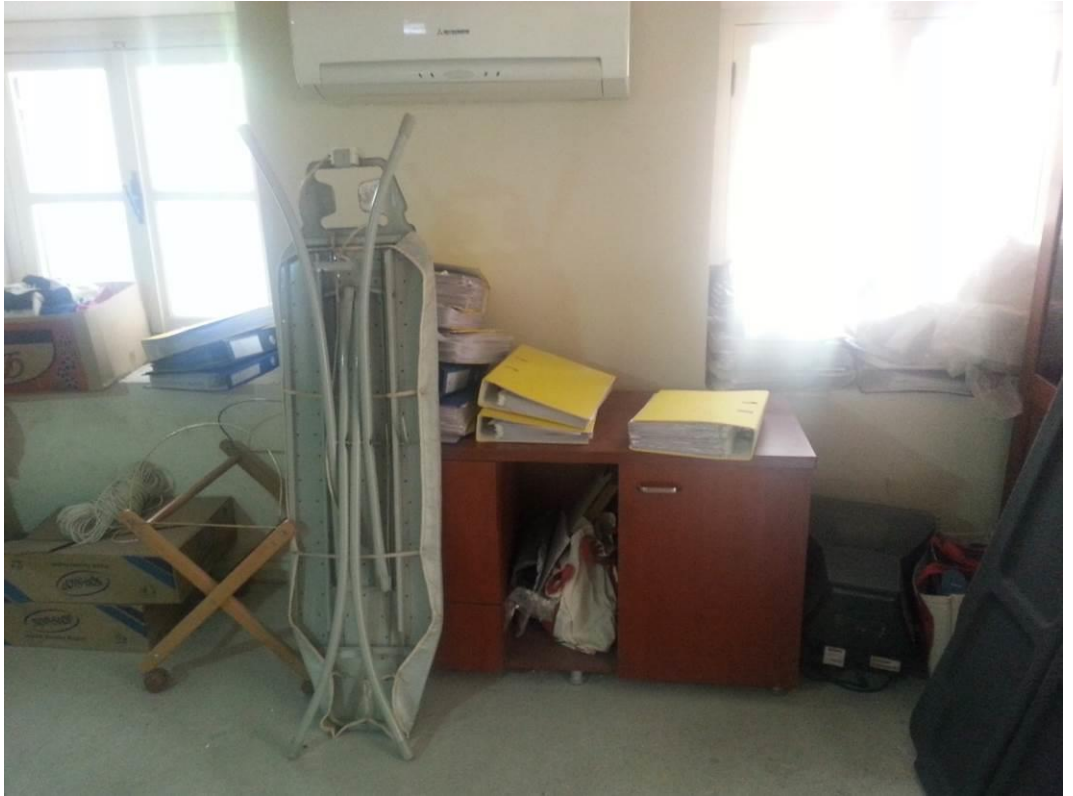
Şekil 4.10 Zemin katın depo olarak kullanımı (2014)

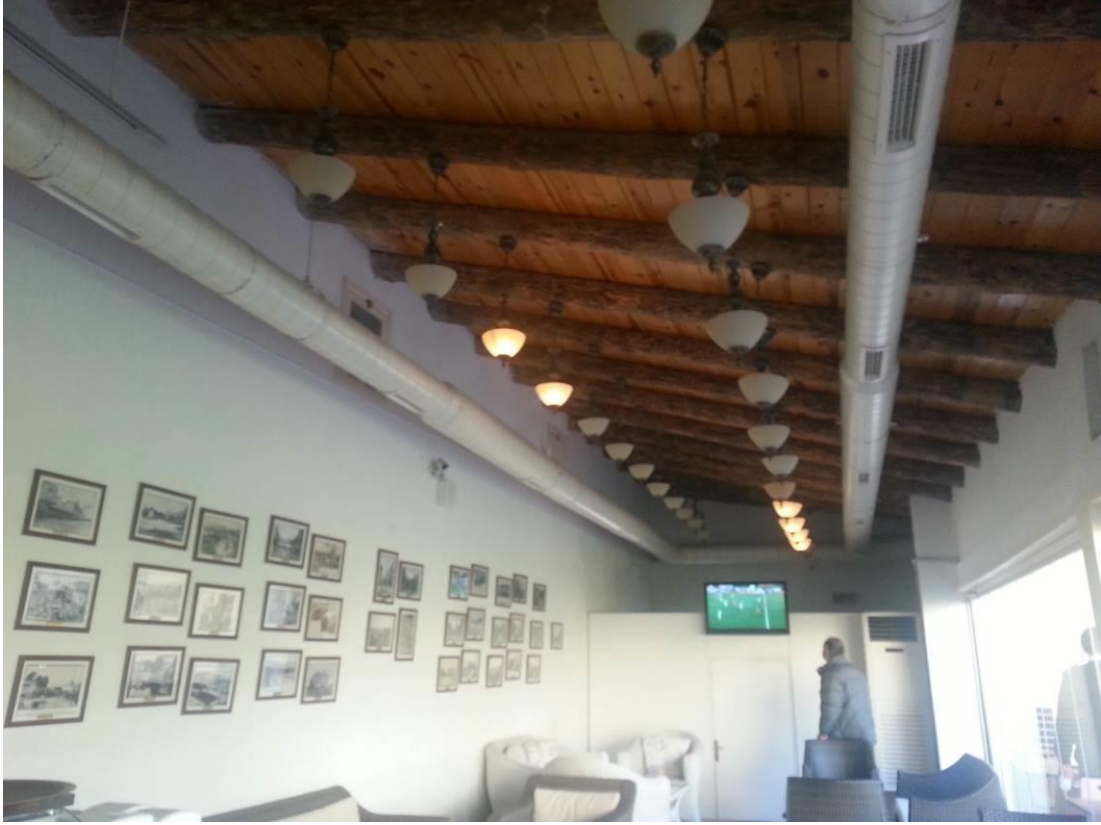
Şekil 4.25 Ahır yapısı- Kafeterya (2014)

Ancak kafeterya tavanına sabitlenen iki adet havalandırma borusu, çatı taşıyıcısı olan büyük dairesel kesitli ahşap kirişlerin algısını azaltmıştır.

Kafeterya bölümü sonradan ahşap paravanla bölünerek kafeteryadan ayrılmıştır. Yeni oluşturulan birime klima eklendiği ve dış ünitesinin sonradan cephede delik açılarak bahçeye konulduğu gözlemlenmiştir.

Kafeterya içerisinde mutfak ve kafeteryanın havalandırılmasını sağlamak amacıyla bacalar geçirilmiştir. Ön cephe çağdaş ek olarak katlanabilir cam yapılmıştır (Şekil 4.25).

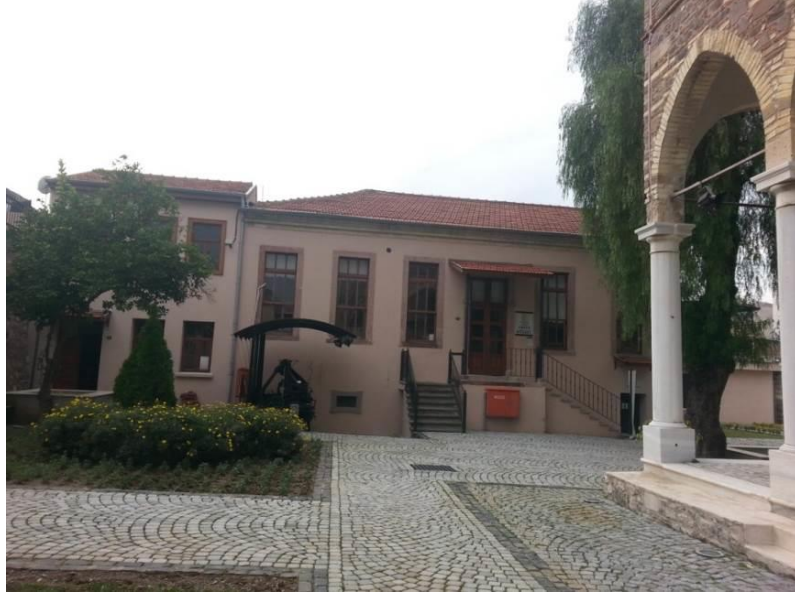
Şekil 4.43 Müştemilat Yapısı 1-2 Görünüşü (Demirtaş, 2014)

Yapının mimari ve mekansal özellikleri korunmuştur (Şekil 4.43). Z5 duş-Z6 wc mekanları yıkılmış duvarda bulunan kapının özgününe uygun tamirâtı yapılmıştır. Z7-Z8 arasındaki duvar yıkılarak tek oda olarak genişletilmiştir.

Duvarlarda bulunan çatlaklar doldurulmuş, malzeme kayıpları giderilmiştir. Sıva raspası yapılarak özgününe uygun yeniden sıvanmıştır. Çatıda çürüyen ahşaplar değiştirilmiş, özgününe uygun olarak çatı onarılmış, su izolasyonu yapıldıktan sonra marsilya tipi kiremit döşenmiştir.

Ahşap doğramalar özgününe uygun yenilenmiştir. Bodrum kata ait pencereler açılmış, projesine uygun olarak yanlarına taş söve yapılmıştır. Özgün olmayan demir korkuluklar kaldırılmıştır. Ahşap tavan ve döşeme kaplamaları yenilenmiştir.

Merdiven basamakları ve sahanlık temizlenmiş eksik olan parçaları tamamlanmıştır. Korkuluk özgününe uygun olarak yeniden yapılmıştır. Yapının elektrik tesisatı yenilenmiştir.

Duvarlar ve taşıyıcı sistem sağlamlaştırılmıştır. Sıva raspası yapıldıktan sonra özgününe uygun yeniden sıvanmıştır. Ahşap doğramalar özgününe uygun yenilenmiştir.

Yok olan ahşap merdiven ve korkuluk özgününe uygun yeniden yapılmıştır. Ahşap zemin ve tavan kaplaması yenilenmiştir. Zemin katta merdiven arasındaki Z5 mekanı wc olarak düzenlenmiştir.

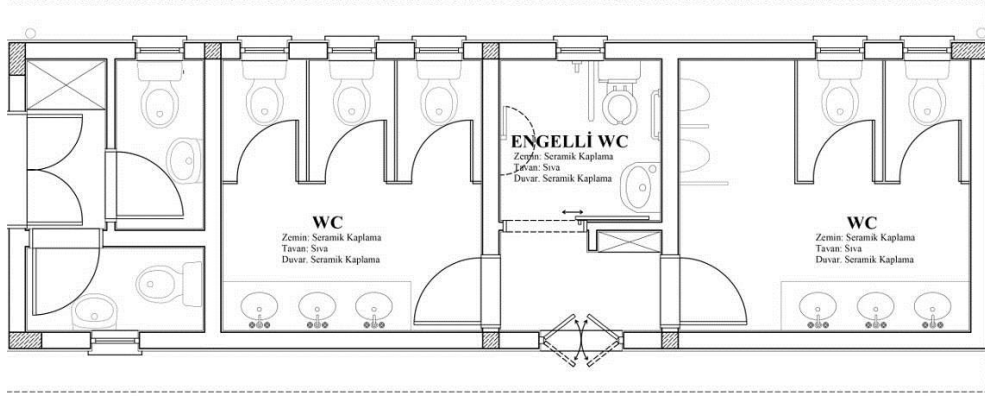
Şekil 4.44 Wc yapısı kat restorasyon planı (Umart Mimarlık Arşivi)

Wc olarak yeniden işlevlendirilen yapı projede gösterildiği gibi yeniden düzenlenmiştir (Şekil 4.44). Temiz ve pis su tesisatı yapılmıştır. Zemin seramik kaplanmıştır. Tuvaletin havalandırmasını sağlamak amacıyla batı duvarına pencereler açılmıştır.

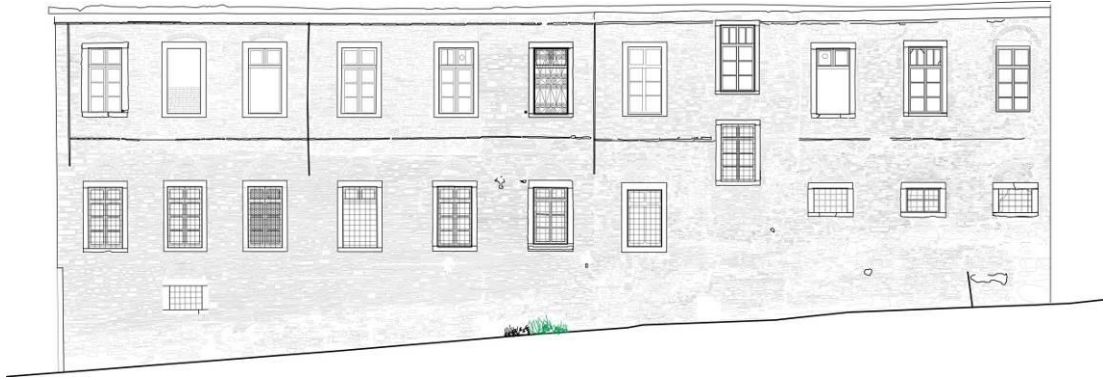
Yapının cephelerine bakıldığında doğu cephesi sokağa bakan uzun cephesidir. Güneye doğru eğimlidir. Eğim cephenin şekillenmesinde etkili olmuştur. Cephedeki pencereler asimetrik düzen oluşturur. Alt kattaki pencerelerin üzeri yuvarlak, üst kat pencereleri üzeri basık tuğla hafifletme kemeri mevcuttur. Yapının ikinci katındaki çökme sonucu farklılık olduğu düşünülmektedir (Şekil 4.50).

Şekil 4.50 Eski Hükümet Konağı doğu cephesi (Bayındır Belediyesi Arşivi)

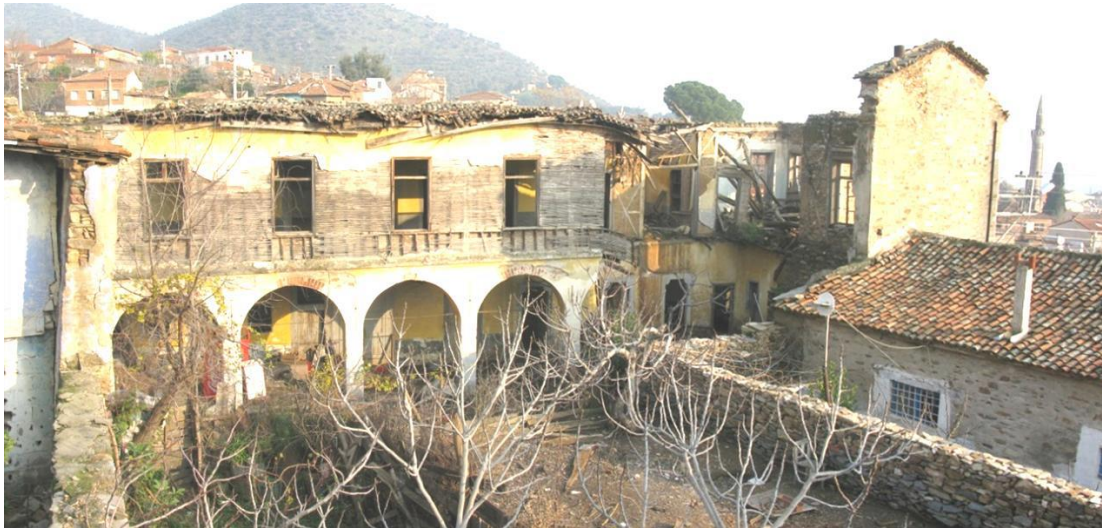
Yapı oldukça metruk durumdadır (Şekil 4.51). Yapının çatısı yıkılmış tavan ahşapları yok olmuştur. Yapının güneyde bulunan son iki revak kısmı çökmüş, zemin kat tavanı ahşap kirişleri zarar görmüştür. Yapının ahşap doğramalarının bir kısmı yok olmuş, mevcutta bulunanlar kötü durumdadır.

Şekil 4.51 Eski Hükümet Konağı restorasyon öncesi görünüş (Bayındır Belediyesi Arşivi)

Yapının doğu cephesinin nemlendiği, duvarda yeşillenme ve bitki oluşumu gözlemlenmiştir. Yapının sıvaları dökülmüş yer yer yok olmuştur. Dış cephe derzlerinde boşalmalar görülmektedir.

Yapıda bulunan demir gergi elemanları revakların kemerlerini bağlamak için, cephelerde katları birbirine bağlamak için kullanılmıştır. Zaman içerisinde korozyona uğramış kötü durumdadır.

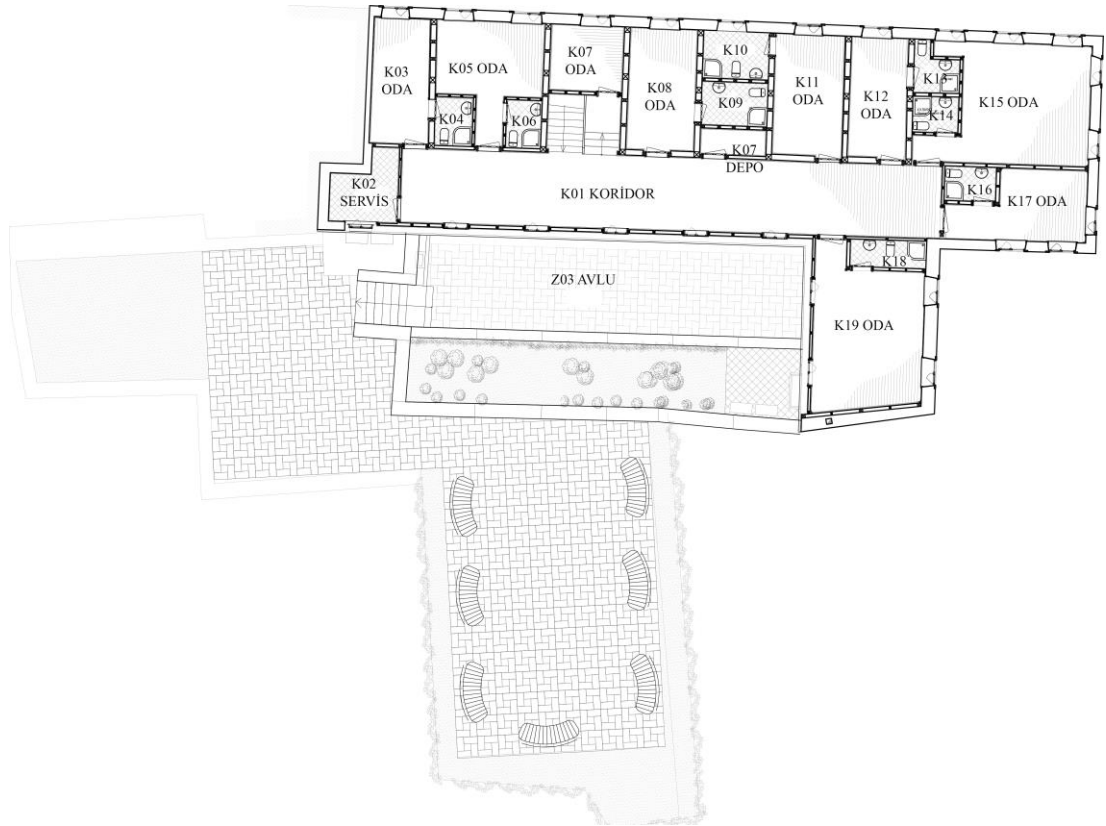
Birinci kat yapının en çok harap olmuş bölümüdür. Çökme tehlikesi geçiren üst kat bölümü zemin kat ile aynı özelliklere sahiptir. Tüm odalar revak üzerindeki hole açılır. Duvar ahşap karkasları onarılmış, zemin ve tavan ahşap kirişlemeleri yenilenmiş, ahşap kaplamaları yeniden yapılmıştır. Tüm sıva rasparları yapılarak, sıvalar özgününe uygun kireç harçla yeniden yapılmıştır (Şekil 4.53).

Şekil 4.53 Eski Hükümet Konağı restorasyon birinci kat planı (Bayındır Belediyesi Arşivi)

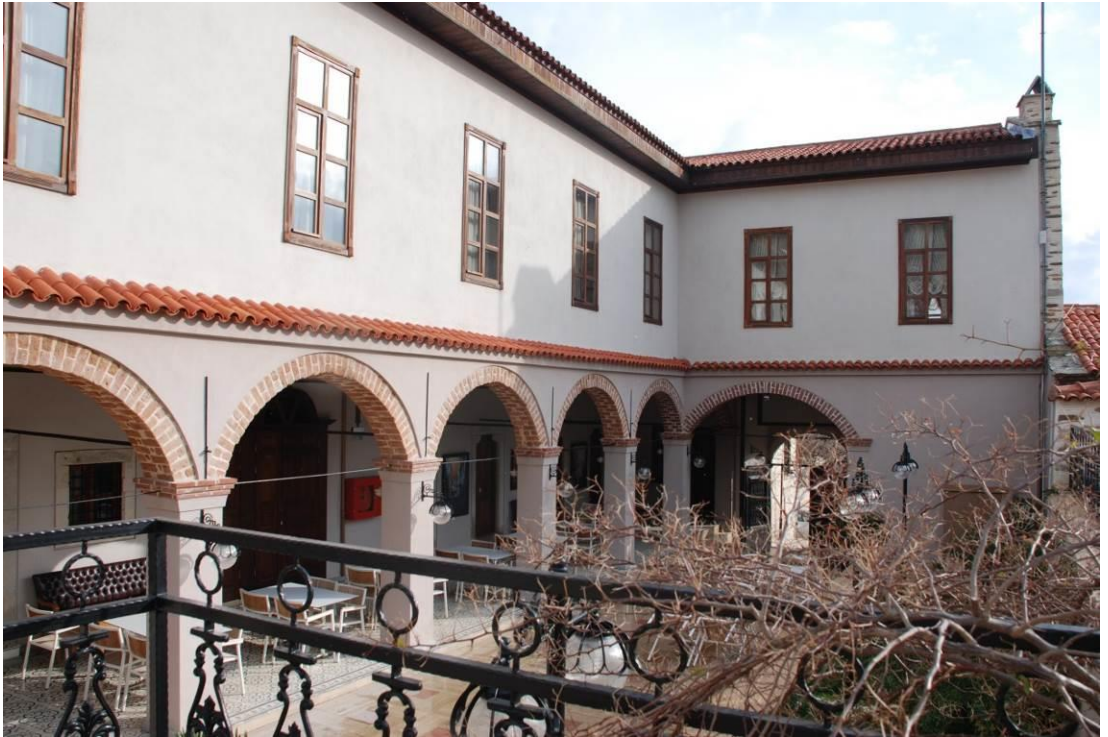
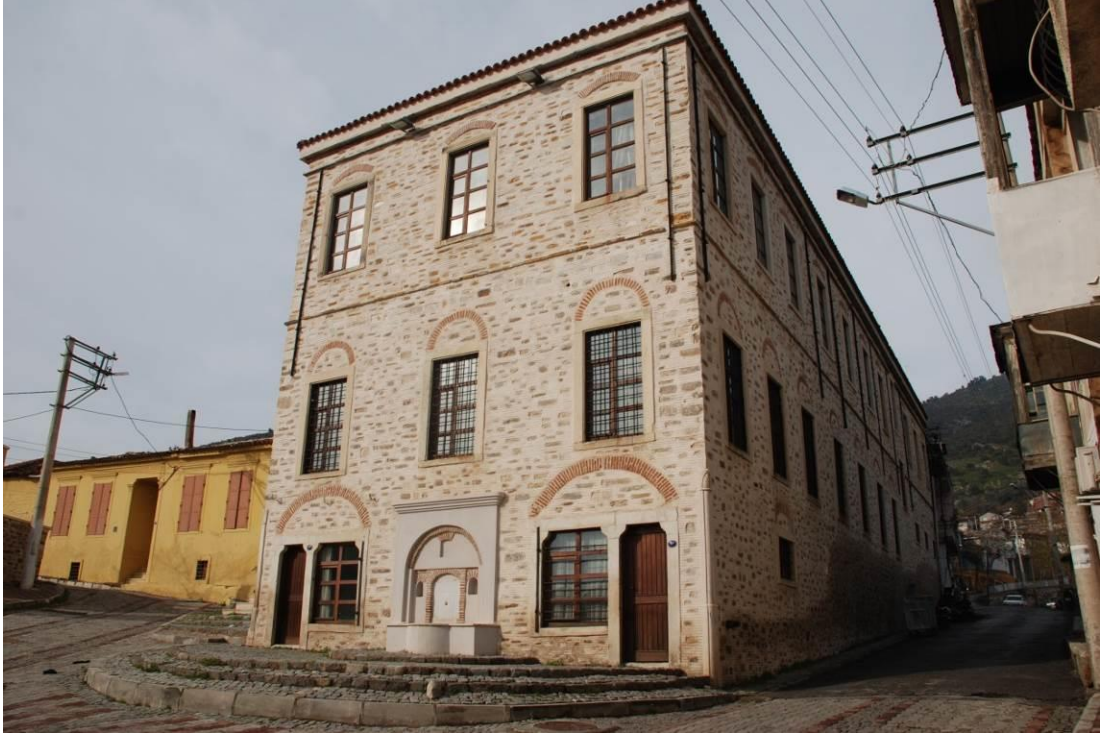
Şekil 4.57 Eski Hükümet Konağı'ndan genel görünüm (2014)

Şekil 4.58 Eski Hükümet Konağı dış cephe genel görünüşü (2014)

Yapının cephe derzleri özgün detayında ve özgün harcıyla yeniden yapılmıştır. Giriş cephesinde bulunan çeşme yapısı restore edilmiştir (Şekil 4.57 ve 4.58).

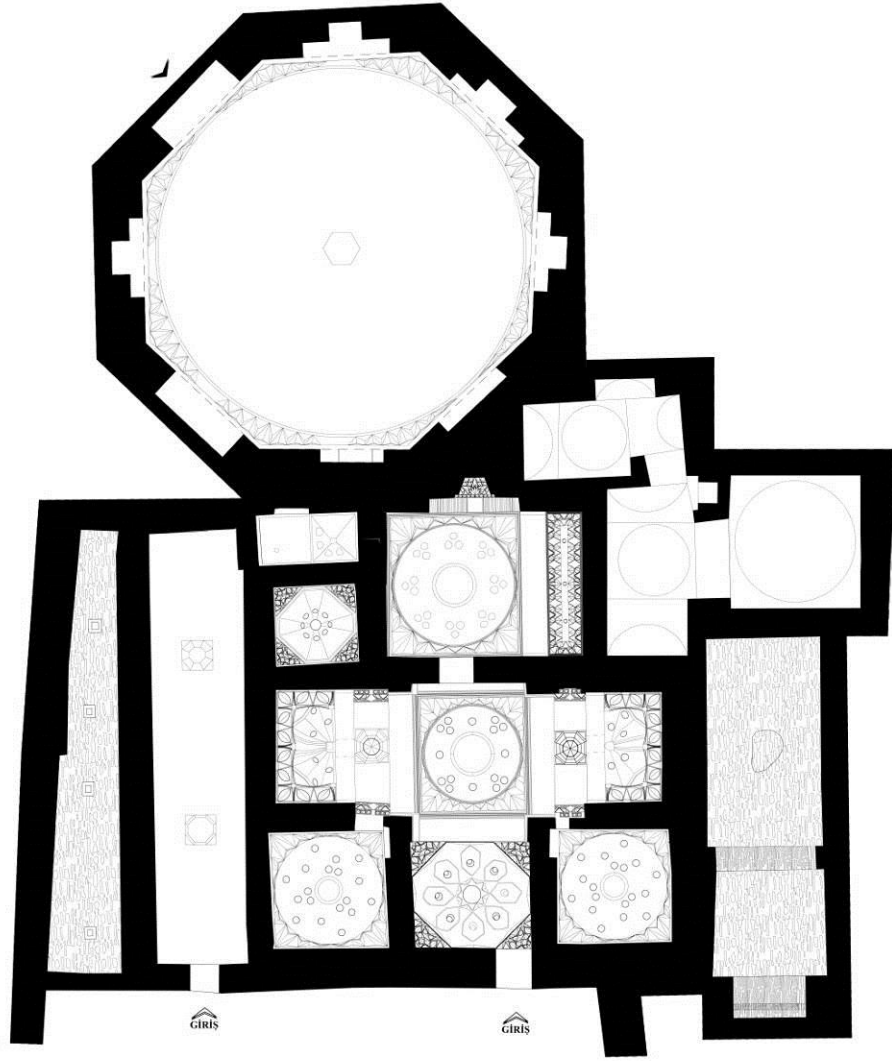
Şekil 4.62 Tire Tahtakale Hamamı planı (Kültürel Mimarlık Arşivi)

Soyunmalık bölümünden aralık bölümüne geçiş kapatılmış, soyunmalık bölümünün yapıdan bağımsız olması sağlanmıştır (Şekil 4.62). Nişler ve nişlerde bulunan mukarnaslar özgününe uygun kireç harç ile tamir edilmiş kubbe kasnağında bulunan dışlık pencere denilen alçıdan pencereler yenilenmiştir. Kubbe kasnağı altında geniş dairesel kesitli havalandırma bacası yapılmıştır.

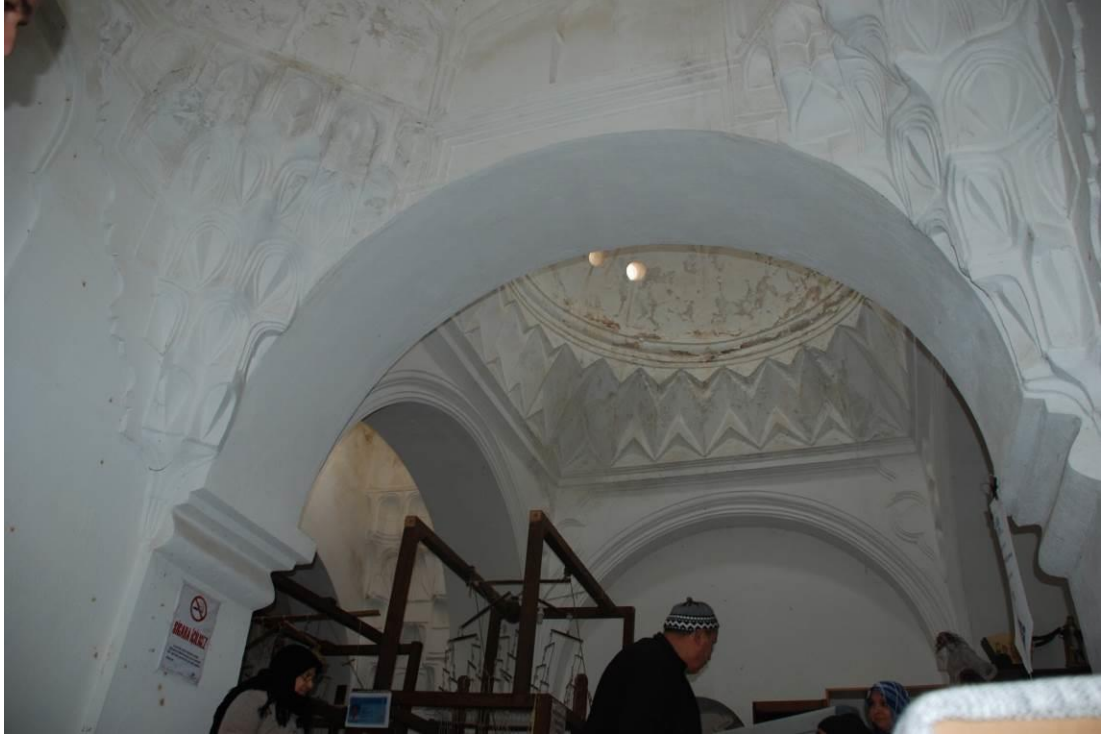
Şekil 4.66 Türe Tahtakale Hamamı sıcaklık mekanı görünüşü (2014)

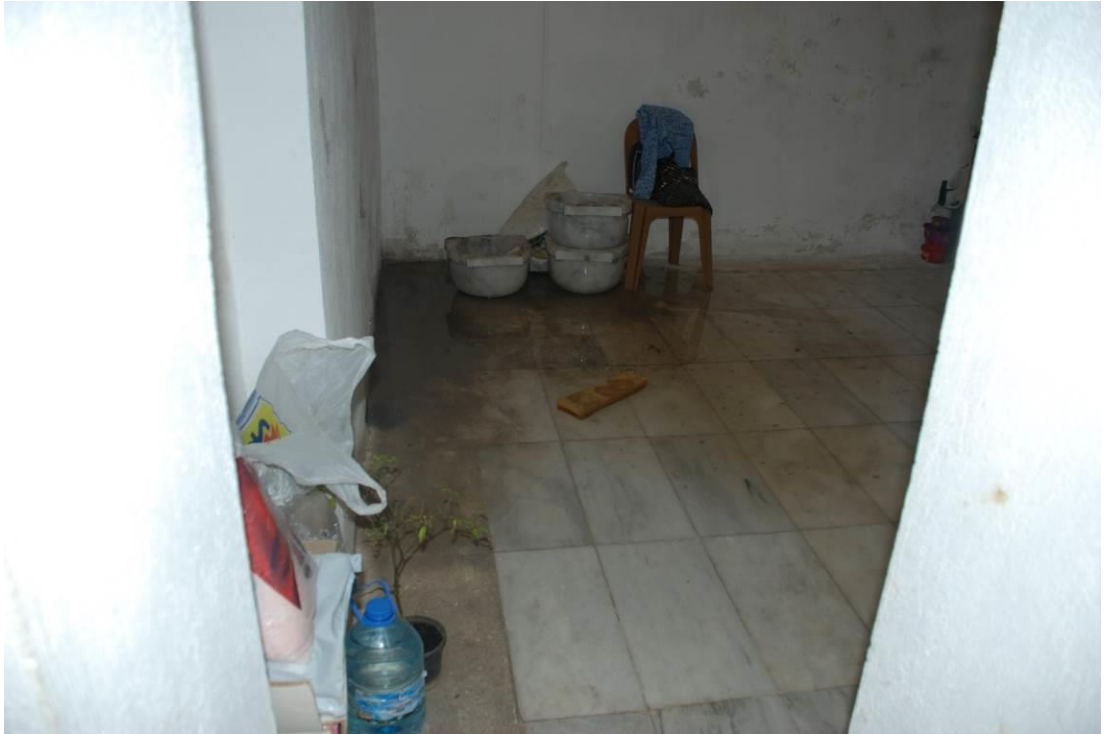
Şekil 4.67 Türe Tahtakale Hamamı halvet mekanı görünüşü (2014)

Yapı çatıda yaşanan sorunlardan dolayı su almaktadır, ayrıca yağmur suyunun tahliyesinin sağlanamamasından dolayı da hamam sıcaklık duvarı yeşillenmiştir. İç mekanlarda da sıvalarda kabarmalar olmuştur.

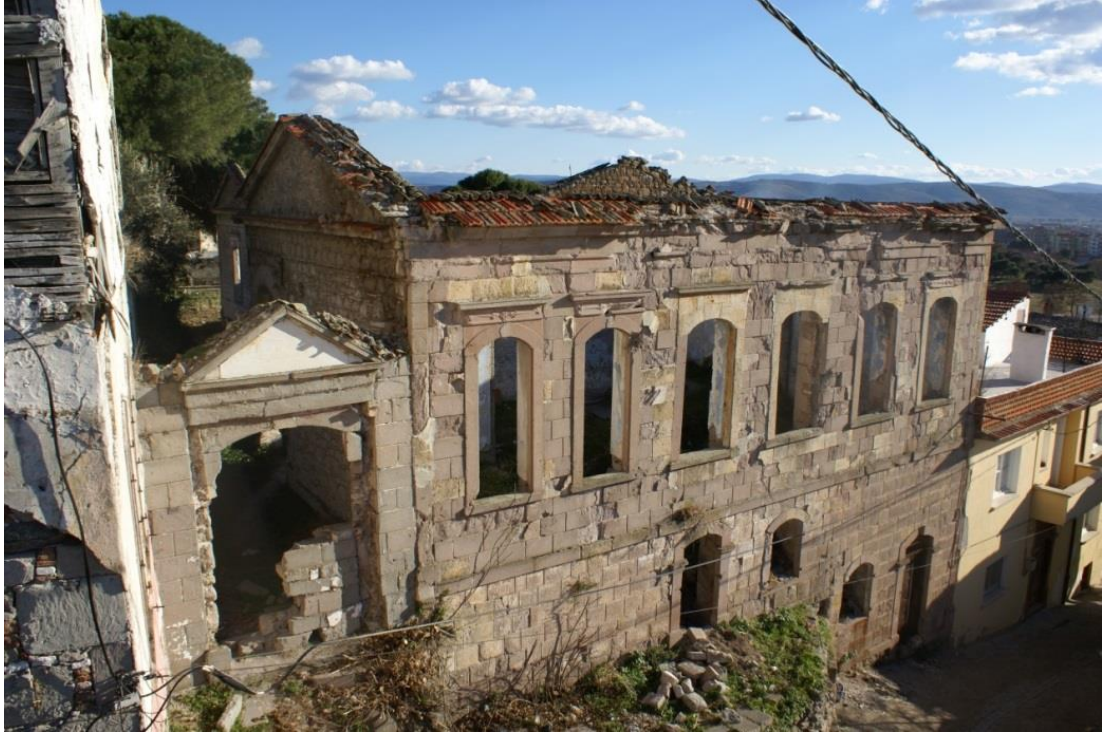
Metruk durumda bulunan yapının sıva raspaları yapıp kalan dış çeperi sağlamlaştırılmıştır (Şekil 4.74). Yapının iç duvarları ahşap bağdadi sistemde yeniden yapılmıştır. Odaların ve hollerin tavanları ahşap çıtalı, odaların döşemeleri ahşap kirişli olarak yeniden yapılmıştır. Hollerin zeminleri uygulama aşamasında tespit edilen karosiman döşeme ile tamamlanmıştır. Yeniden yapılan banyoların zemini ve duvarları seramik kaplanmıştır (Şekil 4.75).

Şekil 4.74 Gazi Paşa İlkokulu 1 Nolu yapının restorasyon öncesinde kuzeybatı görünüşü (Dor Yapı Arşivi, 2007)

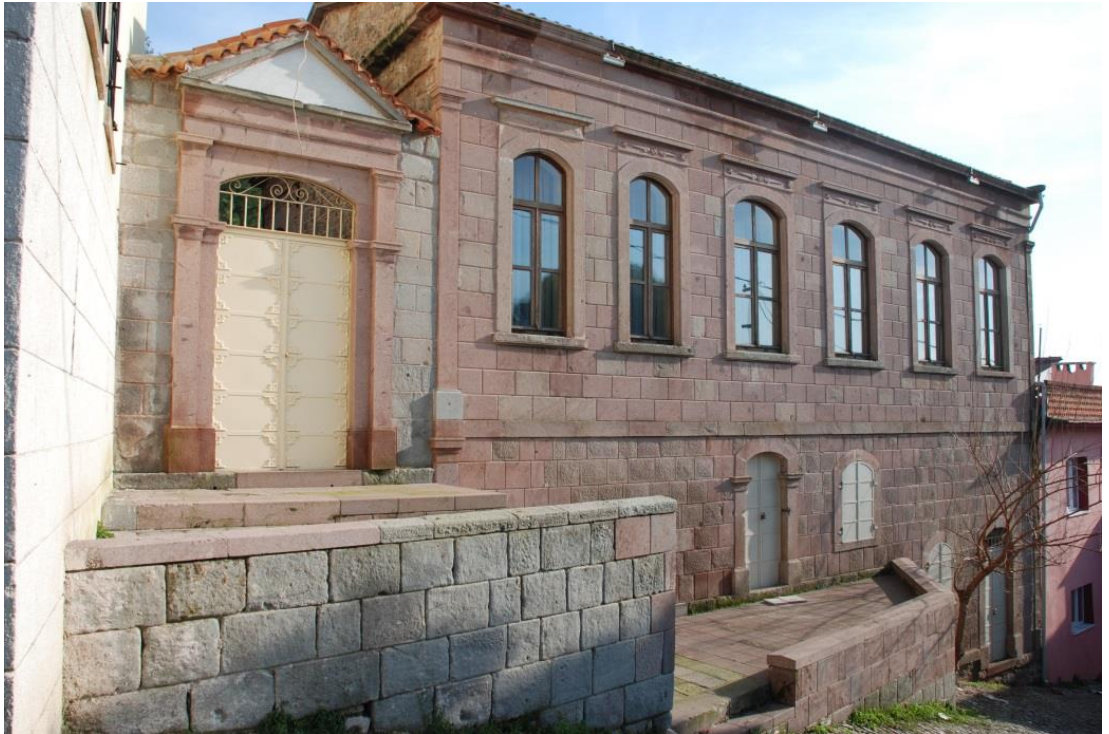
Şekil 4.75 Gazi Paşa İlkokulu 1 Nolu yapının restorasyon sonrası kuzeybatı görünüşü (2014)

Ahşap doğramalar ve denizlikler projesine göre yeniden yapılmıştır. Değişen pencere lentoları kaldırılmış özgünündeki pencereler gibi basık tuğla kemerli pencere yapılmıştır. Yapı iç duvarları özgününe uygun yeniden sıvanmış ve boyanmıştır.

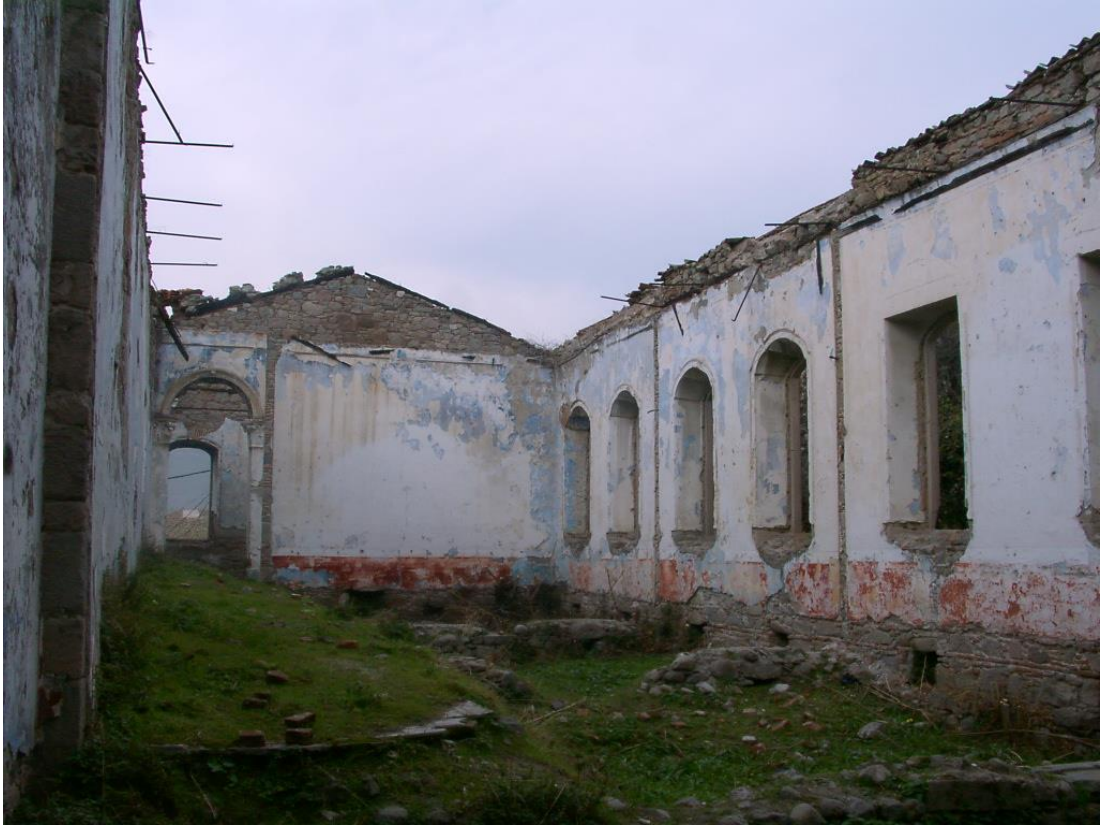
Yapının tüm iç duvarları yıkılmış olup iç mekan duvar izlerinden algılanmaktadır (Şekil 4.76). Yapının üç farklı mekandan oluştuğu söylenebilir. İlk olarak ayaklar üzerine kemerler ile oturtulmuş üzeri tonoz örtülü olan giriş holü bulunur. Tonoz örtü sıvalı ve boyalıdır. İkinci olarak algılanan L planın kısa olan bölümüdür. Giriş mekanından ulaşılan bölümde dar bir hol ve hole açılan üç adet odadan oluşur. Odaların her birinin kuzeybatıya açılan ikişer adet penceresi bulunur (Şekil 4.70). Pencere üstlerinde taş alınlık bulunur.

Şekil 4.76 Gazi Paşa İlkokulu'nun restorasyon öncesi 1 nolu yapı iç görünüşü (Dor Yapı Arşivi, 2007)

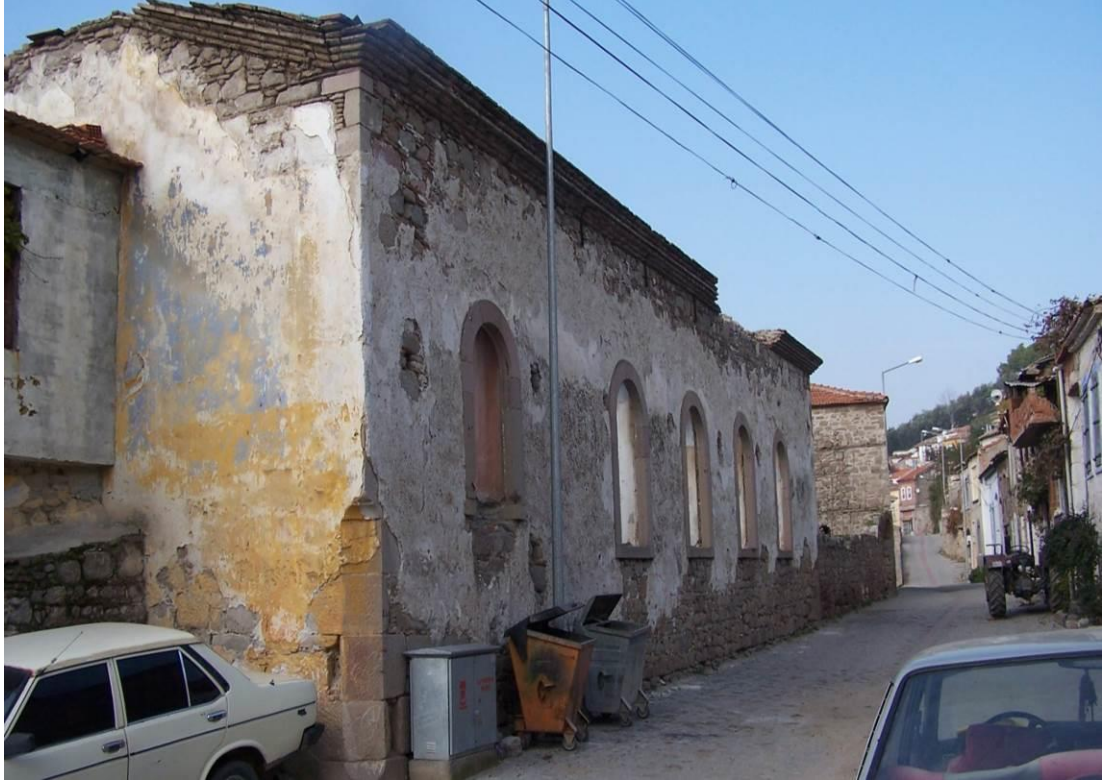
Şekil 4.79 Gazi Paşa İlkokulu 2 nolu yapının restorasyon öncesinde kuzeydoğu cephesi (Dor Yapı Arşivi, 2007)

Zemin kat projesinde belirtildiği gibi bölümlenmiş, merdivenler ahşap basamaklı, ferforje korkuluklu olarak yeniden yapılmıştır. Güneybatı giriş kapısı yeniden açılmış, metal doğraması yenilenmiştir. Yok olan kapı sövesi yenilenmiştir (Şekil 4.79 ve 4.80).

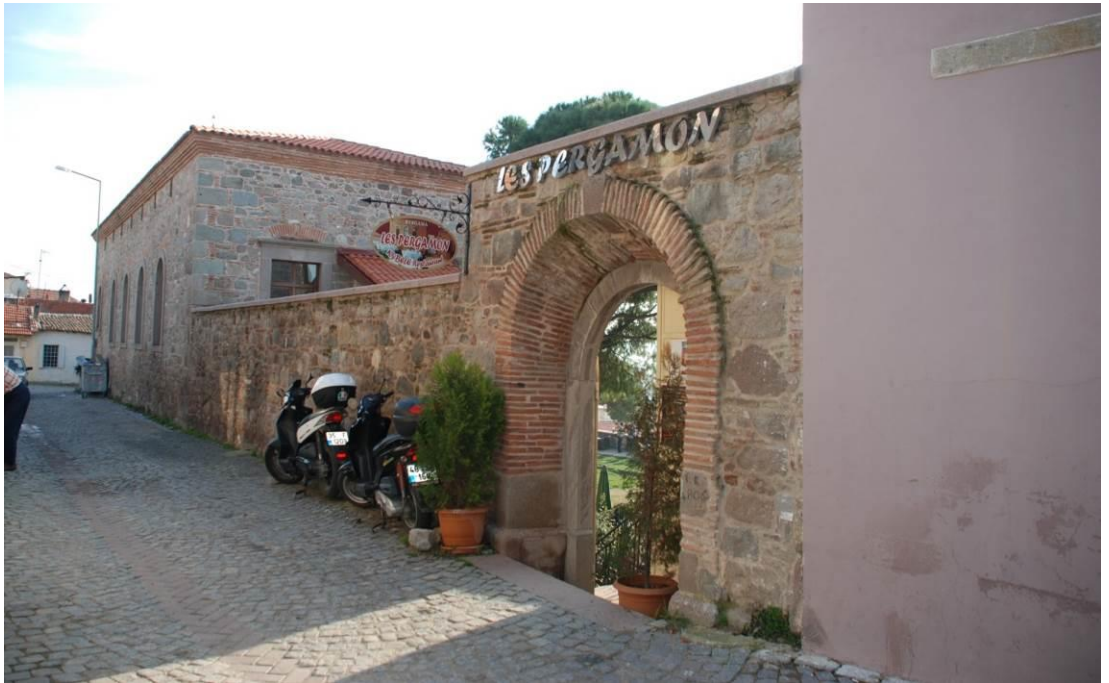
Şekil 4.80 Gazi Paşa İlkokulu 2 nolu yapı restorasyon sonrasında kuzeydoğu cephesi (2014)

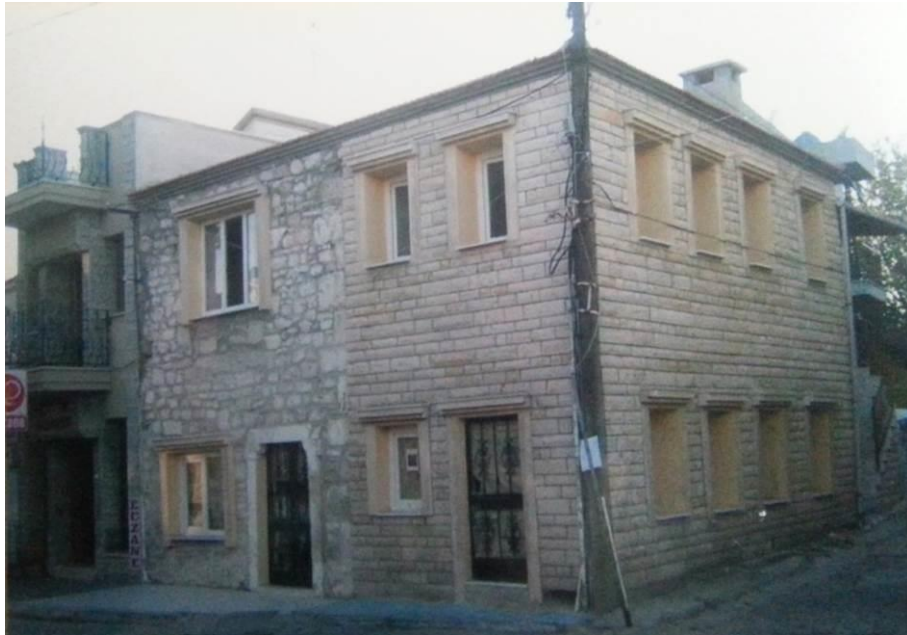
Kuzey ve güney olarak konumlanan iki ayrı yapıdan; güney yapısının doğal taş duvardan, kuzey yapısının ise delikli tuğladan yapıldığı tespit edilmiştir. Doğal taş duvar örgü cephe olarak projesi onaylanan yapının cephe farkları nedeniyle güney yapısı doğal taş, kuzey yapısı delikli tuğla üzeri 2,5 cm'lik kesik dikdörtgen tuğla ile kaplanmıştır.

Yapıda uygulanan bu değişiklikler proje müellifi tarafından rapor olarak tutulmuş ve ilgili yapı denetim şirketi tarafından onaylanmıştır. Ancak İzmir II Nolu KTVKK tarafından cephe uyumsuzluğunun ve projeye aykırı yapılan uygulamanın olduğu tespit edilmiş ve inceleme yapılmıştır (Şekil 4.88). Yapının doğal taş kaplama yapılması gereken ancak kesme taş kaplama yapılan yerlerinin projesine uygun olarak düzeltilmesi görüşüne varılmıştır.

Şekil 4.88 Konut Yapısı restorasyon sonrası görünüş (II Nolu KTVKK Arşivi)

2003 yılında yapının cephesinin doğal taş olarak yapılması, merdiven yönünün değiştirilmesi ve cephede uyumu sağlamak amacıyla doğu cephesinin kuzeyindeki pencerelerin birleştirilerek vitrin yapılmasına ilişkin tadilat projesi çizilmiştir.
