**İZMİR LEVANTEN KÖŞKLERİ KORUMA**  
**UYGULAMA SÜREÇLERİ VE RİSK ANALİZİ**

**Kübranur KESEPARA**

**Yüksek Lisans Tezi**

**Mimarlık Anabilim Dalı, Restorasyon Programı**

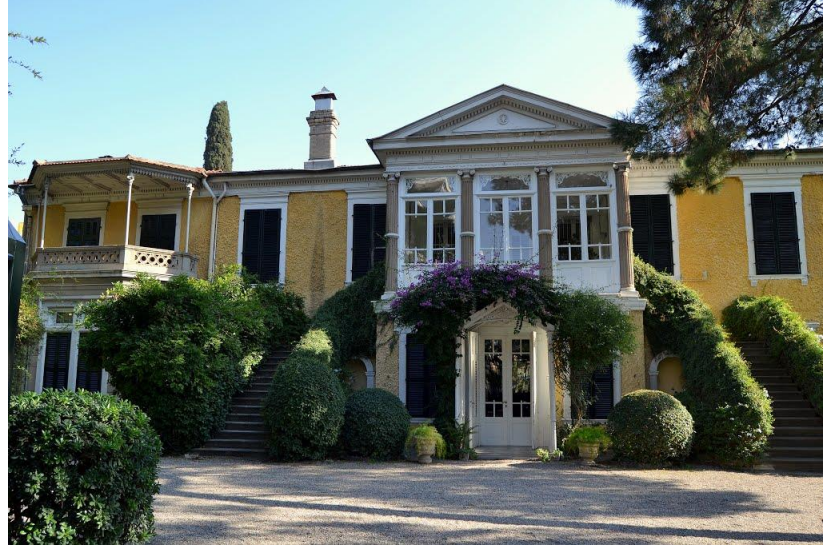
Şekil 3.8 Basit onarımlar ile konut kullanımı sürdürülen Aliberti (Wolf) Köşkü'nün 1970'li yıllardan itibaren yol yapımları ve ifrazlar ile küçülmüş parseli (Panoramio, 2011)

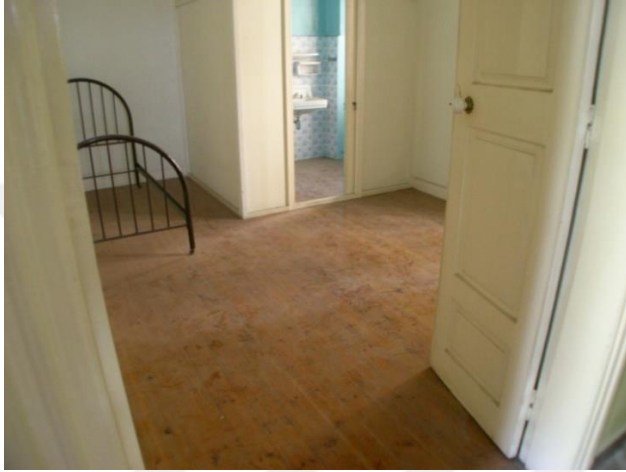
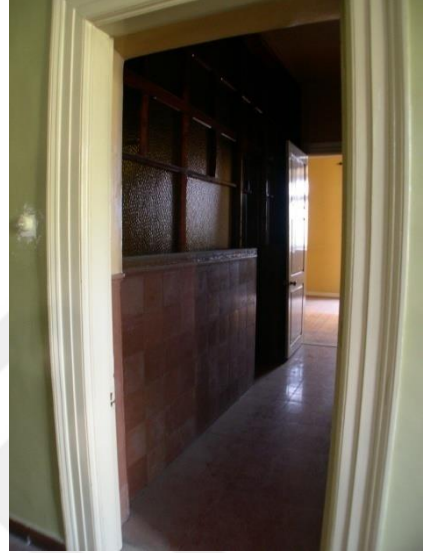
Bu ıslak mekanlar, günümüze yakın bir zaman dilimine tarihlenebilecek boyut, malzeme, detay ve forma sahip döşeme ve duvar kaplamaları ile köşkün yapım sisteminden farklılaşan tuğla duvarlara sahiptir (Şekil 4.17, 4.18). Özgün sistemden ayrıışan ve köşkün bütününde algı sorunu yaratan bu durum, üçüncü evredeki müdahaleleri niteliksiz kılmaktadır.

Şekil 4.17 Zemin katta yer alan niteliksiz ıslak mekanlar (Salih Seymen İnşaat arşivi, 2011)

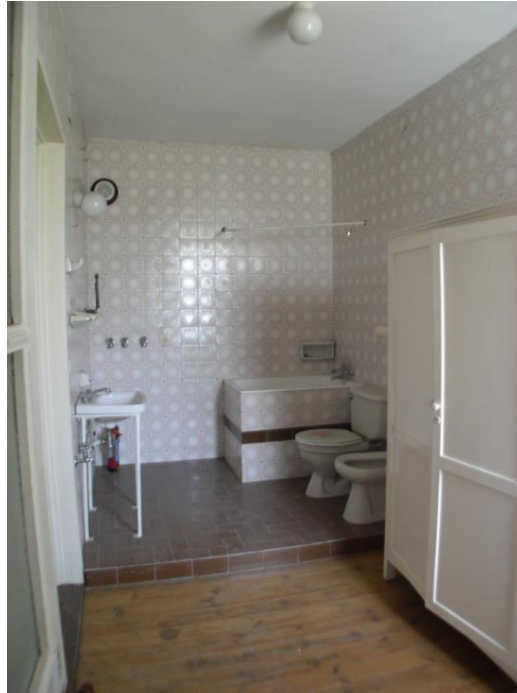
Şekil 4.18 Birinci katta yer alan niteliksiz ıslak mekan (Salih Seymen İnşaat arşivi, 2011)

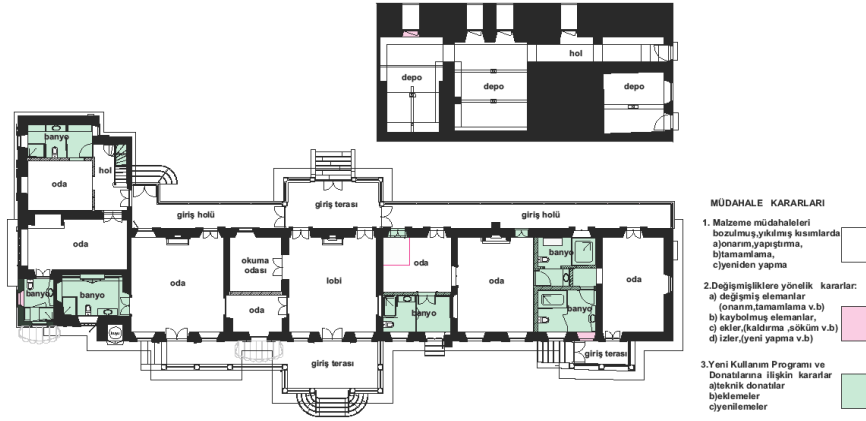
Şekil 4.19 Bodrum kat ve zemin kat planı, malzeme onarımına, restitüsyon kararlarına ve yeni kullanıma yönelik müdahaleler (Salih Seymen İnşaat arşivi, 2011)

Yukarıda belirtilen ve malzeme bozulmalarına, restitüsyon kararlarına ve yeni kullanıma yönelik derlenen müdahale kararlarının yer ilişkileri Şekil 4.19 ve 4.20’de sunulmaktadır.

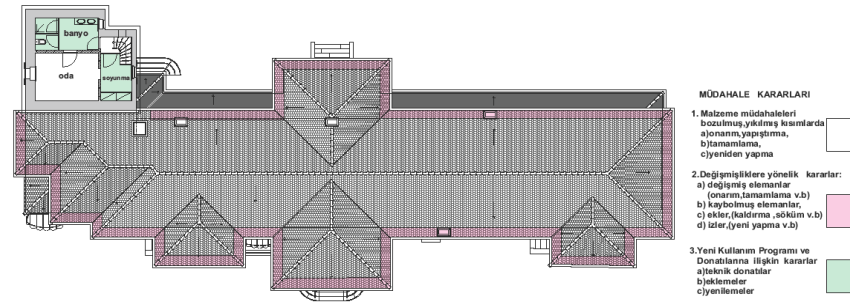
Şekil 4.20 Birinci kat planı, malzeme onarımına, restitüsyon kararlarına ve yeni kullanıma yönelik müdahaleler (Salih Seymen İnşaat arşivi, 2011)

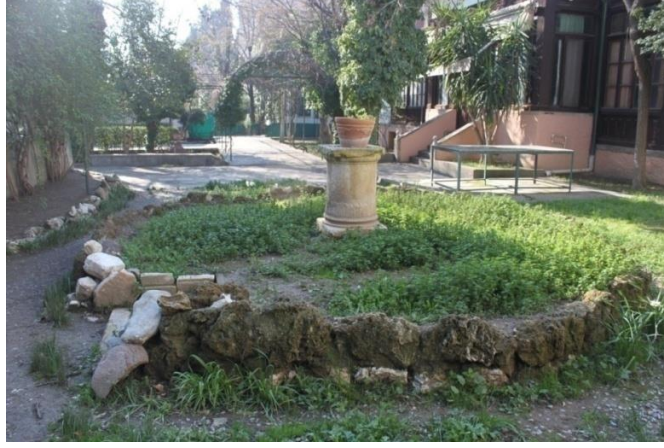
Uygulama sürecinin akışını değiştiren ve proje kapsamında öngörülemeyen bir diğer bulgu ise köşkün arka bahçesinde konumlanan sarnıç ile ilgilidir. Temizleme, tamamlama ve söküm işlemleri devam ederken, bahçede bulunduğu bilinen sarnıcın, kurul talebi ile üzerindeki toprak (Şekil 4.23) kaldırılmış, sarnıç ortaya çıkarılmıştır (Şekil 4.24). Sarnıcın, köşkün bahçe kullanımı için oluşturulan kararların merkezinde bulunması, Levanten köşklerine ait karakteristik bir bilgi taşıması ve tasarımın bir parçası olarak projeye katacağı değerler olması, bu yeni bulgunun uygulama çalışmalarını durdurma riskini ortaya çıkmıştır. Öte yandan bu uygulama özelinde, sarnıcın ortaya çıkması süreci durdurmamış; ancak belgelenmesi ve müdahale kararlarının oluşturulması ile projelendirme sürecine geri dönmüştür. Ayrıca sarnıca yönelik müdahale çalışmalarının kapsamı artmış, bu durum uygulama sürecinin uzamasına neden olmuştur.

Şekil 4.23 Uygulama öncesi sarnıç (Salih Seymen İnşaat arşivi, 2011)

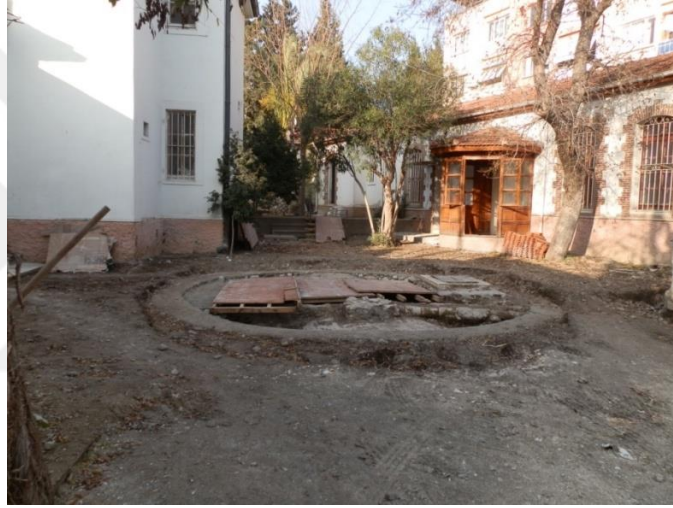
Şekil 4.24 Uygulama sırasında ortaya çıkarılan sarnıç (Salih Seymen İnşaat arşivi, 2012)

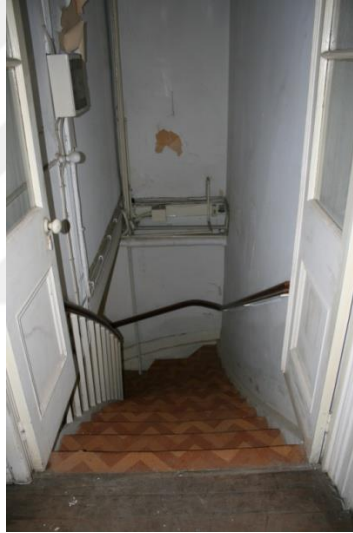
Köşkün ikinci evre müdahalelerinden sonra, köşkün üstlendiği yeni kullanımlar dahilinde ve günümüze yakın bir zaman dilimine tarihlenebilecek detay ve forma sahip malzemeler getirilmiştir. Bu müdahaleler, odaların ve hollerin döşemeleri üzerine PVC kaplamaların getirilmesi ile ıslak mekanların döşeme ve duvar kaplamaları üzerine seramik kaplamaların getirilmesi şeklindedir (Şekil 4.44, 4.45). Gerçekleştirilen müdahaleler ile yapıda üçüncü bir evre ortaya çıkmıştır. Ancak bu müdahalelerin köşkün özgün sisteminden ayrışan ve köşkün bütününde algı sorunu yaratan özellikleri, getirilen ekleri niteliksiz kılmaktadır.

Şekil 4.44 Ahşap merdiven üzerindeki niteliksiz PVC kaplama (Salih Seymen İnşaat arşivi, 2010)

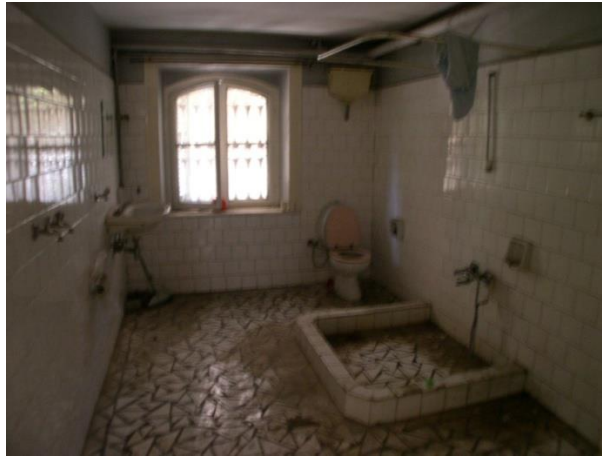
Şekil 4.45 Zemin kattaki niteliksiz zemin ve duvar kaplamaları (Salih Seymen İnşaat arşivi, 2010)

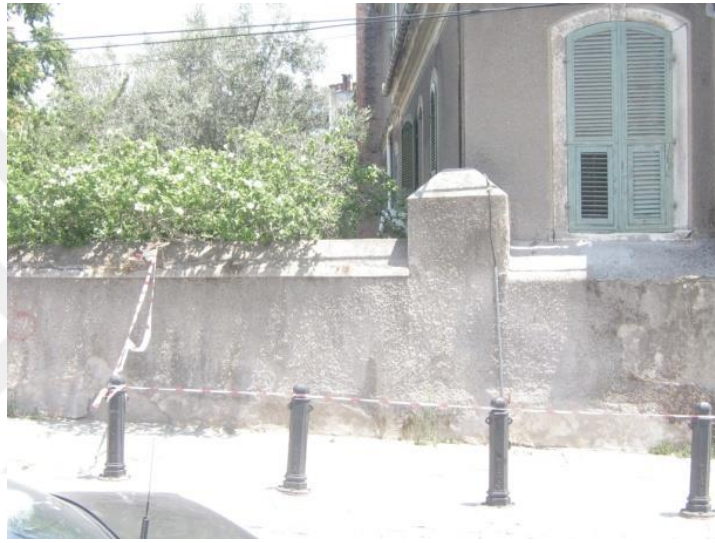
Tespit edilen malzeme bozulmalarının dışında, hatalı müdahalelerden kaynaklanan ve yapının bütünlüğünü bozan uygulamalar da saptanmıştır. Köşkün iç duvarlarında uygulanan ve duvarın kalınlaşmasına neden olan kat kat boya uygulamaları, yapının cephesinde belirli bölümlerde yer alan çimento sıva uygulamaları (Şekil 4.47) ile bahçe duvarının üzerinde bulunan ve 80. Sokağa açılan bahçe kapısının kapatılması (Şekil 4.46) hatalı uygulamalardır. Ayrıca zemin kat mutfak pencerelerinin boyutlarının değişimi de pencerelere ait taş söve ve dolguların izlerine bakılarak hatalı uygulamalar olarak kabul edilmiştir (Şekil 4.47).

Şekil 4.46 80. Sokağa açılan kapatılmış bahçe kapısı (Salih Seymen İnşaat arşivi, 2010)

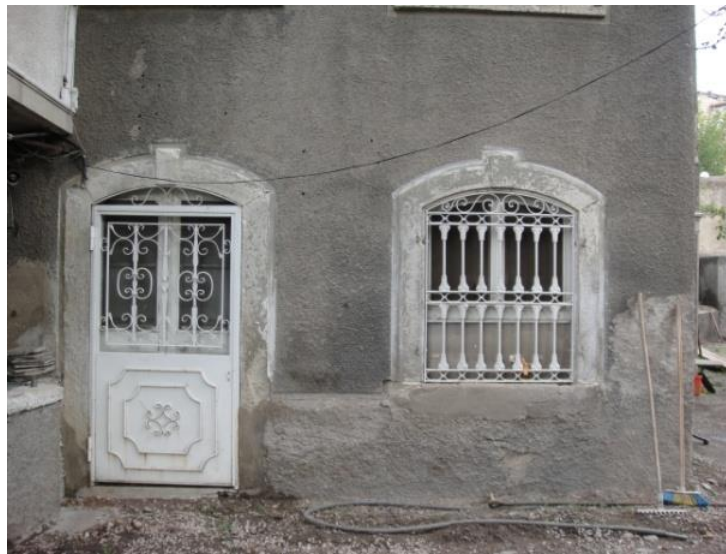
Şekil 4.47 Boyutları değiştirilmiş zemin kat penceresi (Salih Seymen İnşaat arşivi, 2010)

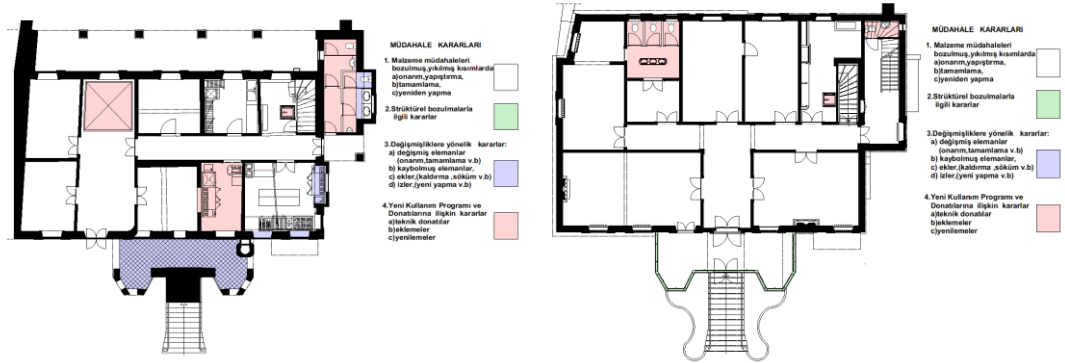
Şekil 4.48 Zemin kat ve birinci kat planı, malzeme onarımına, restitüsyon kararlarına ve yeni kullanıma yönelik müdahaleler (Salih Seymen İnşaat arşivi, 2010)

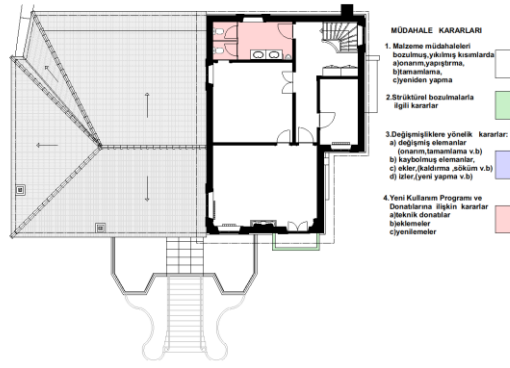
Şekil 4.49 İkinci kat planı, malzeme onarımına, restitüsyon kararlarına ve yeni kullanıma yönelik müdahaleler (Salih Seymen İnşaat arşivi, 2010)

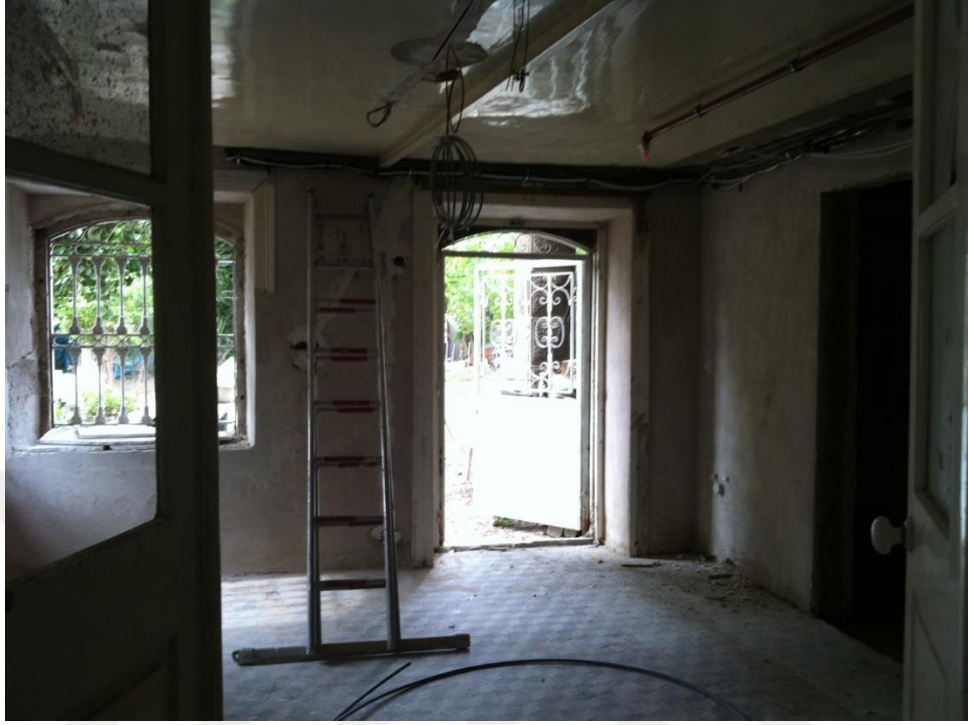
Şekil 4.51 Yeni kullanımda yapılan tesisat işlemleri (Salih Seymen İnşaat arşivi, 2012)

Yapının bütününde temizleme, tamamlama ve yenileme çalışmaları sürerken, tüm duvar ve tavan yüzeylerindeki boyalar sökülmüş, duvarlardan yeni kullanıma dair teknik tesisat ve donanımlar geçirilmiştir (Şekil 4.51). Duvarlar ve tavana neme karşı

dayanımlı su bazlı boya uygulanmış, servis mekanlarına yeni kullanıma ait tefriş monte edilmiştir.

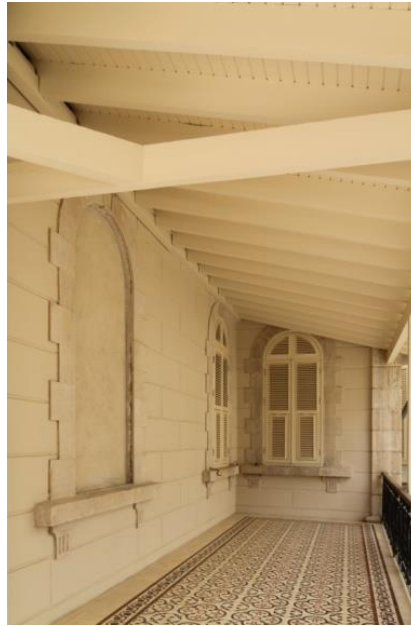
İkinci dönemde gerçekleştirilen bir diğer müdahale, köşkün birinci kat terasına inşa edilen sundurmadır. Üst kısmında havalandırma sağlayan ahşap bir ızgaraya sahip, ahşap dikmeler ile taşınan ve köşkün çatısından bağımsız olan sundurmanın 1931 tarihli fotoğrafta (Şekil 4.71) yer almaması ve köşk yapısından farklılaşan üslubu bu müdahalenin de dönem eki olduğunu göstermektedir. Ayrıca birinci kat, yaşama mekanlarında yer alan şömineler de bu evrede inşa edilmiştir. Doğu ve batı cephelerinde, şömine hizasında yer alan kapatılmış pencere izleri, bunun göstergesidir (Şekil 4.72).

Şekil 4.72 Şömine hizasında kapatılmış pencere izleri (Salih Seymen İnşaat arşivi, 2012)

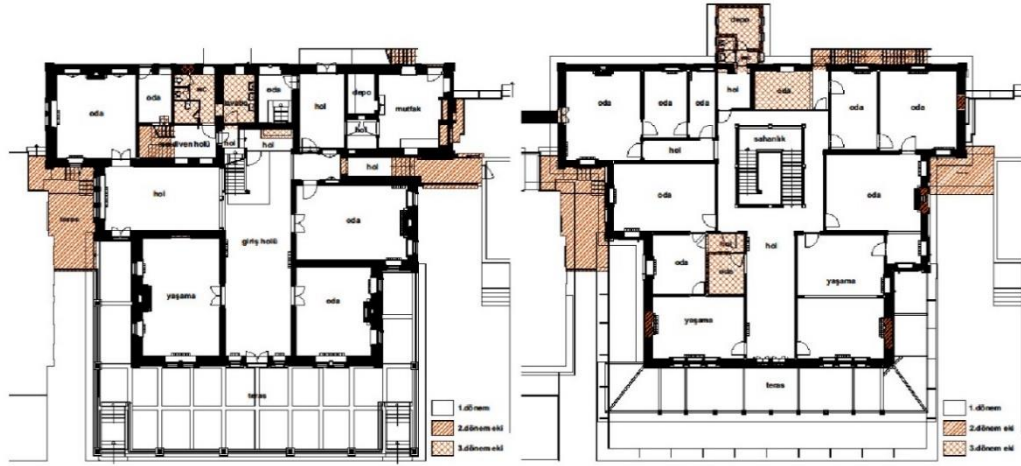
Köşkün üçüncü evre müdahaleleri, köşkün kuzeyinde yer alan ıslak mekanlara getirilen yeni ekler ile köşkün kuzeyine birinci kat hizasında eklenen ıslak mekan hacmidir (Şekil 4.73).

Şekil 4.73 Zemin kat ve birinci kat, üçüncü dönem plan (Salih Seymen İnşaat arşivi, 2012)

Üçüncü dönemde köşke getirilen müdahalelerin, köşkün bütünlüğünü bozar nitelikte olmaları nedeni ile bu ekler niteliksiz kabul edilmiştir.

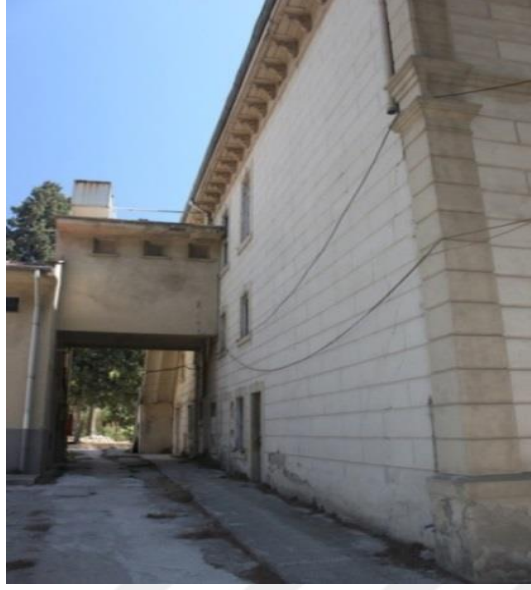
Daha sonra bu evrede köşke, köşkün kuzey cephesinden konsol çıkma yapan, betonarme sistem ile yapılmış bir ıslak hacim eklenmiştir (Şekil 4.74). Islak hacmin cepheye eklenme biçimi ve yapım sisteminde gözlenen farklılaşma bu müdahalenin de dönem eki olduğunu göstermektedir.

Şekil 4.74 Köşkün kuzey cephesinden konsol çıkma yapan betonarme bölüm (Salih Seymen İnşaat arşivi, 2012)

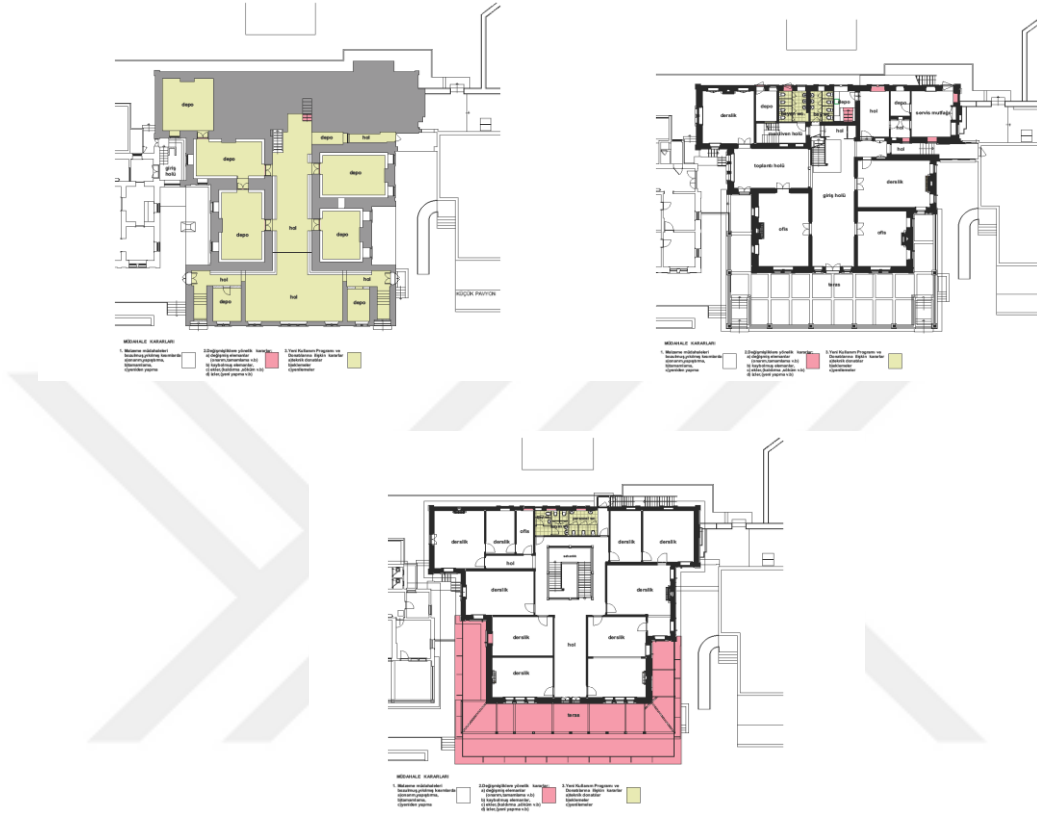
Şekil 4.75 Zemin kat, ara kat, birinci kat planı, malzeme onarımına, restitüsyon kararlarına ve yeni kullanıma yönelik müdahaleler (Salih Seymen İnşaat arşivi, 2012)

Demir malzemelerde temizleme işlemleri öngörülmüştür. Bodrum kat pencerelerine ait parmaklıkların ve birinci kat terasına ait korkulukların kimyasal pas sökücüler ile temizlenmesi ve yüzeylerine korozyon önleyici boya uygulanması önerilmiştir..

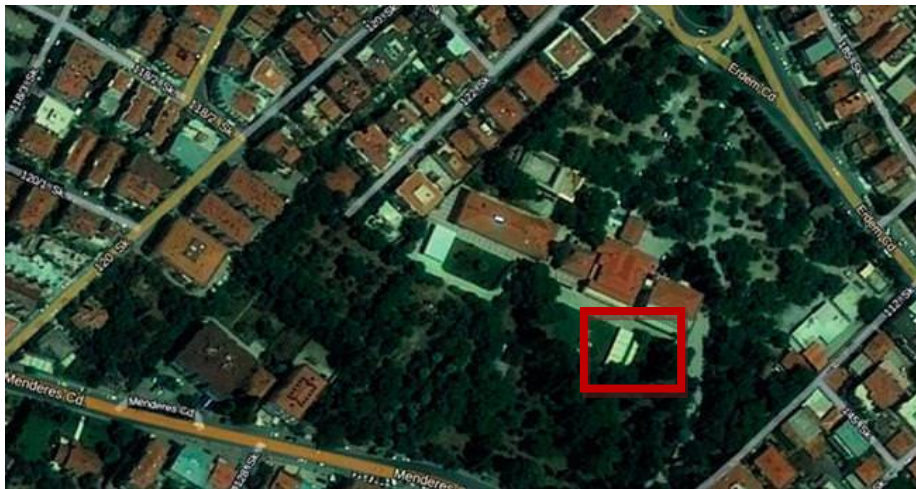
Uygulama sonrası kullanım sürecinde, köşkün bahçesine, proje müellifinin bilgisinin dışında, eğitim ve hastane işlevine hizmet edecek prefabrik bir anfi ve prefabrik bir kantin yapısı eklenmiştir (Şekil 4.82). Proje müellifi ve ilgili belediyenin bilgisi dışında yapılan bu uygulamalara, 01.07.2014 tarih ve 2014/261 nolu karar ile Buca Belediyesi Yapı Kontrol Müdürlüğü tarafından tatil zaptı hazırlanmıştır. Bu durum uygulama sonrası kullanım sürecinin durmasına neden olmuştur.

Şekil 4.82 Köşkün bahçesine inşa edilen prefabrik kantin yapısı (Sabah Gazetesi, 2015)

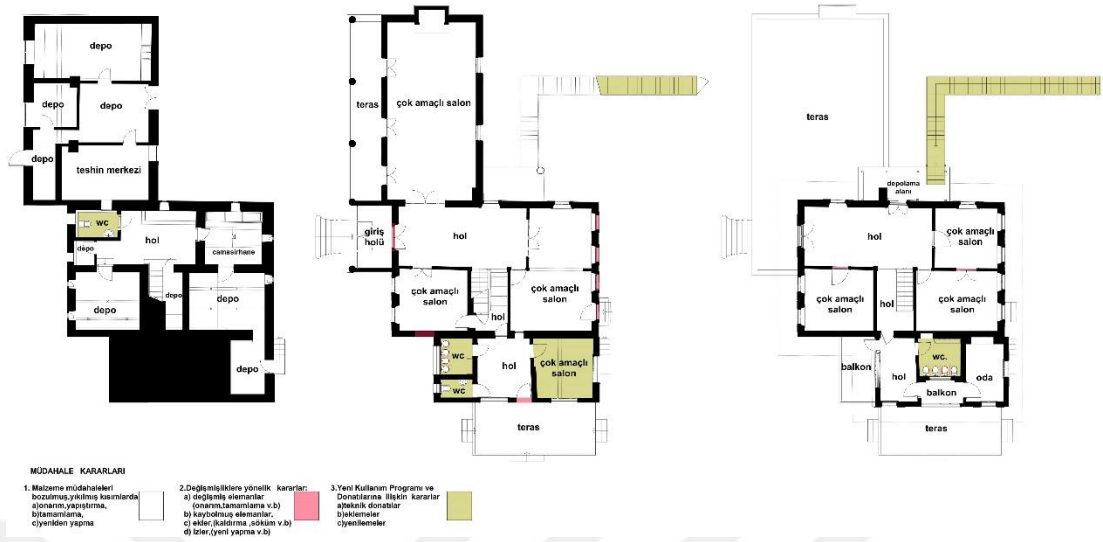
Şekil 4.95 Bodrum kat, zemin kat, birinci kat planı, malzeme onarımına, restitüsyon kararlarına ve yeni kullanıma yönelik müdahaleler (Salih Seymen İnşaat arşivi, 2012)

Yukarıda belirtilen ve malzeme bozulmalarına, restitüsyon kararlarına ve yeni kullanıma yönelik derlenen müdahale kararlarının yer ilişkileri Şekil 4.95'te sunulmaktadır.

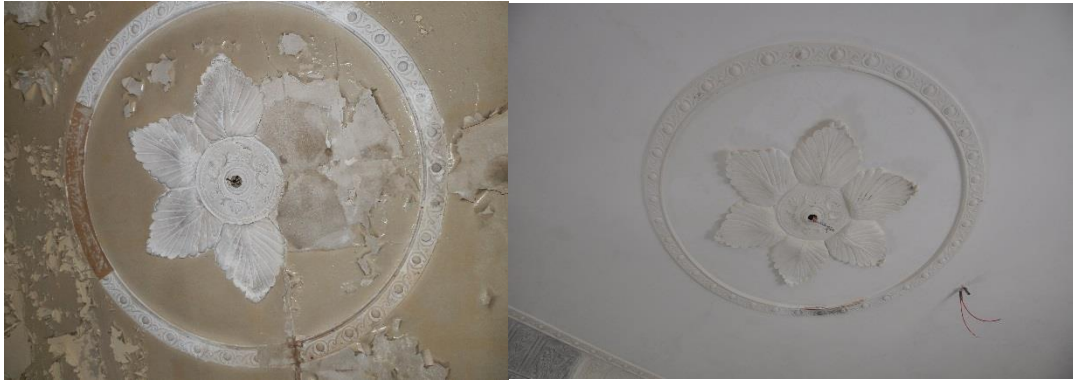
İkinci mdahale kalemi, dřeme ve duvarın onarımıdır. Bu noktada dřeme kaplamalarının kaldırılması ile dřemenin tařıyıcı elamanlarında ve sıva raspası yapılan duvar konstrksiyonunun karkas elemanlarında yapısal hasarlar tespit edilmiřtir. Bylece bir kez daha restorasyon projesinde onarım olarak tariflenen uygulamaların kapsamı artmıř, hasarlı ahřap elemanlarda para deėiřimi ve yenileme iřlemleri yapılmıřtır (řekil 4.96). Ayrıca aılan duvarların tař-tuėla dolguları arasındaki derzlerde tamamlama yapılmıř ve yeni kullanıma dair teknik tesisat vb. donanımlar yapı duvarlarından geirilmiřtir (řekil 4.97). Onarımı tamamlanan duvarlar zerine su bazlı boya uygulanmıřtır. Ardından tavan yzeylerindeki boyalar sklmř, yerine su bazlı boya uygulanmıřtır. İkinci dnem eki yapının tavanındaki yarım alı gbekler ise zgn malzeme ile tamamlanmıřtır (řekil 4.98).

Şekil 4.98 Alçı göbekte malzeme kaybı/alçı göbekte özgün malzeme ile tamamlama (Salih Seymen İnşaat arşivi, 2014)

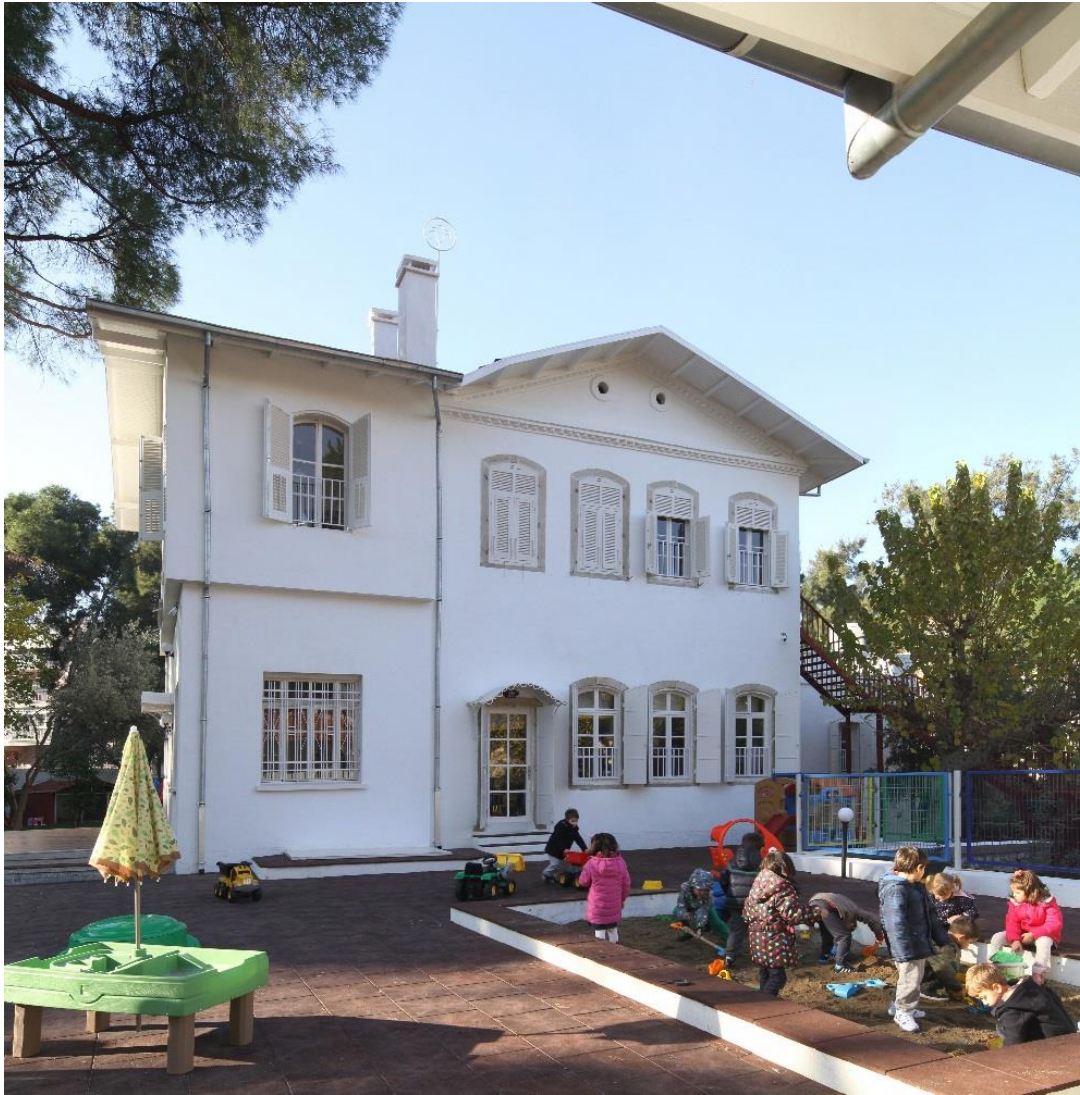
Uygulama sürecinin tamamlanmasının ardından, kullanıcı müdahalesi ile bahçe kullanımında yer alan havuz kum ile doldurulmuş ve oyun havuzuna dönüştürülmüştür (Şekil 4.103) Ayrıca bahçeye portatif oyuncaklar getirilmiş, zemine kauçuktan sökülebilir zemin kaplamaları eklenmiştir. Bu müdahaleler, köşkün bahçesi ile olan görsel birlikteliğinin algılanamamasına, köşk ile bahçesinin iç dış ilişkisinin zedelenmemesine neden olmakta ve koruma sürecinin sorunlu ilerlemesi riskini ortaya çıkarmıştır.

Şekil 4.103 Uygulama sonrası yeni kullanımda bahçe (Mehmet Yasa, 2014)

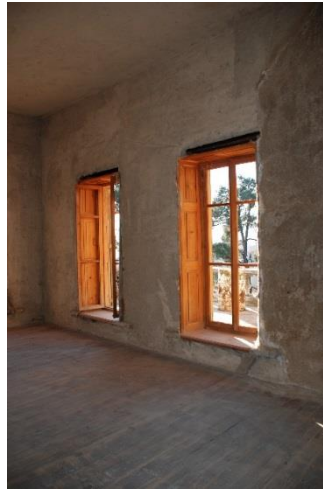
Köşke üçüncü evrede getirilen müdahale ise, 1999 yılında başlayan ve tamamlanamayan restorasyon uygulamaları kapsamında gerçekleştirilen çimento katkılı sıva uygulamasıdır (Şekil 4.113). Bu müdahalenin köşkün yapım sisteminde olumsuz etki eden ve kagir sisteminde malzeme bozulmalarına yol açan özellikleri, uygulamayı niteliksiz kılmıştır.

Şekil 4.113 Duvar üzerinde yer alan niteliksiz çimento sıva uygulaması (Kordon İnşaat arşivi, 2013)

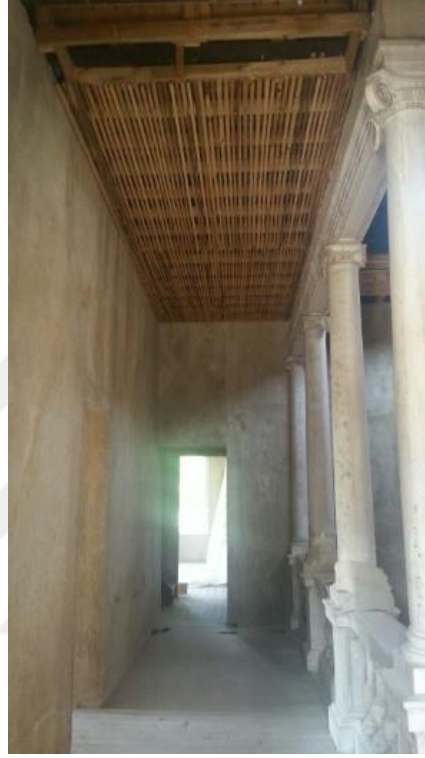
Şekil 4.114 Ana yapı birinci kat holü yenilenen tavan bağdadileri (Kordon İnşaat arşivi, 2013)

Daha sonra iç duvarlar üzerindeki çimento sıvalar sökülmüş, müstemilat yapısının ahşap karkas duvar sistemi, bağdadileri, döşeme konstrüksiyon elemanları ve tavan bağdadileri onarılmıştır. Duvarlardan klima ve elektrik tesisatı geçirilmiştir. Tavan ve duvarlara özgün sıva ve kireç katkılı boya uygulanmıştır. Ana yapının ise birinci kat

holü ahşap zemin konstrüksiyonu, tavan bağdadileri ve merdiven feneri onarılmıştır (Şekil 4.114). Dış cephede yer alan tüm kapı ve pencere doğramaları, yok olmuş ahşap kepenkler ve müştemilat yapısına ait iç doğramalar özgün detayda yeniden üretilerek, boşluklara yerleştirilmiş, (Şekil 4.115) ve üzerlerine koruyucu boya uygulanmıştır.

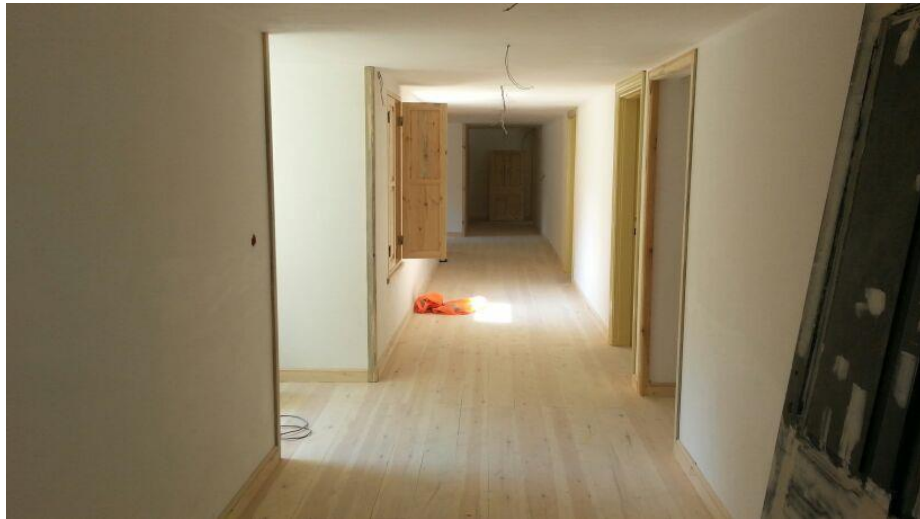
Şekil 4.115 Müştemilat yapısına ait yenilenmiş iç doğramalar (Kordon İnşaat arşivi, 2013)
