**GELENEKSEL TİCARET ALANLARININ**  
**GÜNCEL KULLANIM SORUNLARI: AKHİSAR**  
**DOMBAYCIOĞLU HANI ÖRNEĞİ**

**Fatma KOCABIYIKOĞLU**

**Mart, 2014**

**Dokuz Eylül Üniversitesi Fen Bilimleri Enstitüsü  
Yüksek Lisans Tezi  
Mimarlık Anabilim Dalı, Restorasyon Programı**

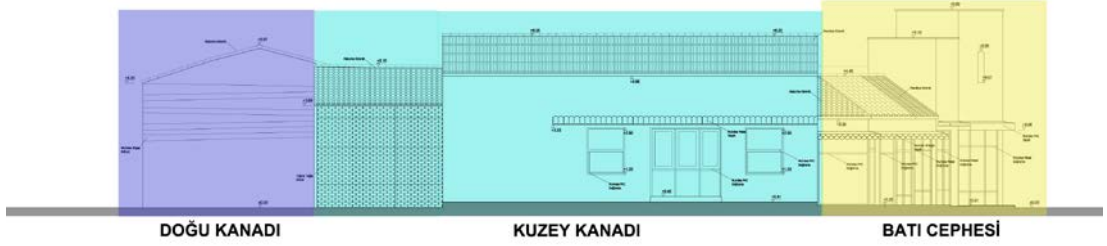
Şekil 3.12 Hanın kuzey cephesi

Kuzey kanadı hem sokaktan hem de avludan servis alan bir kahvehane ve sadece avludan servis alan bir mahalden oluşmaktadır. Kahvehane ve yanındaki mahal zeminde ve çatıda farklı kotlara sahiptir. Kahvehanenin saçak kotu bitişiğindeki mahalin çatı kotundan daha yüksektir. Bütüncül tek bir mekân olarak kullanılan ve tek bir çatı altında bütünleşen kahvehane yapısının iç mekân izleri incelendiğinde farklı iki mekânın birleştirilerek elde edildiği gözlenmektedir.

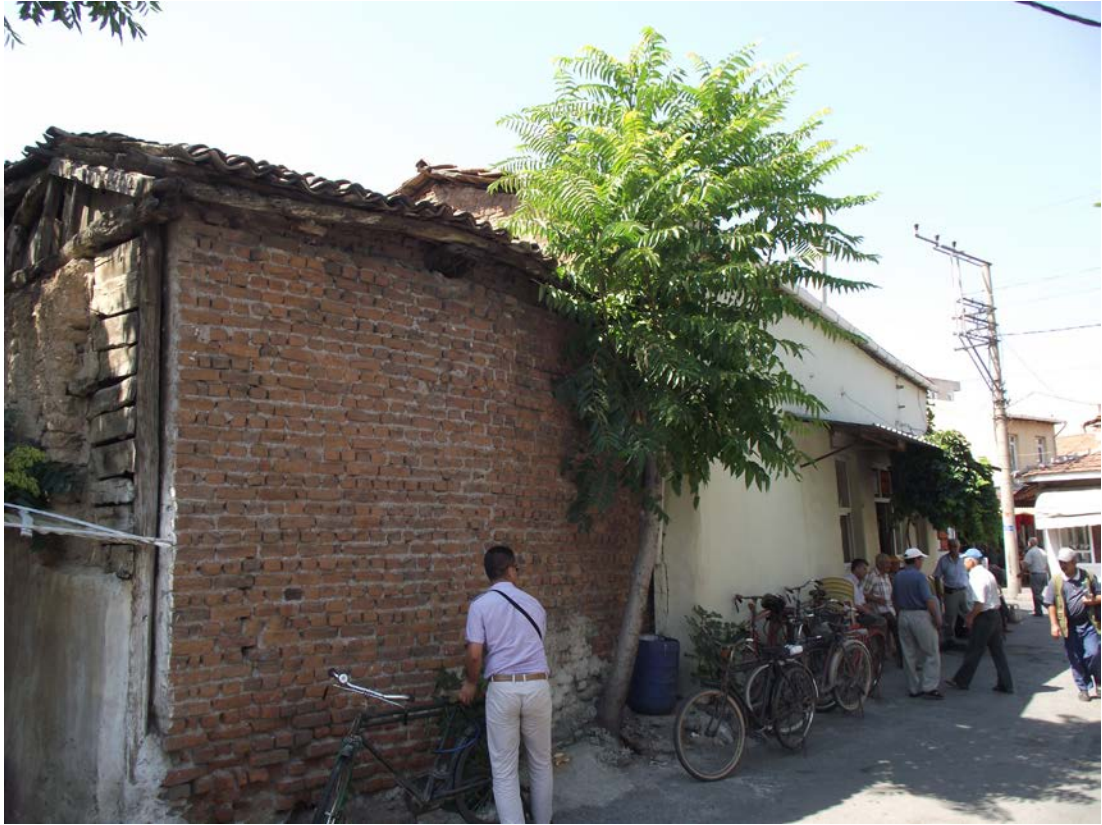
Şekil 3.14 Hanın kuzey kanadındaki odanın sokak cephesi

Kuzey kanadındaki oda yığma tuğla duvarla oluşturulmuştur. Çatısı ahırlarla aynı kotta ve alaturka kiremit kaplı ahşap karkas çatıdır. Avluya açılan tek kapısı tablasız ahşap tek kanatlı bir kapıdır.

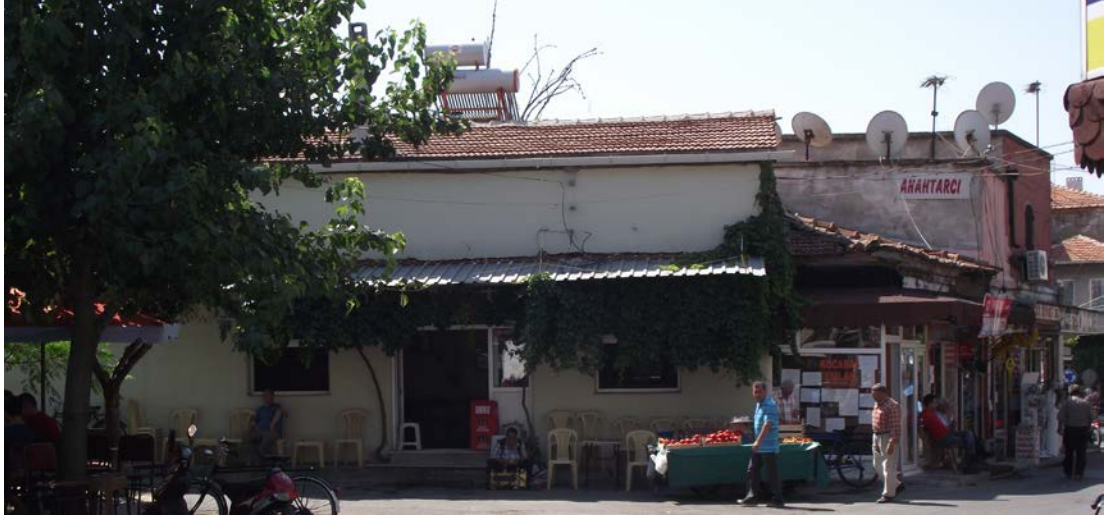
Şekil 3.15 Hanın kuzey kanadındaki kahvehane

Kuzey kanadında kahvehane olarak kullanılan diğer mekân tuğla yığma duvarlarla oluşturulmuştur ve üst örtüsü marsilya kiremit kaplı ahşap karkastır. Mekânın çatı yüksekliği dışardan iki kat yüksekliğinde iken iç mekânda uygulanmış olan plastik tavan kaplaması nedeniyle bu hacimsel özellik algılanamamaktadır. Zemini ahşap kaplama olan mekânın sokağa açılan doğramaları PVC esaslı doğramalardır. Avluya bakan pencere açıklığı tuğla örülerek kapatılmıştır ve bu yüzeydeki kapı açıklıklarında metal doğramalar bulunmaktadır. Tüm duvarlar sıva kaplıdır.

Parselin kuzeyinde bulunan ve kahvehane olarak kullanılan mekân iki farklı birimin birleştirilmesiyle oluşturulmuş bir mahaldir. İhtiyaç gereği kullanım sürecinde eklenen ıslak hacimlerle mekân kurgusu tamamen değiştirilmiştir. Plan kurgusunda yapılan bu değişiklik, mahalın iç mekânında yer alan nitelsiz tavan kaplamasının ve yüksek tavan kotu ile sağlanan hacimsel özelliğin algısını zedelemektedir.

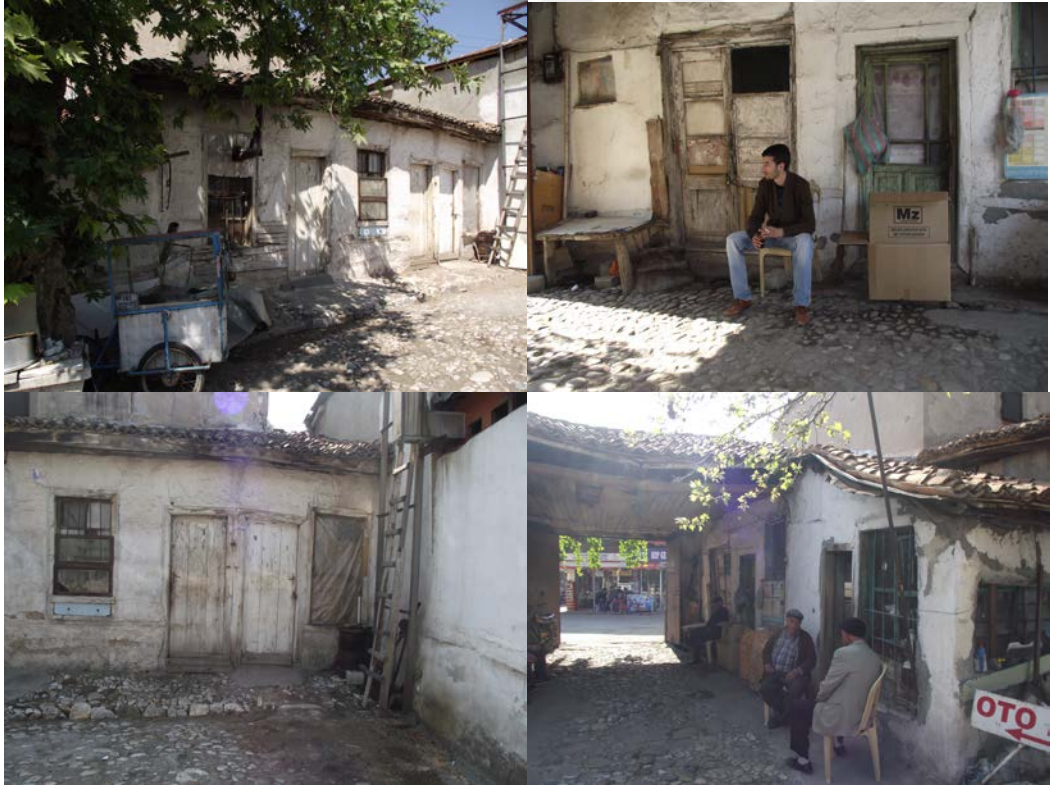
Şekil 3.16 Hanın avlu odaları

Avlu odaları ahşap karkas sistemle inşa edilmiştir ve bağdadi sıvalıdır. Han odalarındaki ahşap pencereler giyotin sistemli, ahşap kapılar ise tek kanatlı olarak inşa edilmiştir. Üst örtü iki akıntılı, alaturka kiremit kaplı ahşap karkas kırma çatıdır. Odaların iç mekânında ahşap tavan ve ahşap zemin kaplaması gözlenmektedir.

Avlu odaları özgün açıklıklarını ve cephe özelliklerini korumaktadırlar. Ancak avlunun batısında, giriş koridorunun kuzeyinde bulunan köşe odada avluya açılan niteliksiz bir açıklık oluşturulmuştur.

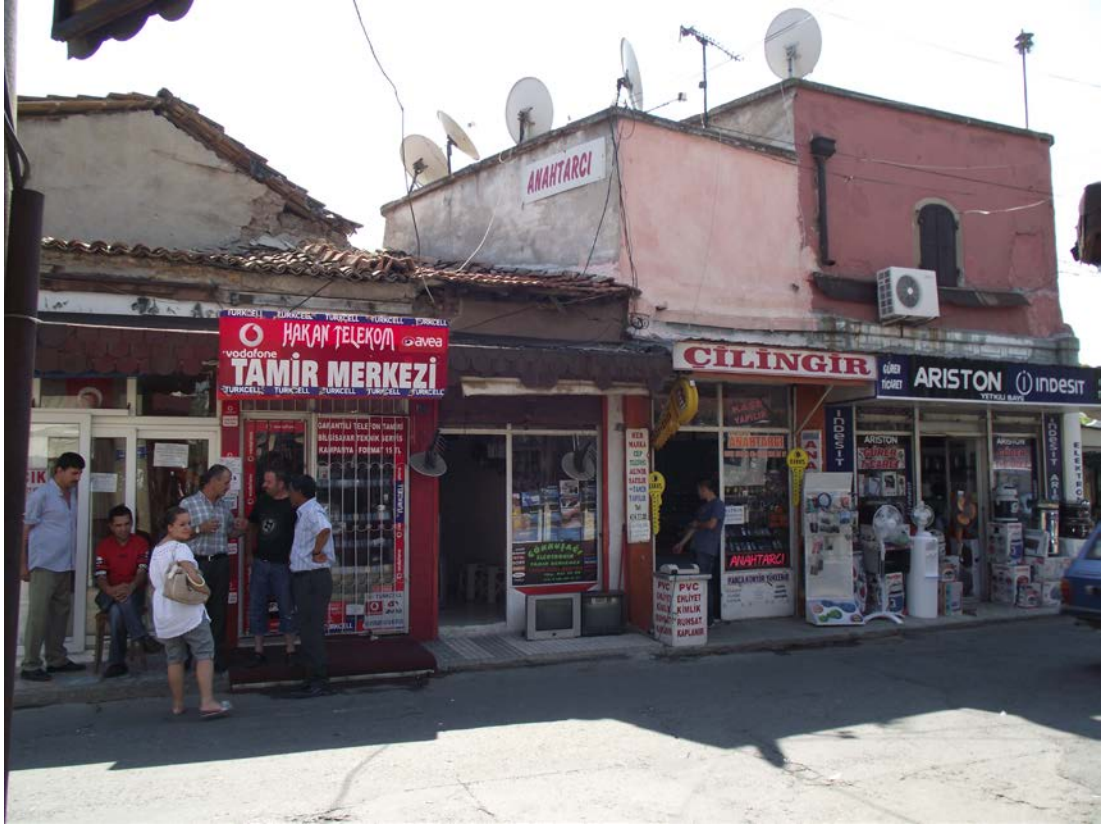
Şekil 3.17 Batı cephesinde yer alan dükkanlar

Batı cephesinde yer alan dükkânların her biri bağımsız strüktürel sistemlere sahiptir. Birbirinden bağımsız inşa edilmiş olan bu yapılarda yapı malzemesi olarak dolu harman tuğlası kullanılmıştır. Tamamı sıvalı olan dükkânlarda plastik tavan kaplamaları görülmektedir. Bu yapılar içerisinde 1 numaralı parselde konumlanan dükkânın üst örtüsü alaturka kiremit kaplı kırma çatıdır. Bu dükkân PVC doğramaların parsel dışına monte edilmesi ile kuzey yönünde alansal olarak genişletilmiştir. Bu uygulama hanın kuzey kanadında yer alan kahvehane biriminin batı yönünde yer alan pencere boşluğunun üretilen bu mekânın içinde kalmasına sebep olmuştur. Batı cephesindeki dükkânlardan 12 ve 13 numaralı parselde yer alan birimler marsilya kiremit, diğerleri ise alaturka kiremit kaplı ahşap karkas çatılarla örtülüdürler.

Batı cephesindeki dükkânlarda cephe boyunca açıklıklar bulunmaktadır. 12 numaralı parselde bulunan iki katlı yapının üst katında kemerli tek bir özgün pencere vardır. Diğer yapılardan farklı olarak 12 ve 13 numaralı parsellerde gizli çatı bulunmaktadır.

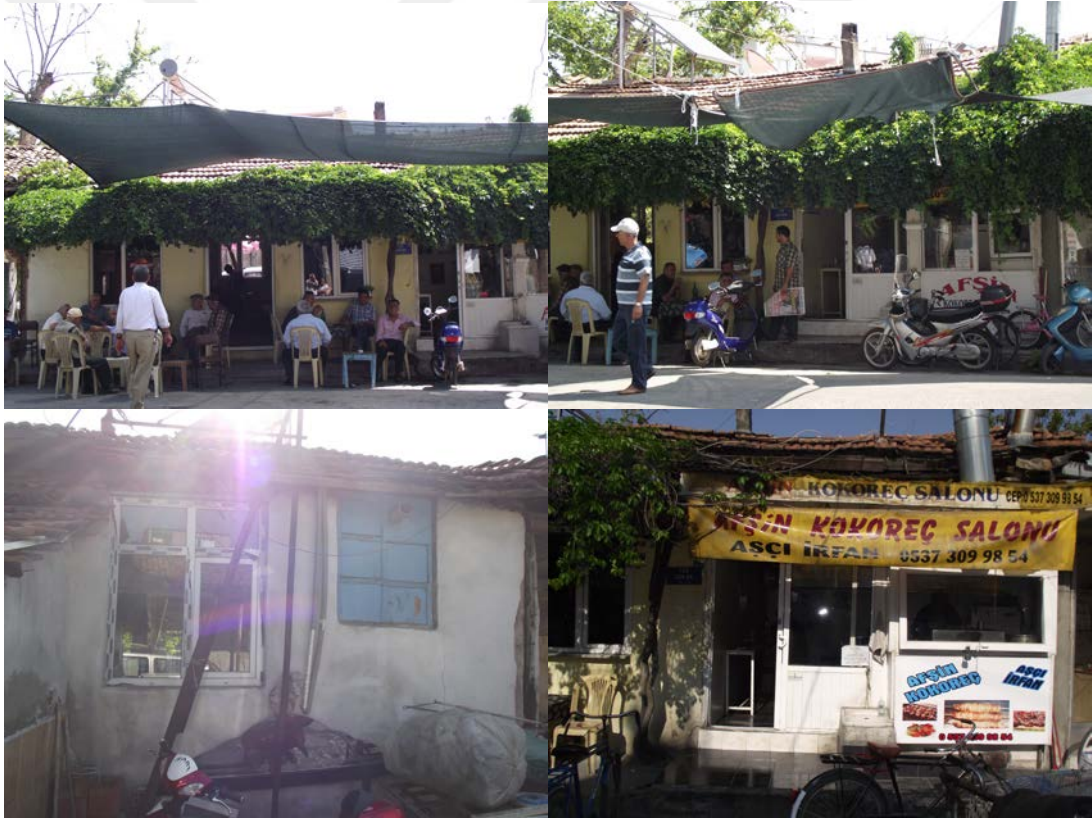
Şekil 3.18 Hanın batı kanadındaki kahvehane ve dükkan

Batı kanadında yer alan kahvehane tuğla yığma bir yapıdır. Marsilya kiremit kaplı ahşap karkas beşik çatıyla örtülüdür. Zemin ve tavan kaplaması ahşaptır. Sokak cephesinde yer alan doğramalar PVC, diğer doğramalar ise demir doğramadır.

Batı kanadını oluşturan kahvehanenin sokağa bakan açıklıkları özgün ölçülerini korumaktadır. Giriş koridoruna bakan pencere açıklıklarından kapıya yakın olanı, iç

mekândan algılanmayacak şekilde kapatılmıştır. Avluya açılan pencere ve kapı açıklıkları ise özgün ölçülerini korumaktadır. Kahvehanenin avluya yönelen pencere açıklıklarında da değişiklik olmamıştır.

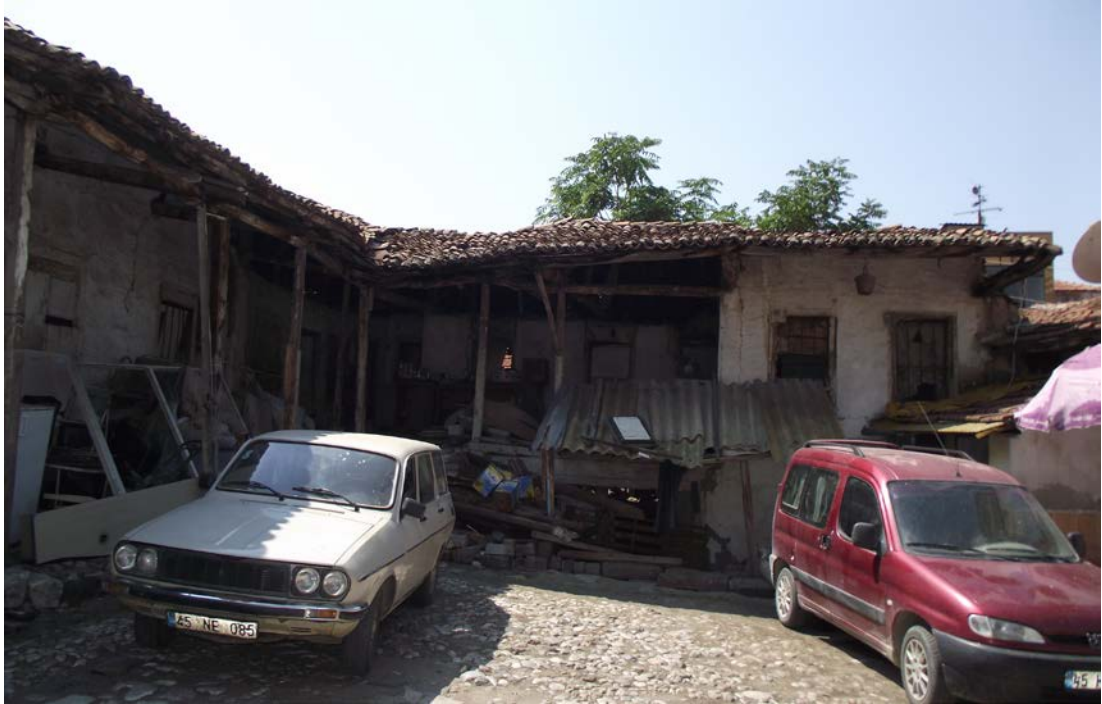
Şekil 3.19 Hanın güney kanadındaki yapı

Güney kanadında yer alan bodruma doğal taş döşeli bir merdivenle inilmektedir ve bodrum zemini de doğal taş kaplamadır. Terası taşıyan ahşap dikmeler devşirme taş bloklar ve kaideler üzerine oturtulmuştur. Teras ve odaların zemini ahşap kirişler

üzerine yerleştirilmiş ahşap rabitalardan oluşmaktadır. Terasa doğal taş blokların üst üste dizilmesiyle oluşturulmuş tek kollu bir merdivenle çıkılmaktadır. Teras ve odaların üstü alaturka kiremit kaplı, ahşap karkas kırma çatıyla örtülüdür. Teras kısmında tavan kaplamasına ait izlere rastlanmamıştır. Ancak odalarda ahşap tavan kaplaması olduğu gözlenmektedir. Odaların komşu parsellerle bitişik olan duvarları bodrumdan zemin seviyesine kadar taş, zemin seviyesinin üstünde ise kerpiç yığmadır. Güney kanadının komşu parselle arasında yer alan duvarların kerpiç olan kısımları yıkılmıştır. Odaların bölücü duvarlarıyla terasa açılan duvarları bağdadi sıvalı ahşap karkastır. Terasa bakan odalardan terasın güneyindeki üçünde pencere bulunmamaktadır. Terasın batısındaki odanın avluya açılan ahşap doğramalı ve metal parmaklıklı iki penceresi bulunmaktadır. Terasın doğusundaki iki odanın da terasa açılan ahşap giyotin doğramalı birer penceresi bulunmaktadır.

Güney kanadında terasa açılan odaların cephe açıklıklarında değişiklik gözlenmemiştir. Kapı ve pencere açıklıkları özgün ölçülerini korumaktadır. Ancak açıklıklardaki yapı elemanları günümüze ulaşmamıştır.

Terasta yerleşen odalar yakın zamana kadar konaklama amacıyla kullanıldıklarından mekân kurguları bozulmamıştır. Ancak söz konusu alan genelinde gözlenen çökme ve sehim gibi yapısal bozulmalar mekânların geleceğe aktarılmasını olumsuz etkilemektedir. Bu bölümde yer alan komşu parsel bitişik kerpiç duvarın tamamen çökmesi beraberinde üst yapının da çökmesine neden olmuştur. Yarı bodrum niteliğindeki ahır mekânı günümüzde hurda deposu olarak kullanılmaktadır.
