**1980-2008 YILLARI ARASINDA TÜRKİYE’DE**  
**İNŞA EDİLEN ÇOK KATLI KONUT**  
**BİNALARININ ENERJİ ETKİN HALE**  
**GETİRİLMESİ İÇİN KULLANILABİLECEK**  
**İYİLEŞTİRME YAKLAŞIMLARININ**  
**İNCELENMESİ: İZMİR İÇİN BİR UYGULAMA**  
**ÖNERİSİ**

**Okay GÖNÜLOL**

**Kasım, 2014**

**Dokuz Eylül Üniversitesi Fen Bilimleri Enstitüsü  
Yüksek Lisans Tezi  
Mimarlık Anabilim Dalı, Yapı Bilgisi Programı**

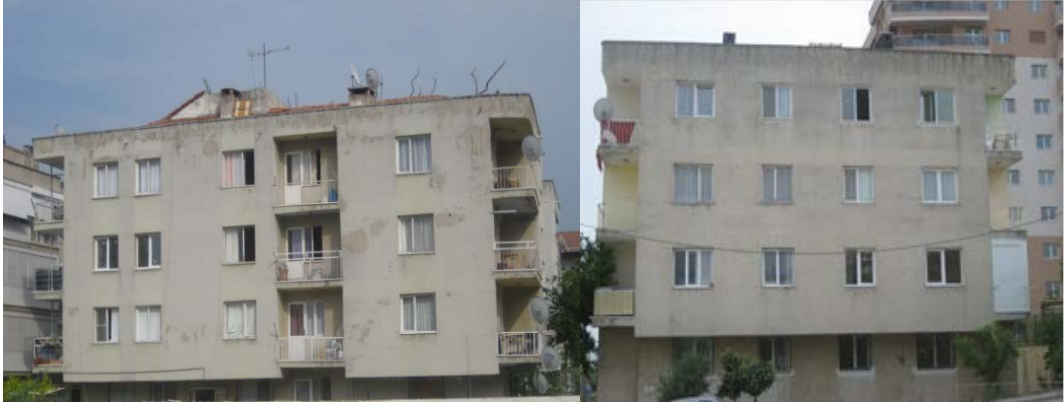
Şekil 2.2 İzmir, Buca, Efeler Mahallesi SS. Batı Ege Çağdaş Konut Yapı Kooperatifi apartmanlarından birini gösteren görsel. Apartmanların yapımı 1988 yılında başlayıp, 2000 yılında sona ermiştir.

Ucuz ve hızlı ev sahibi olma vaadi verilen düşük ve orta gelirli bireyler, bu kooperatiflerden konut edinerek aslında farkında olmadan uzun yıllar sürecek ısınamama sorununa ve konfor düşüklüğünü iyileştirmek adına alınacak önlemler için ödenecek ekstra masraflara katlanmak durumunda kalmıştır (Şekil 2.2).

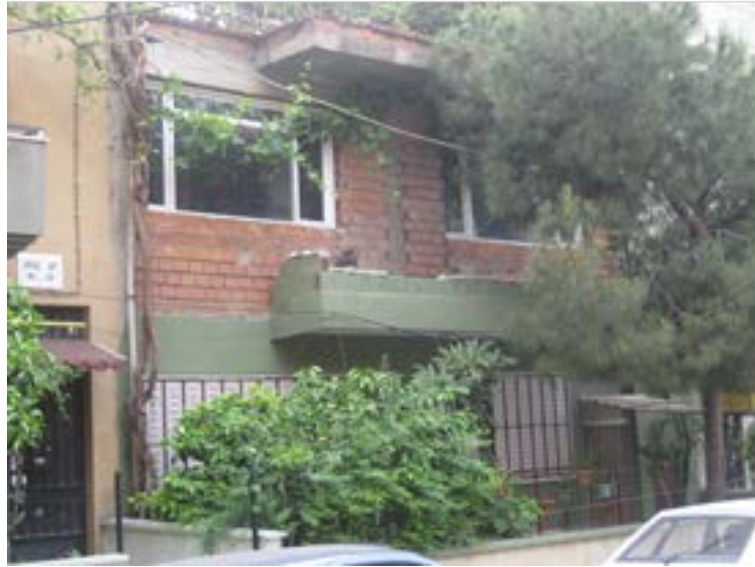
Şekil 2.3 İzmir, Buca, Akıncılar semtinde tek katlı konutken üst katına kaçak kat inşa edilen konut. Yeni kat korumasız durumdadır ve tamamen karma malzemelerden inşa edilmiştir.

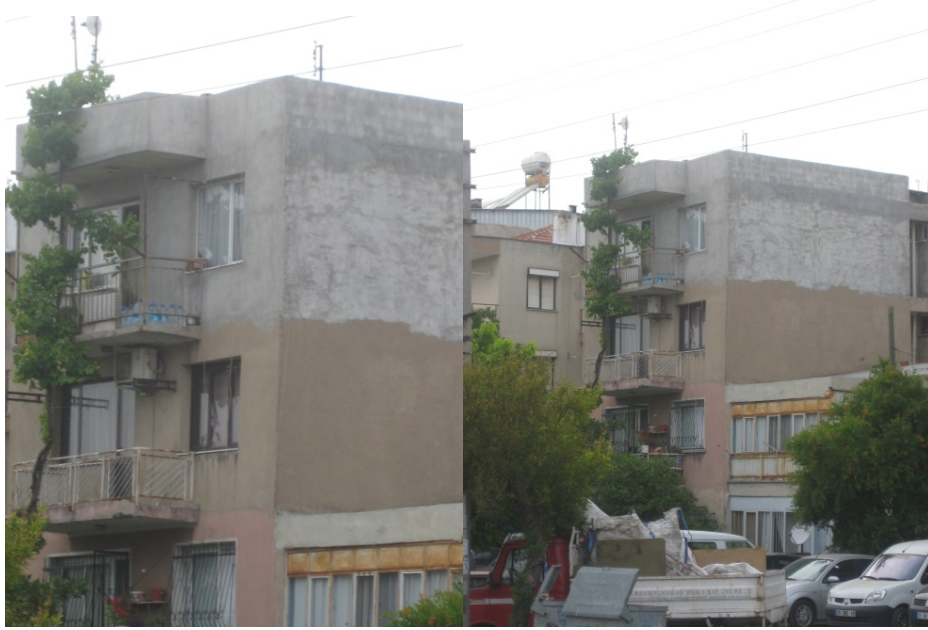
řekil 2.4 İzmir, Buca, řirinyer’de tek katlı bir konutun, her kat ayrı zamanlarda inřa edilerek, 3 katlı bir apartmana dönüřtürölmüř hali.

apartmanlařırken yan cephelerini sıvasız bırakıp bu cephelerden ısı kayıplarına neden oldukları tespit edilmiřtir. Yapı denetiminden geçmeksizin apartmanlařan bu konutlar, gecekondun maliyetinin üzerine biraz koyarak yapılmıř, diğeri bir deyiřle, malzeme ve konfor kalitesinden çok büyük miktarda taviz vererek inřa edilmiřtir (řekil 2.4).

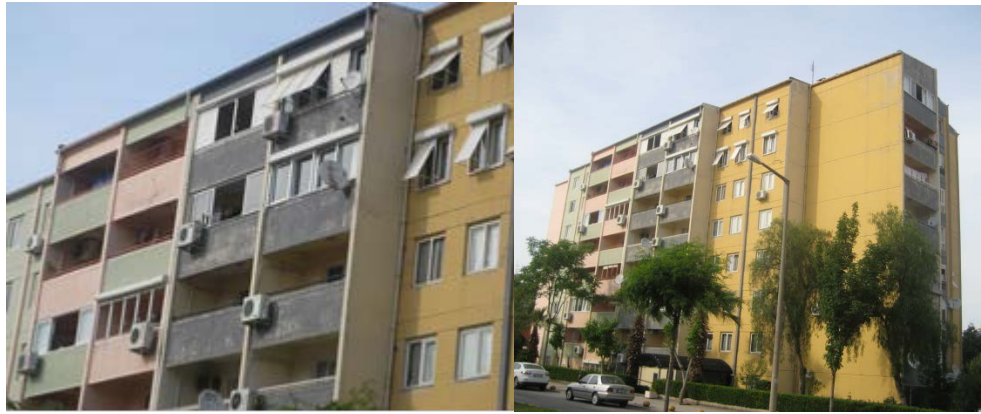
Şekil 2.5 İzmir, Gaziemir 1. Etap Emlak Bankası Konutları

Yine orta ve düşük gelirli vatandaş ev sahibi yapmak amacı ile kurulan Emlak Bankası tarafından inşa edilen konutlar birçok ilde (özellikle Ankara'da) başarılı örnekler veriyse de İzmir için aynı başarıdan söz etmek pek de mümkün değildir. Gaziemir Emlak Bankası 1. Etap konutları (Şekil 2.5), yanlış yönlendirme, yalıtım eksikleri, yetersiz duvar kalınlıkları, ucuz ve niteliksiz malzeme kullanımları ile dikkat çekmektedir (Karaca, 2008).

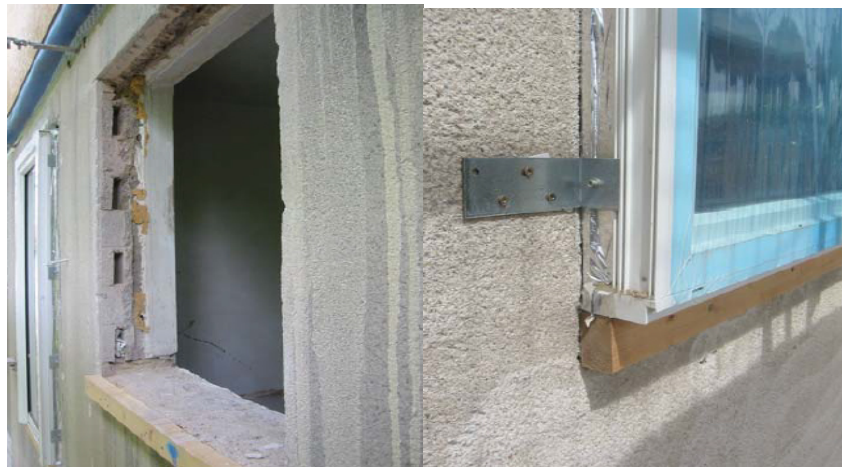
Şekil 3.6 Ahşap, pencere kasası ve çelik ankraj elemanlarının doğru pozisyonlanması (Herkel ve Kagerer, 2011).

Isı yalıtımı yapılmadan önce pencere çerçeveleri bina kabuğunun dışında olacak şekilde pozisyonlandırılmalı, alt ve üst kısımdan ahşap desteklerle, yanlardan ise çelik ankraj elemanları ile sabitlenmelidir (Şekil 3.6). Son olarak, ısı yalıtımı, pencereleri çevreleyecek şekilde uygulanmalı ve herhangi bir hava boşluğu kalmadığından emin olunmalıdır. Pencereler böylece ısı yalıtım katmanının içinde kalacak şekilde yerleştirilmiş olur. Isı yalıtımının içinde kalan pencereler ısı yalıtımının bir parçası gibi çalışır ve kışın iç mekândaki sıcak havayı dışarıya sızdırmaz (Şekil 3.7). Yazın ise sıcak ve nemli havayı dışarıda tutar. Alt ve üst kısımlarda ahşap destek konulmasının sebebi binanın dış duvarı ile pencere arasındaki ısı alış verişini en aza indirmektir. Ahşabın ısı geçirgenliği diğer malzemelere göre çok düşüktür.

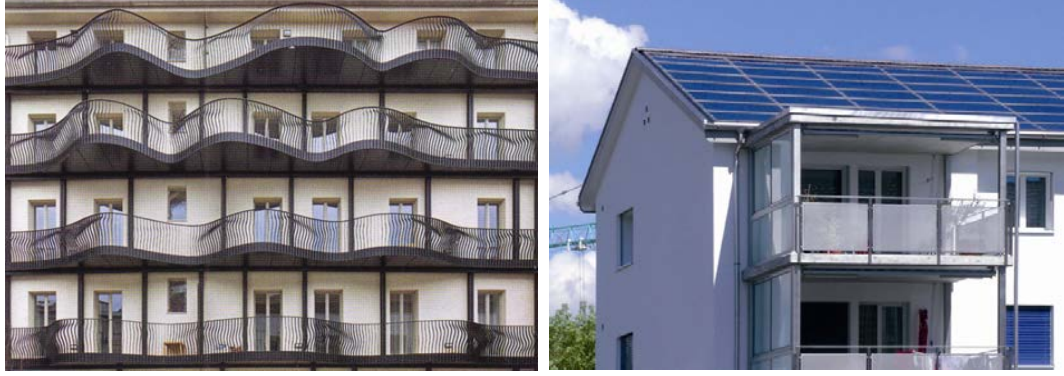
Şekil 3.10 Kendi taşıyıcılarına sahip cepheye asılmış balkon iyileştirmesi örnekleri (Kalc, 2012)

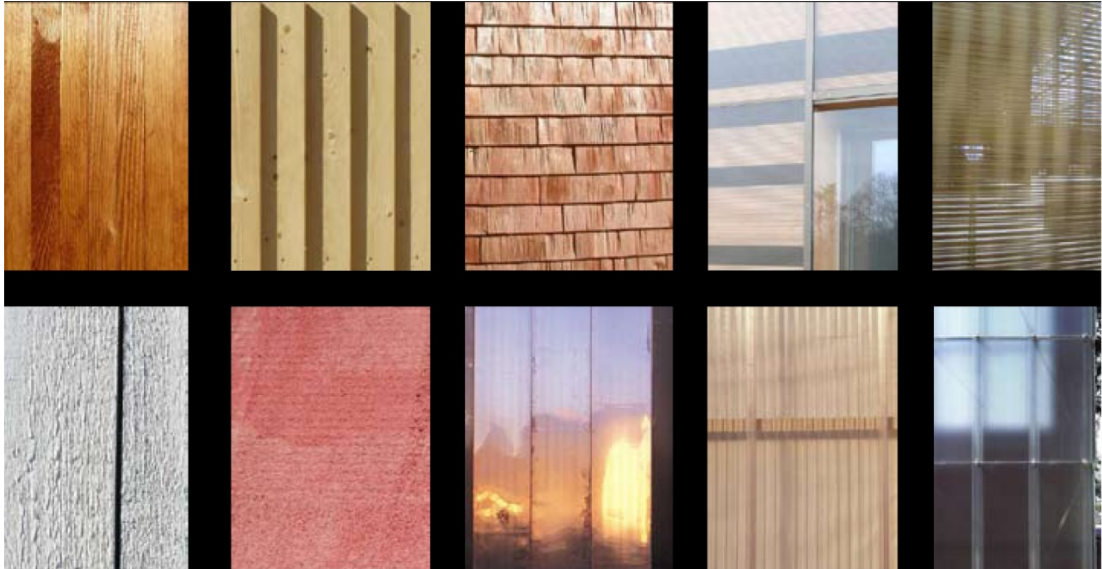
Şekil 3.12 Kaplama katmanında kullanılan malzemeler (Heikkinen, Kaufmann ve Winter, 2009).

Akıllı cephe elemanlarının en dış katmanı olan kaplama katmanı içerideki katmanları ve mevcut duvarı fiziksel ve dış etkenlere karşı koruyan katmandır. Bu katmanda kullanılabilir malzeme yelpazesi çok geniştir (Şekil 3.12). Bu malzemelerin başında ahşap, ısıya dayanıklı cam, elyaf çimento ve bunların farklı uygulamaları yer almaktadır (Heikkinen, Kaufmann ve Winter, 2009).

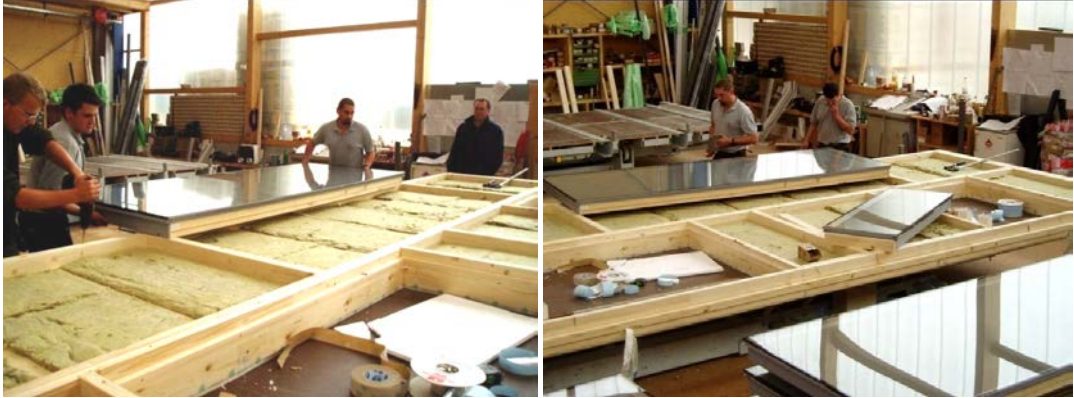
Şekil 3.13 Çok amaçlı cephe sisteminin ana katmanı ve kaplama katmanı atölyede hazırlanırken (Rennerweg, 2007).

bir simülasyon oluşturulur. Bu simülasyona göre atölyede cephe elemanları hazırlanır (Şekil 3.13) ve sahaya getirilerek monte edilir. Bir tır boyunu aşmadıkça tüm cephe elemanlarının boyu bir kat boyu, eni ise cephenin eni kadardır. Prefabrikasyon özelliğinin avantajlarından faydalanmak yapım hızını artırır, inşaat süresini azaltır.

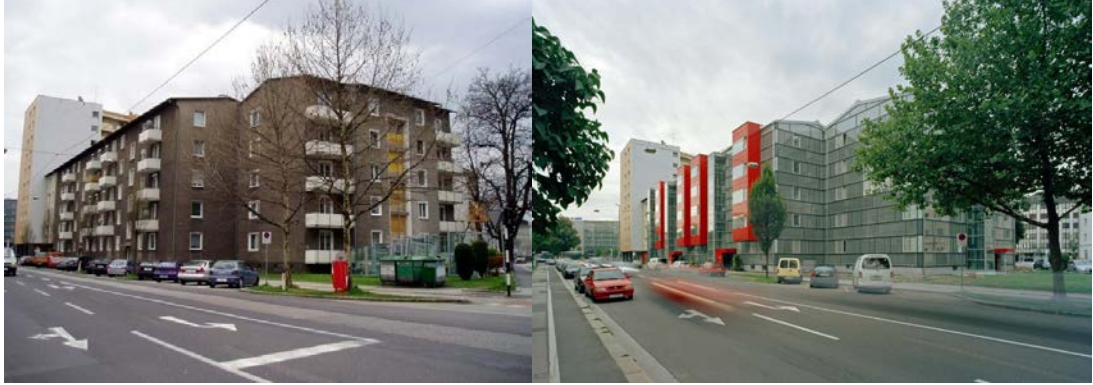
Şekil 4.2 Linz’deki Apartmanların iyileştirme müdahalelerinden önceki ve sonraki hali (Rennerweg, 2007).

Yukarı Avusturya Eyaleti’nin başkenti olan Linz şehrinde, şehrin ana caddelerinden Makart caddesi üzerindeki 30-34 numaralı apartmanlar 1957 yılında inşa edilmiştir (Şekil 4.2, Şekil 4.3). Her bir apartman birbirinin aynısı olup beş katlıdır. Apartmanlar, 55 m<sup>2</sup> alana sahip toplam 50 daire içermektedir. Kuzey - güney yönelimine sahip olan apartmanlar bloğunun kuzey kısmı açık iken güney kısmı bitişik binaya yaslanmaktadır yani kapalıdır. U-değeri yaklaşık 1,4 W/m<sup>2</sup>K olan 30cm kalınlığında yerinde dökülmüş beton dış duvarlara sahiptir (Rennerweg, 2007).

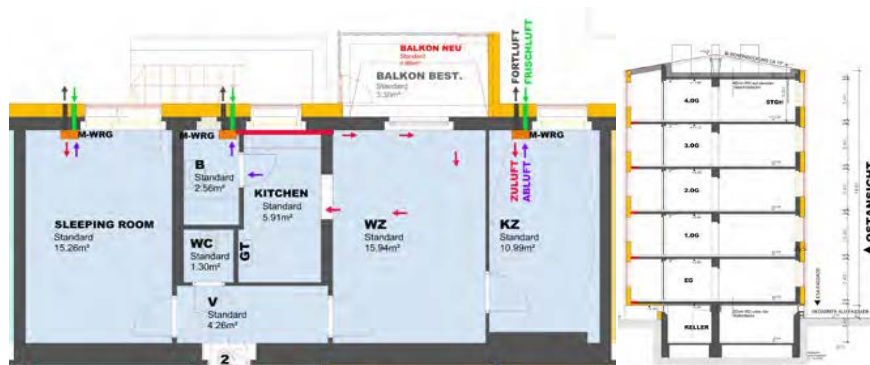
Şekil 4.4 Linz'de 5 Katlı Apartman Binaları'nın iyileştirme müdahaleleri yapıldıktan sonraki daire planı ve apartmanın kesiti (Domenig-Meisinger ve March, 2008).

2005 yılında başlanan iyileştirme müdahalelerinde; ısıtma tutarlarını en düşük seviyeye çekebilmek, iç mekânın en iyi şekilde havalandırılması, iç mekânda en iyi hava kalitesine sahip olma, yenilenebilir kaynaklar kullanarak ekolojik iyileştirme, iyileştirme müdahaleleri sırasında apartman sakinlerini rahatsız etmemek ve bundan sonra yapılacak iyileştirme müdahalelerine örnek olmak hedeflenmiştir. Bu hedeflere ulaşmak için apartmana; ısı yalıtımı uygulanmış, içine güneş petekleri ve düşük enerjili pencereler içeren prefabrike cephe elemanları eklenmiş, ters akımlı ısı değiştiricileri içeren havalandırma sistemleri takılmış, balkonlar yaşam alanlarına dahil edilerek kapatılmış, mevcut pencereler değiştirilmiş, kullanılan gazlı ısıtma sistemi yerine bölgesel ısıtma sistemine bağlanılmıştır (Şekil 4.4).

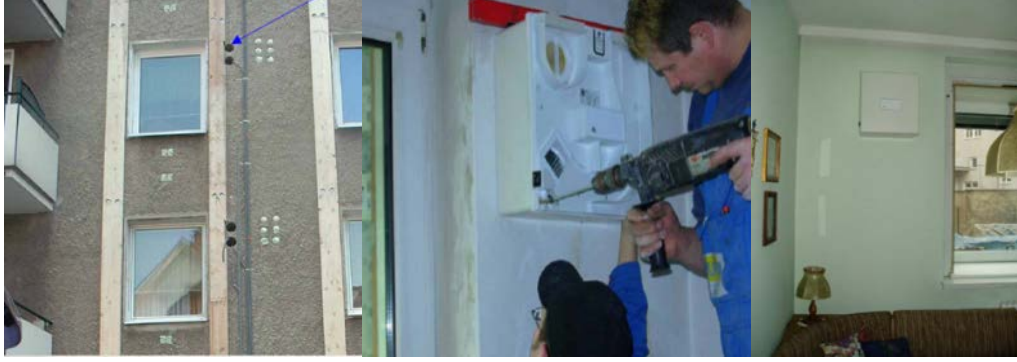
Şekil 4.6 Isı değıştirciler için cephede açılan delikler (solda), ısı değıştircilerin montajı (ortada) ve oda içindeki yerini (sağda) gösteren fotoğraflar (Domenig-Meisinger ve March, 2008).

Her odadaki dış duvarlara açılan havalandırma deliklerine, ters akımlı ısı değıştircileri içeren mekanik havalandırma sistemi takılmıştır. Bu sistem sayesinde iç mekânın havalandırılması sırasında dışarıya bir ısı kaybı olmaz. Bu sistem %70 gibi bir ısı geri kazanım oranına sahiptir (Şekil 4.6).

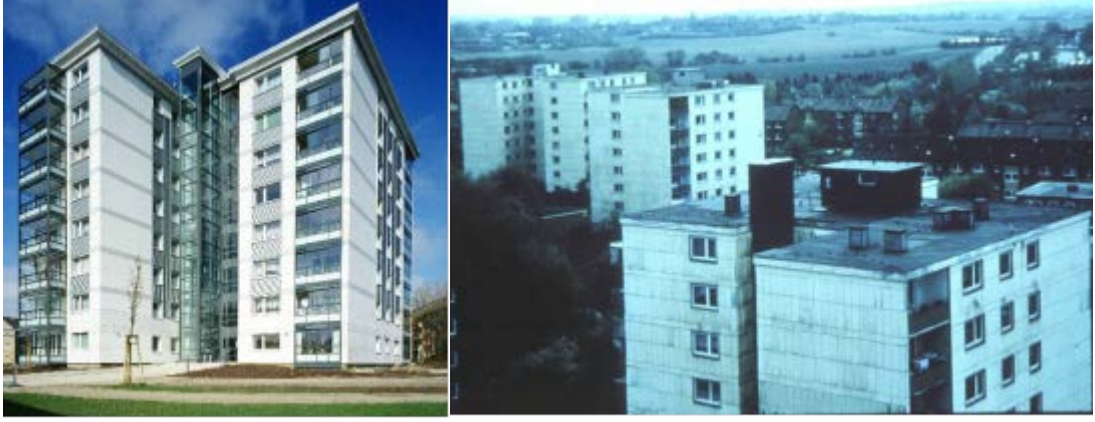
Şekil 4.9 Engelsby’de Apartman Binaları iyileştirme öncesi ve sonrası (Rasmussen 2008).

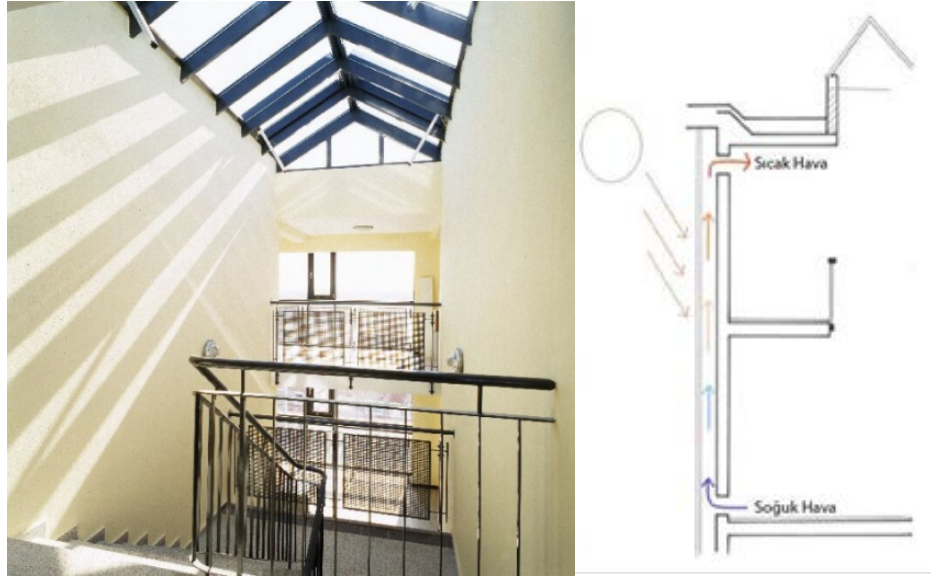
Şekil 4.13 Merdiven boşluğu ve merdiven boşluğunu ısıtıp havalandıran Trombe duvarının çalışma prensibi (Rasmussen 2008).

Merdiven boşluğunu ısıtıp, havalandırmak için buraya bir Trombe duvarı kurulmuştur. Soğuk hava Trombe duvarının altındaki menfezden girer ve siyah emici duvar tarafından ısıtılır. İki kat yükseklik boyunca ısıtılarak yükselen hava üst menfezden merdiven boşluğuna geçer. Sistem özellikle bahar aylarında merdiven boşluğunun hava sıcaklığının kontrolünde etkin rol oynamaktadır. Merdiven boşluğunun üstü U-değeri  $1,1 \text{ W/m}^2\text{K}$  olan ısı dayanımlı ve özel yalıtımlı camlarla kaplanmıştır (UGBF, 2001). Bu camlar sayesinde merdiven boşluğunun ısı ve görsel konforu arttırılmıştır (Şekil 4.13).

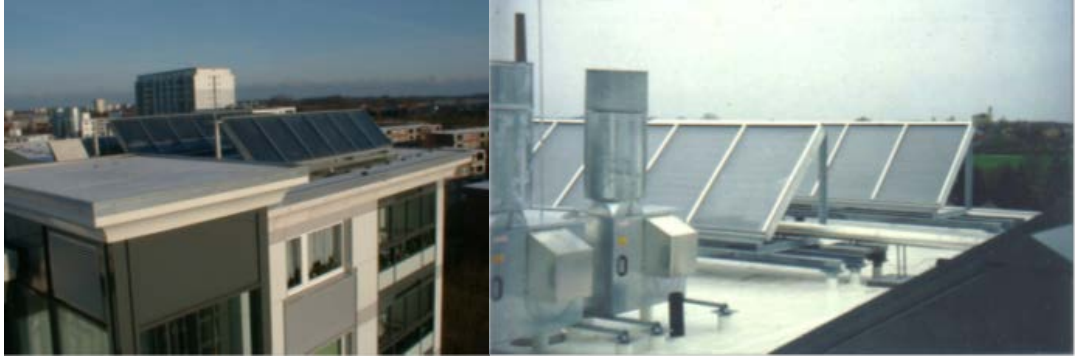
Şekil 4.14 Engelsby’de Apartman Binaları’nın çatısındaki güneş kolektörleri (UGBF, 2001).

İyileştirme müdahalelerinden önce apartmanlarda bireysel, elektrik ile çalışan su ısıtıcılarla sıcak su ihtiyacı sağlanmaktadır. Tüm dairelerdeki bireysel, elektrikli su ısıtıcılar sökülerek merkezi sisteme bağlanmıştır. Merkezi sistemin sıcak su ihtiyacı ise apartmanların çatısına takılan  $45^\circ$  eğimdeki  $80 \text{ m}^2$  güneş kolektörleri ile sağlanmaktadır (Şekil 4.14).

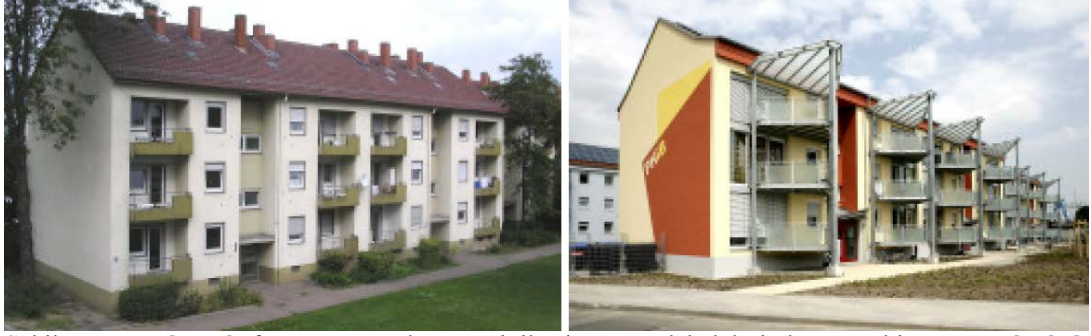
Şekil 4.15 Ludwigshafen Apartmanları’nın iyileştirme müdahalelerinden önceki ve sonraki hali (Feist, 2008).

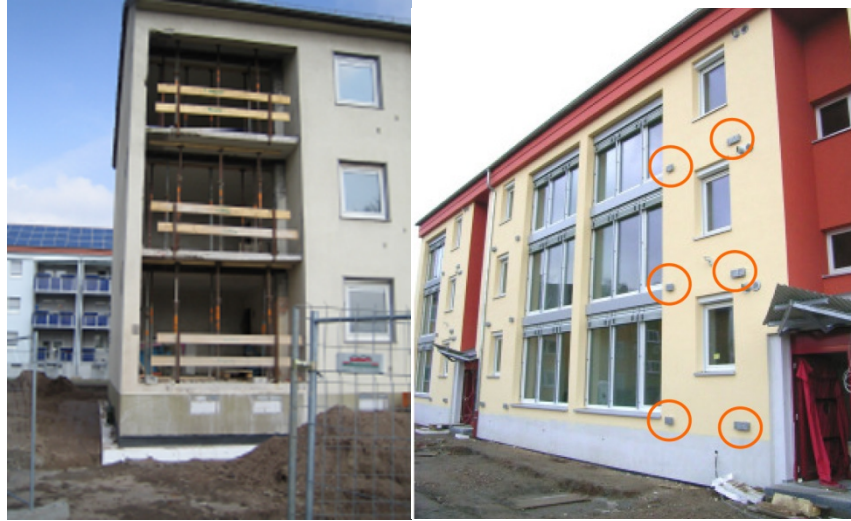
Şekil 4.18 Ludwigshafen’de Apartman Binaları’nın balkonlarının yıkılmış hali ve yeni balkonları binaya tutturulma noktaları (Winkel ve Kaufmann, 2008).

Binanın eski balkonlarının döşemeleri mekân içindeki ısıyı dışarı kaçırarak binada ısı köprüleri oluşturduğu için binanın dışına taşan kısımları yıkılmış ve geri kalan mekân ise camla kapatılarak dairelere dâhil edilmiştir. Kapatılan balkonlar sayesinde daireler yeni pencerelere kavuşmuş, aydınlanma kalitesi yükselmiştir. Ayrıca binanın ısı köprülerinin büyük bir kısmının önüne geçilmiştir. Yıkılan balkonlar yerine, kendi temelleri olan ve taşıyıcı sistemi binadan ayrı çalışan üçgen şeklindeki çelik plakalardan oluşan balkonlar binaya ankre edilmiştir (Şekil 4.18). Bu balkonlar apartman sakinlerinin yaşam kalitesini yükseltmekle kalmamış, eski balkonlarına göre güneş ışınlarından daha fazla yararlanmalarına olanak sağlamıştır.

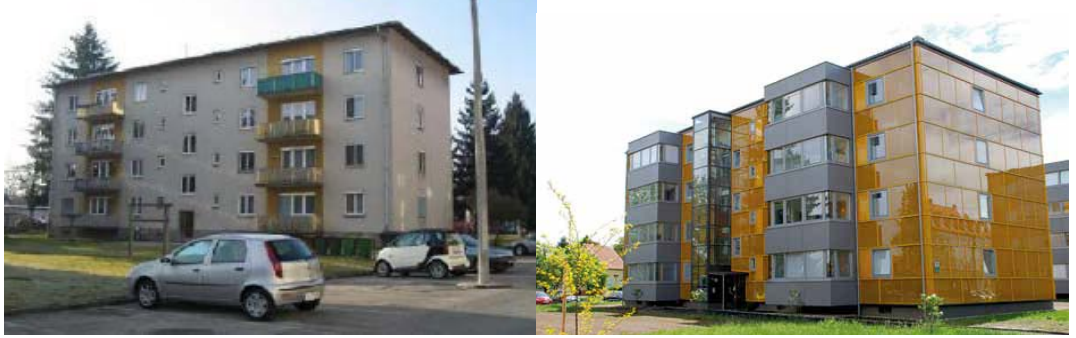
Şekil 4.20 Dieselweg-4 Apartmanı'nın iyileştirme müdahalelerinden önceki ve sonraki hali (Gao ve Zhang, 2011).

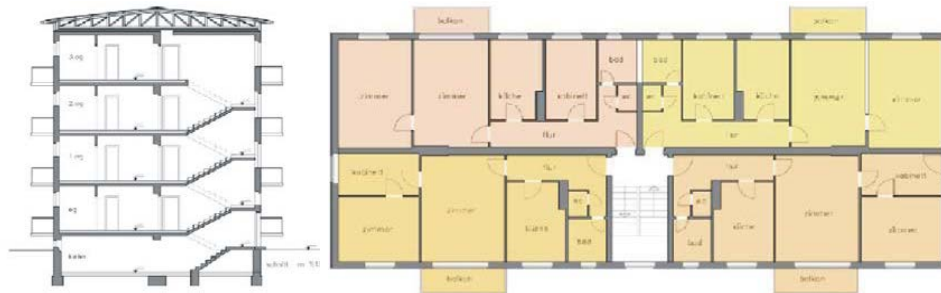
Şekil 4.22 Dieselweg-4 Apartman Binası'nın iyileştirme müdahaleleri yapılmadan önceki kat planı ve kesiti (Gao ve Zhang, 2011).

pencereler değiştirilmiş, ısıtma ve sıcak su ihtiyacını karşılayacak, çok amaçlı cephe sistemiyle birlikte çalışan bir sistem kurulmuş, ayrıca binanın çatısına fotovoltaik paneller yerleştirilmiştir (Şekil 4.22).

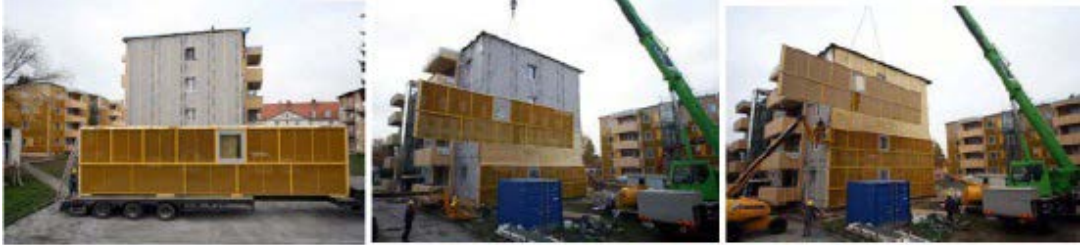
Şekil 4.23 Prefabrike cephe elemanlarının montajı ve cephe üzerindeki yerlerini gösteren fotoğraflar (Gao ve Zhang, 2011).

Dieselweg-4 Apartmanı'nda da güneş petekleri içeren akıllı cephe elemanları kullanılmıştır. Bu akıllı cephe sisteminin çalışma prensibi ve içeriği bölüm 4.1'deki Linz'de Apartman Binaları örneğinde detaylıca anlatılmıştır (Şekil 4.23).

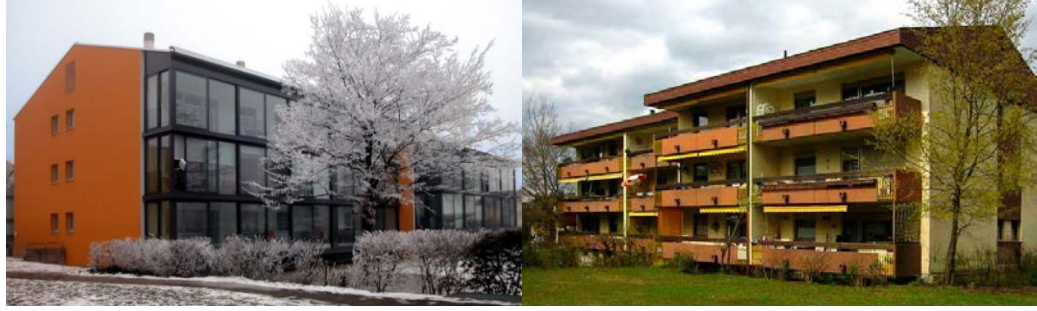
Şekil 4.25 Fussenau-1 Apartman Binası'nın iyileştirme müdahalelerinden önceki ve sonraki hali (Gao ve Zhang, 2011).

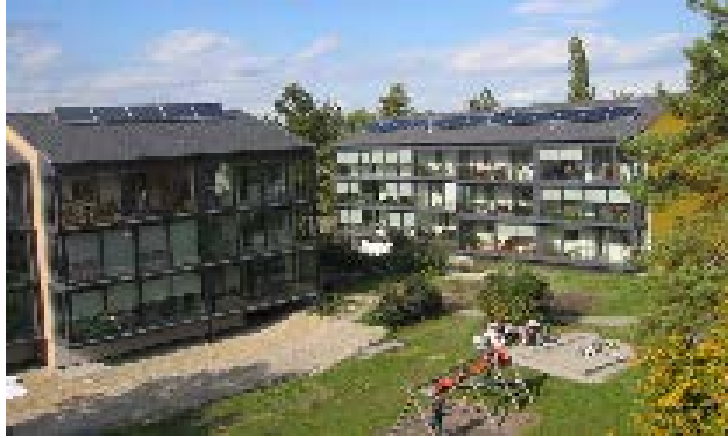
Şekil 4.29 Fussenau-1 Apartmanı'nın çatısındaki güneş kolektörleri (Grünwald ve Rottensteiner, 2010).

2004 yılında başlanan iyileştirme müdahalelerinde; ısınma giderlerini en aza indirmek, pasif ev çizgisinde ekolojik yenileme müdahaleleri yapmak, doğal gaz tüketimini azaltıp yenilebilir enerjiden yararlanmak, havalandırma sistemlerini iyileştirmek, iyileştirme müdahaleleri sırasında ev sakinlerine rahatsızlık vermemek hedeflenmiştir. Bu hedeflere ulaşmak için; dış duvarlara, çatı ve bodrum katına ısı yalıtımı uygulanmış, bina pencereleri değiştirilmiş, balkonlar cam ile kapatılmış, havalandırma sistemi kurulmuş, merkezi gazlı sistemin yenileme işlemleri yapılmış ve binaya güneş kolektörleri eklenmiştir (Şekil 4.27).

Sıcak suyun ısısı merkezi bir kumanda ile kontrol edilir. Suyu konforlu bir ısıda tutmak için boruların içinde bazı algılayıcılar ve sayaçlar vardır, bu gereçler ayrıca suyun gereğinden fazla ısıtılıp enerji israfı yapılmasının önüne geçer. Sıcak suyun dağıtılması için, zaman ve maliyetten tasarruf etmek amacıyla, yenilenmiş mevcut şebeke kullanılmıştır (Şekil 4.29).

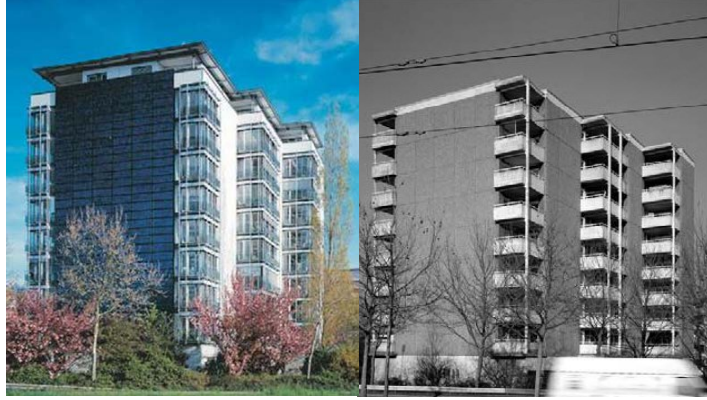
Şekil 4.31 Wilmersdorfer Apartman Binaları iyileştirme müdahalelerinden önceki ve sonraki hali (Everding, 2007).

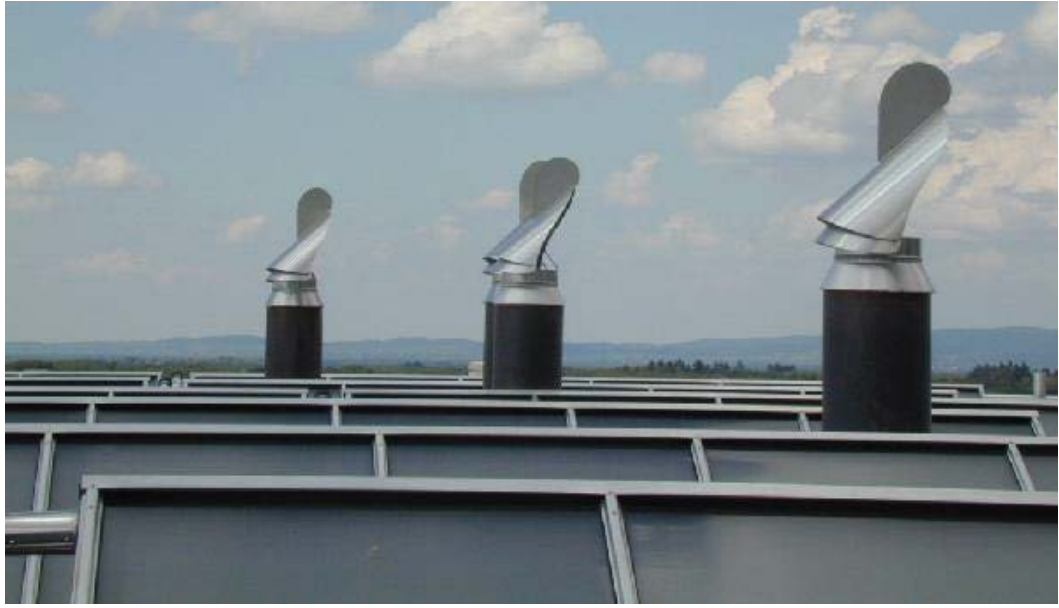
Şekil 4.34 Wilmersdorfer 3-5 Apartmanları'nın havalandırma bacaları ve takılan yeni aparatlar (Everding, 2007).

Apartmanlar Berlin tipi havalandırma sistemine sahiptir ve bu sistem yenileme müdahaleleri sırasında korunmuştur. Berlin tipi havalandırma sistemi, havalandırma bacasına takılan bir aparat yardımı ile iç mekândaki kirli havayı havalandırma şaftlarından dış ortama emerek çıkartırken içeriye temiz hava girmesini sağlar. Bu hava değişimini sağlayan ise rüzgâr esintisiyle dönen aparattır. Yenileme müdahaleleri sırasında bacadaki aparatlar değiştirilmiş, yerine elektrik destekli, daha az ses çıkaran aparatlar yerleştirilmiştir (Şekil 4.34).

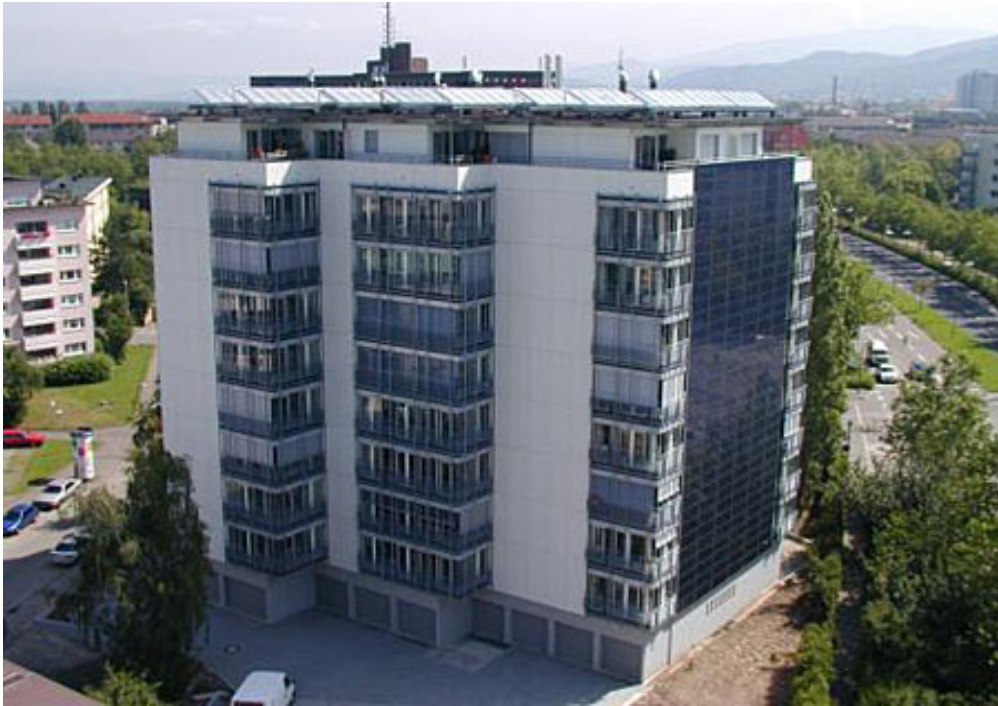
Şekil 4.35 Wilmersdorfer 3 Apartmanı'nın çatısındaki güneş kolektörleri ve cephesindeki fotovoltaik paneller (Everding, 2007).

Binaların güney cephesinde bulunan sağır dış duvarlara fotovoltaik paneller yerleştirilmiştir. Binanın cephesinde arkadan havalandırılmalı cephe sisteminin kullanılması fotovoltaik panellerin cephelere montajını kolaylaştırmıştır. Güney cephesindeki taşıyıcı çatalara giydirme malzemesi olarak beyaz fiber çimento yerine

fotovoltaik paneller monte edilmiştir (Şekil 4.35). Bir tek apartmandaki fotovoltaik toplam alanı 230 m<sup>2</sup>'dir. Bu panellerin en yüksek kapasitesi 27 kWp değerine ulaşabilmektedir. Bu değer ise her dairenin yıllık elektrik ihtiyacının %13'ünün yani diğer bir deyişle yılda 18,800 kwh enerjinin üretilmesi demektir (CO2online, 2010). Apartmanların çatılarına da sıcak su ihtiyacını karşılamak için güneş kolektörleri yerleştirilmiştir. 310 m<sup>2</sup> alana sahip güneş kolektörleri, bir dairenin sıcak su ihtiyacının %28'ini karşılamaktadır. Bu yüzde, yılda 172 MWh'a yani 17,200 m<sup>3</sup> doğalgaz tüketimine denk gelmektedir (Stahl, 2010).

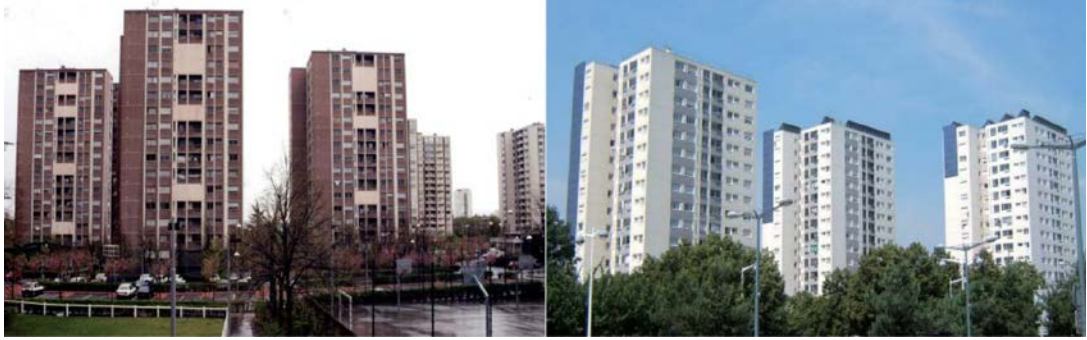
Şekil 4.36 La Darnaise Apartmanları'nın iyileştirme müdahalelerinden önceki ve sonraki hali (Ei-education, 2007).

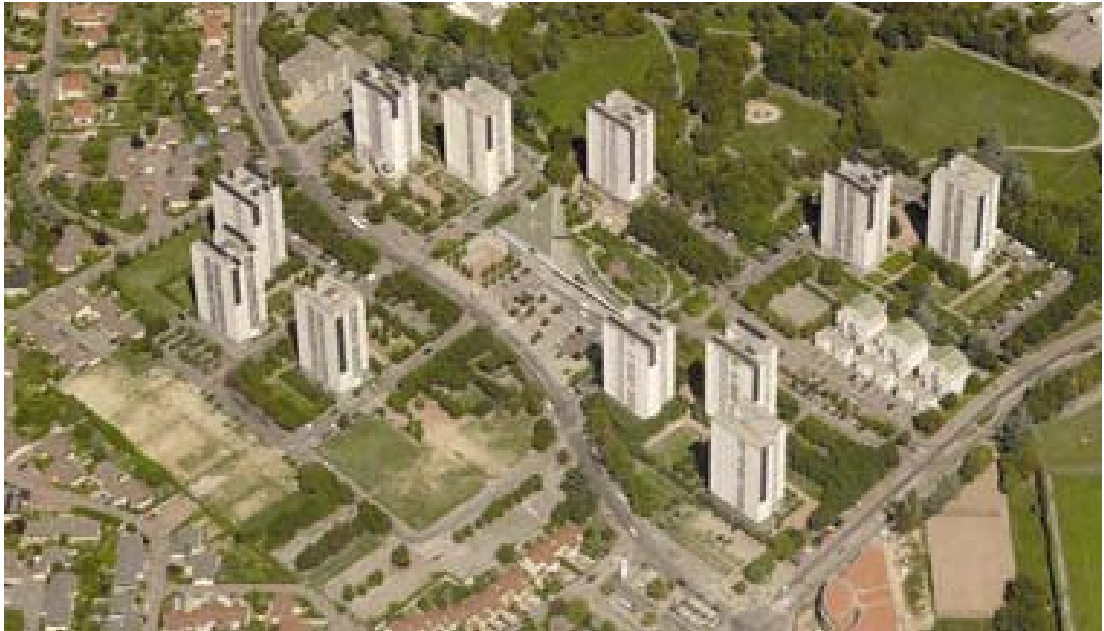
Şekil 4.39 Bölgesel ısıtma istasyonu ve La Darnaise Apartmanları'nı gösteren fotoğraf (Gaidon, 2007).

La Darnaise konut bölgesinde yenileme müdahalelerinden önce 15 apartman binası bulunmaktaydı. Bunların 4 tanesi alan düzenlemesi ve bölgesel ısıtma merkezinin güç kaynağını inşa etmek için yıkılmıştır (Şekil 4.39). Eskiden tekil gazlı boylerlerle ısınan apartmanlar, boşalan alana inşa edilen bölgesel ısıtma sistemine bağlanmıştır. Bu bölgesel ısıtma merkezinin güç kaynağı talaşla beslenmektedir ve 12 MW kapasitesindedir.

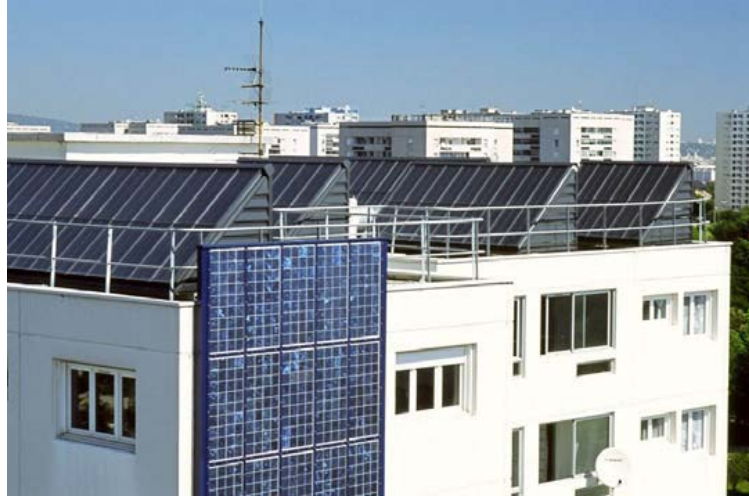
Şekil 4.40 La Darnaise Bölgesi'nde Apartman Binaları'nın fotovoltaik panel ve güneş kolektörleri (Ei-education, 2007).

La Darnaise Apartmanları'nın düz çatısına, sıcak su ihtiyacını karşılamak için güneş kolektörleri konmuştur (Şekil 4.40). Genelde düz çatılarda sorun yaratan ve tam verim alınamayan güneş kolektörleri, kendileri için kurulan strüktür sayesinde en iyi verimle kullanılabilir. Toplam 730 m<sup>2</sup> güneş kolektörü apartmanların çatısına yerleştirilmiştir. Her daireye neredeyse 1 m<sup>2</sup> güneş kolektörü düşmektedir. Bu kolektörler konut bölgesinin sıcak su ihtiyacının %38'ini karşılamaktadır (Gaidon, 2007).

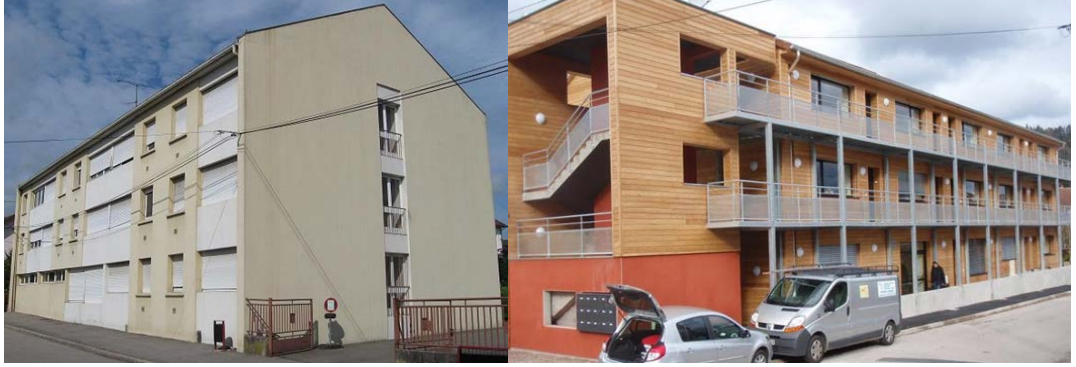
Şekil 4.41 Raon-l'Étape'da Apartman Binası iyileştirme müdahalelerinden önceki ve sonraki hali (Guidicelli, 2013).

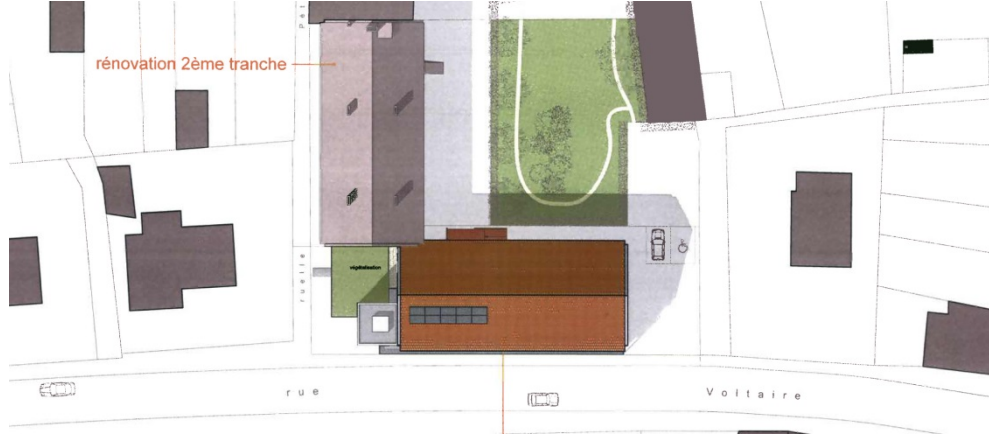
Şekil 4.42 Raon-l'Étape'da Apartman Binası'nın yerleşimi (Schmitt, 2011).

Fransa'nın Almanya sınırına yakın alt bölgelerinden olan Raon l'Étap'da bulunan apartman 1972 yılında inşa edilmiştir. Her katında değişik sayıda daire olan apartman 3 katlıdır ve toplamda 22 daire içermektedir. Kuzeybatı - güneydoğu yönelimine sahip olan apartmanın üç cephesi açık iken Güneybatı cephesi başka bir bina ile bitişiktir (Şekil 4.41, Şekil 4.42). Bina, U-değeri bilinmeyen 35 cm kalınlığında beton dış duvarlara sahiptir (Guidicelli, 2013).

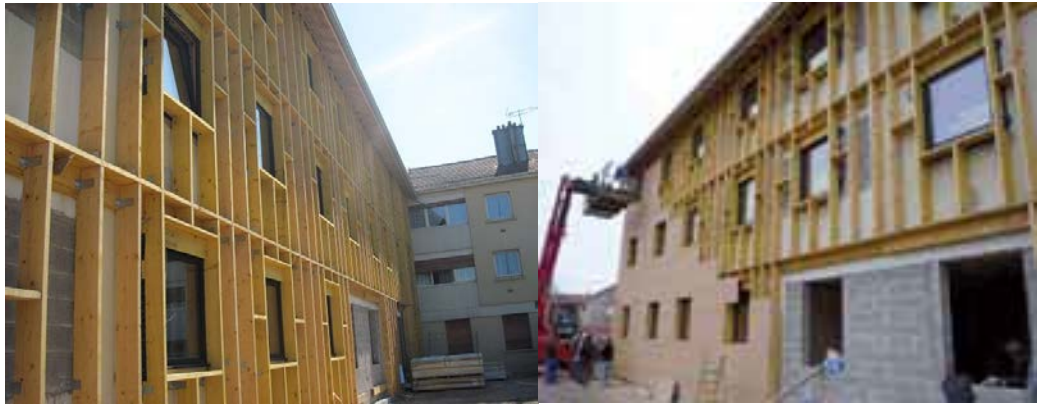
Şekil 4.44 Raon-l'Étape'da Apartman Binası'nın cephesine selülozik ısı yalıtımı uygulanırken çekilmiş bir fotoğraf (Guidicelli, 2013).

Dış duvarlara 30 cm kalınlığında selülozik ısı yalıtımı uygulanmıştır (Şekil 4.44). Bu yalıtımın U değeri 0,04 W/m<sup>2</sup>K'dır. Selülozik yalıtım ısı yalıtımının yanında ses yalıtımına da yardımcı olmaktadır. Çatı katı da aynı madde yalıtım ile yalıtılırken binanın temeli 24 cm kalınlığında ekstrüde polistren tabakalarla kaplanmıştır (Guidicelli, 2013).

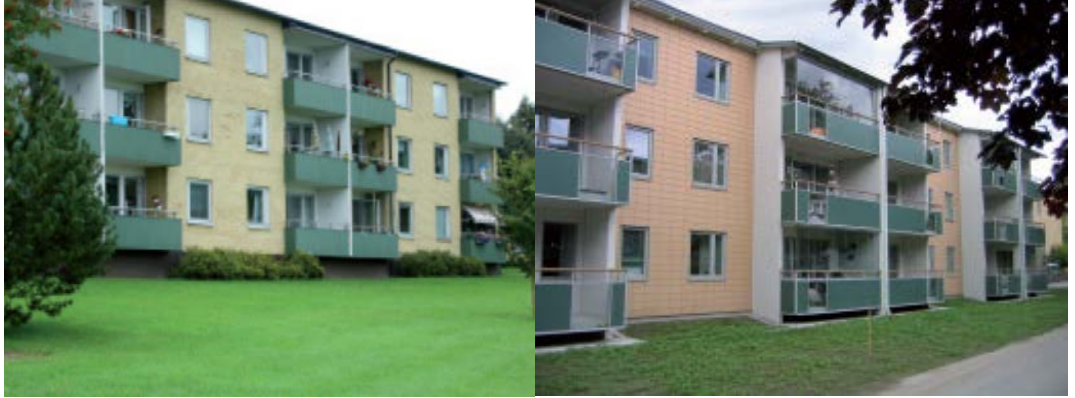
Şekil 4.46 Brogårdens Apartmanları'nın iyileştirme müdahalelerinden önceki ve sonraki hali (Janson, 2008).

İsveç'in Alingsåshem şehrinde bir yerleşim bölgesi olan Brogårdens, 16 tane 3 katlı apartman içermektedir. Bölgedeki toplam daire sayısı 299'dur. Her apartman birbirinin aynısı olup, aynı plana sahiptirler (Şekil 4.46, Şekil 4.47). Apartmanlar, 1971-1973 yılları arasında İsveç'te yürütülen “Bir Milyon Programı” kapsamında inşa edilmiştir. Apartmanlar çeşitli yönelimlere sahiptir ve bitişik nizamda olan apartmanlar da vardır. U-değeri yaklaşık 0,3 W/m<sup>2</sup>K olan kalınlığı 25 cm tuğla örülü dış duvarlara sahiptir (Janson, 2008).

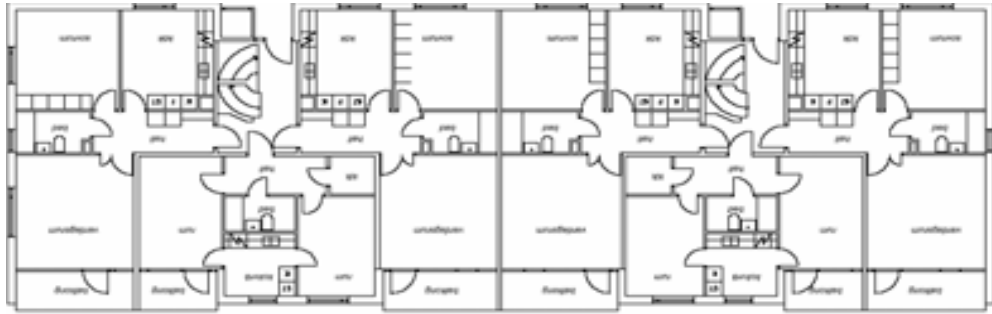
Şekil 4.48 Brogårdan Apartmanları'nın iyileştirme müdahaleleri yapılmadan önceki kat planı (Janson, 2008).

2005 yılında başlanan iyileştirmelerde; ısıtma tutarlarını en düşük seviyeye çekebilmek, iç mekânın en iyi şekilde havalandırılması, yenilenebilir kaynaklar kullanarak ekolojik iyileştirme, iyileştirme müdahaleleri sırasında apartman sakinlerini rahatsız etmemek ve bundan sonra yapılacak iyileştirme müdahalelerine örnek olmak hedeflenmiştir. Bu hedeflere ulaşmak için; apartmanlara ısı yalıtımı uygulanmış, havalandırma sistemi kurulmuş ve balkonları iyileştirilmiştir (Şekil 4.48).

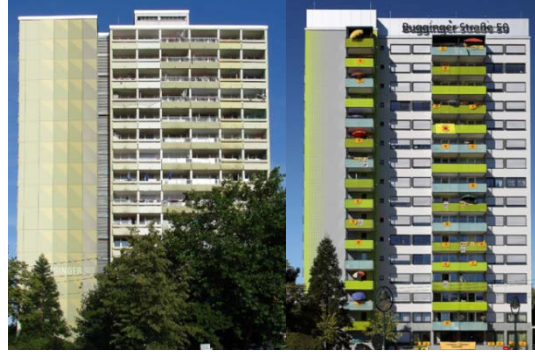
Şekil 4.50 Bugginger 50 Apartmanı'nın iyileştirme müdahalelerinden önceki ve sonraki hali (Schneider, 2010).

Almanya'da, Fransa sınırına yakın, Baden-Württemberg Eyaleti'nin şehirlerinden biri olan Freiburg şehrinde, şehrin enerji kullanımı bakımından 2020'ye kadar rehabilite edilmesi planlanan Weingarten West yerleşim bölgesindeki binalardan biridir. 1969 yılında inşa edilmiştir. Her katında 6 daire bulunan apartman 16 katlıdır ve toplamda 96 daire içermektedir. Kuzey - güney yönelimine sahip olan apartmanın tüm cepheleri açıktır (Şekil 4.50, Şekil 4.51). 30 cm kalınlığında yerinde dökülmüş beton dış duvarlara sahiptir.

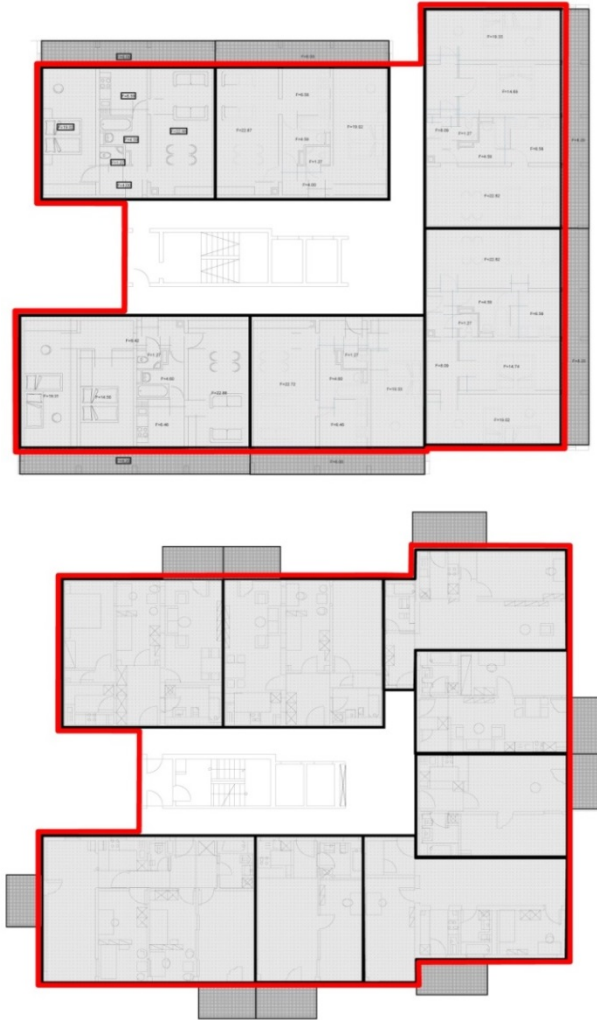
Şekil 4.52 Bugginger 50 Apartmanı'nın iyileştirme müdahalelerinden önceki (üstte) ve sonraki (altta) planları (Bräu, 2010).

Bugginger 50 Apartmanı mevcut durumunda her katta 6 daireye sahiptir. İyileştirme müdahaleleri sırasında ara duvarları yıkarak tüm katlar yeniden tasarlanarak düzenlenmiştir. Böylece her katta 8 daire elde edilmiştir. Yeni hacimler ısıyı daha iyi muhafaza edebilecek hacimlerdir (Şekil 4.52).

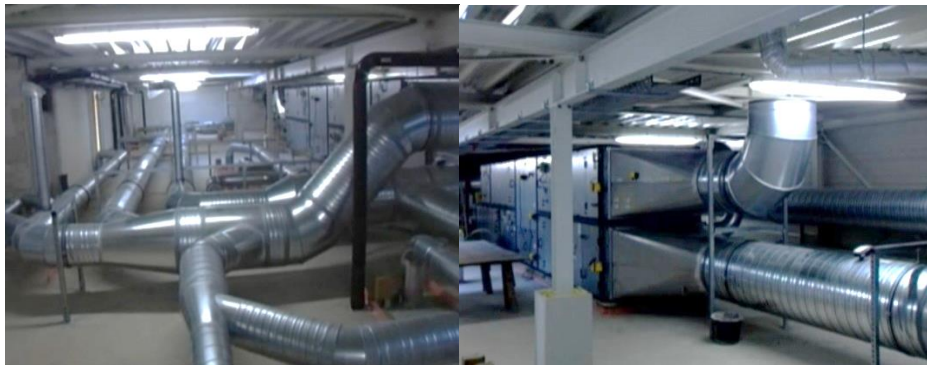
Şekil 4.53 Bugginger 50 Apartmanı’nın çatı katındaki havalandırma merkezi (iReport, 2011).

Binanın hava kalitesini arttırmak ve ısı kaybı olmadan havalandırmak için, binaya ısı korunumlu havalandırma sistemi takılmıştır. Bu sistem merkezi olarak çalışmaktadır. Sistemin kaynağı apartmanın çatı katına yerleştirilmiştir. Bu kat özel çelik bir konstrüksiyonla binadan yalıtılmıştır ve ses yalıtımı içermektedir (Şekil 4.53).

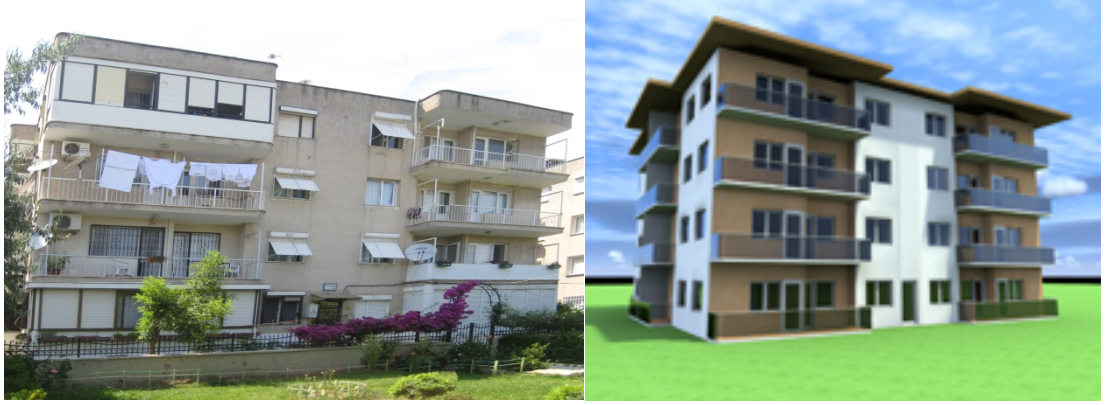
Şekil 4.55 Kardeşler Apartmanı'nın şimdiki hali ve iyileştirme müdahalelerinden sonra olması planlanan hali.

bitmemiş inşaatlara taşınmışlardır. Konutların Yapı Kullanım İzin Belgeleri ise 2000 yılında verilmiştir. Kardeşler Apartmanı sırt sırta vermiş, girişleri ayrı iki apartmandan oluşmaktadır. Bina doğu –batı yönelimine sahiptir (Şekil 4.55 ve Şekil 4.56). Ayrık nizamda inşa edilen apartmanın tüm cepheleri dış ortam ile temas halindedir. Apartmanın dış duvarları delikli tuğla ile örülmüş, kalınlığı 20cm, TMMOB Makine Mühendisleri Odası Isı Yalıtım Programına göre hesaplanmış U-değeri ise 1,36 W/m<sup>2</sup>K'dir. Apartman zemin kat ve üç normal kat olmak üzere toplam dört katlıdır. Her katında dört daire içeren bina toplam 16 daireye sahiptir. Dairelerin planları birbirinin aynısıdır ve her biri yaklaşık 90 m<sup>2</sup>'dir (Şekil 4.57).
