T.C.  
DOKUZ EYLÜL ÜNİVERSİTESİ  
GÜZEL SANATLAR ENSTİTÜSÜ  
GELENEKSEL TÜRK SANATLARI ANASANAT DALI  
Yüksek Lisans Tezi

**HALI SEKTÖRÜNDE GÜNCEL BİR AKIM: ESKİ EL DOKUMASI HALILARIN  
İŞLENEREK YENİDEN DEĞERLENDİRİLMESİ**

Hazırlayan  
Dorukhan Fırat AKTÜRK

İzmir / 2021

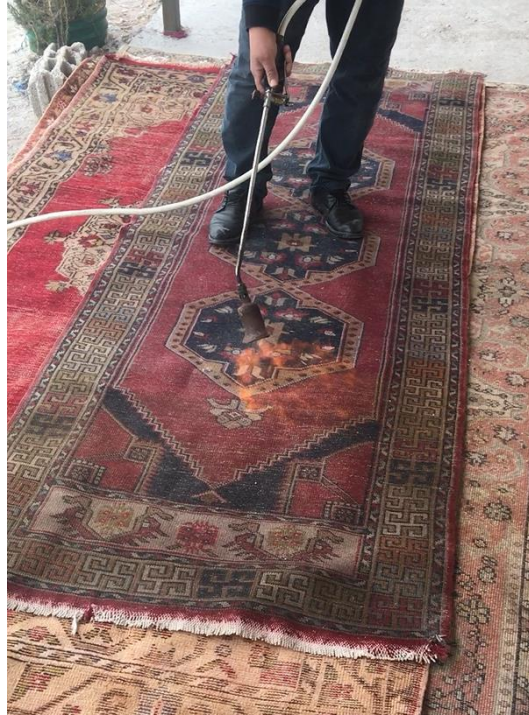
**Fotoğraf 21 - Sırt Yakma İşlemi**

Bu işlem için halı öncelikle düz bir zemine, kat oluşturmadan, ters çevrilmiş biçimde serilmektedir. Ev tipi tüpe bağlı olan pürmüz, halıya belirli bir mesafe uzaklıktan, uzun süre sabit bir noktaya tutulmamasına özen gösterilerek, ateş halı yüzeyinde gezdirilerek sırt yakma işlemi gerçekleştirilmektedir. İşlem sırasında pürmüzden çıkan ateşin halının saçaklarına temas ettirilmemesine özellikle dikkat edilmektedir.

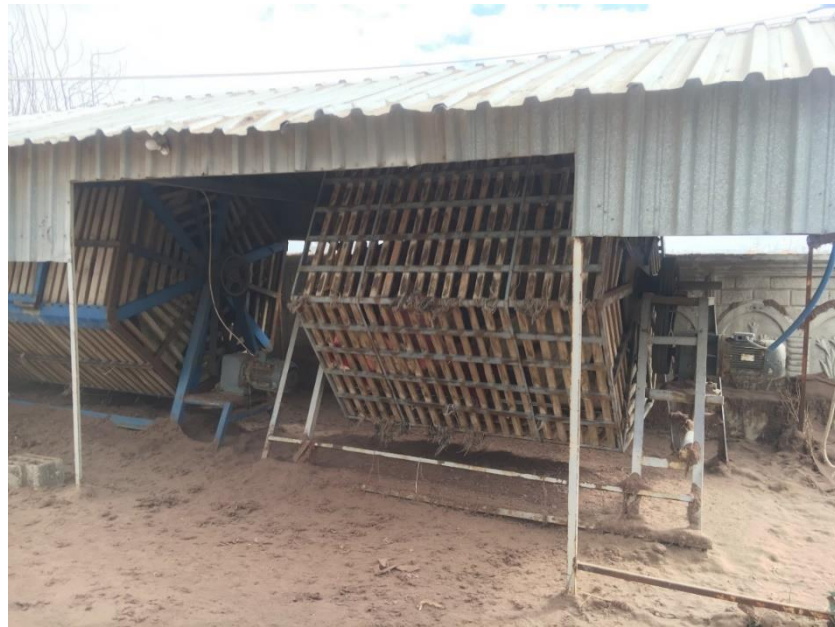
**Fotoğraf 22 - Toz Dolabı**

Dolaptan çıkan halı onarılabilecek halı grubundan ise tamir aşamasına, yüzeyinde kir veya lekelenme varsa yıkama işlemine, yoksa direkt tıraş bölümüne aktarılmaktadır. Ayrıca bazı durumlarda bütün işlemleri biten vintage halı son bir kez daha dolaba alınabilmektedir.

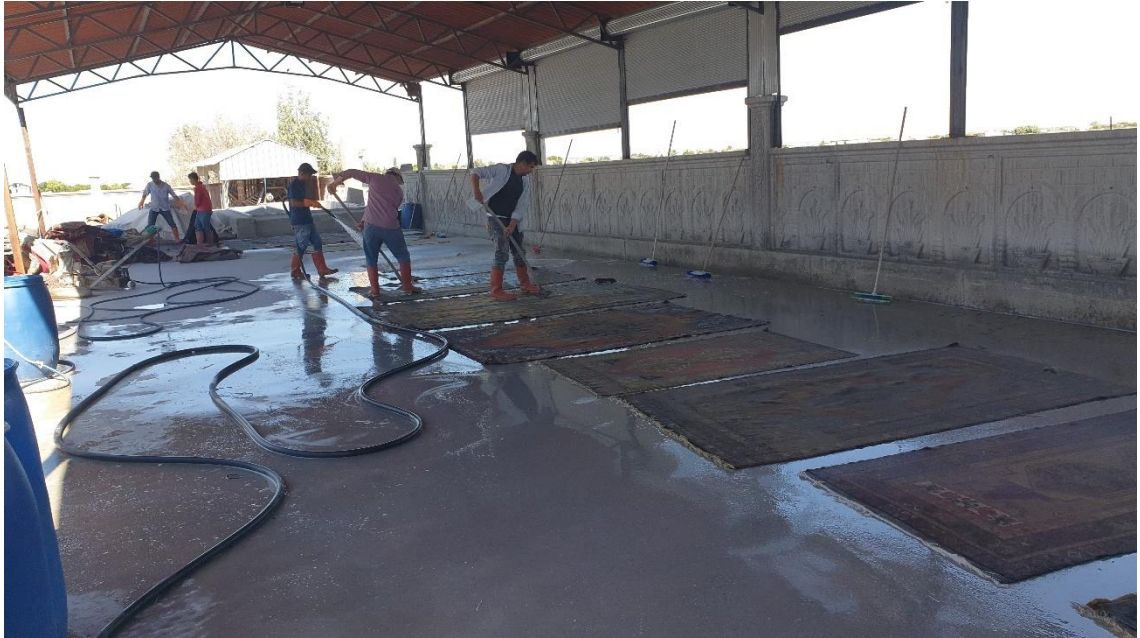
**Fotoğraf 23 - Yıkama İşlemi**

Yıkama işleminde üzerinde herhangi bir kir ya da leke bulunan eski el dokuması halılar halı şampuanı ile köpürtülerek yıkanmakta ve tazyikli suyla durulanmaktadır. Bu işlem için gelberi adı verilen alet ile halı yüzeyine sürülerek ve git-gel hareketi yapılarak fazla miktardaki su halının dışına atılmaktadır. Dönüşüm sürecinde, farklı uygulamaların yapıldığı halılara, birden fazla tekrarlanabilen yıkama işleminden sonra halılar kurutma aşamasına aktarılmaktadır.

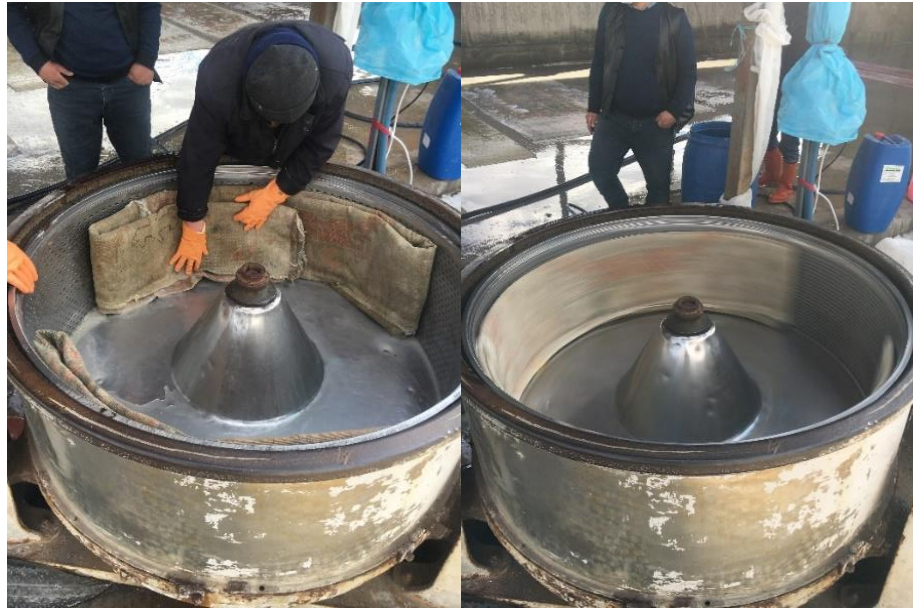
**Fotoğraf 24 - Santrifüjde Su Sıkımı**

Yıkama sonrasında santrifüj adı verilen makineye katlanarak konulan halılar oldukça yüksek devirde döndürülerek suyu sıkılmakta fakat tamamen kurutulup neminden arındırılamamaktadır. (Fotoğraf 24) Bu işlem bittikten sonra bahar mevsiminde açık havada yere, bütün yüzeyi güneş alabilecek şekilde serilen ya da etrafı açık bir tentenin altındaki demirlere asılan halıların tamamen kuruması sağlanmaktadır (Fotoğraf 25). Kış mevsiminde ise içinde ısıtıcı büyük fan bulunan ve özel olarak kurutma amaçlı düzenlenmiş odada kurutma işlemleri yapılmaktadır (Fotoğraf 26).

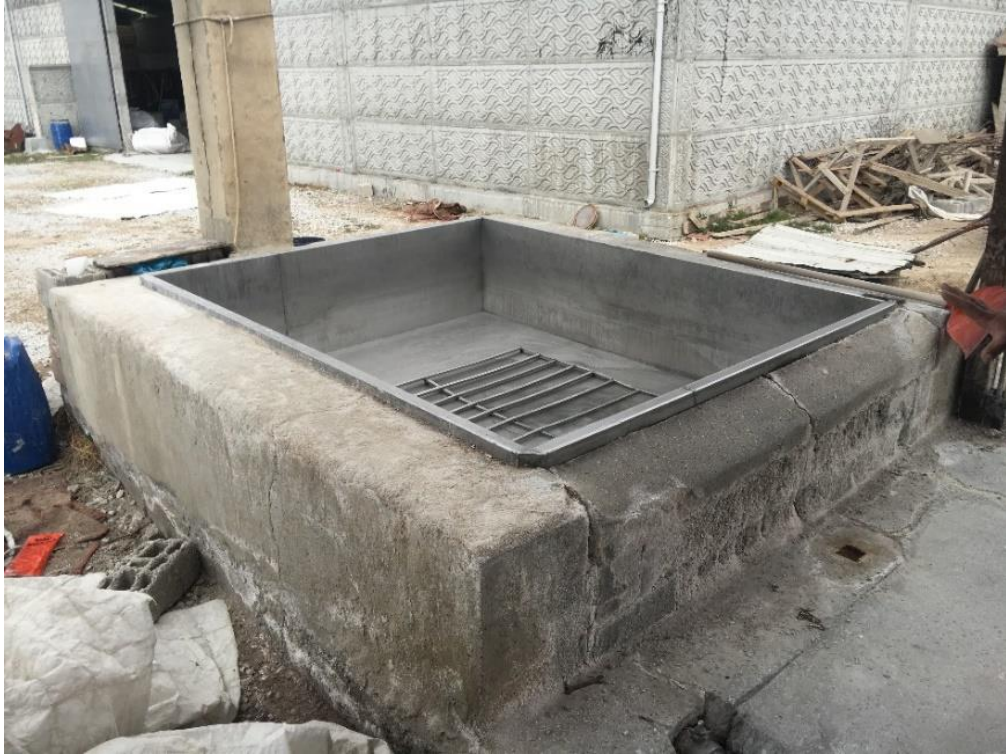
**Fotoğraf 30 - Kazan**

İlk aşama soldurma işlemi için, dikdörtgen şekilli büyük bir kazanın içinde su ısıtılarak ve sodyum hidrosülfid eklenerek halılara işlem yapılmaktadır (Fotoğraf 30). Elektrikli ısıtma sistemine sahip kazan 50-60 derece sıcaklığa ulaştırıldıktan sonra kazanın alacağı miktarda halı, kimyasal su karışımının içine mümkün olduğunca düzgün ve suyun üstünde parça kalmayacak bir şekilde serilmektedir.

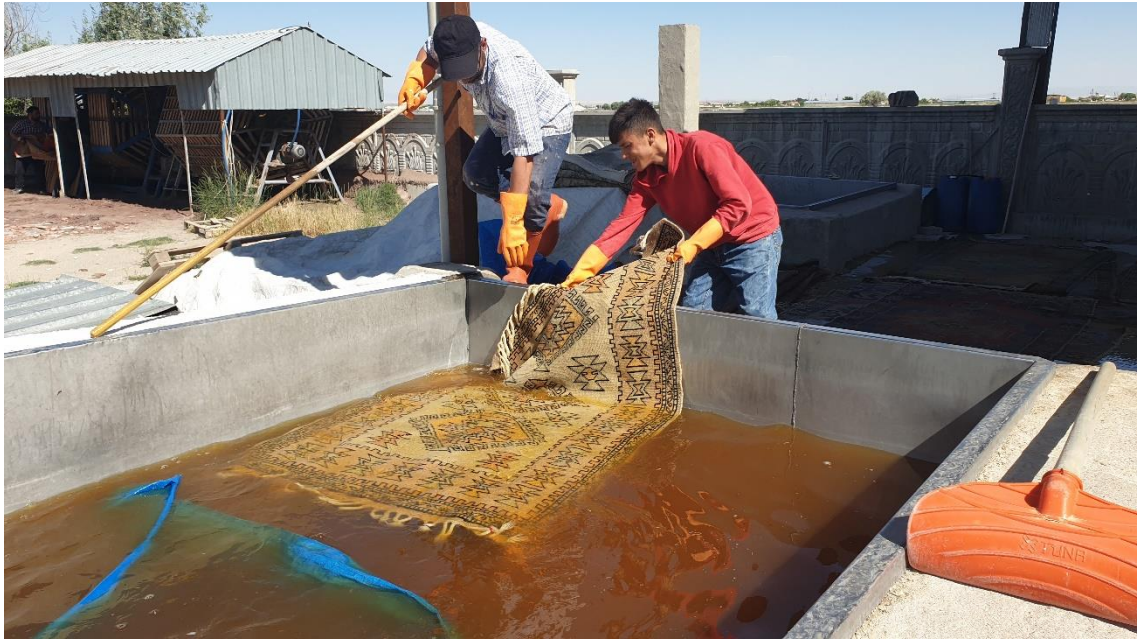
**Fotoğraf 31 - Kazandan Halının Çıkarılması**

Teoride yukarıdaki bekletme süreleri benimsense de halıların kazanda kalma süresi halıdan halıya, suyun ısısına ve karışım kullanım süresine bağlı olarak değişmektedir. İşlem sırasında halılar sık sık köşelerinden çekilerek kontrol edilmektedir. Uygun oranda pastelleştiği düşünülen halılar hemen çıkarılarak daha fazla solmamaları için su ile hemen durulanmaktadır. Eğer bu aşamada tam istenilen pastelleşme sağlanmamışsa halı önce sıkılmakta ve sonra tekrar soldurma kazanına atılmaktadır.

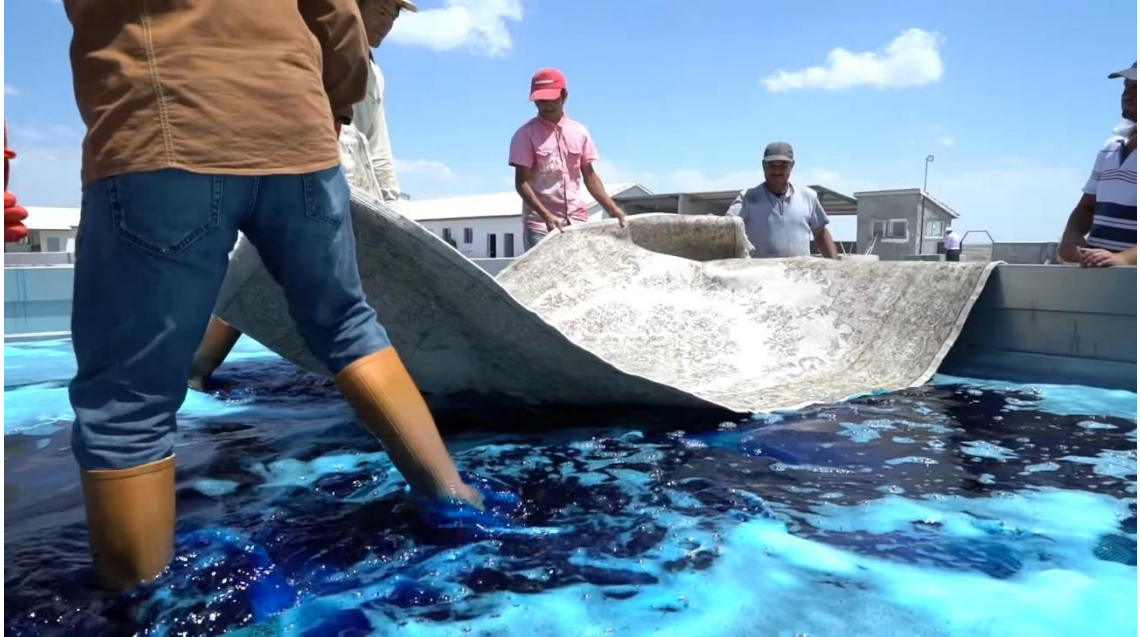
**Fotoğraf 32 – Boyama İşleme İçin Kazan Halının Konulması**

Eski el dokuma halıların boyama işlemi, boyası soldurulan halılara uygulanmaktadır. Boyama işlemi soldurma kazanı gibi halıların sığabileceği dikdörtgen biçimli ısıtma yapılabilen bir kazanda yapılmaktadır. Boyama işlemi sürecinde ilk olarak kazanın içerisine belli miktarda su doldurulmaktadır. Daha sonra boyama işleminde rengin halı üzerinde tutunması ve sabitleşmesini sağlamak için sülfürik asit eklenmektedir. Son olarak da halıya istenilen rengi verecek olan pigment toz boya salt veya farklı renklerle karıştırılarak kazana dökülmektedir. Dökülen boyanın miktarı yıllardır bu işlemlerin sürekli tekrarlanarak uygulanmasının tecrübesiyle göz kararı olarak belirlenmektedir. Bu nedenle hiçbir halının rengi ve tonu bir diğerine tamamen benzememektedir.

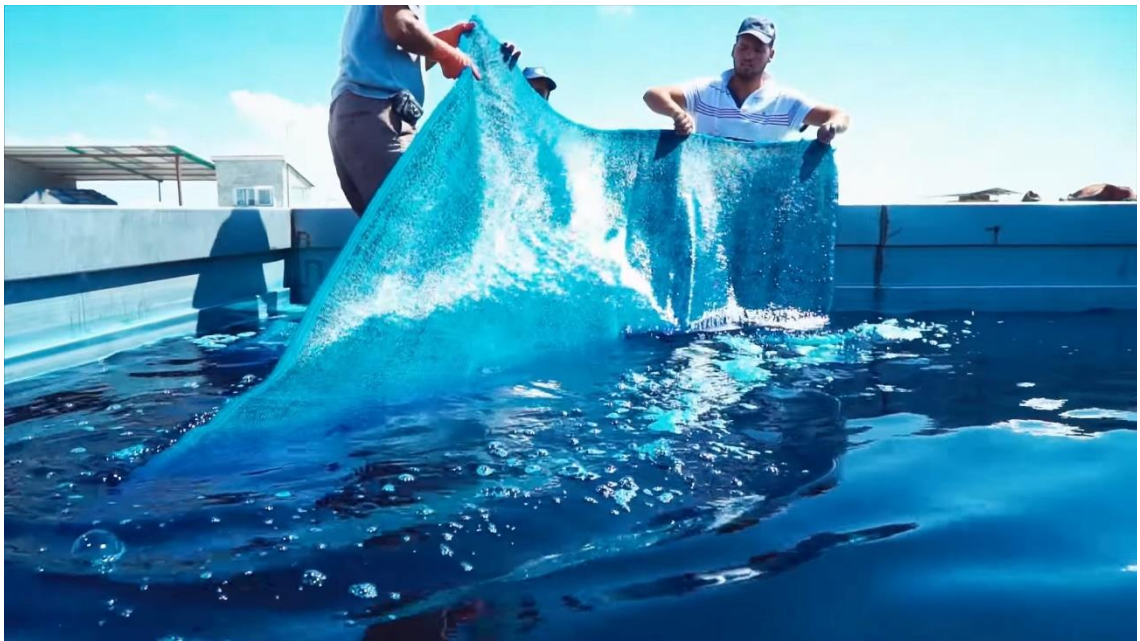
**Fotoğraf 33 - Boyama İşleme İçin Kazandan Halının Çıkarılması**

Halı 30 ile 60 dakika aralığında kaynamaya devam eden boya kazanında bekletilmekte, istenilen renk ve ton elde edilirse kazandan çıkartılmakta, yıkama ve kurutma işlemi yapılmaktadır. Eğer halı istenilen renge ulaşmamışsa, halı tekrar kazana alınarak biraz boya eklenerek ya da daha uzun süre kaynama sürecinden geçirilerek tam olarak boyayı absorbe etmesi sağlanmakta, daha sonrasında yıkama işlemi yapılmaktadır. Boyama işleminden geçirilen halılar kurutma için güneşe serilmemekte, direkt güneş görmeyen gölge bir yere serilerek kurutulmaktadırlar.

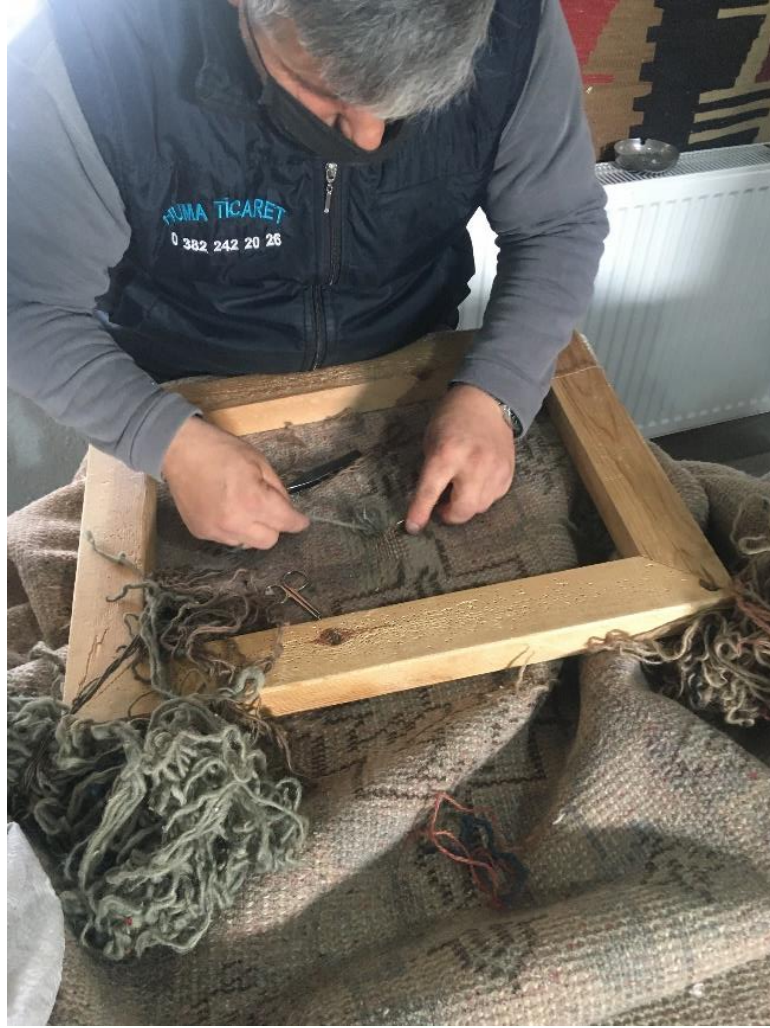
**Fotoğraf 34 - Halının Tamiri**

Tamir işlemi, onarımı fazla zaman gerektirmeyen küçük boyutta hasara sahip vintage olarak kullanılacak halılara uygulanmaktadır. Eğer halı yüzeyinde delik veya yırtık bulunuyorsa onarımı için ilk olarak hasarlı bölge çivi veya zımbayla ahşap bir çerçeveye gerilmektedir. Daha sonra tığ veya iğne kullanılarak, halının bütünselliğinin sağlanmasına yardımcı olabilecek renk ve hammaddeye sahip ipliklerle çözgü, atkı ve düğümler atılmaktadır. Tamir işlemi satış öncesi kalite kontrol sırasında fark edilen hasarlı alanlara da uygulanabilmektedir.

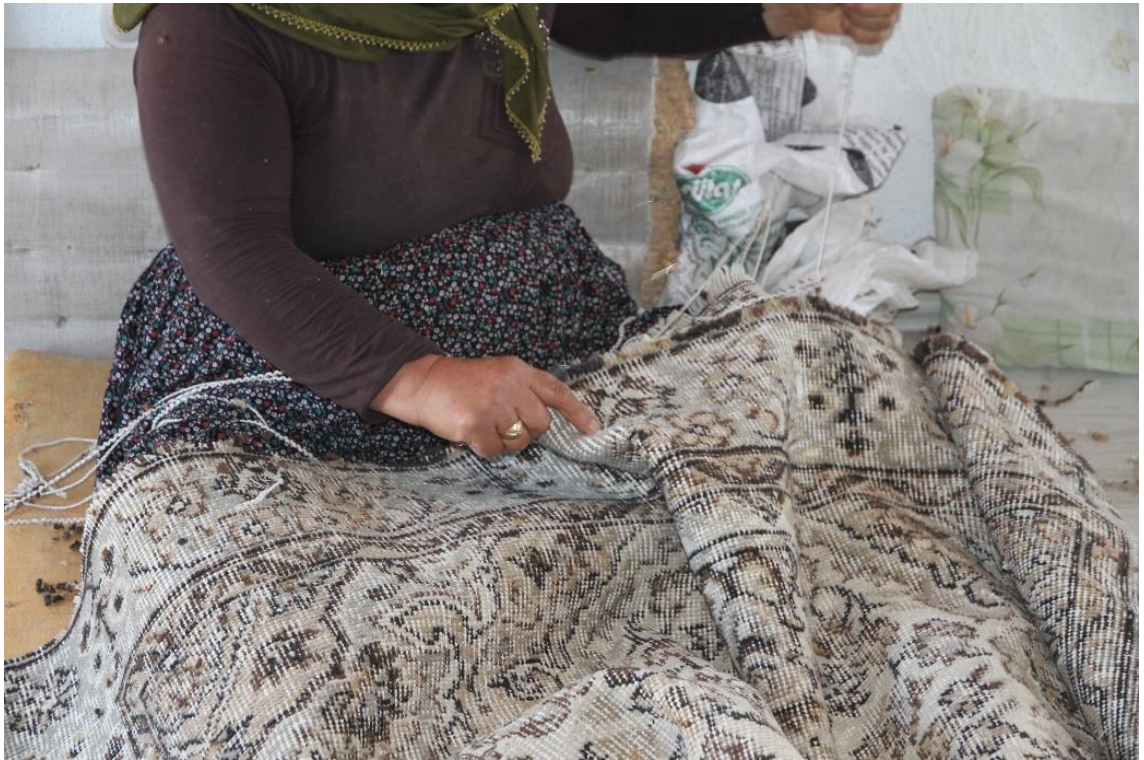
**Fotoğraf 35** - Halının Kenar İşlemlerinde Sarkan Atkı İpliklerinin Alınması

Halıların kenarlarında bulunan dökülmeye müsait atkı ve çözgü ipliklerinin sökülerek alınması, kenarda bulunan onarılması maliyetli parçaların kesilerek atılması, halı kenarlarının dağılmaması için baş kısımlarına zincir yapılması bu aşamada gerçekleştirilmektedir. Halının boyutu bu işlemlerle bir miktar küçülebilmektedir.

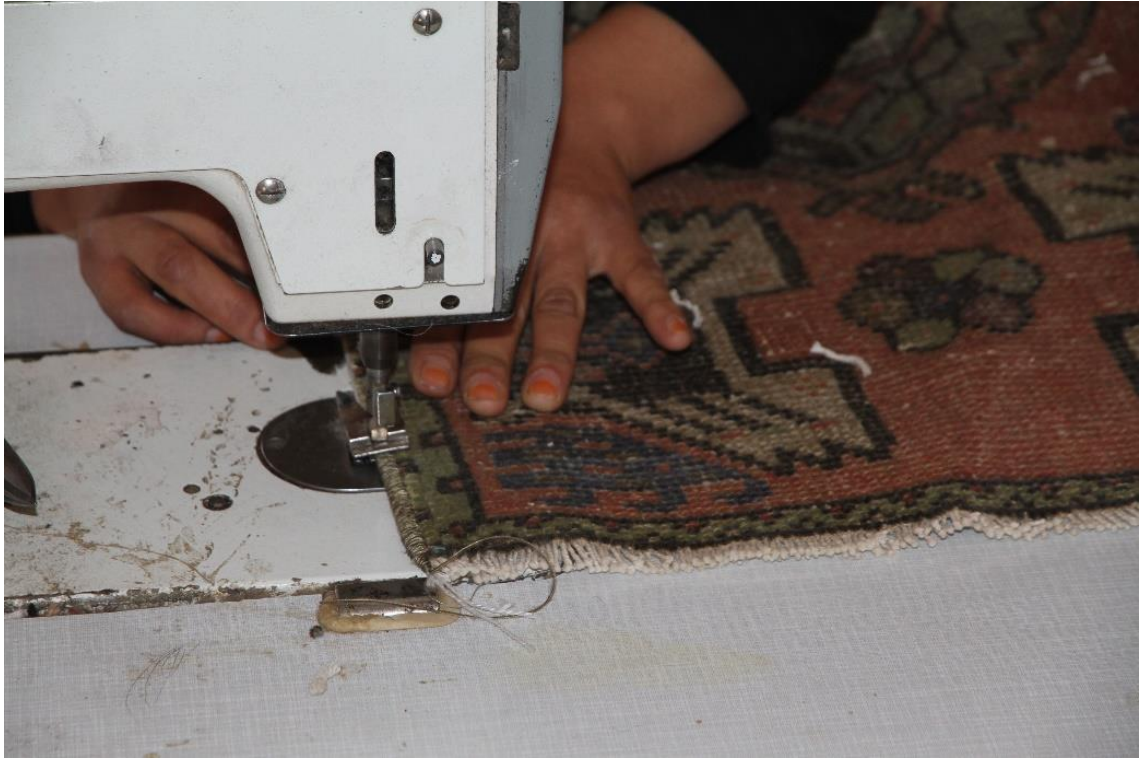
**Fotoğraf 36 - Halı Kenarına Overlok İşlemi**

Halıların kenarlarının düzgün görünmesi, sökülmemesi ve dağılmaması amacıyla yapılan, özel bir makine ile kenarların hem dikiş hem de kenarı saran ipliklerle tutturulduğu işleme overlok denilmektedir. Birçok işlemten geçen vintage halıların kenarlarına da bu sebepler ile overlok işlemi yapılmaktadır. Bu işlem elde de yapılabildiği gibi, sağladığı kolaylık nedeniyle makine kullanımı daha yaygındır. Overlok halıların kenarında genellikle yünün doğal renginde veya istenilen herhangi bir renkte yün iplikle yapılmaktadır. Bu işlemden sonra vintage halılar satış veya teslimatı için kalite kontrolden geçirilmektedir.

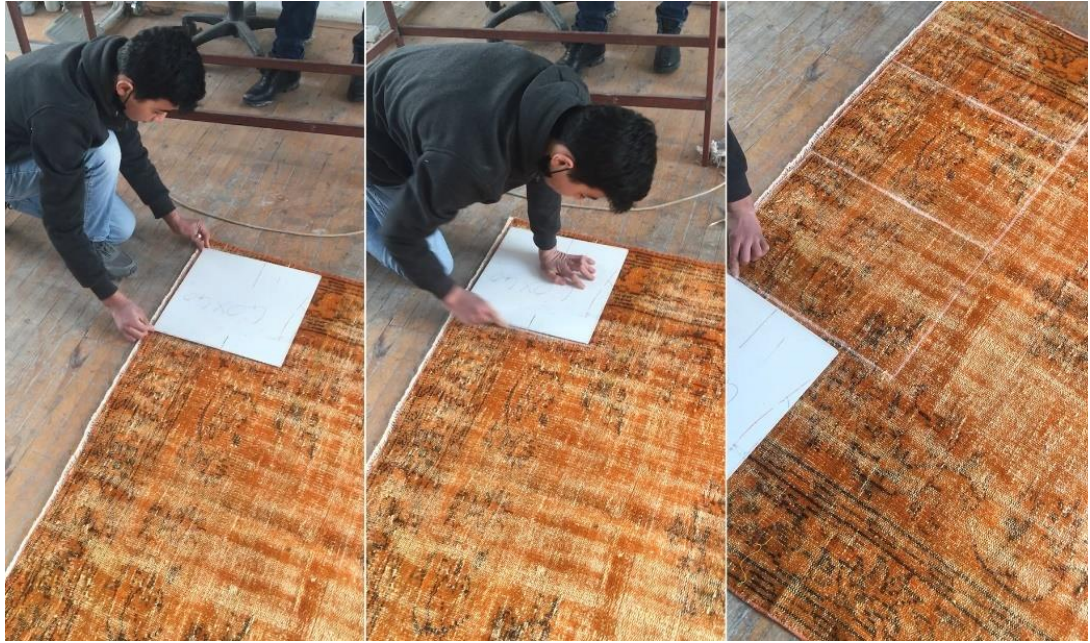
**Fotoğraf 37 - Patchwork Halıda Kullanılmak Üzere Tebeşirle Çizilerek Kalıp Çıkarılması**

Büyük oranda hasar görmüş, parçalanmış ya da bütünlüğünü yitirmiş eski el dokuması halıların sağlam kısımları patchwork halılar için kullanılmaktadır. Genellikle 40 cm x 40 cm ve 40 cm x 60 cm olmakla birlikte, talep edilen ölçüye uygun kalıp halının sağlam ve kullanılabilir kısımları üzerine yerleştirilmekte, etrafı tebeşirle çizilerek kesilecek parçanın kenarları belirlenmektedir. Bunlar dışında ince uzun dikdörtgen, eşkenar dörtgen, üçgen kalıplar da görülebilmektedir. Kalıplar çoğunlukla atkı ve çözgü yönüne göre çizilerek çıkarılırken kompozisyon aşamasında farklı şekillerde, yani yalnızca dikey ve yatay ekseninde değil, verrev olarak da kompoze edilebilmektedir. Daha sonra çizilen çizgilerin üzerinden elektrikli rulet kesiciyle kaydırmamaya özen gösterilerek dikkatlice geçilerek kesim işlemi yapılmaktadır.

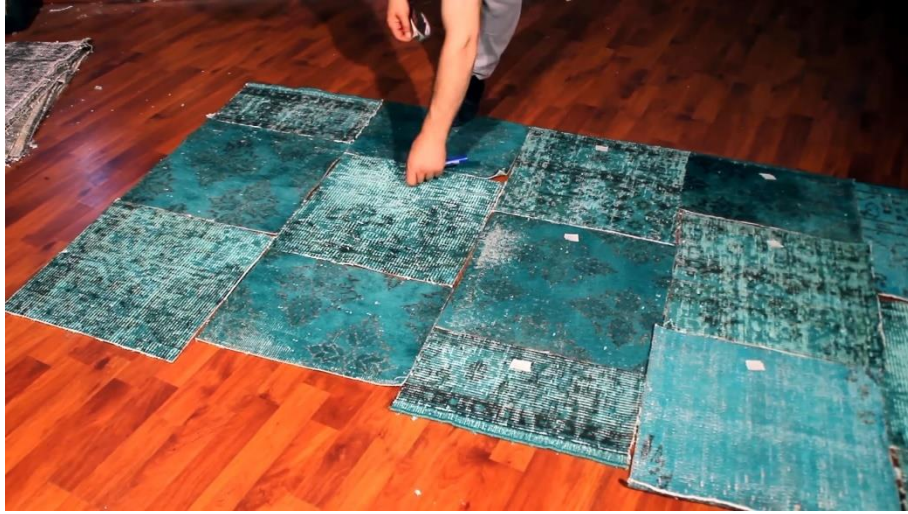
**Fotoğraf 39 - Çıkarılan Kalıplar ile Kompozisyon Oluşturulması ve Numaralandırılması**

Kalıp çıkarılması ve kesiminden sonra talep edilen ölçüye göre patchwork halının kompozisyonu yapılmaktadır. Kompozisyon, farklı halıların parçalarından ve renklerinden oluşturulabildiği gibi aynı halıdan parçalarla da oluşturulabilmektedir. Aynı zamanda patchwork halılar atkı ve çözgü yönleri birbirlerine farklı şekillerde de kompoze edilebilmektedir. Tamamen istenilen görsele ve ölçüye uygun şekilde kompoze edilen parçalar, birbirlerine dikimi sırasında aynı kompozisyonu uygulayabilmek adına numaralandırılmaktadır.

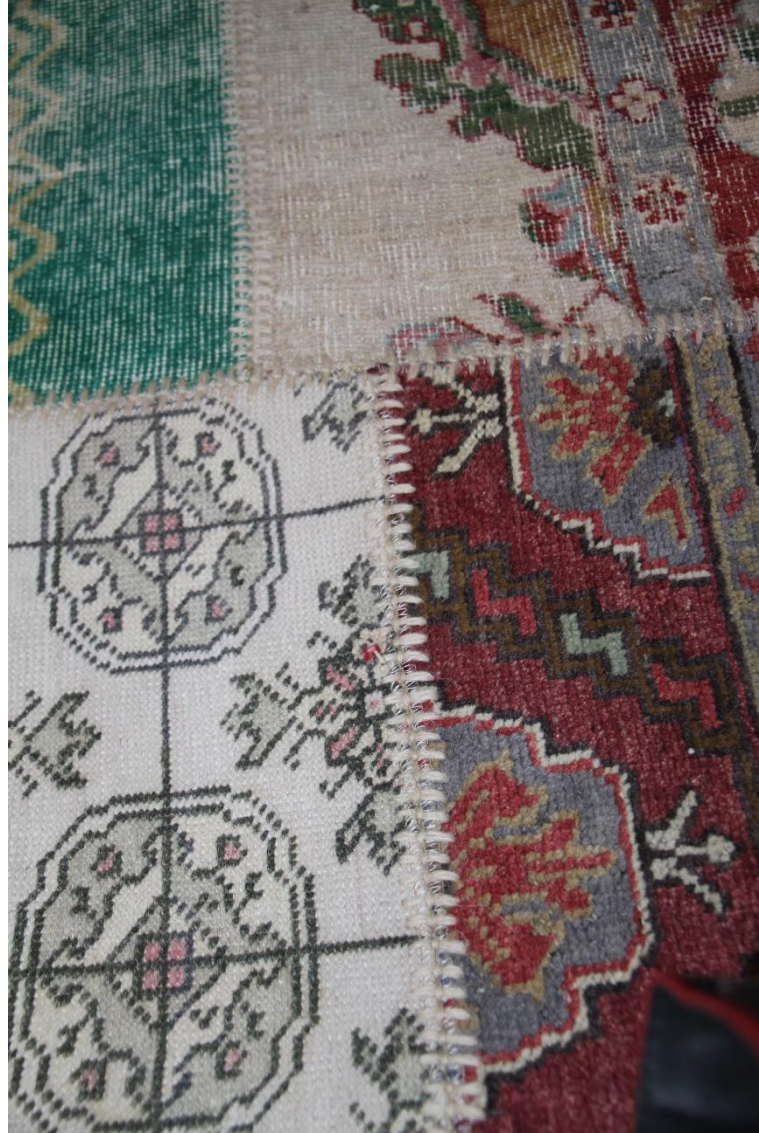
**Fotoğraf 40** – Çoban Dikişi Tekniğiyle Birleştirilmiş Patchwork Halı Örneği

Dikişlerde kullanılan ipliğin hammaddesi çoğunlukla yün olmakla beraber nadiren pamuk ve keten iplik de kullanılabilmektedir. İpliklerin rengi isteğe göre yünün kendi renginde veya istenilen renkte olabilmektedir.

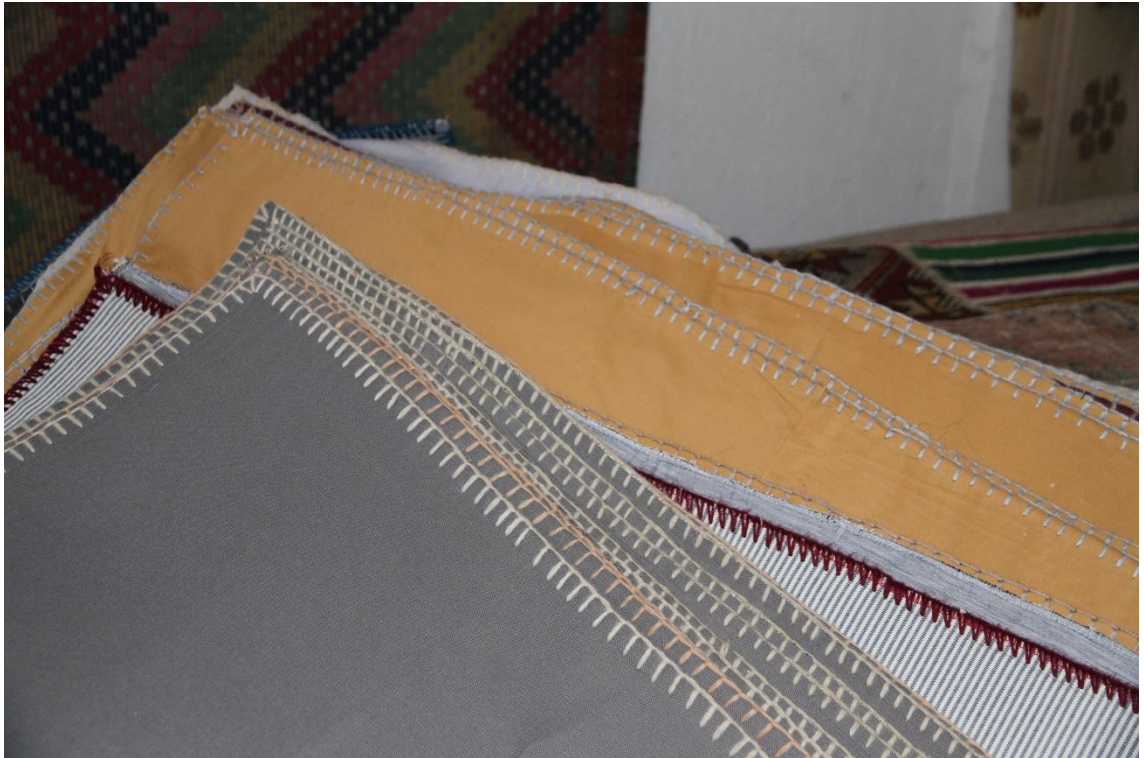
**Fotoğraf 41 – Dikilmiş Sırt Bezi**

Bütün işlemleri biten patchwork halıların arkasına, birleştirilen parçaların bütünlüğünün bozulmaması ve düzgün bir görünüm için sırt bezi dikilmektedir. Sırt bezi için genellikle pamuklu kumaşlar tercih edilmektedir. Kenarları overlok yapılan tek parça kumaş, halının sırtına kenarlardan dikilmekte, sonra kenarlarına bütünlük sağlaması için overlok gibi çoban dikişi tekniği uygulanmaktadır.
